EN LO PRINCIPAL: RESPONDE TRASLADO; EN EL OTROSÍ: ACOMPAÑA DOCUMENTOS.

SUPERINTENDENCIA DEL MEDIO AMBIENTE

REVISIÓN DEL INFORME “ANÁLISIS ACTUALIZADO DEL COMPORTAMIENTO DE LA VEGETACIÓN EN LAS ÁREAS DEL CORREDOR BIOLÓGICO PANTANILLO, CIÉNAGA REDONDA Y QUEBRADA VILLALOBOS”

Preparado por
HIDROMAS LTDA

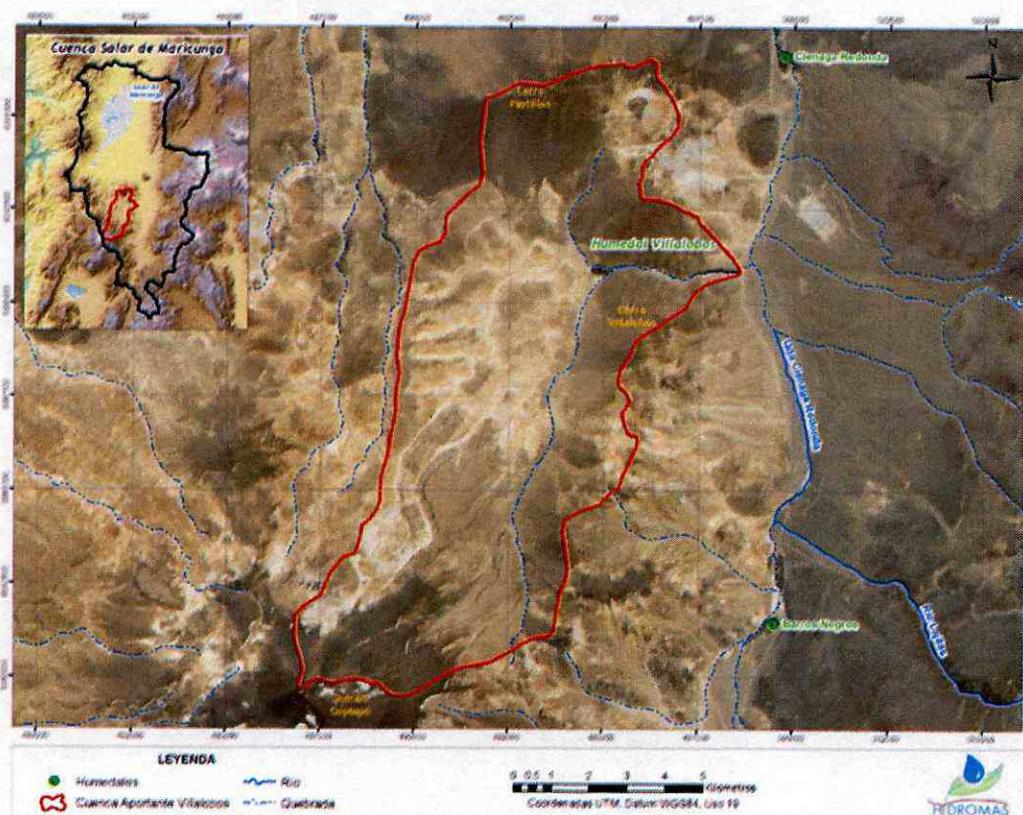
Figura 1

La Quebrada Villalobos corresponde a un humedal ubicado en una quebrada lateral tributaria y perpendicular a Ciénaga Redonda, es alargado, se encuentra encajonado presentando tres secciones donde la superior y la inferior tienen características similares al ser anchos y con apozamientos. La sección central es angosta y presenta condiciones de flujo en un canal. Además, presenta un flujo relativamente constante, con una variabilidad mínima en el año (Ver Anexo 1, apartado 2.2.3, página 11).

Ubicación y Cuenca Aportante Humedal Villalobos

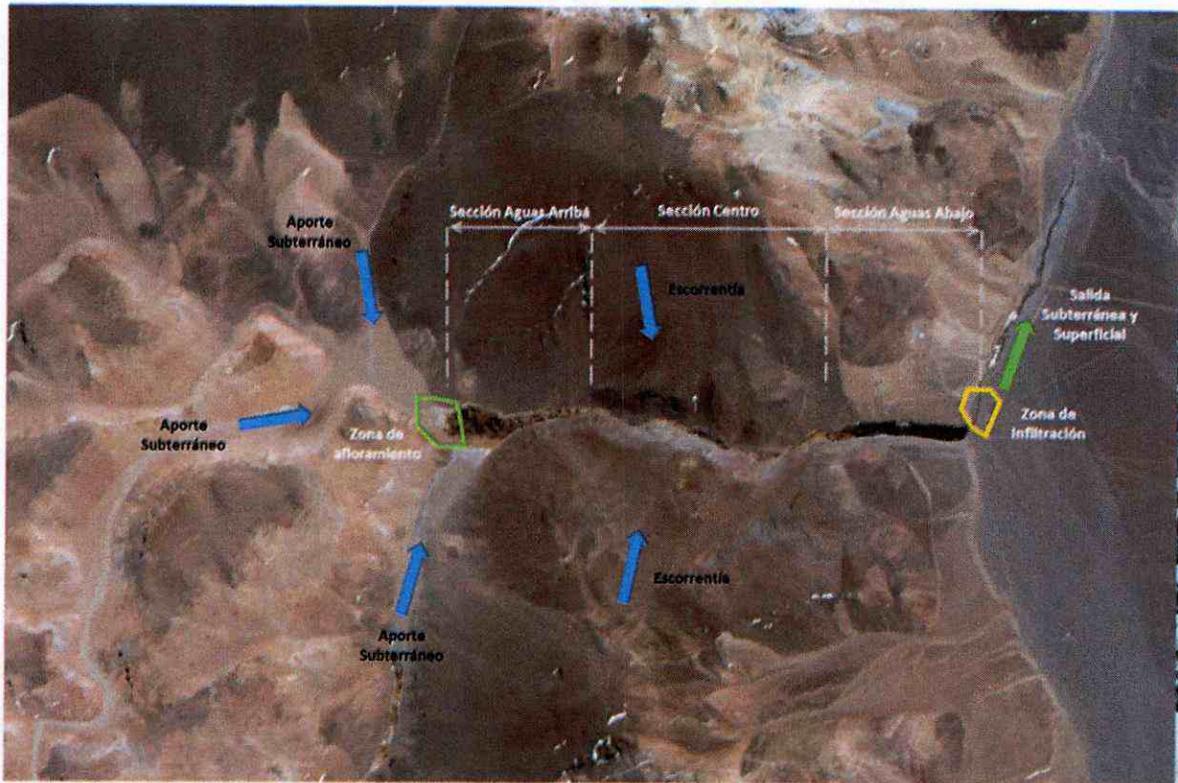
Figura 2

Representación Esquemática Hidrodinámica Humedal Villalobos

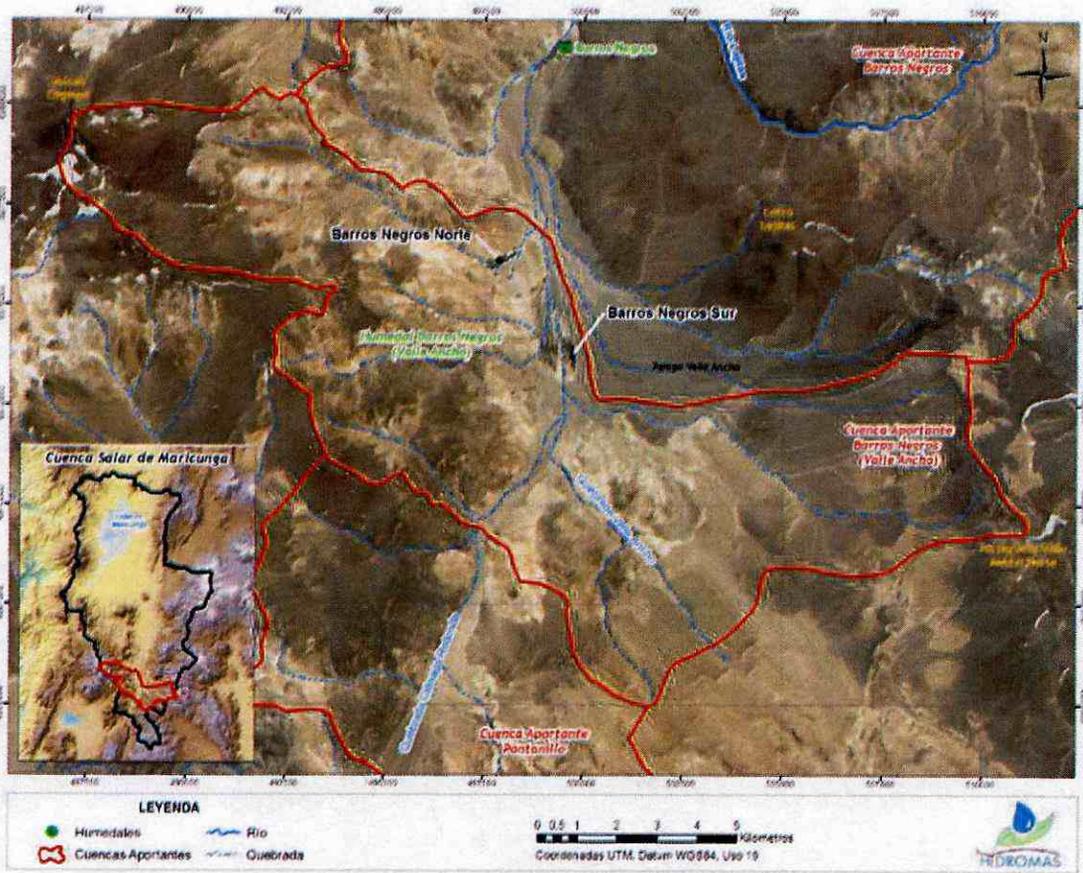
Figura 3

En cambio, Barros Negros Sur se ubica en una zona lateral baja de la quebrada Ciénaga Redonda, orientado de forma paralela al eje de la quebrada. Es un humedal ancho y amplio donde el agua superficial que aflora tiende a apozarse ampliamente en todo el ancho del humedal. Es importante indicar que en este humedal se identifican dos sectores: Barros Negros Norte y Barros Negros Sur. En el documento de SAG (2015) solo se considera Barros Negros Sur, por lo que para este análisis se considerará solo dicho sector.

Ubicación y Cuenca Aportante Humedal Barros Negros

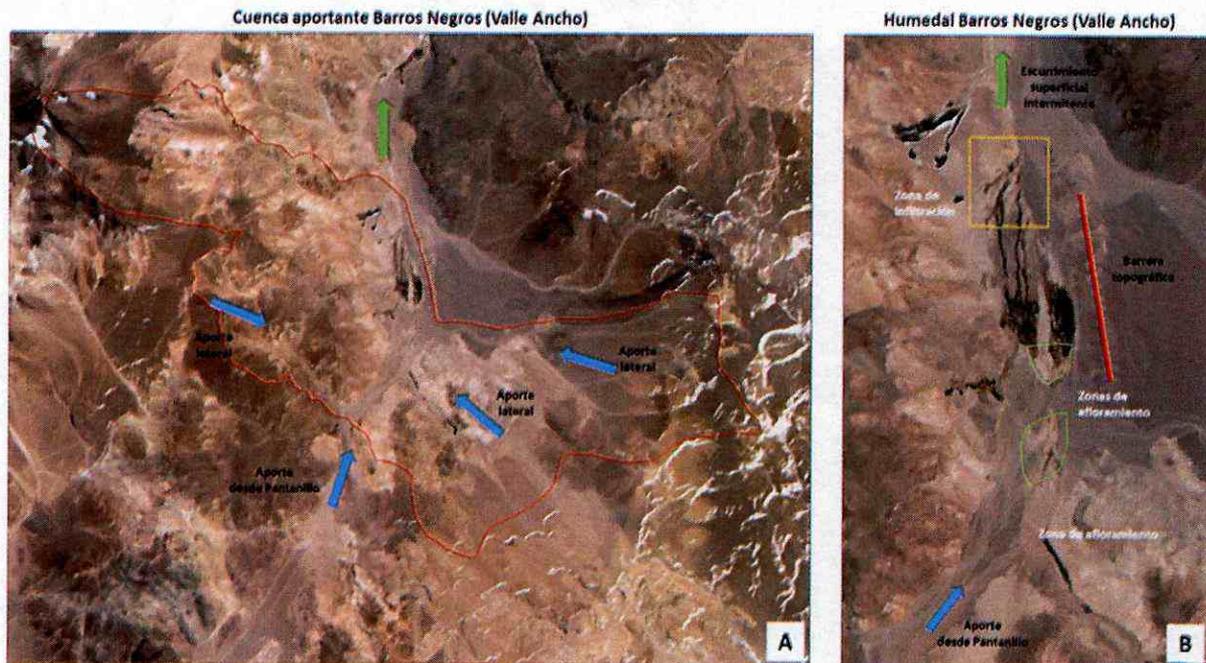
Figura 4

Representación Esquemática Hidrodinámica Humedal Barros Negros

Dada la ubicación, configuración espacial y aportes que recibe cada humedal, se puede indicar que la hidrodinámica del humedal Quebrada de Villalobos es completamente diferente a la hidrodinámica de Barros Negros Sur.

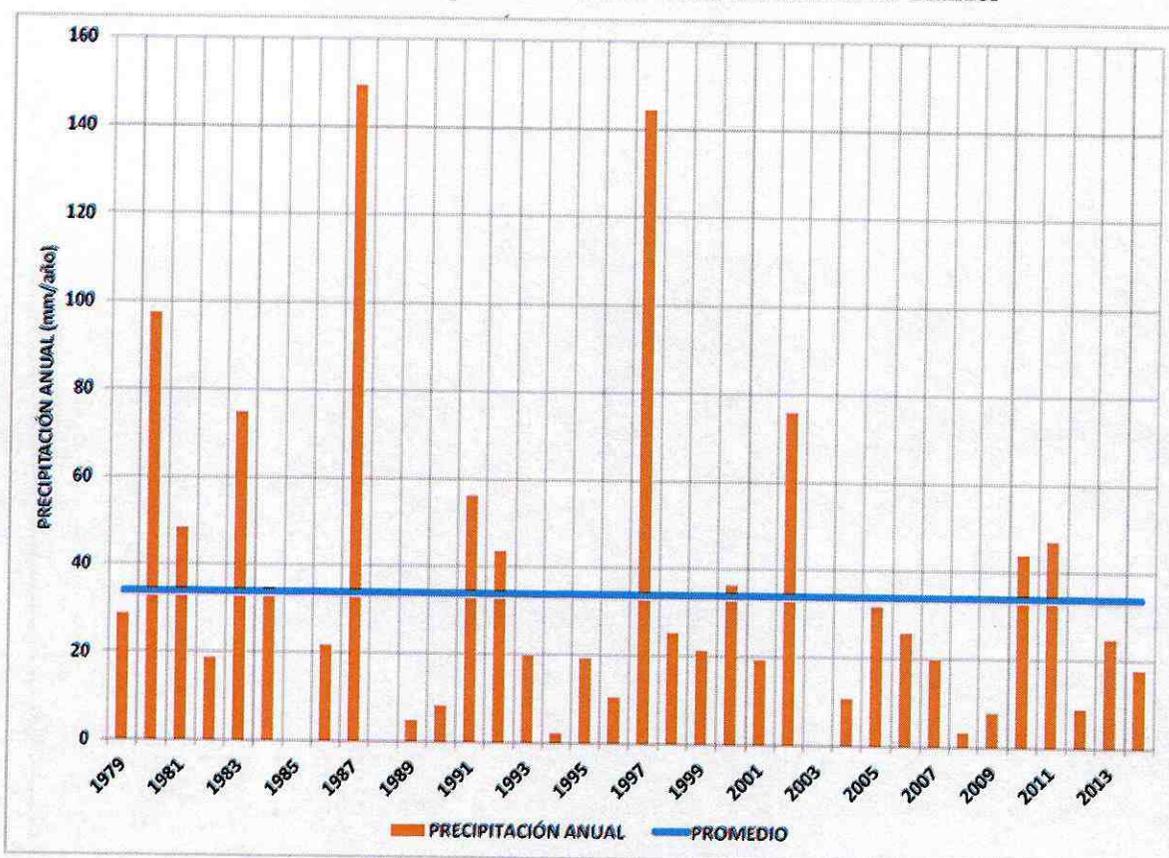
Figura 5

En las Figuras 5 y 6, incorporadas a continuación, se muestra las variaciones de la pluviometría y escorrentía entre los años 1979 y 2013, medidas en dos estaciones de la DGA, identificando los años de mayor y menor pluviometría. Posteriormente la Figura 7, muestra los valores obtenidos por el índice LAI, destacándose que para los años húmedos (1987-1997 y 2002), estos valores permanecen similares al de los años menos húmedos.

Variación Anual Precipitación Anual en DGA Estación Pastos Grandes

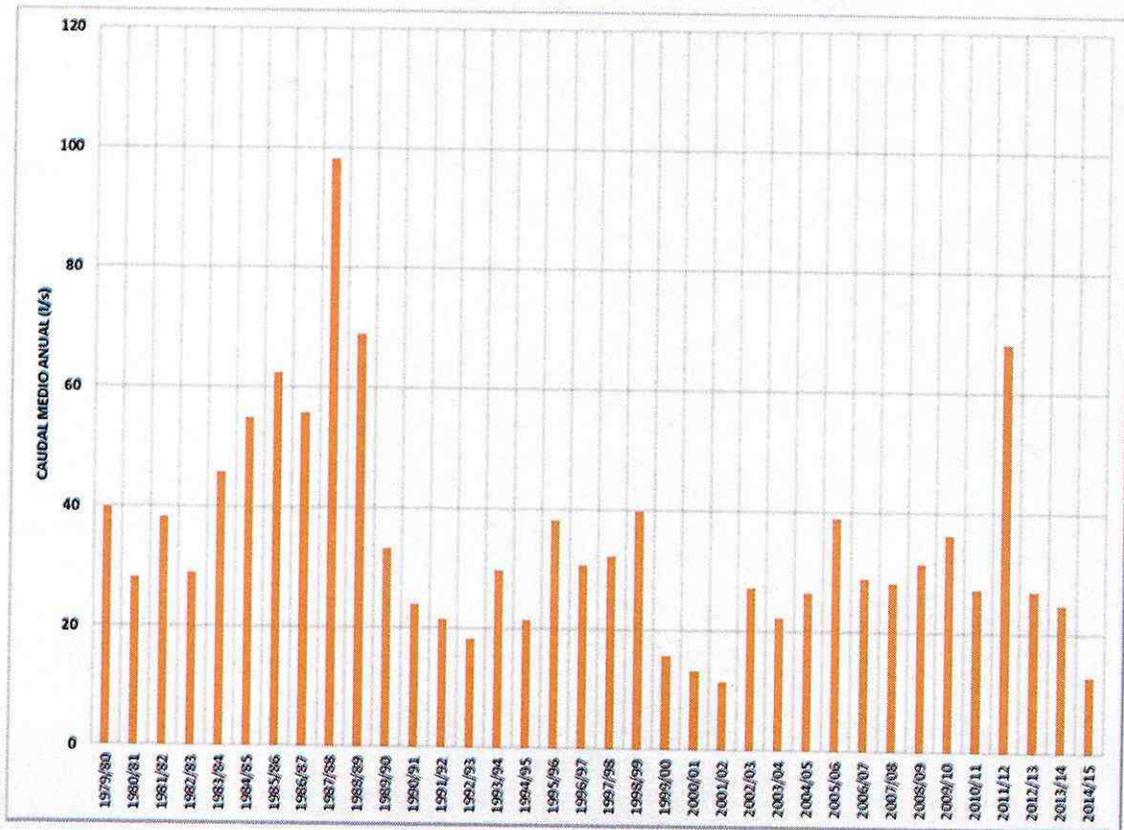
Figura 6

Caudal Medio Anual en Estación DGA Villalobos en Vertedero

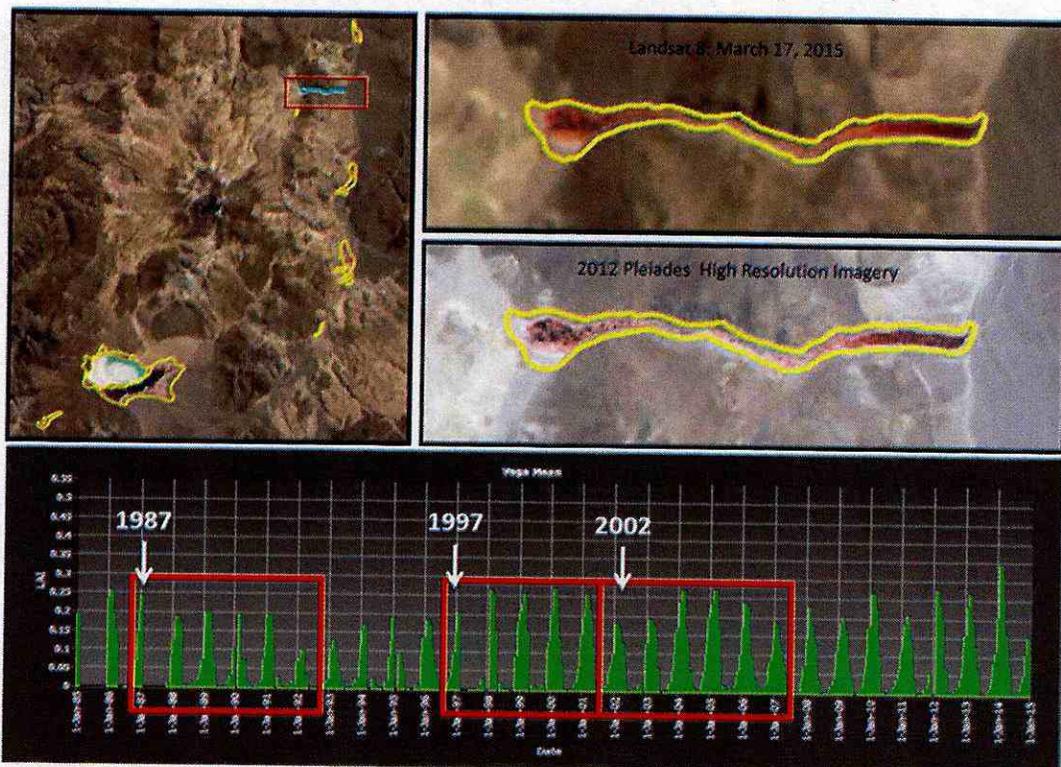
Figura 7

Por su parte, el Humedal Quebrada Villalobos tiene un requerimiento de agua muy inferior a la oferta de la cuenca por lo que, en general, tiene un exceso de agua y este exceso se moviliza fuera de la quebrada local hacia el valle principal. Este hecho, es decir el exceso de agua en la quebrada Villalobos, se mide en una estación fluviométrica de la Dirección General de Aguas (en adelante “DGA”) localizada en la quebrada misma. De esta forma, si en un año seco hay poca disponibilidad de agua, el humedal Quebrada Villalobos en su conjunto no es sensible a ello, situación que se puede comprobar al aplicar el Índice de Área Foliar, o LAI (por

sus siglas en inglés), que cuantifica la vegetación fotosintéticamente activa, el cual se manifiesta estable, independiente de las precipitaciones. Tampoco hay cambios si el año es muy húmedo (casos años 1987, 1997 y 2002).

Análisis Multitemporal Índice LAI para Humedal Completo (Promedio)

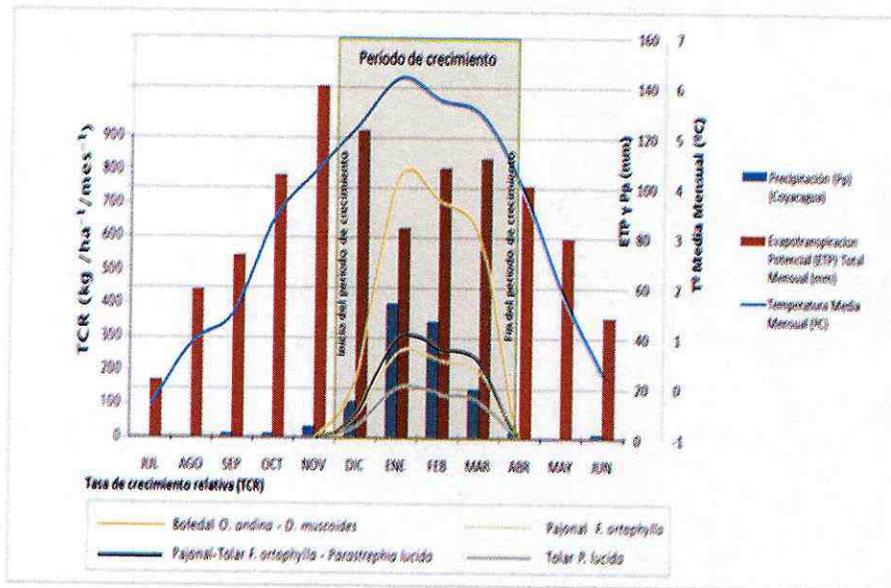
Gráfico 1:

Considerando que el período de crecimiento de los sistemas de vegetación azonal hídrica altoandina ocurre en no más de 6 meses al año, (noviembre a abril aproximadamente, ver gráfico 1), las diferencias de más de un mes en las imágenes, capturan también las diferencias dentro del ciclo de crecimiento de la vegetación, lo que claramente puede resultar significativo al momento de evaluar su estado y evolución en este tipo de sistemas. En este sentido, la literatura recomienda (Chuvieco 2002²) que las imágenes a comparar sean de la misma época del año a fin de aislar o minimizar los cambios producidos por distintos estados fenológicos en las cubiertas vegetales analizadas.

Tasa de crecimiento relativa de distintos tipos de praderas altiplánicas y su relación con la temperatura media y precipitación del sector altiplánico*.

* Esta figura grafica la situación bioclimática en el altiplano norte de Chile, no obstante representa la tendencia en el altiplano de Atacama, en donde las condiciones biofísicas son aún más restrictivas.

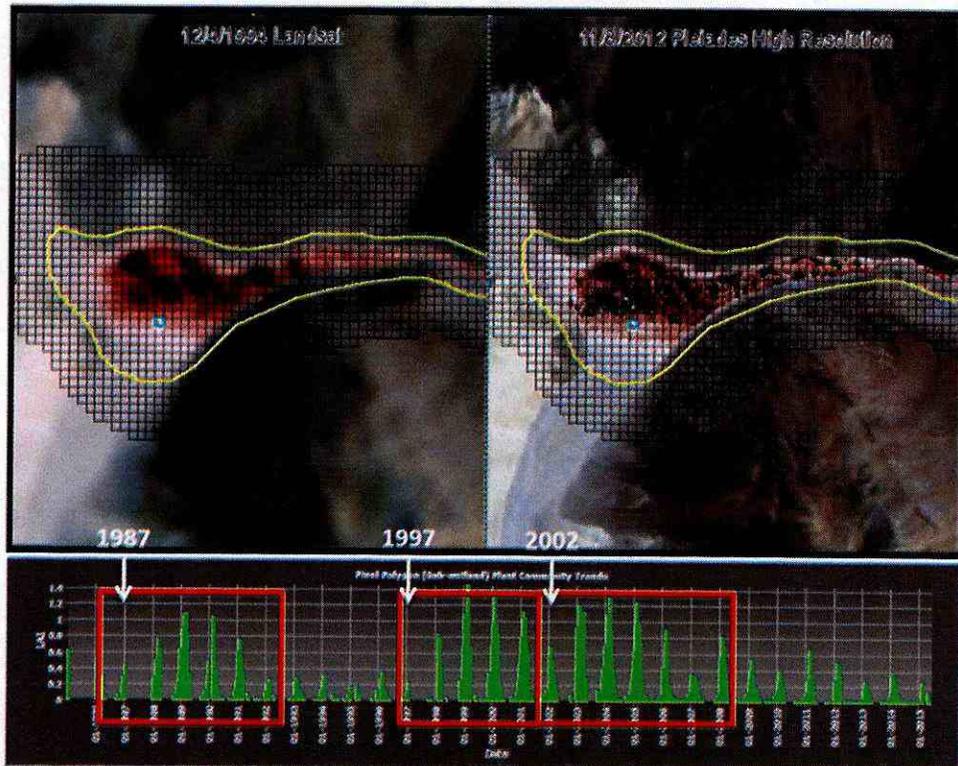
Figura 3.2

Análisis Multitemporal Índice LAI para Comunidad Vega, Sección Aguas Arriba

A partir del análisis multitemporal (30 años) del índice LAI, junto con la estadística pluviométrica y de caudales en Quebrada Villalobos, se tiene que algunas de estas comunidades y sectores específicos del humedal en algunos periodos de tiempo responden de manera directa a las condiciones climáticas (disponibilidad de agua), mientras que otros no lo hacen de igual forma, evidenciando el comportamiento heterogéneo del humedal Quebrada Villalobos. Por lo anterior, para poder conocer el efecto de la disponibilidad de agua sobre la evolución de este humedal es necesario analizar más que sólo un par de años aislados como se realiza en SAG (2015) y disponer de información sobre sectores específicos de éste.

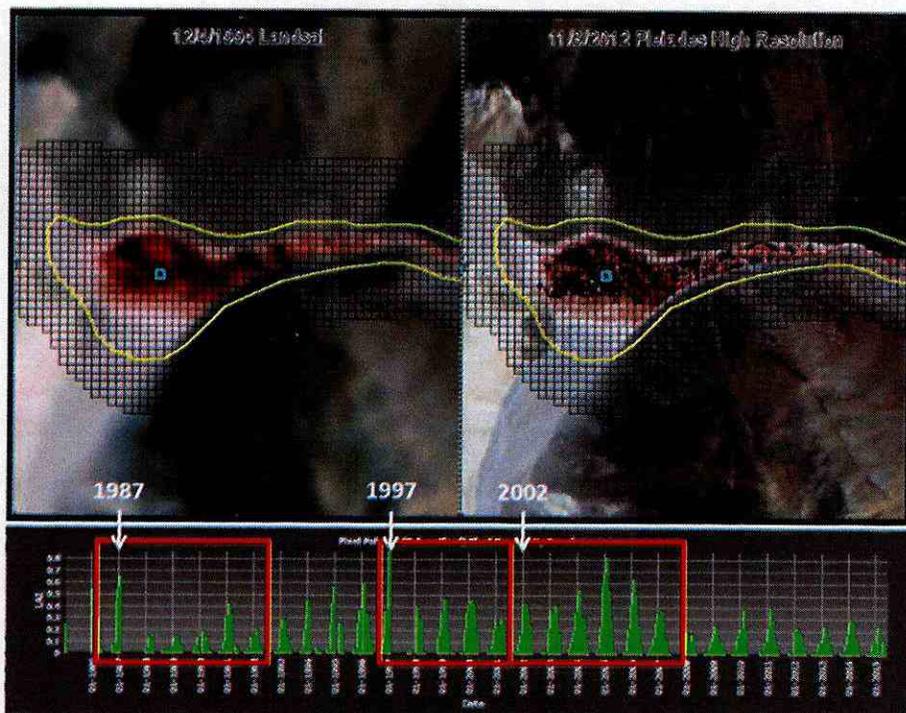
Figura 3.3

Análisis Multitemporal Índice LAI para Comunidad Bofedal, Sección Aguas Arriba

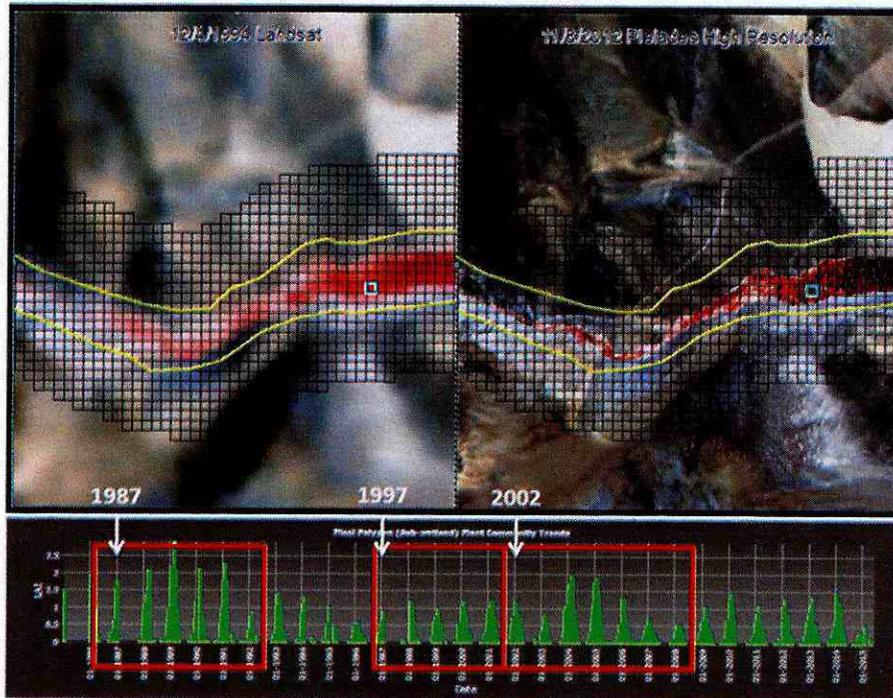
Figura 3.4

Análisis Multitemporal Índice LAI para Comunidad Bofedal, Sección Aguas Abajo

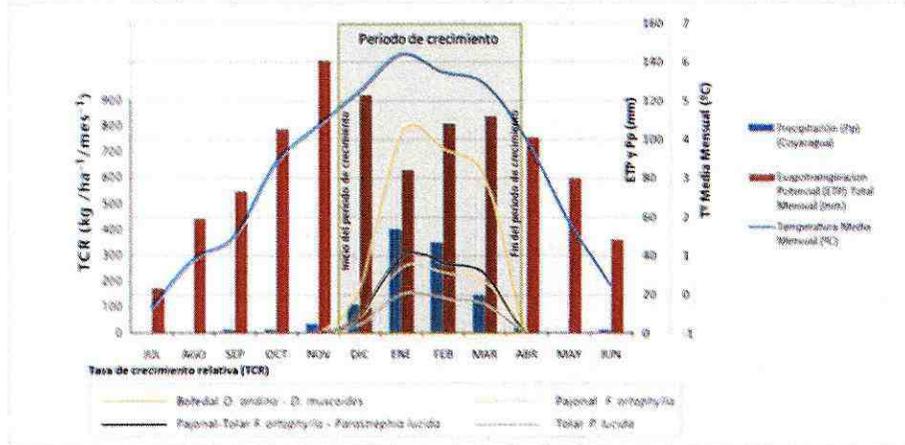
Gráfico 1: Tasa de crecimiento relativa de distintos tipos de praderas altiplánicas y su relación con la temperatura media y precipitación del sector altiplánico.

Caso similar se registra en el análisis desarrollado en quebrada Villalobos, donde, junto con utilizar distintos sensores y con diferente resolución espacial y espectral, tal como se explicó precedentemente, hay una diferencia entre las imágenes RapidEye (abril 2014) y Pleiades (noviembre 2012) las cuales corresponden temporalmente al término y al inicio del período de actividad de la vegetación en el humedal y que concuerdan con períodos de baja actividad de la misma, tal como se puede apreciar en el ejemplo mostrado en el gráfico 1.

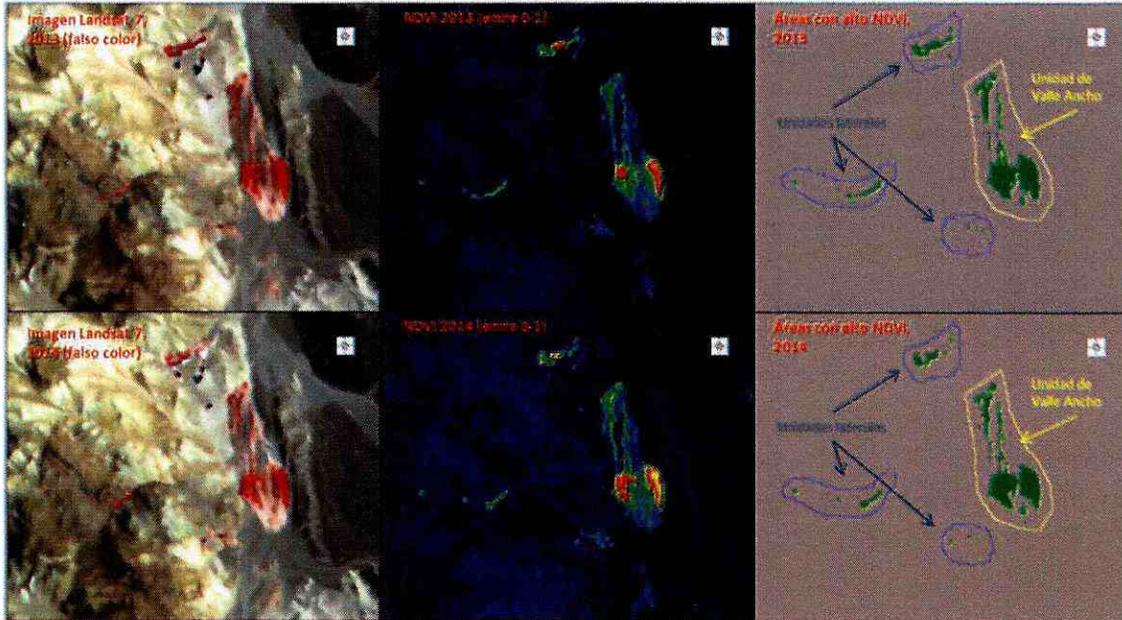
En estos casos existe una diferencia entre 2013 y 2014 de 1,35 ha, lo que equivale a una disminución del 5% de la superficie de la vegetación activa en estos sectores, este porcentaje es similar al observado en el humedal de Barros Negros (Valle Ancho) en el punto anterior.

Figura 2: Imagen Landsat 7 (RGB 432), NDVI e imagen parcializada entre áreas con vegetación y sin vegetación activa con un valor umbral del 0,18 NDVI para los años 2013 y 2014 humedal Barros Negros (Valle Ancho).

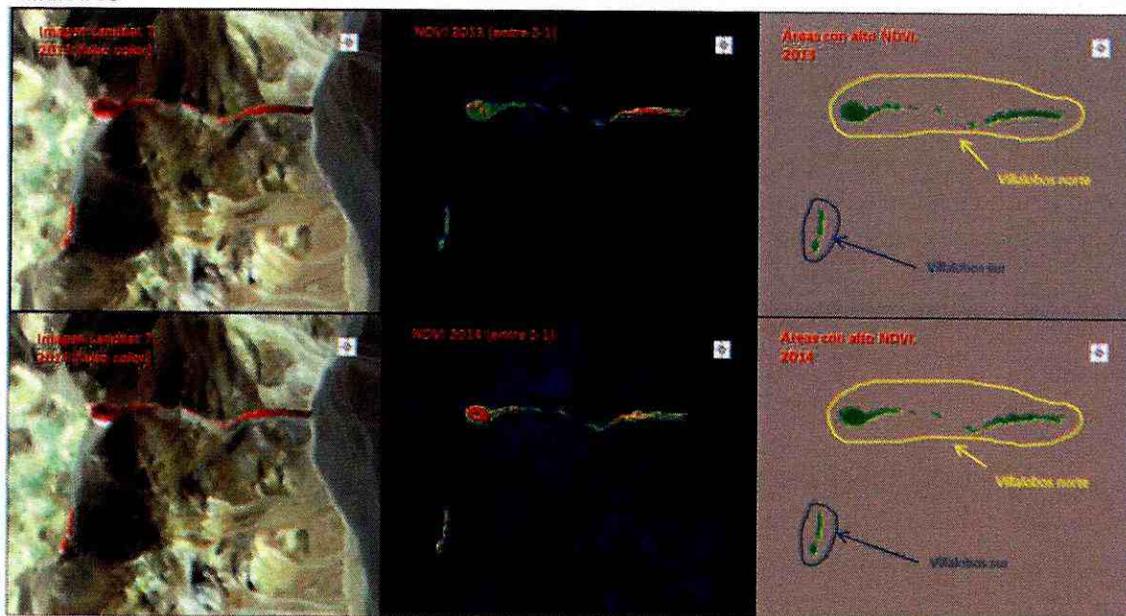
Zona	Clase NDVI	Superficie anual vegetación activa [ha] (valor umbral NDVI = 0,18)			
		2013	2014	Diferencia en [ha]	% Variación
Villalobos norte	NDVI (0.18 - 1)	45,9	42,39	-3,51	-7,6
Villalobos sur	NDVI (0.18 - 1)	6,39	6,66	0,27	4,2

Figura 3: Imagen Landsat 7 (RGB 432), NDVI e imagen parcializada entre áreas con vegetación y sin vegetación activa con un valor umbral del 0,18 NDVI para los años 2013 y 2014 humedal de Villalobos

Finalmente a partir del análisis de los humedales de Barros Negros (Valle Ancho) y Villalobos se establece que la disminución de la vegetación activa informada por la autoridad en el humedal de Barros Negros (Valle Ancho) con un valor de alrededor de 40 ha no es tal, sino que se trataría de un variación del 5%, y posiblemente la diferencia registrada se deba a las inconsistencias metodológicas detectadas en el análisis, por su parte el humedal de Villalobos, contrario a lo que indica la Autoridad, presenta variaciones en la superficie de la vegetación activa entre los años 2013 y 2014 correspondientes a una disminución del 7,6% en la porción norte y un aumento del 4,2% en la porción sur del humedal las cuales son muy superiores a las señaladas por la autoridad en su informe (alrededor de 1% de disminución de vegetación activa), en ambos casos estas variaciones en superficie de vegetación activa son esperables y pueden tener diversas causas naturales, no correspondiendo necesariamente a la influencia antrópica que sobre ellos se pueda estar ejerciendo.

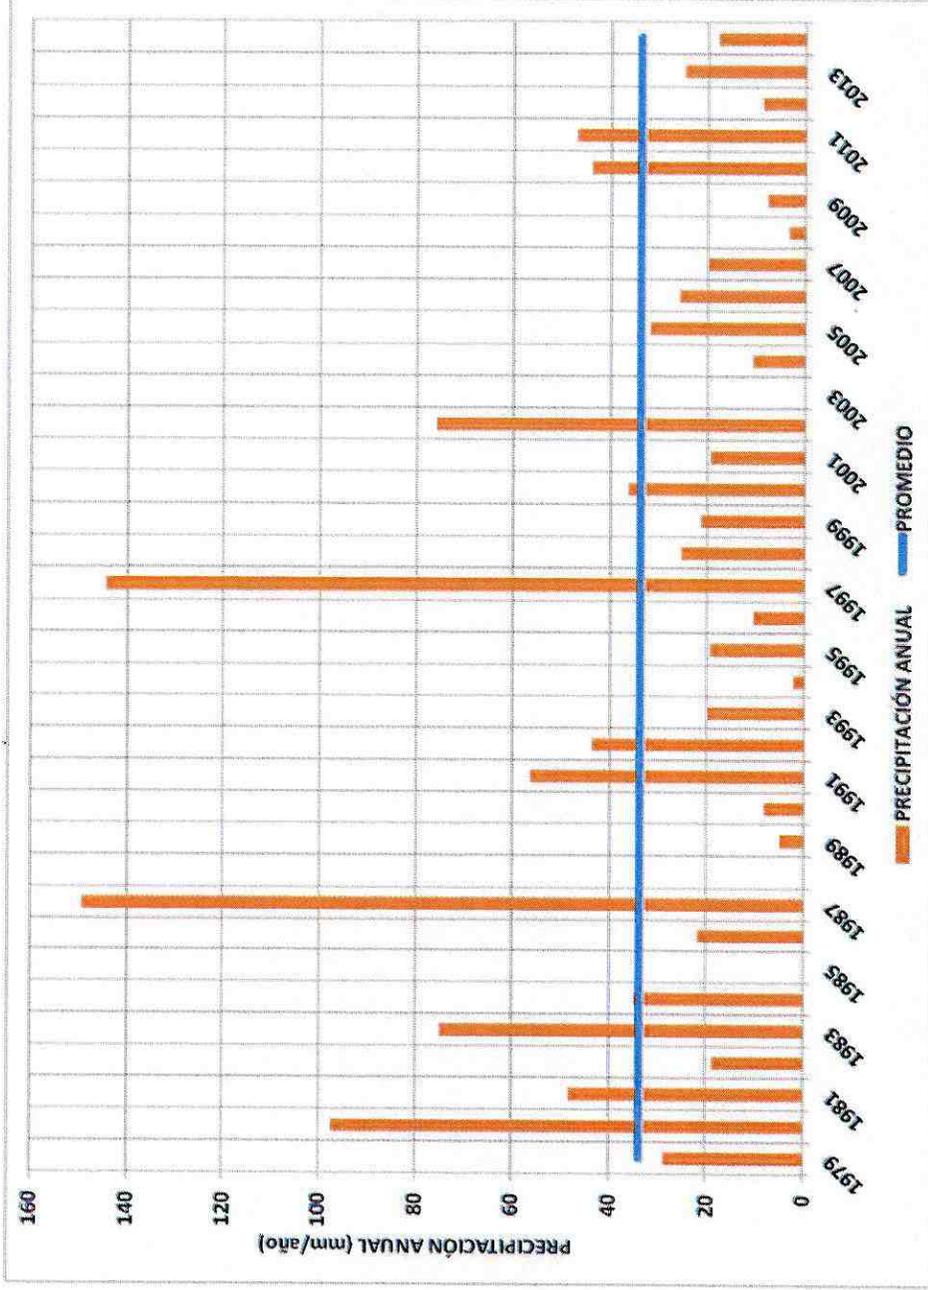
Figura 2.1
Variación Anual Precipitación Anual en DGA Estación Pastos Grandes

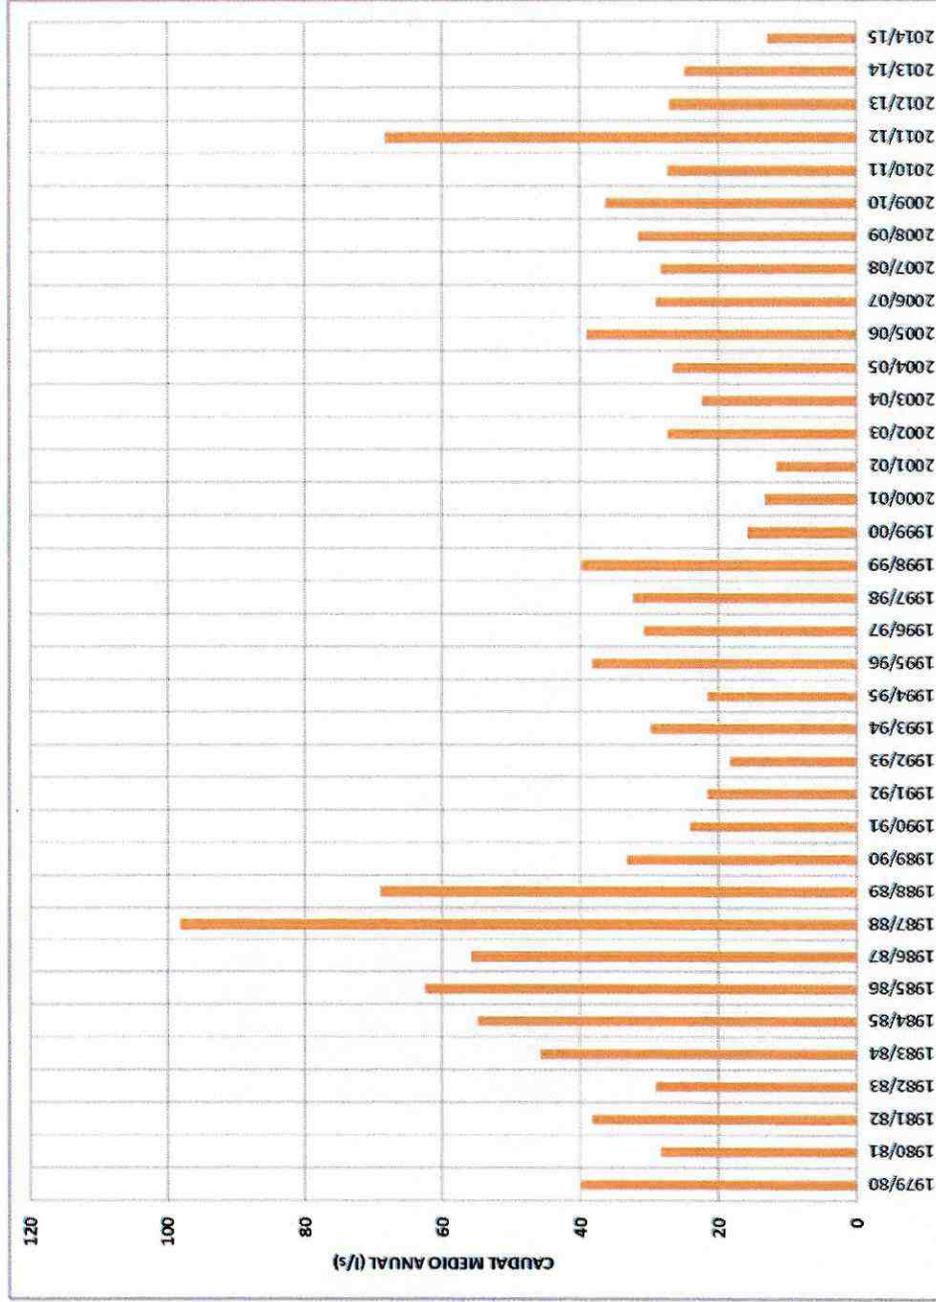
Figura 2.2
Caudal Medio Anual en Estación DGA Villalobos en Vertedero

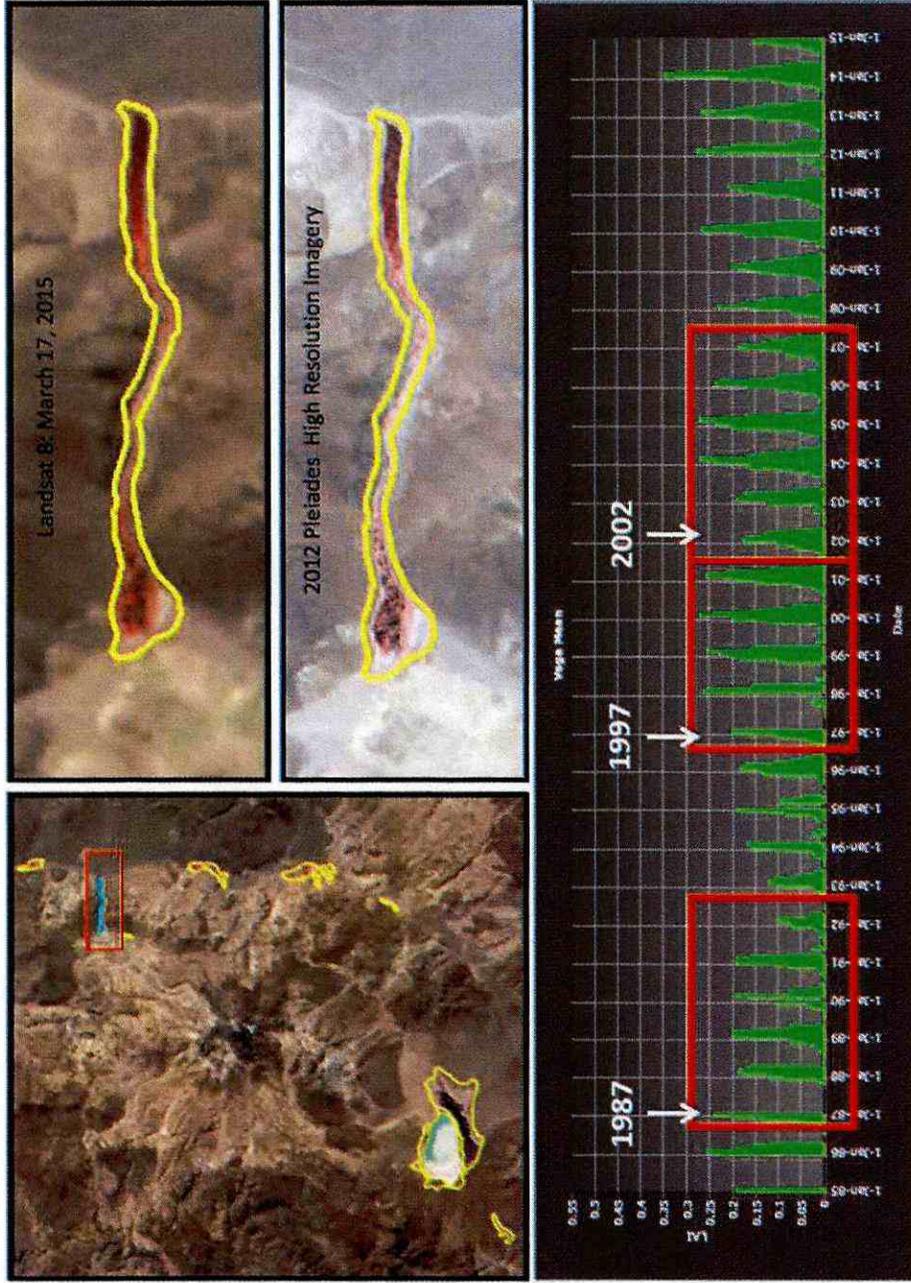
Por todo lo indicado anteriormente, ***el humedal Quebrada Villalobos en su conjunto no es sensible a la cantidad de agua disponible.***

Figura 2.3
Análisis Multitemporal Índice LAI para Humedal Completo (Promedio)

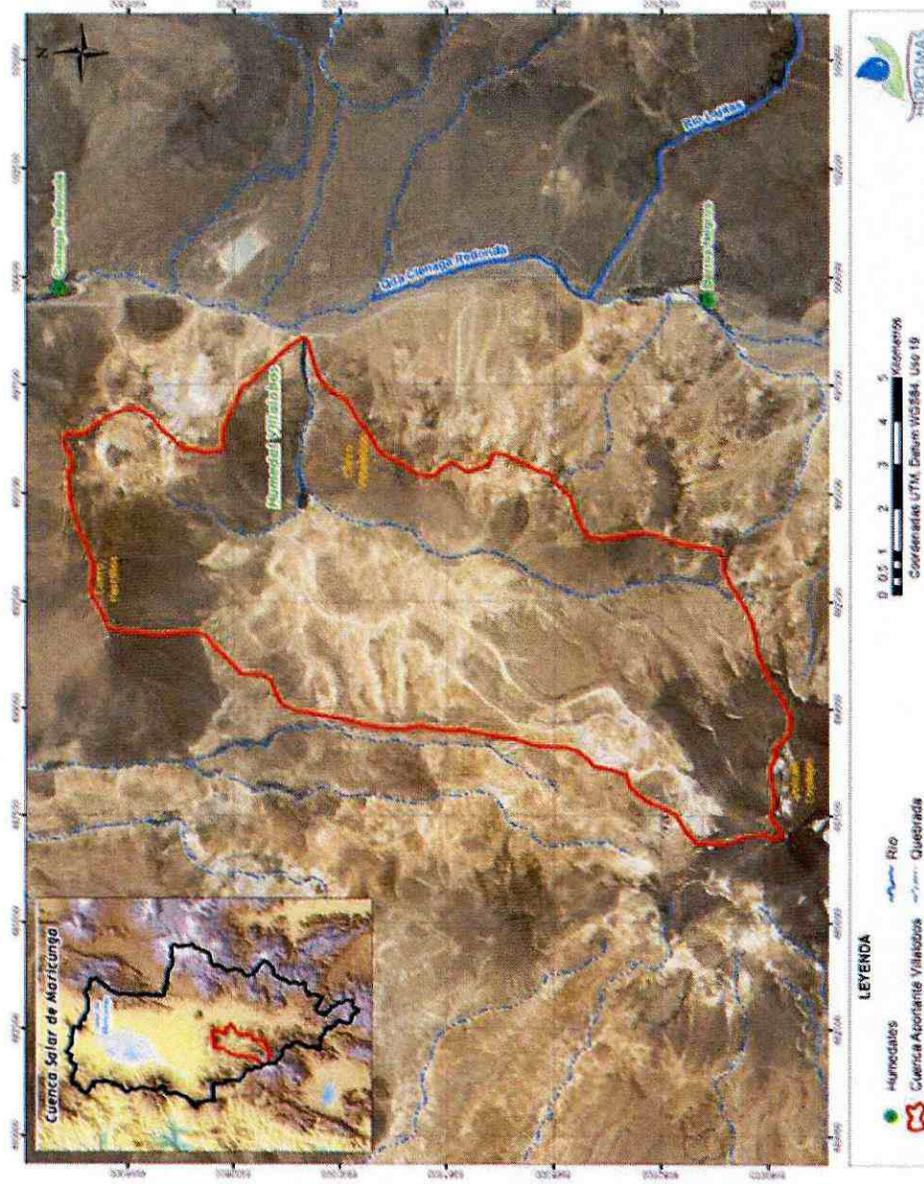
Este humedal contiene un sistema de vegas que se presentan a lo largo de su extensión, la que consiste en tres secciones o segmentos: aguas arriba, centro y aguas abajo, conectando la cuenca de drenaje Villalobos a la cuenca de drenaje Ciénaga Redonda. En términos generales, los tres segmentos representan área de descarga de agua subterránea (aguas arriba), a través del flujo (centro) y recarga de agua subterránea (aguas abajo) dentro del sistema de flujo Villalobos. Los segmentos superior e inferior se caracterizan por ser anchos y con empozamientos de agua, a diferencia del segmento central donde la vega se angosta y donde se pueden observar condiciones de flujo en un canal (Figura 2.5).

Figura 2.4
Ubicación y Cuenca Aportante Humedal Villalobos

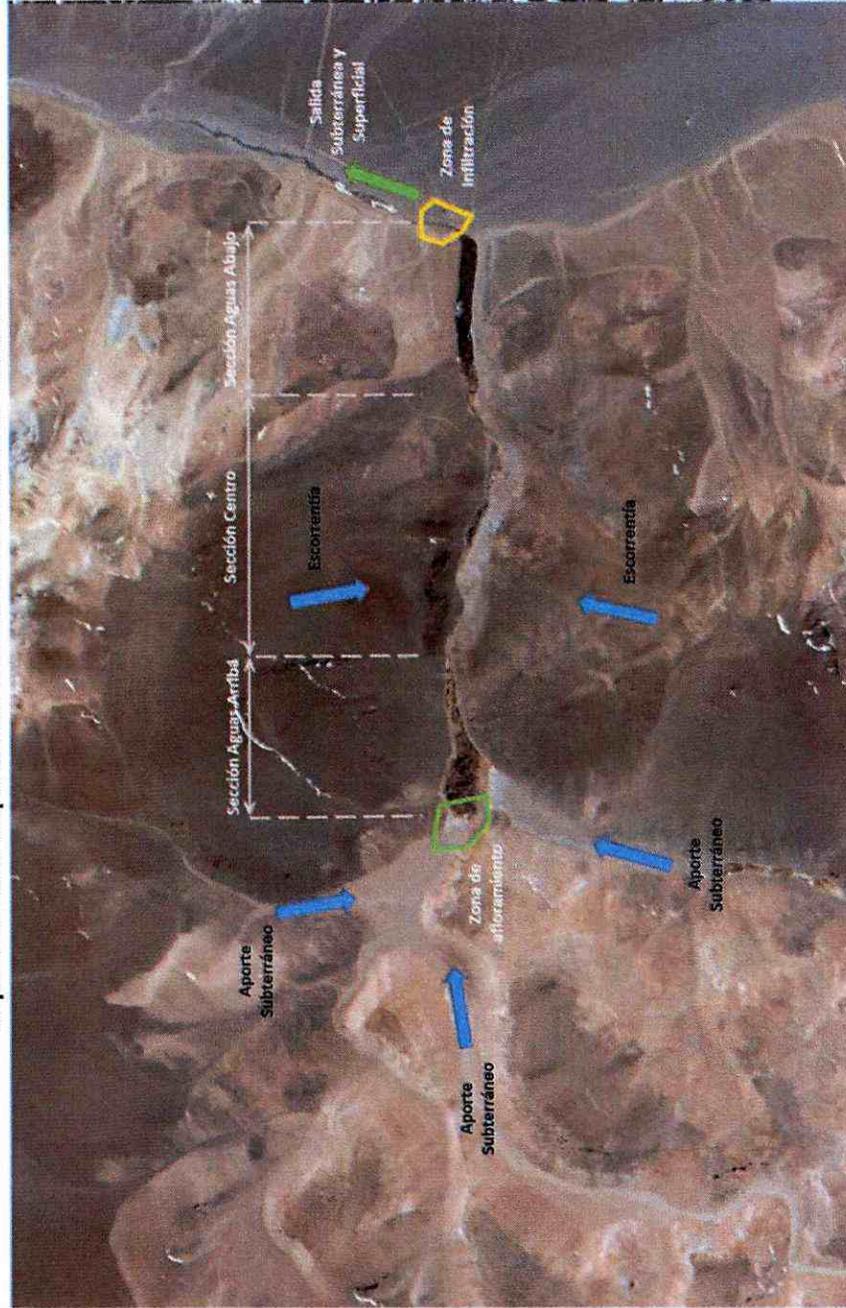
Figura 2.5
Representación Esquemática Hidrodinámica Humedal Villalobos

La sección aguas arriba es caracterizada como una área de descarga de agua subterránea, por el afloramiento del basamento rocoso subyacente de baja permeabilidad, y la reducción de espesor de la arena y grava aluvial superior. Esta condición geológica tiene el efecto de forzar el agua subterránea desde los sedimentos aluviales a la superficie, donde forma el área de la vega y luego fluye principalmente a través del agua superficial hacia el este en la sección central.

La sección aguas abajo está caracterizada como un área de recarga de agua subterránea, con infiltración desde la vega hacia sistema de grava aislada subyacente que aflora y luego hacia el acuífero aluvial principal de arena y grava que se encuentra en la Quebrada Ciénaga Redonda.

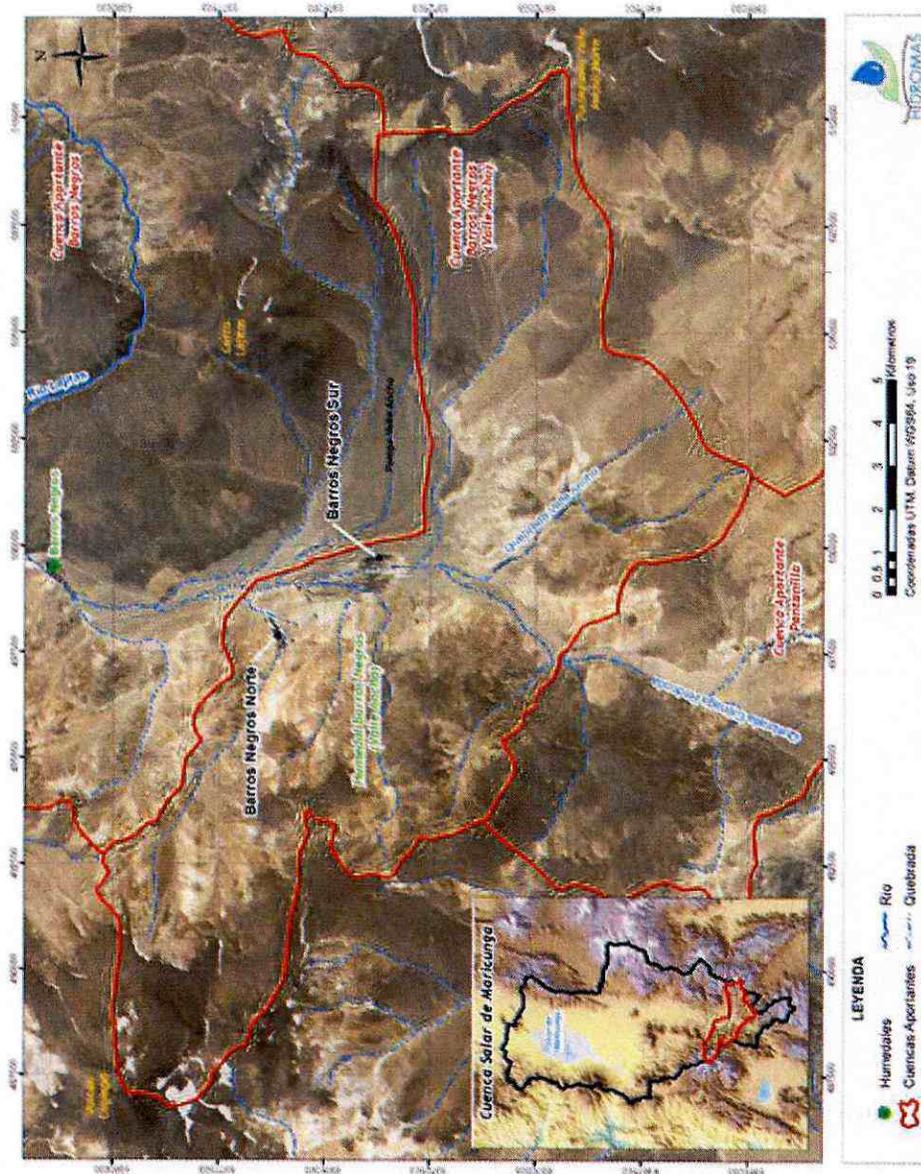
Es importante indicar que en este humedal se identifican dos sectores: Barros Negros Norte y Barros Negros Sur (Figura 2.6). En el informe SAG (2015) solo se considera Barros Negros Sur, por lo que para este análisis se considerará solo dicho sector. Así, Barros Negros Sur tiene forma ovalada, una superficie de 117,8 ha, se ubica en un sector lateral (costado oeste) de la Quebrada Ciénaga Redonda y tiene orientación sur-norte, casi paralela al eje de la quebrada. Su longitud máxima (sur – norte) es de 3.000 m y su ancho máximo (oeste – este) es de casi 1.000 m y tiene una inclinación promedio de 1 %.

Figura 2.6
Ubicación y Cuenca Aportante Humedal Barros Negros (Valle Ancho)

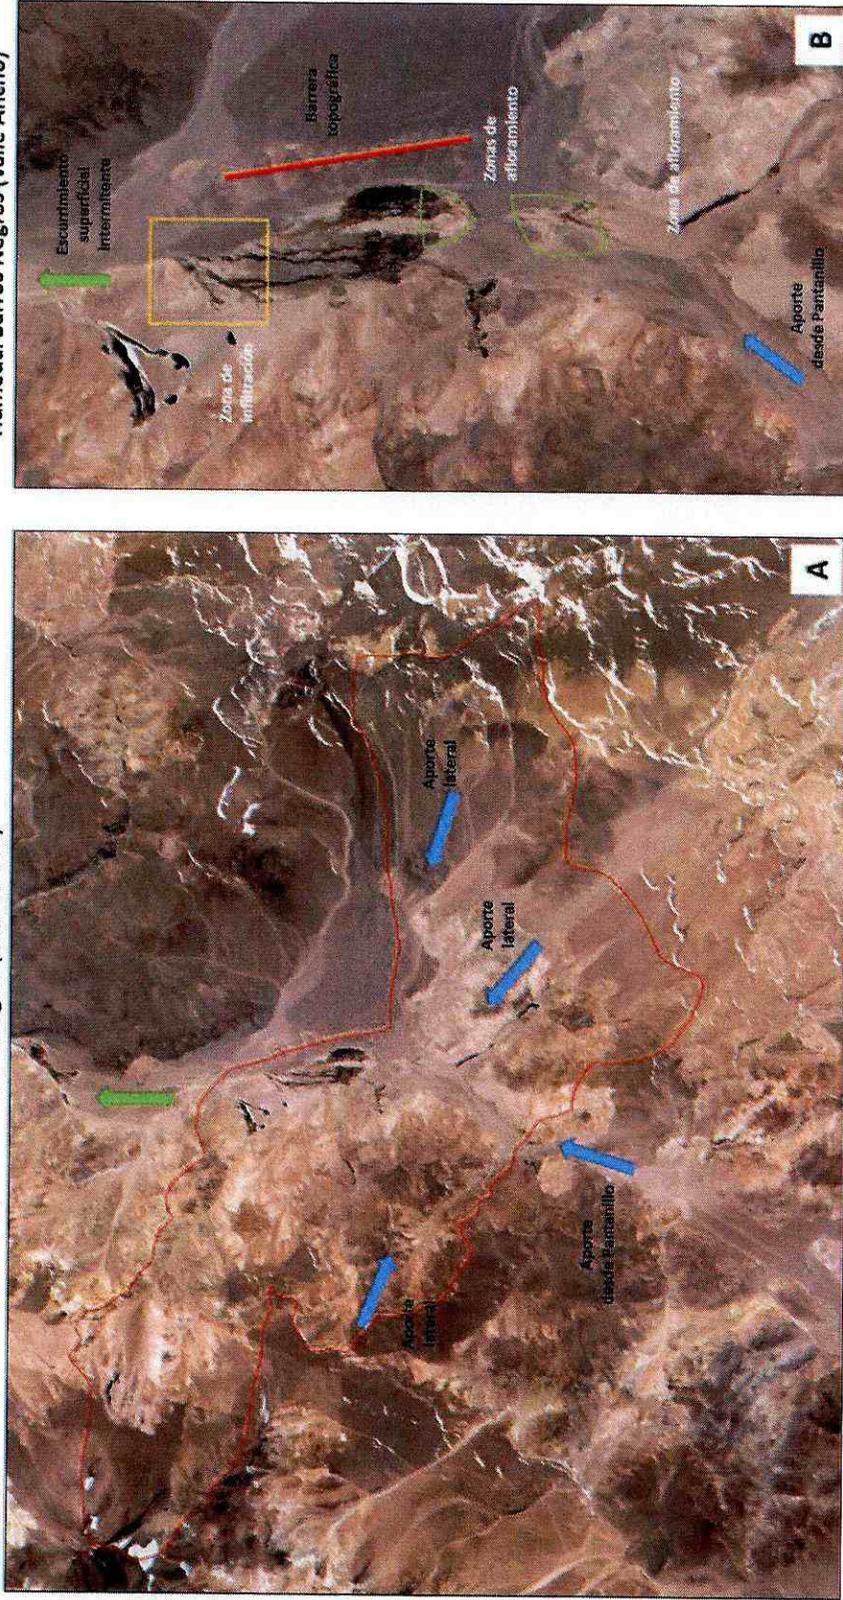
En cuanto al origen de las aguas en la Barros Negros Sur, el principal aporte es el flujo subterráneo pasante desde la cuenca de Pantanillo, el cual aflora en el límite sur del humedal para generar agua superficial y permitir el desarrollo vegetacional. Los aportes laterales de escorrentía superficial son escasos y están determinados por pluviosidad en la cuenca. Como Barros Negros sur no recibe el aporte de escorrentía superficial desde la ladera del volcán Copiapó, es muy bajo el aporte del resto de laderas, principalmente por estar a menor elevación y por ende generar menos aporte.

En la vista A de la Figura 2.7 se destaca en rojo la cuenca aportante al humedal Barros Negros. Además, se indican los aportes que recibe el humedal, destacando el aporte desde la cuenca del humedal Pantanillo y el aporte de quebradas laterales. Se puede observar que en el costado este del humedal hay una barrera topográfica que no permitiría el aporte lateral directo desde las quebradas laterales adyacentes por el este. En la vista B de la Figura 2.7 se puede observar con más detalle la extensión del humedal, la barrera topográfica mencionada, las zonas de afloramiento e infiltración, así como la zona de llegada del aporte desde Pantanillo y la salida aguas abajo hacia Barros Negros.

Figura 2.7
Representación Esquemática Hidrodinámica Humedal Barros Negros (Valle Ancho)
Cuenca aportante Barros Negros (Valle Ancho)
