EN LO PRINCIPAL: RESPONDE TRASLADO; EN EL OTROSÍ: ACOMPAÑA DOCUMENTOS.

SUPERINTENDENCIA DEL MEDIO AMBIENTE

REVISIÓN DEL INFORME “ANÁLISIS ACTUALIZADO DEL COMPORTAMIENTO DE LA VEGETACIÓN EN LAS ÁREAS DEL CORREDOR BIOLÓGICO PANTANILLO, CIÉNAGA REDONDA Y QUEBRADA VILLALOBOS”

Preparado por
HIDROMAS LTDA

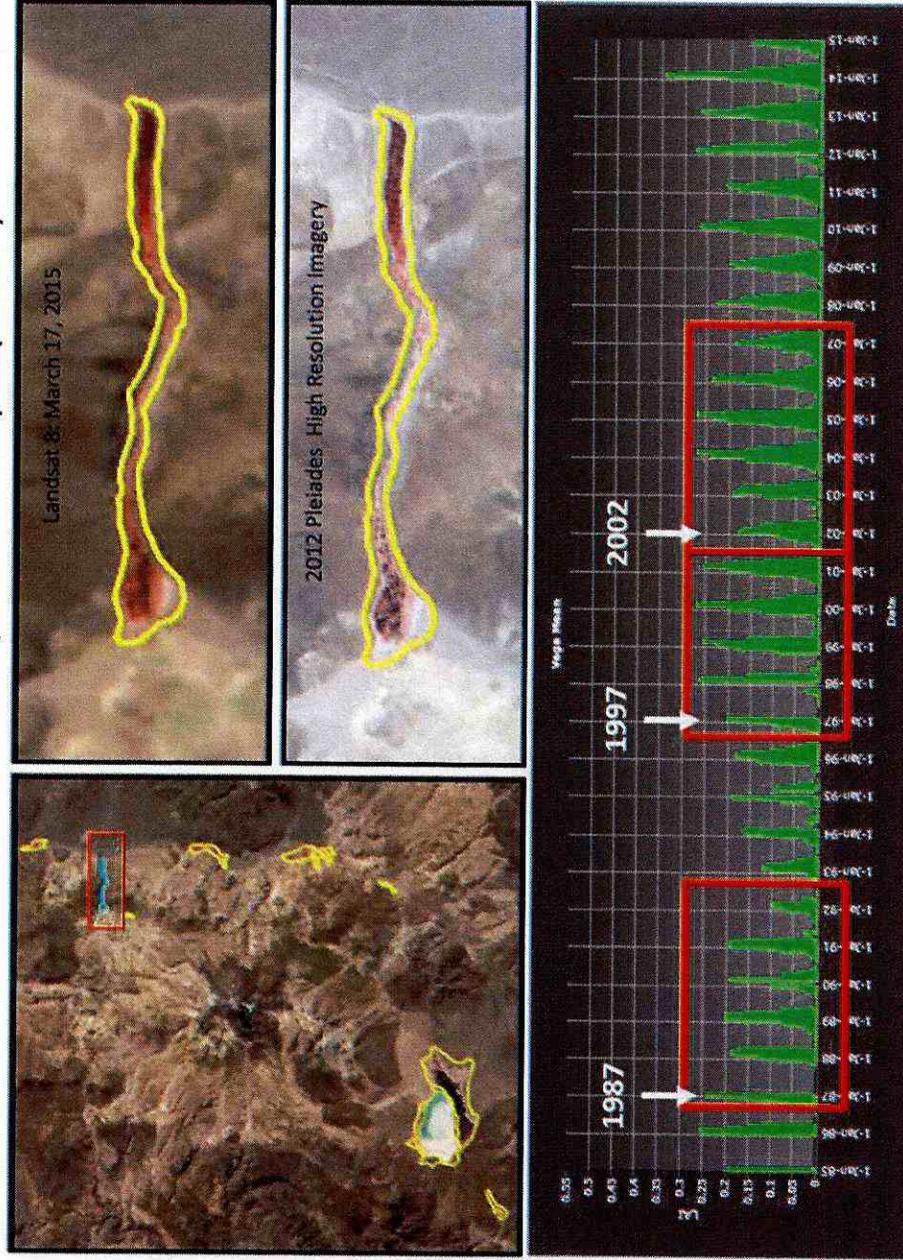
En definitiva, a partir del análisis multitemporal (30 años) del índice LAI, junto con la estadística pluviométrica y de caudales en Quebrada Villalobos, se tiene que algunas de estas comunidades y sectores específicos del humedal en algunos periodos de tiempo responden de manera directa a las condiciones climáticas (disponibilidad de agua), mientras que otros no lo hacen de igual forma, evidenciando el comportamiento heterogéneo del humedal Quebrada Villalobos. Por lo anterior, para poder conocer el efecto de la disponibilidad de agua sobre la evolución de este humedal es necesario analizar más que sólo un par de años aislados como se realiza en SAG (2015) y disponer de información sobre sectores específicos de éste.

Figura 3.1
Análisis Multitemporal Índice LAI para Humedal Completo (Promedio)

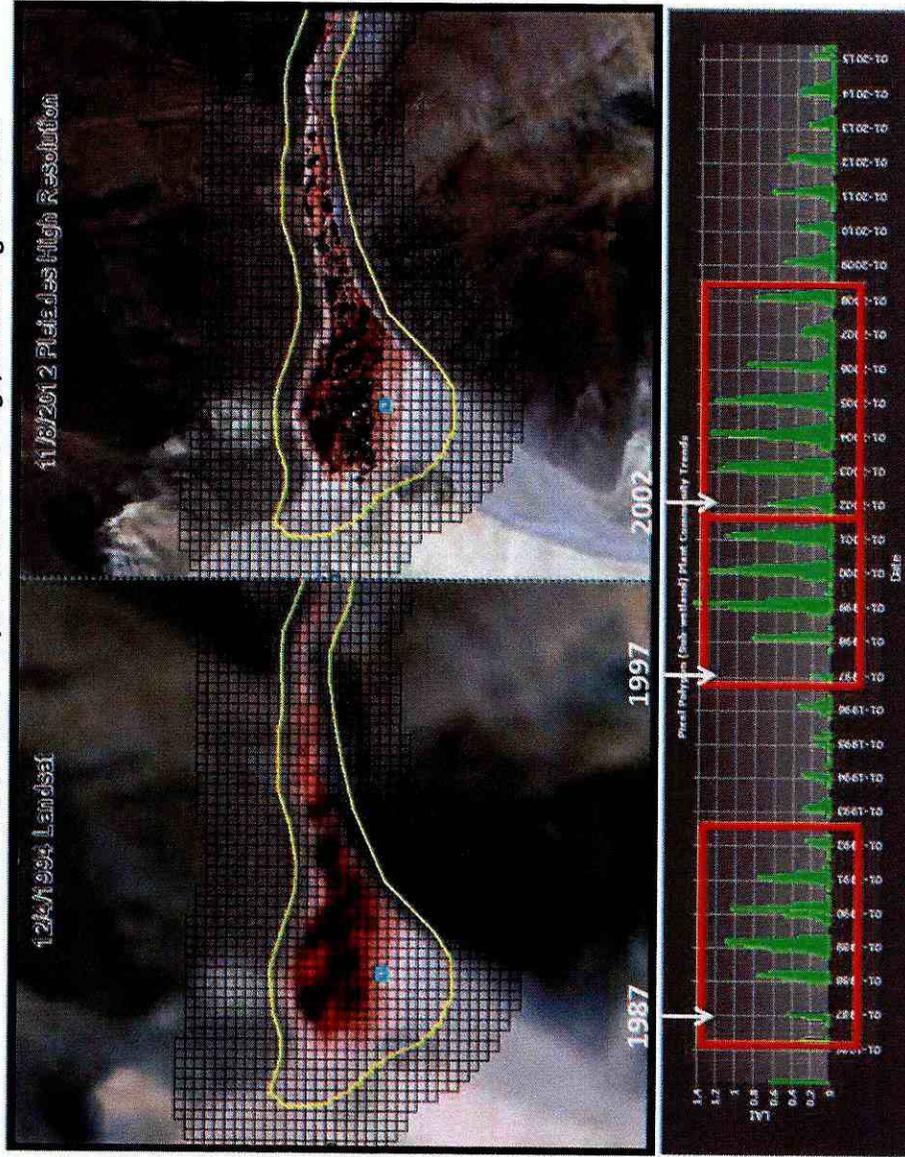
Figura 3.2
Análisis Multitemporal Índice LAI para Comunidad Vega, Sección Aguas Arriba

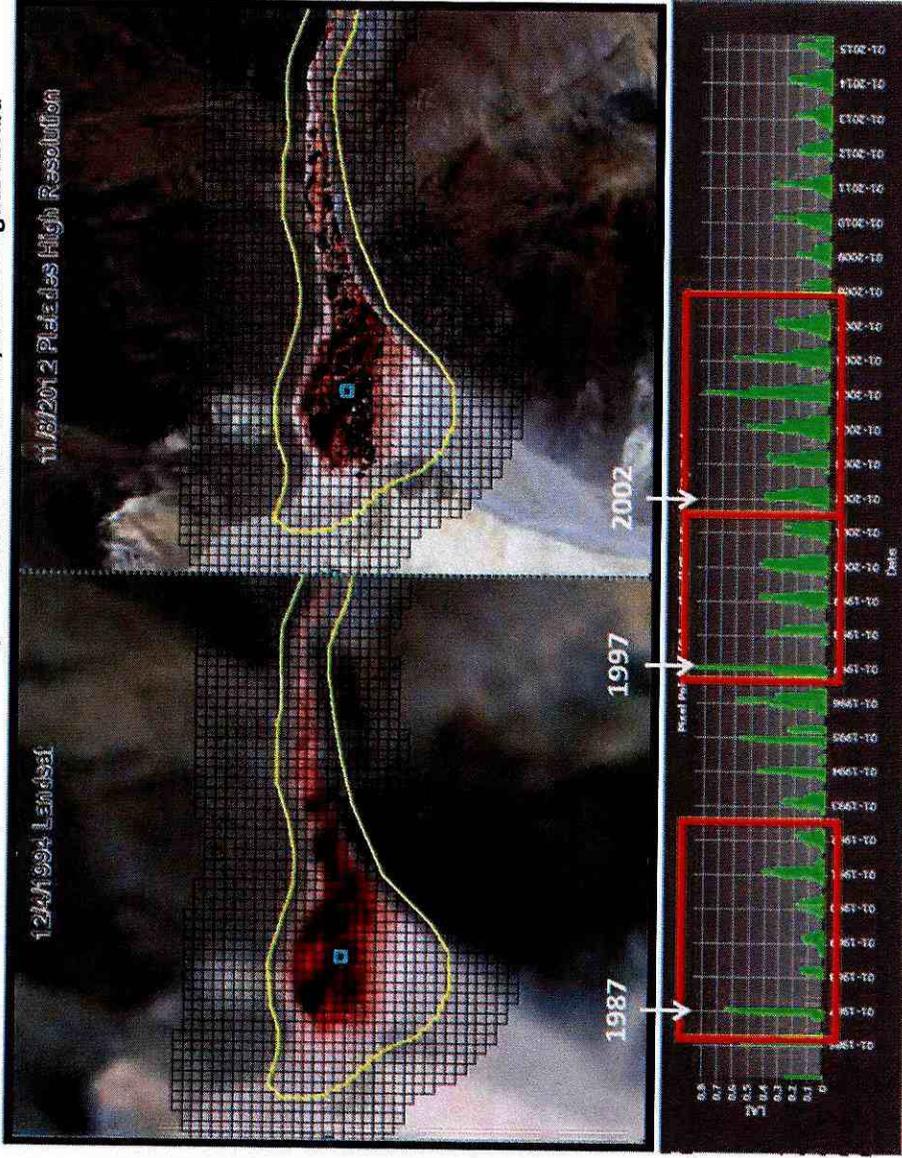
Figura 3.3
Análisis Multitemporal Índice LAI para Comunidad Bofedal, Sección Aguas Arriba

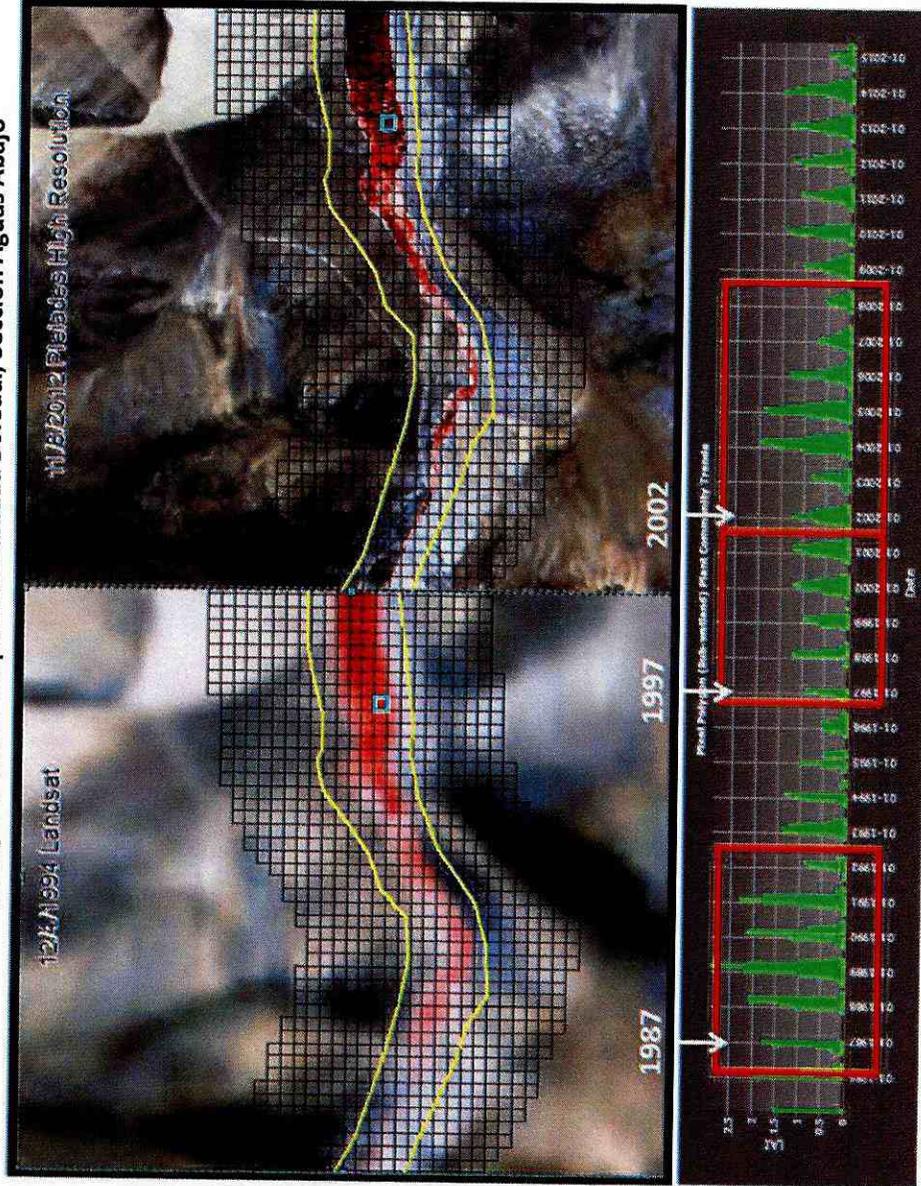
Figura 3.4
Análisis Multitemporal Índice LAI para Comunidad Bofedal, Sección Aguas Abajo
