**EVALUACIÓN SEGÚN DE RUIDOS D.S.38/2011 DEL MMA
PARA FAENAS DE CONSTRUCCIÓN DE OBRA NUEVA DE
EDIFICIO DE 19 PISOS EN NOVENA AVENIDA N°1216-
N°1226, SAN MIGUEL**

RVC Inmobiliaria SpA

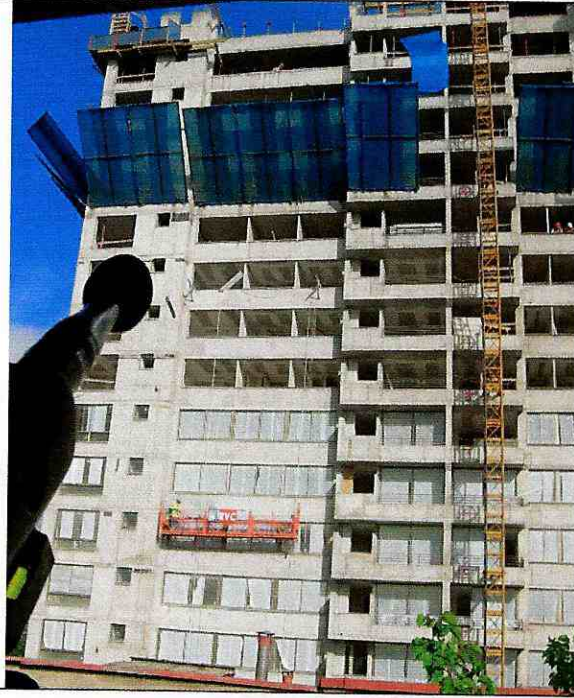
Figura 4.1.1- Fuente de Ruido: Faenas de construcción de edificio de 19 pisos

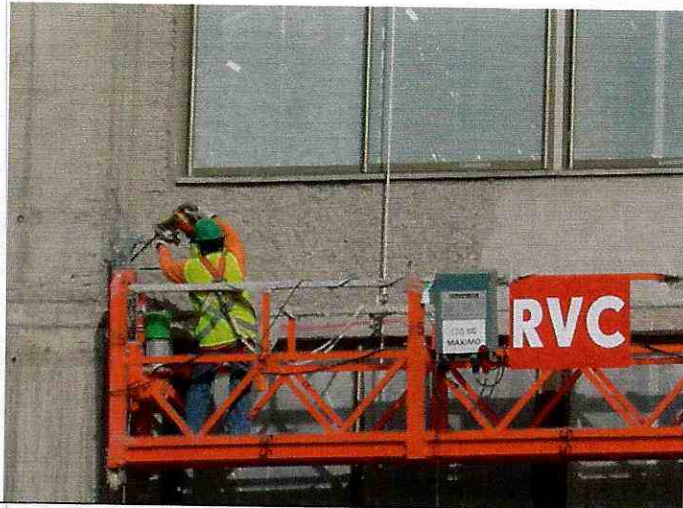
Figura 4.1.2- Rotomartillo

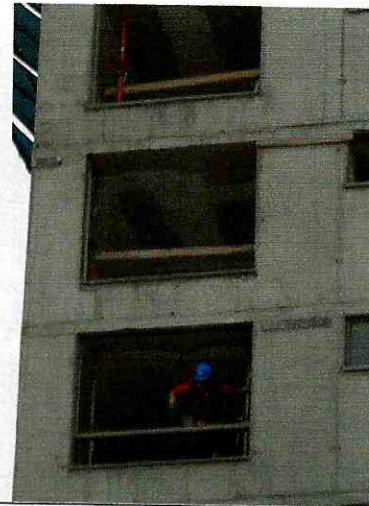
Figura 4.1.3- Taladro

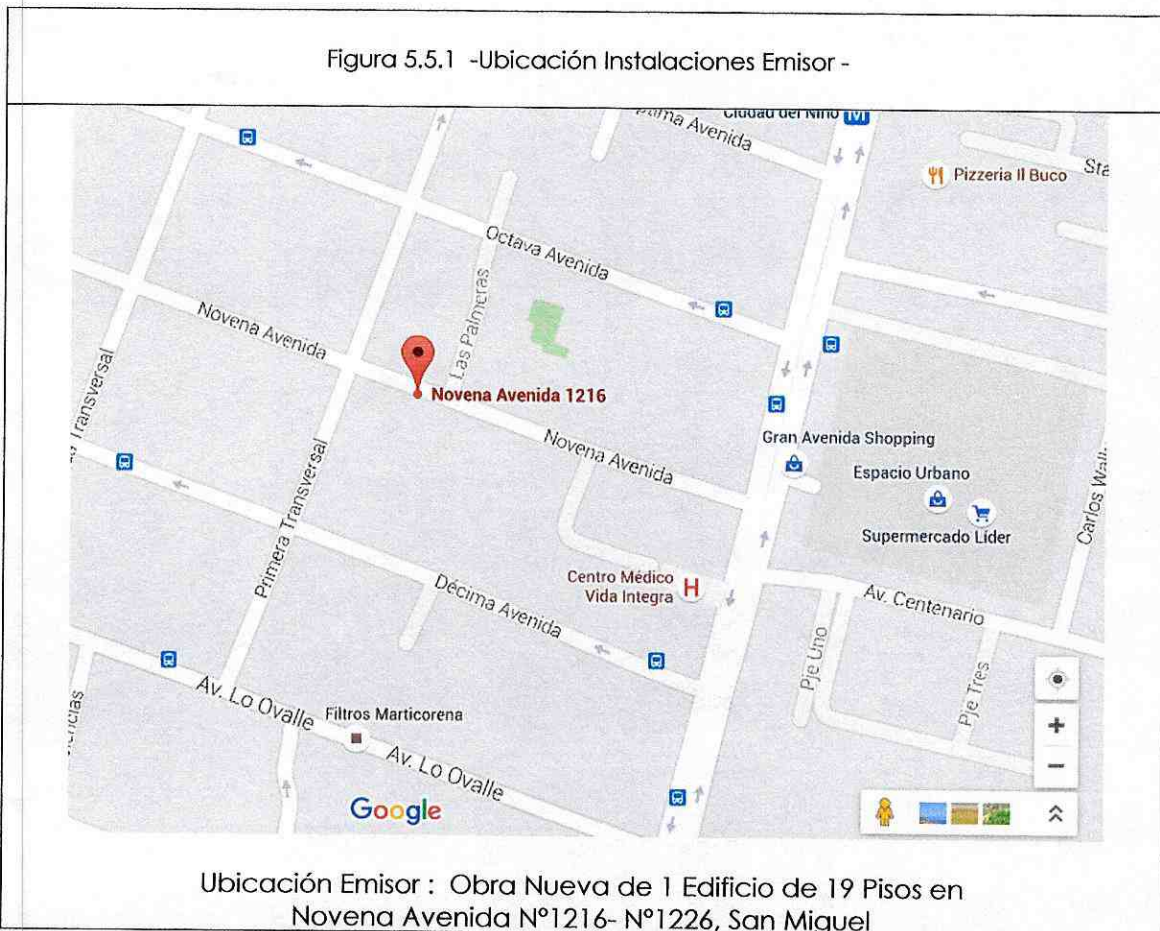
Figura 5.5.1 -Ubicación Instalaciones Emisor -

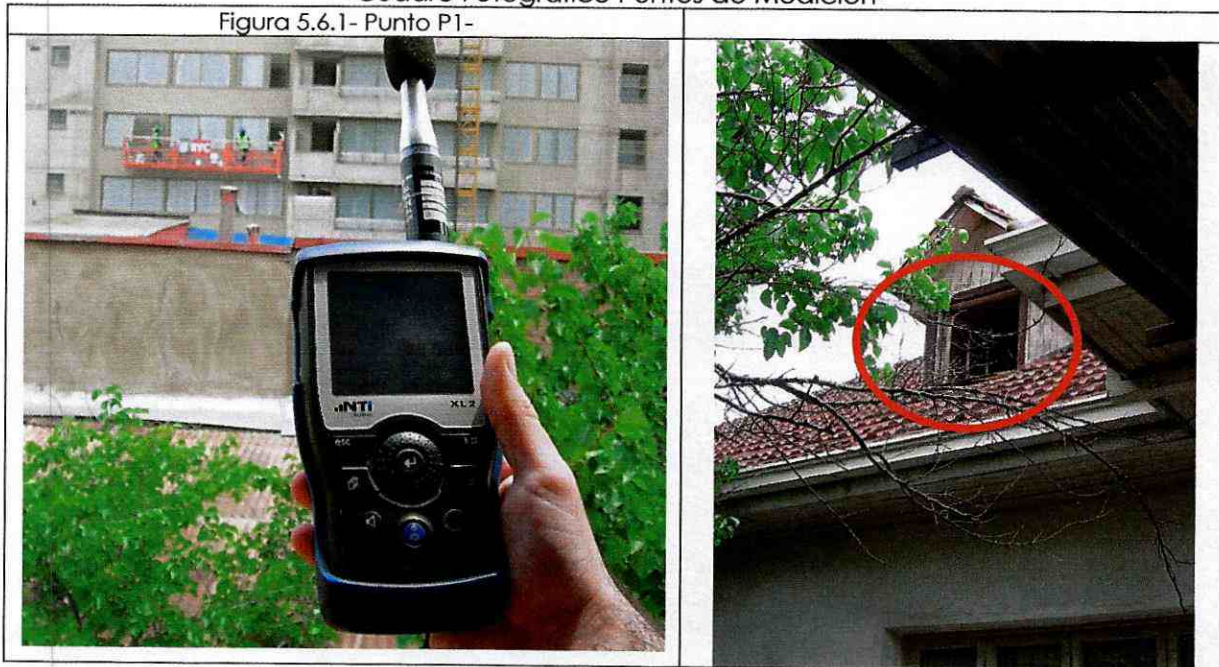
Figura 5.6.1- Punto P1-

Símbolo	Nombre	Coordenadas GPS
P1	Segundo piso de vivienda en novena avenida 1194, San miguel	Lat: 33°30'45.07"S Long: 70°39'34.75"O

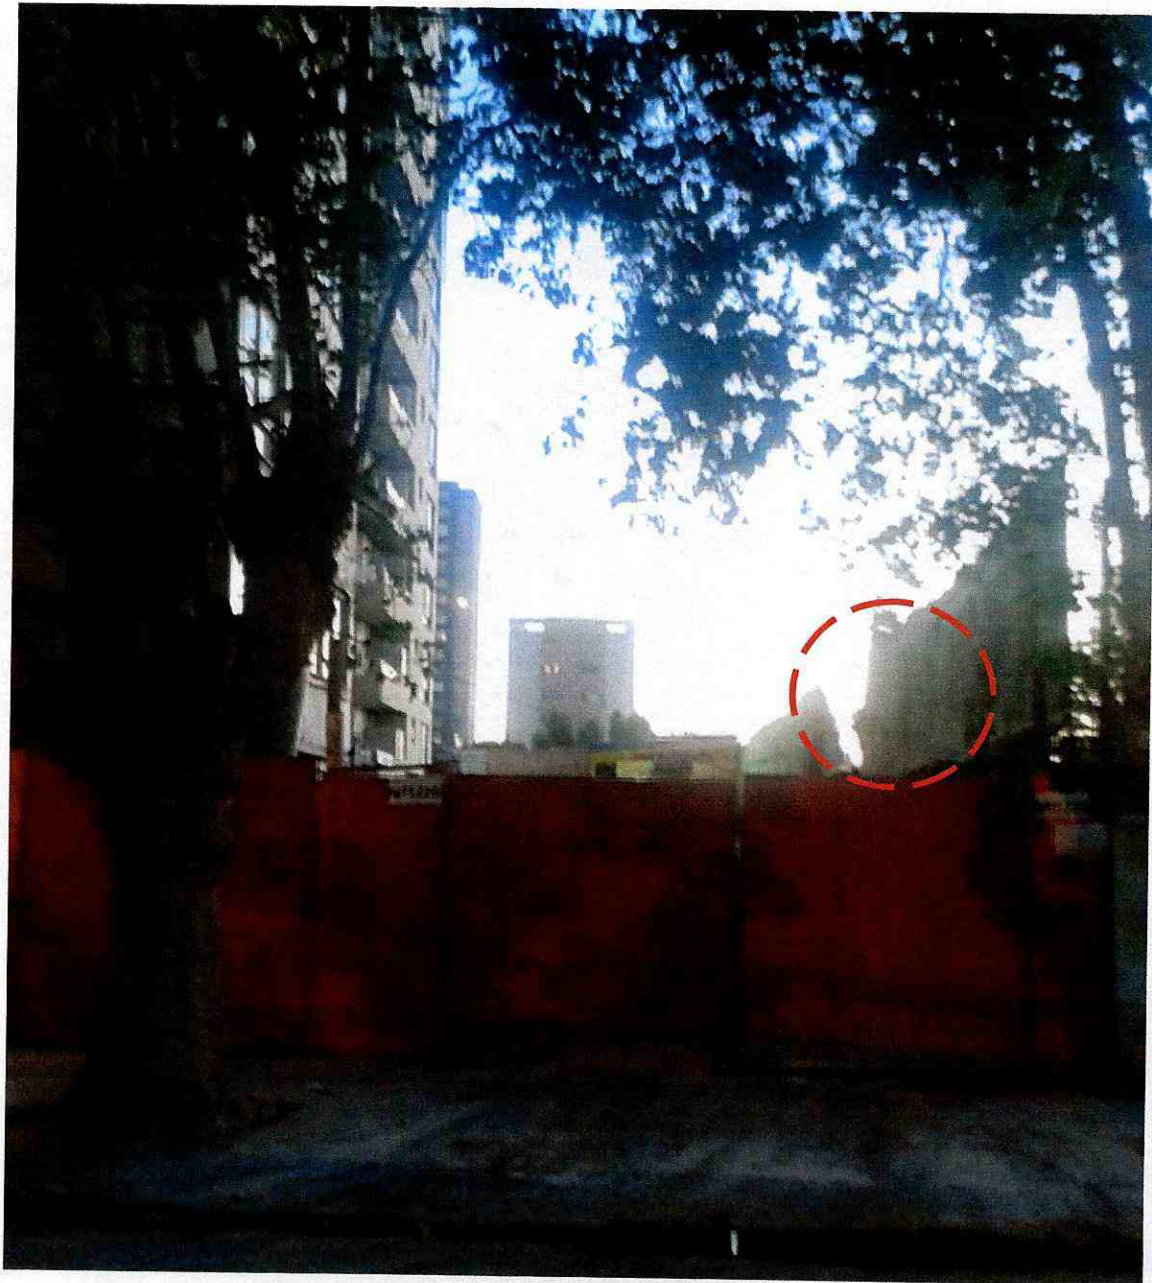
Imagen de Pantalla Acústica de 1 de Diciembre de 2015

Si bien la pantalla no es útil para dispositivos ruidosos en altura, la empresa confiaría la mitigación de ruidos hacia los vecinos a través de ésta, la cual está en malas condiciones y rota al medio.

Las faenas no presentan medidas de mitigación en altura para ruido ni polvo en suspensión, salvo una pantalla acústica en mal estado en el perímetro del predio. Ver **Anexo D** .
