**INFORME SOLICITUD DE REVISION
COMPONENTE AIRE RCA N° 349/2008
PROYECTO "AUMENTO CAPACIDAD DE TRATAMIENTO Y
REDUCCION DE EMISIONES EN LA PLANTA CERRILLOS,
DE COEMIN S.A."**

Agosto/2013

**MONITOREO
DE MATERIAL PARTICULADO
SEDIMENTABLE (MPS) EN SECTOR 5
COEMIN S.A.**

FEBRERO 2014

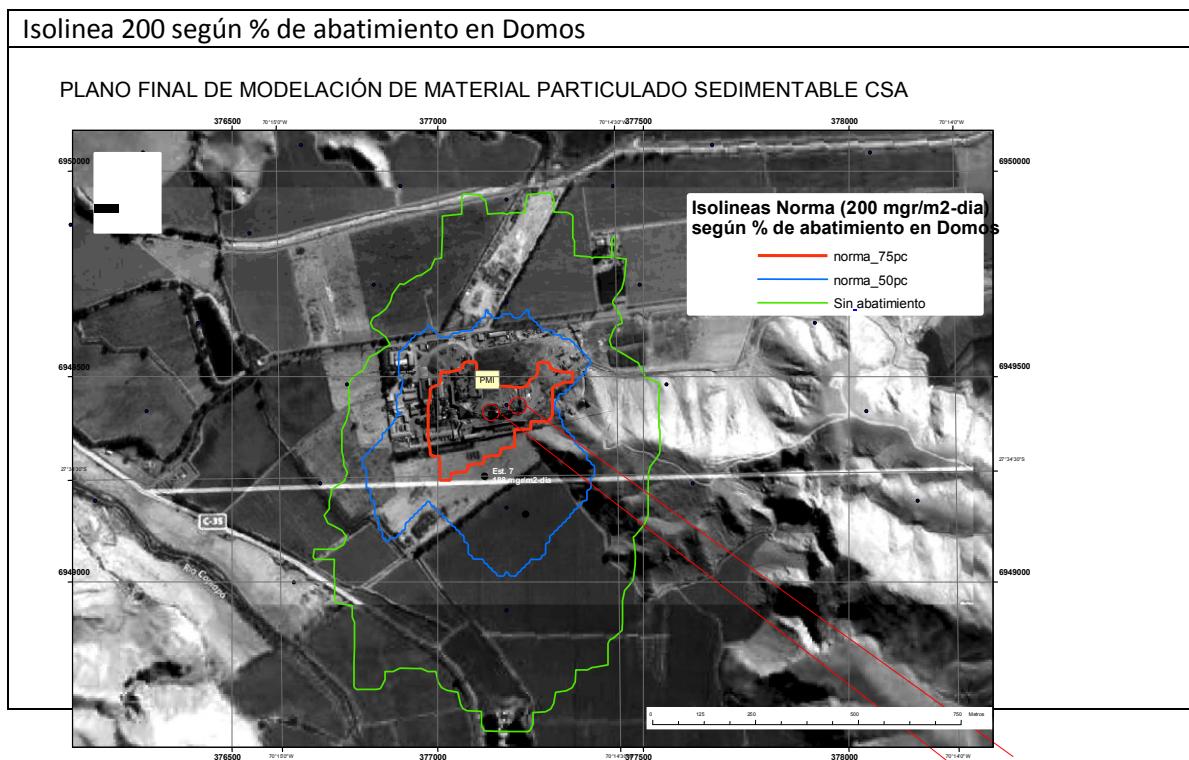
Modelación PMS General

Resultados: al finalizar la modelación y viendo los 3 distintos escenarios fijados (Escenario N°1: 0% de abatimiento en domos; Escenario N°2: 50% de abatimiento en domos; y, Escenario N° 3: 75% de abatimiento en domos), los valores más altos para el escenario N°3, es decir, hasta 200 mg/m² día no saldrían de los límites de la propiedad de Planta Cerrillos, y por tanto, en la estación N°7 actual los valores llegarían a 188 mg/m² día, que se encuentra por debajo de lo contemplado en la Norma Suiza. Este escenario será el real a partir de fines del año 2013, época en que la Planta contará con los tres domos encapsulando las líneas de chancado 1 y 2.

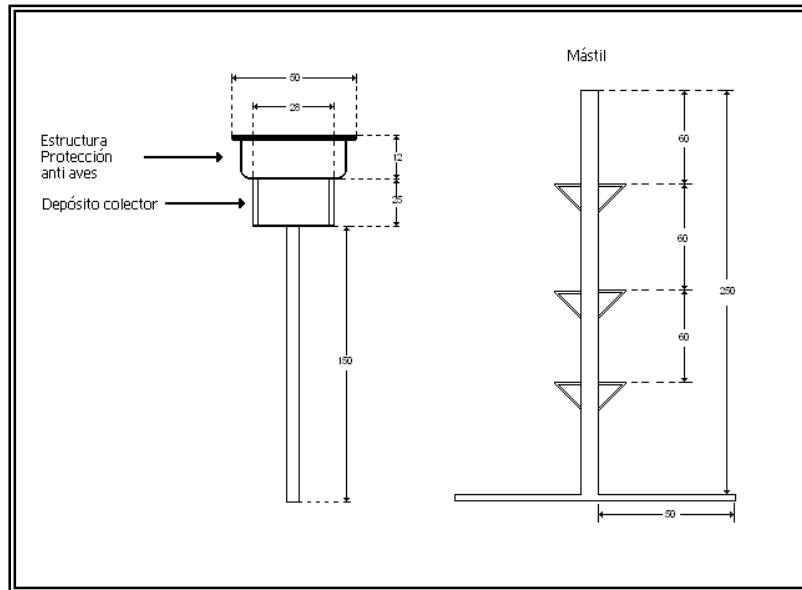
El colector propuesto para las campañas de monitoreo de Material Particulado Sedimentable en el área de la Planta Cerrillos es uno del tipo NILU modificado por el Instituto de Investigaciones Científicas y Tecnológicas (IDICTEC) de la Universidad de Atacama.

Figura N°1: Esquema Colector MPS tipo NILU-Idictec.

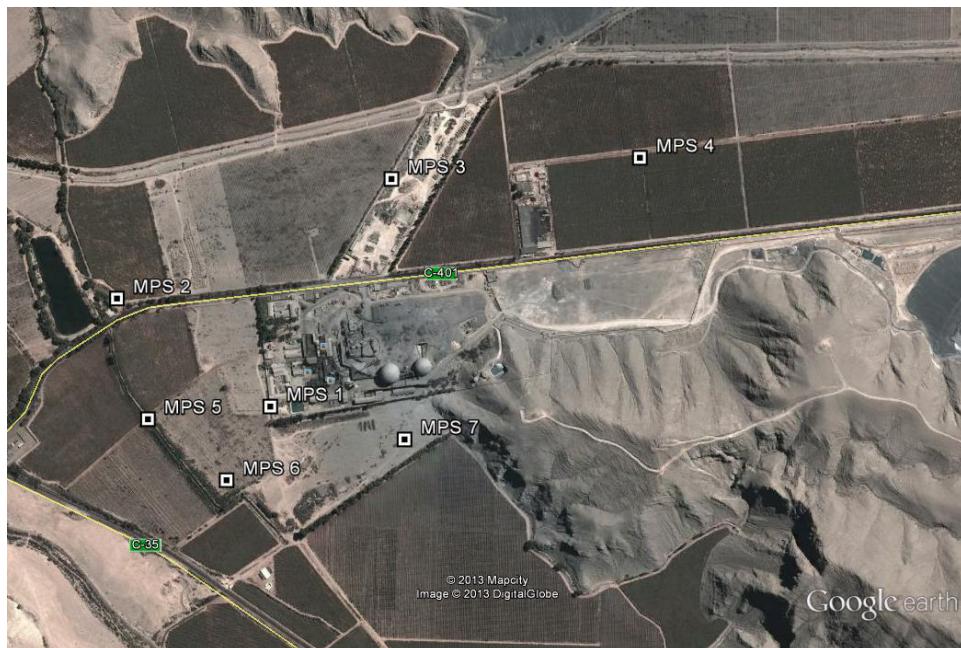
Figura N°2: Ubicación de las Estaciones de Monitoreo.

Estación	Coordinada	Coordinada
MPS 1	376608	6949302
MPS 2	376298	6949514
MPS 3	376847	6949756
MPS 4	377341	6949802
MPS 5	376362	6949274
MPS 6	376559	6949127
MPS 7	376878	6949240

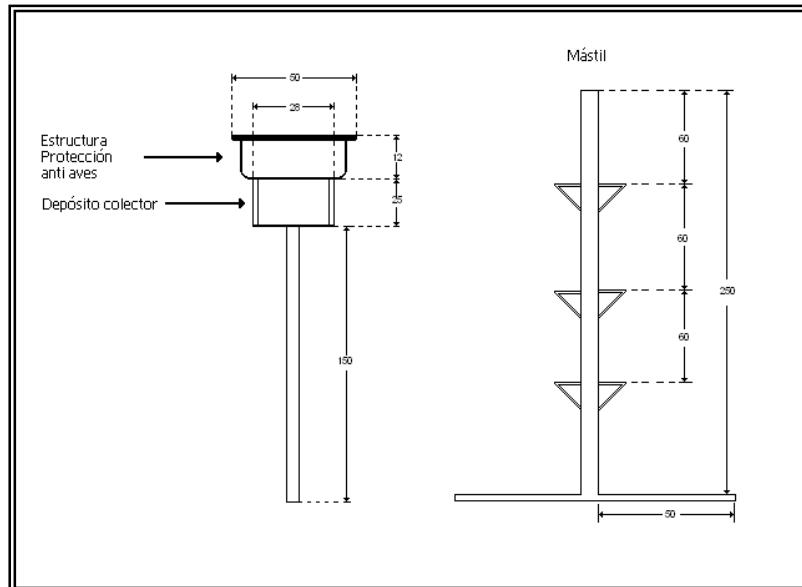
El colector propuesto para las campañas de monitoreo de Material Particulado Sedimentable en el área de la Planta Cerrillos es uno del tipo NILU modificado por el Instituto de Investigaciones Científicas y Tecnológicas (IDICTEC) de la Universidad de Atacama.

Figura N°1: Esquema Colector MPS tipo NILU-Idictec.

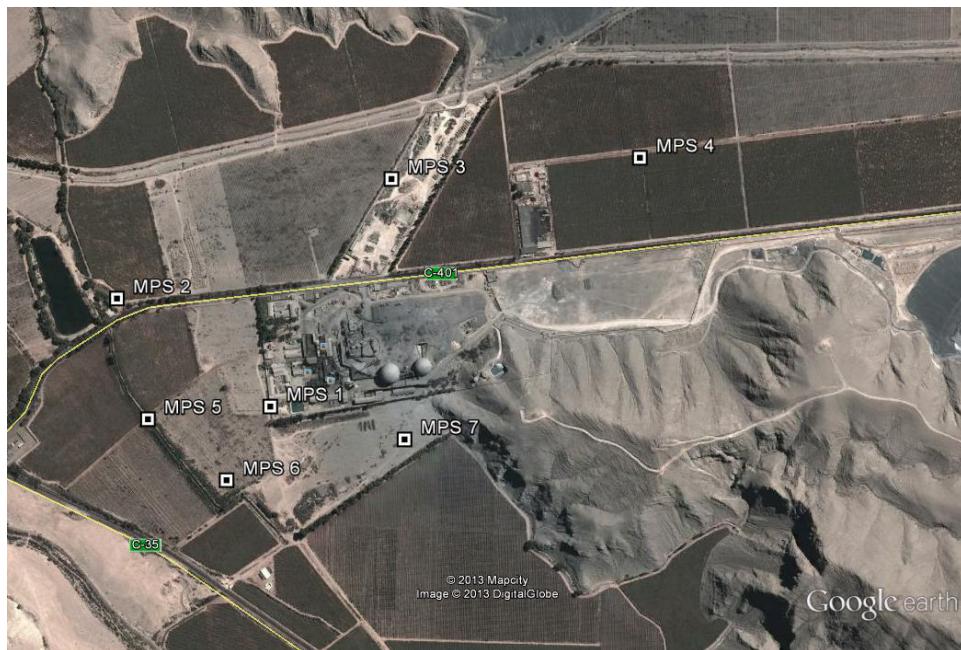
Figura N°2: Ubicación de las Estaciones de Monitoreo.

Estación	Coordinada	Coordinada
MPS 1	376608	6949302
MPS 2	376298	6949514
MPS 3	376847	6949756
MPS 4	377341	6949802
MPS 5	376362	6949274
MPS 6	376559	6949127
MPS 7	376878	6949240

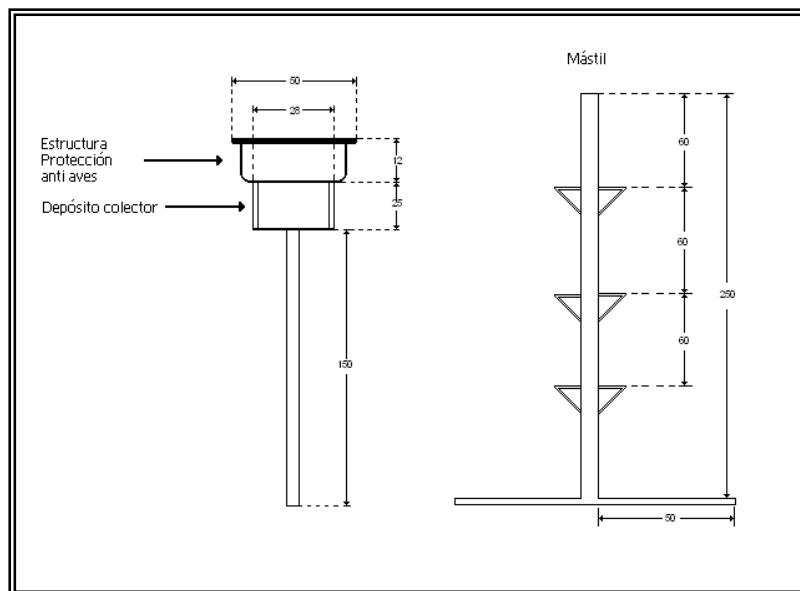
El colector propuesto para las campañas de monitoreo de Material Particulado Sedimentable en el área de la Planta Cerrillos es uno del tipo NILU modificado por el Instituto de Investigaciones Científicas y Tecnológicas (IDICTEC) de la Universidad de Atacama.

Figura N°1: Esquema Colector MPS tipo NILU-Idictec.

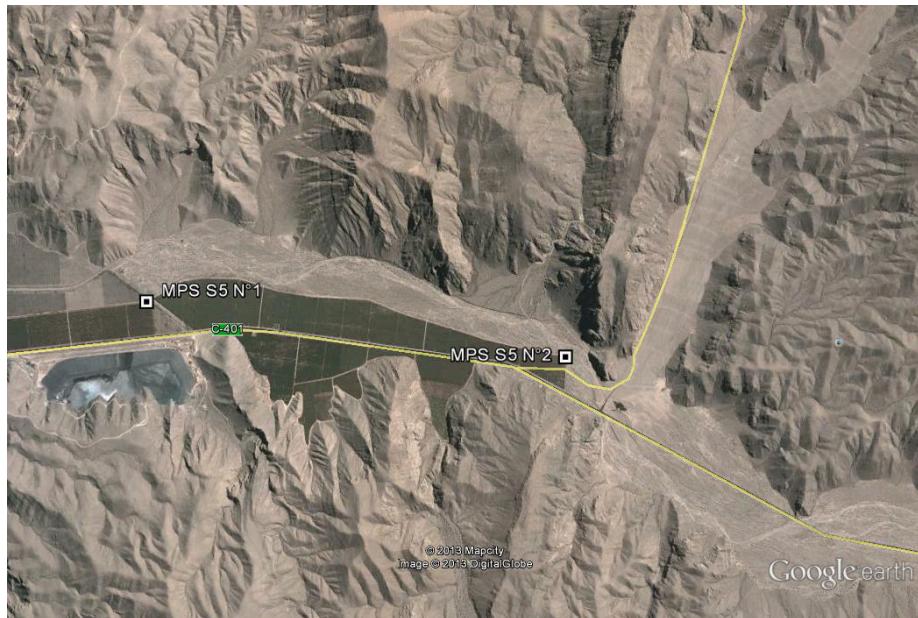
Figura N°2: Ubicación Estaciones de Monitoreo.

Estación	Coordinada	Coordinada
MPS S5 N°1	378420	6949952
MPS S5 N°2	380671	6949682

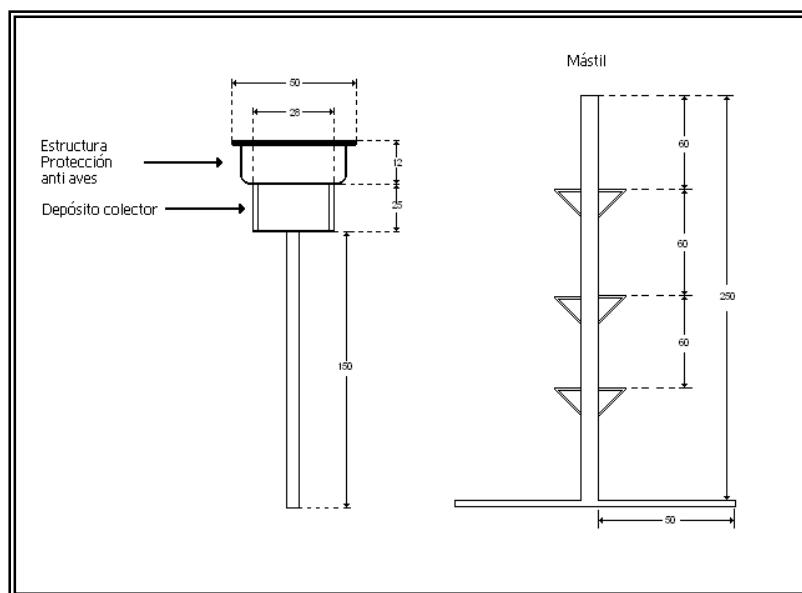
El colector propuesto para las campañas de monitoreo de Material Particulado Sedimentable en el área de la Planta Cerrillos es uno del tipo NILU modificado por el Instituto de Investigaciones Científicas y Tecnológicas (IDICTEC) de la Universidad de Atacama.

Figura N°1: Esquema Colector MPS tipo NILU-Idictec.

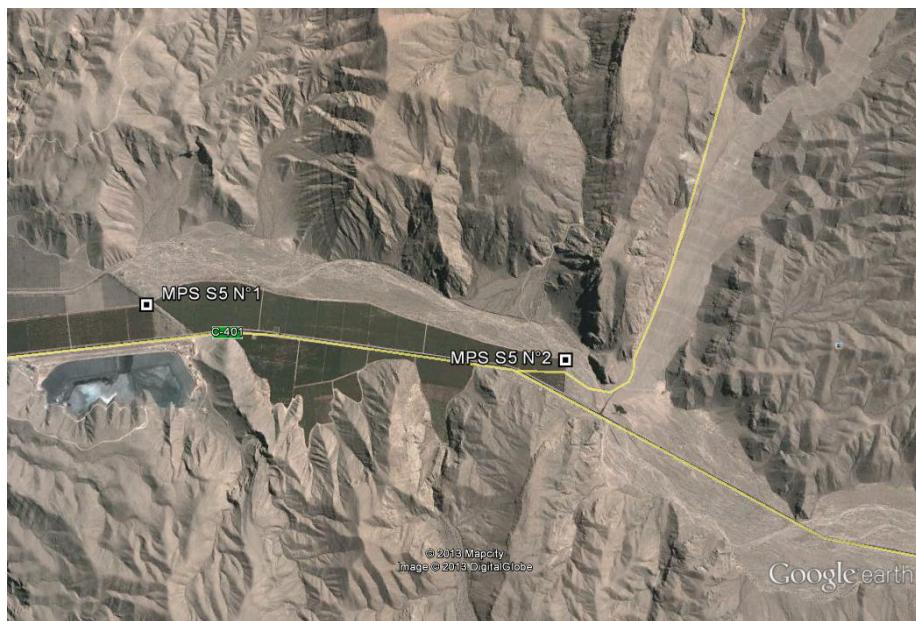
Figura N°2: Ubicación Estaciones de Monitoreo.

Estación	Coordinada	Coordinada
MPS S5 N°1	378420	6949952
MPS S5 N°2	380671	6949682

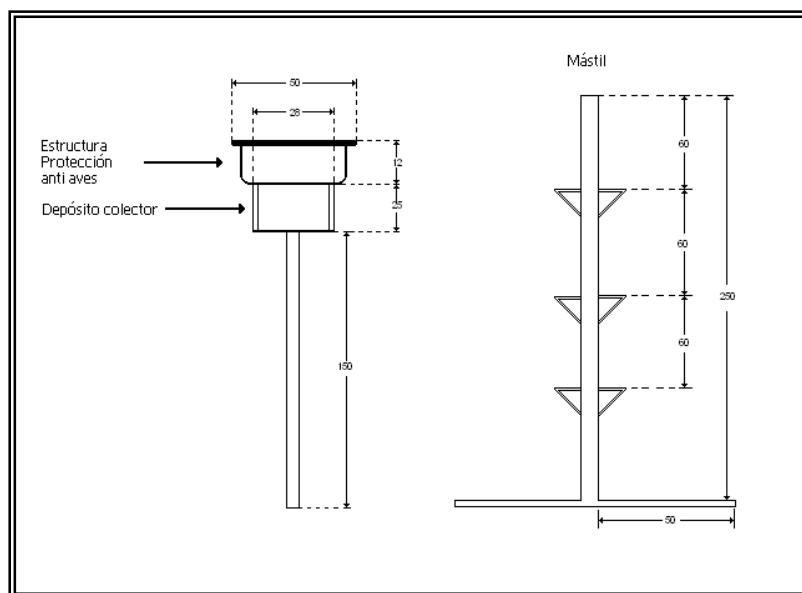
El colector propuesto para las campañas de monitoreo de Material Particulado Sedimentable en el área de la Planta Cerrillos es uno del tipo NILU modificado por el Instituto de Investigaciones Científicas y Tecnológicas (IDICTEC) de la Universidad de Atacama.

Figura N°1: Esquema Colector MPS tipo NILU-Idictec.

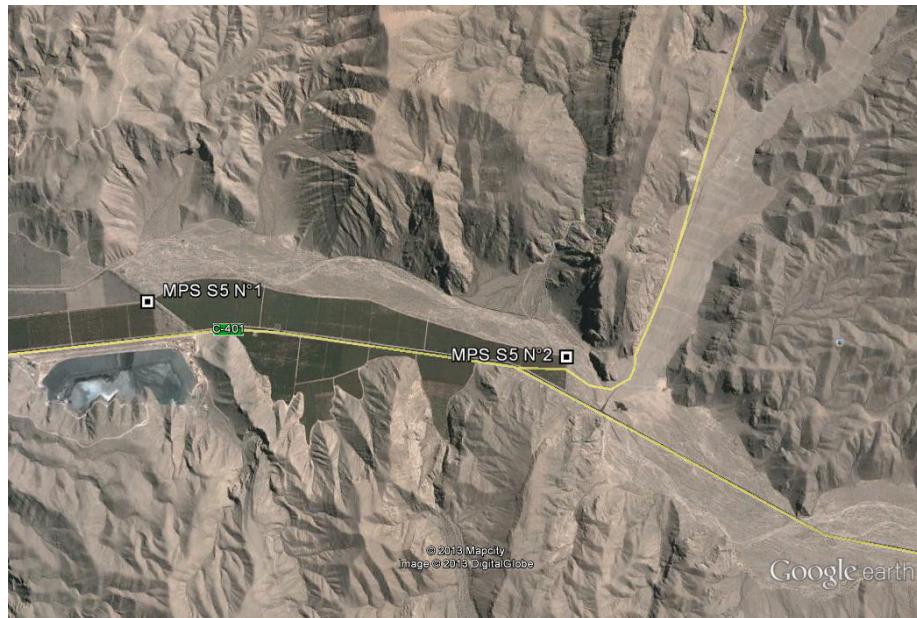
Figura N°2: Ubicación Estaciones de Monitoreo.

Estación	Coordinada	Coordinada
MPS S5 N°1	378420	6949952
MPS S5 N°2	380671	6949682
