ORD. U.I.P.S. N°: 380

MAT.: Informa sobre denuncia que indica.

Según consta en la denuncia, el día 14 de noviembre de 2013 se advirtió una rotura del ducto que conduce los residuos industriales líquidos desde la planta que opera Celulosa Arauco y Constitución S.A. en la localidad de Nueva Aldea hasta el mar. Agrega el denunciante que producto de la rotura de dicho ducto se ocasionó un derrame de los residuos inundando rápidamente las tierras aledañas, afectando tierras agrícolas preparadas para cultivos de distintos vegetales.

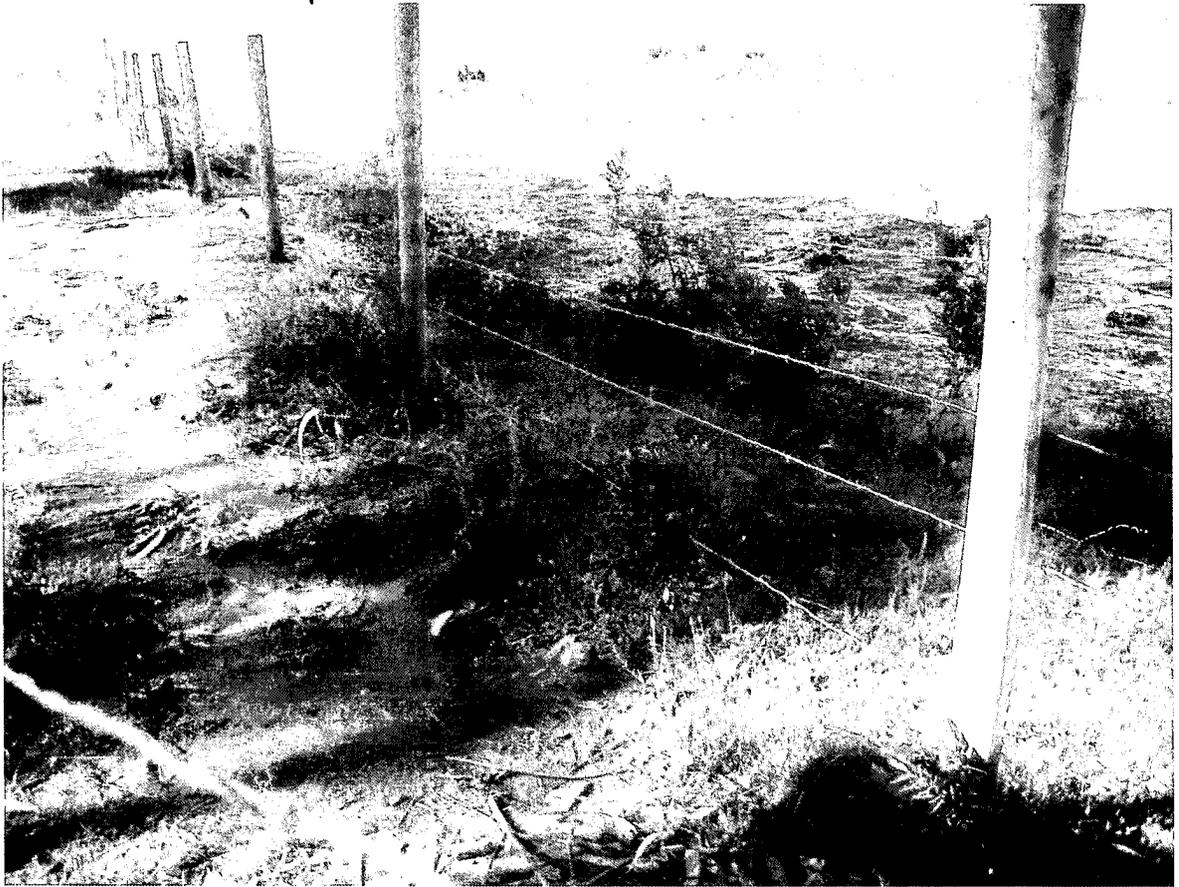
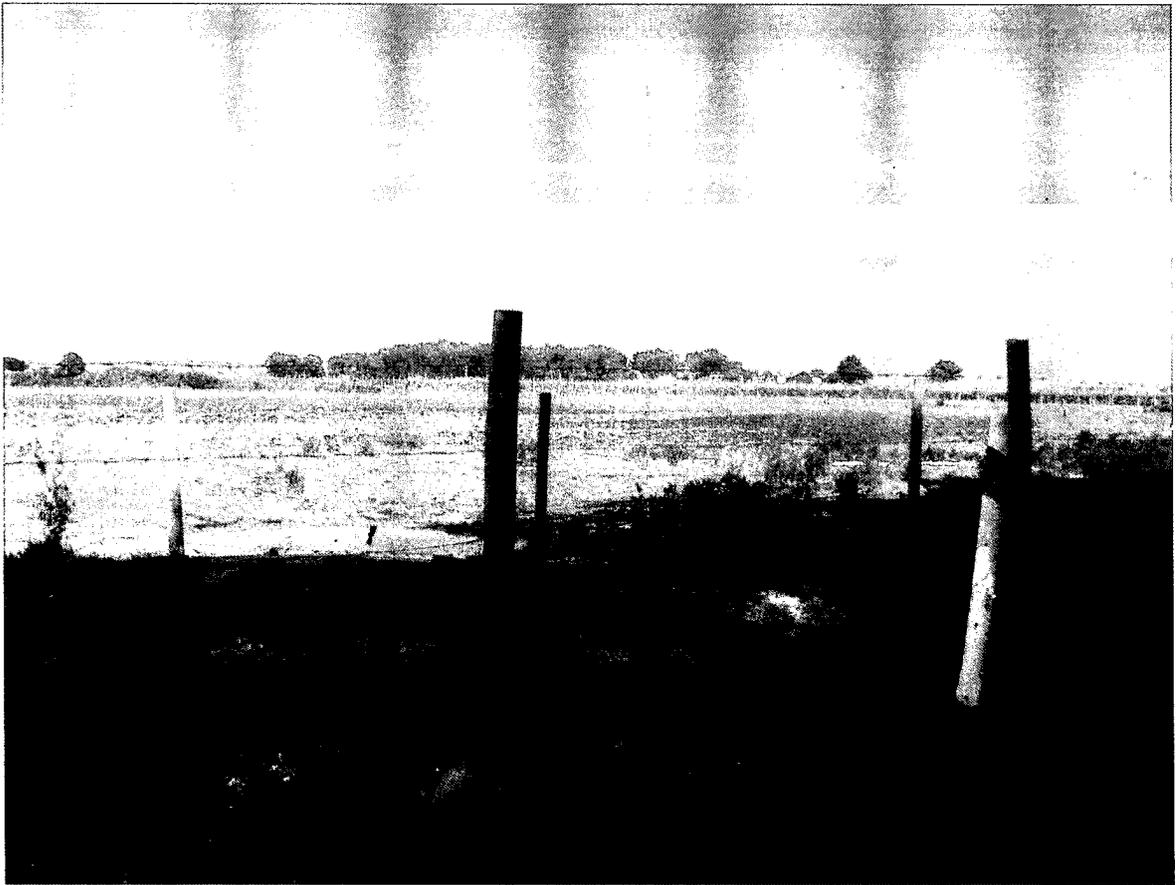
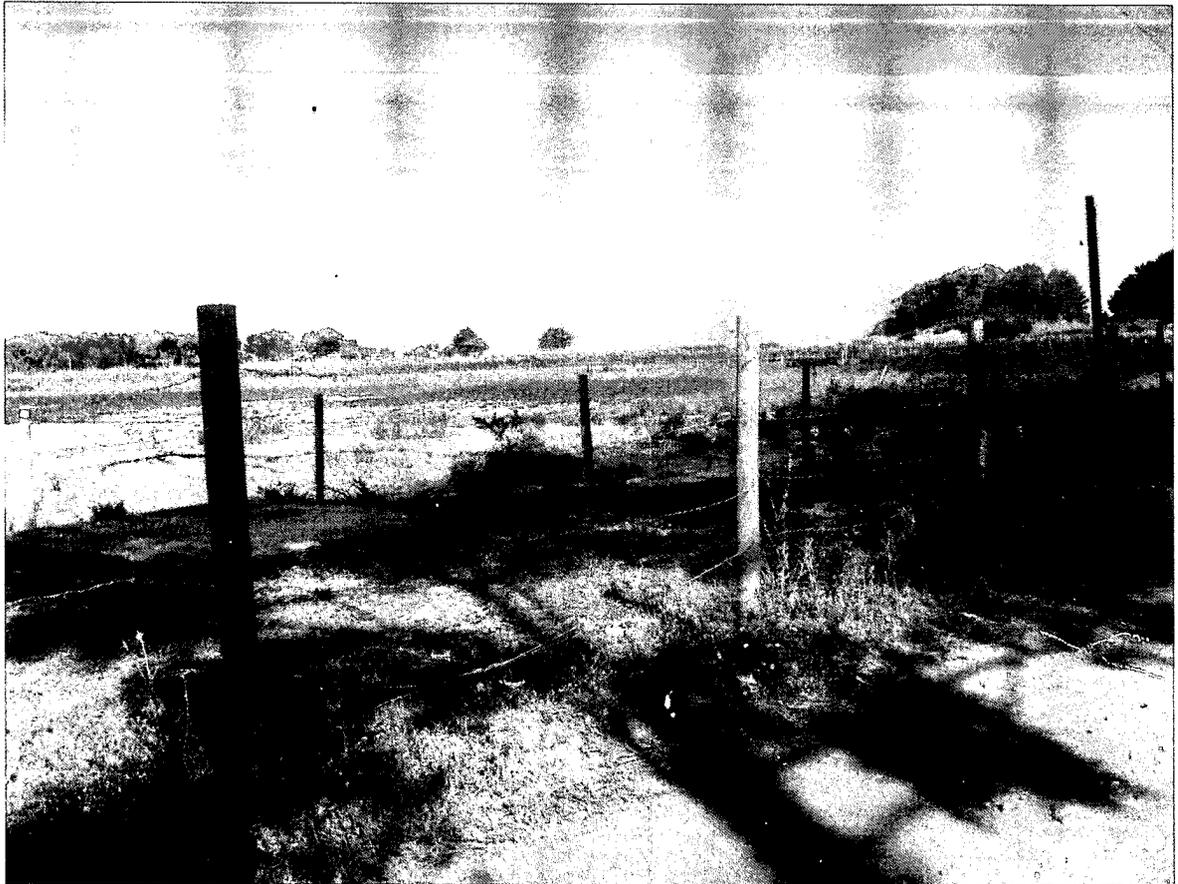
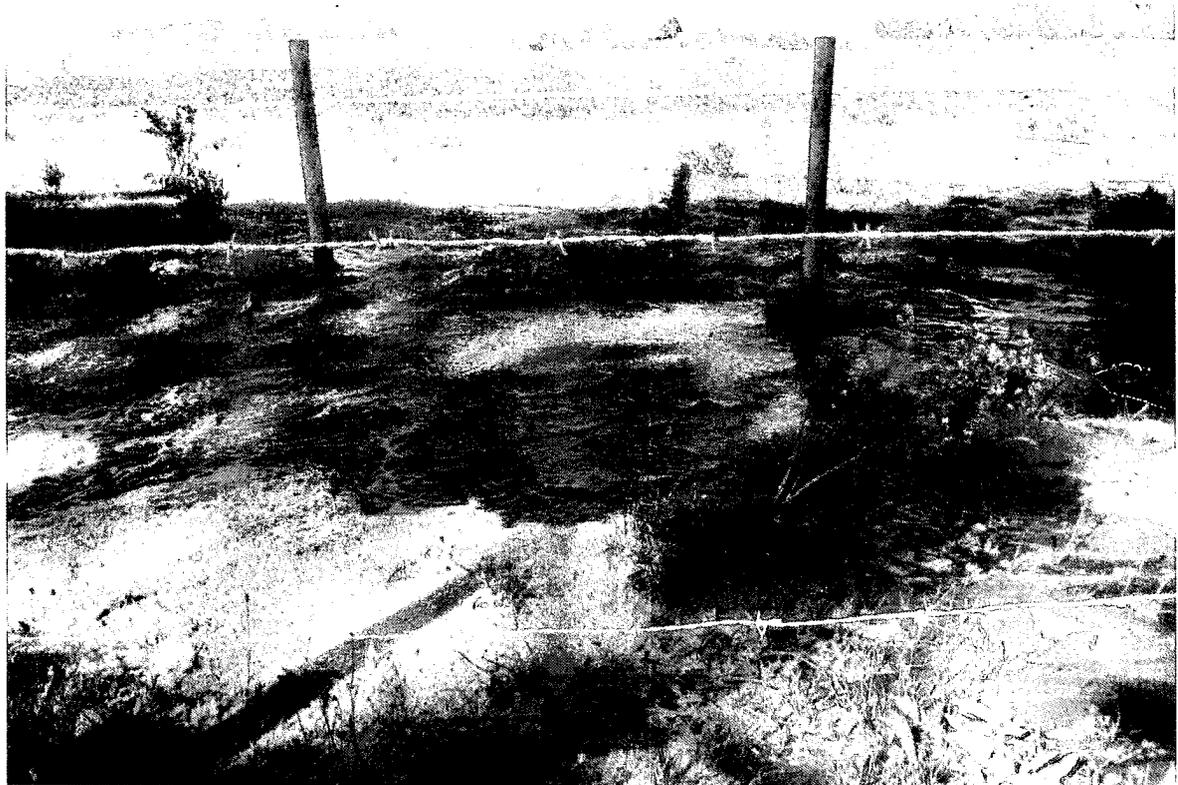
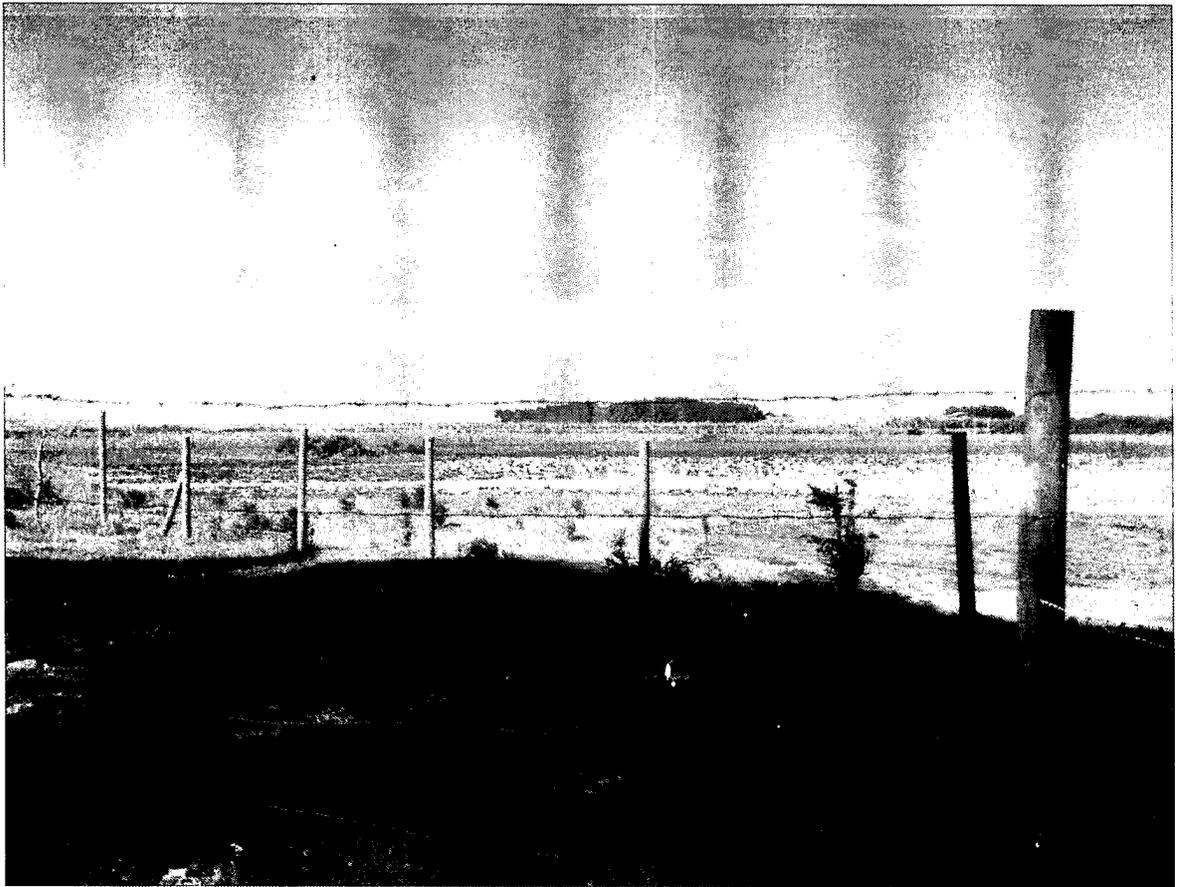
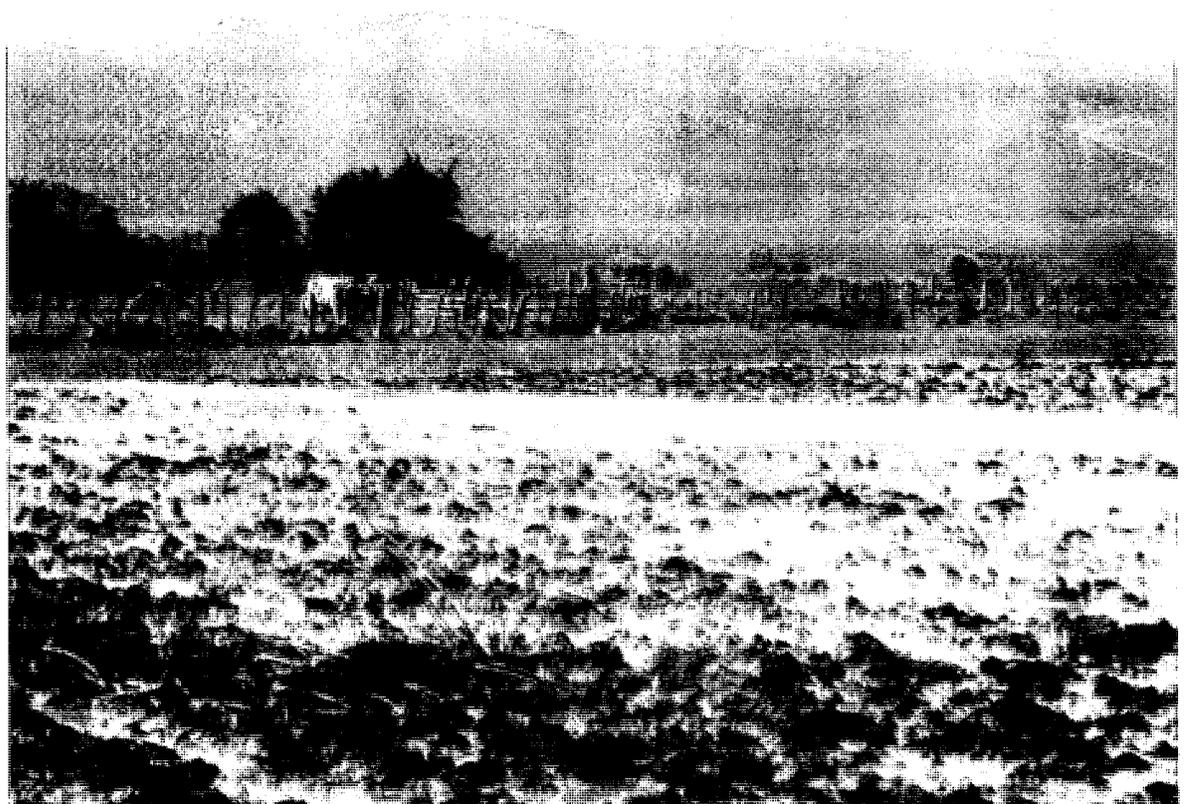
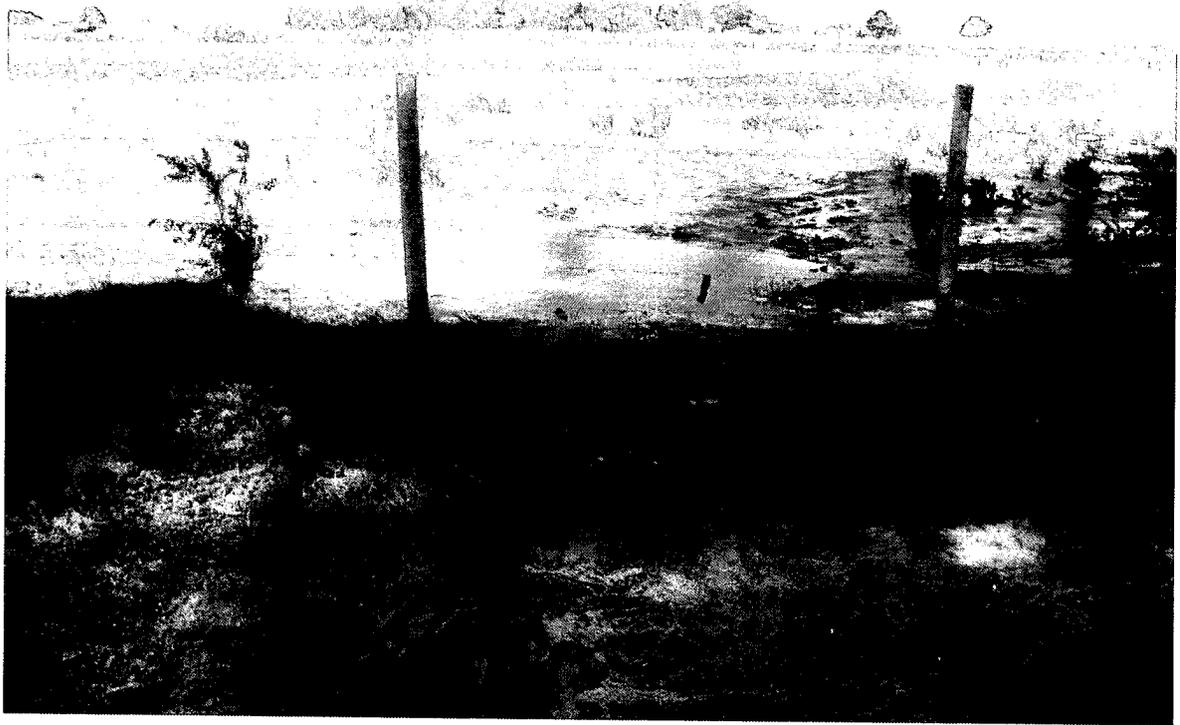
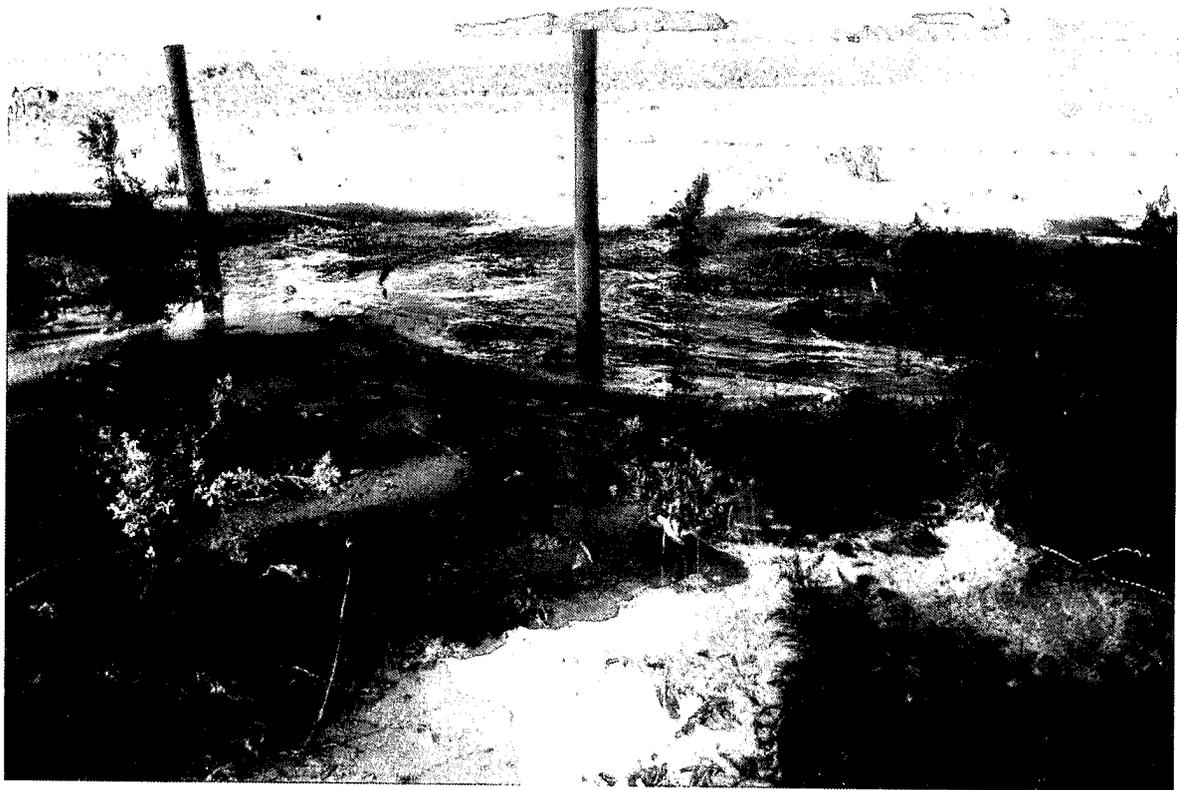
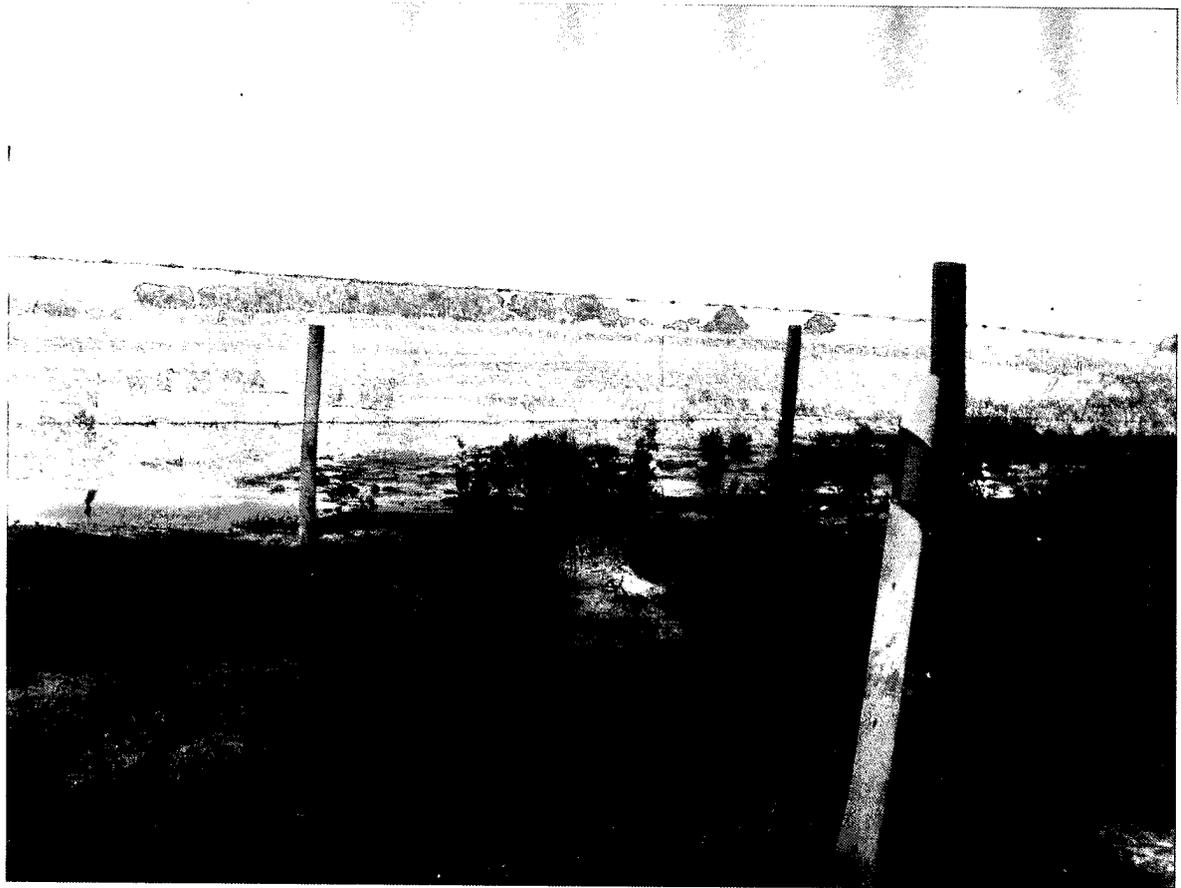
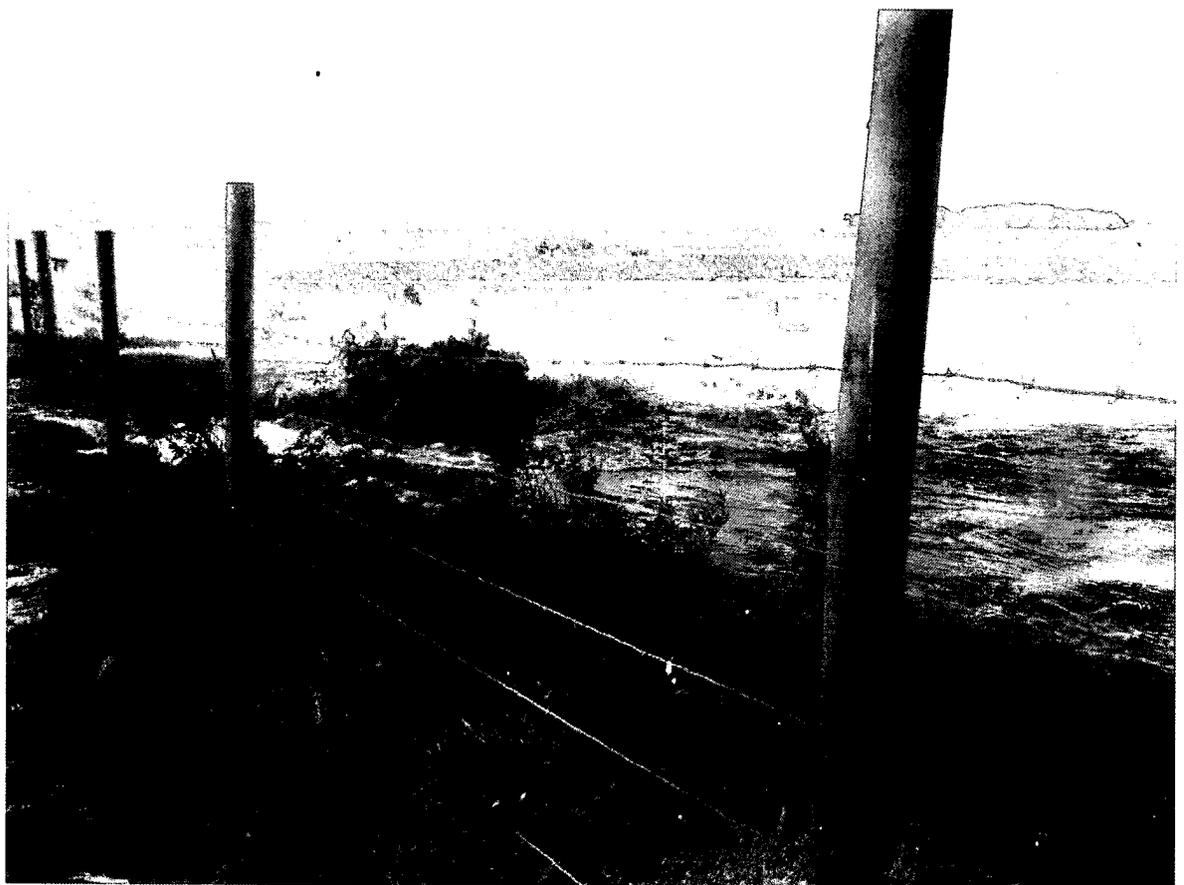
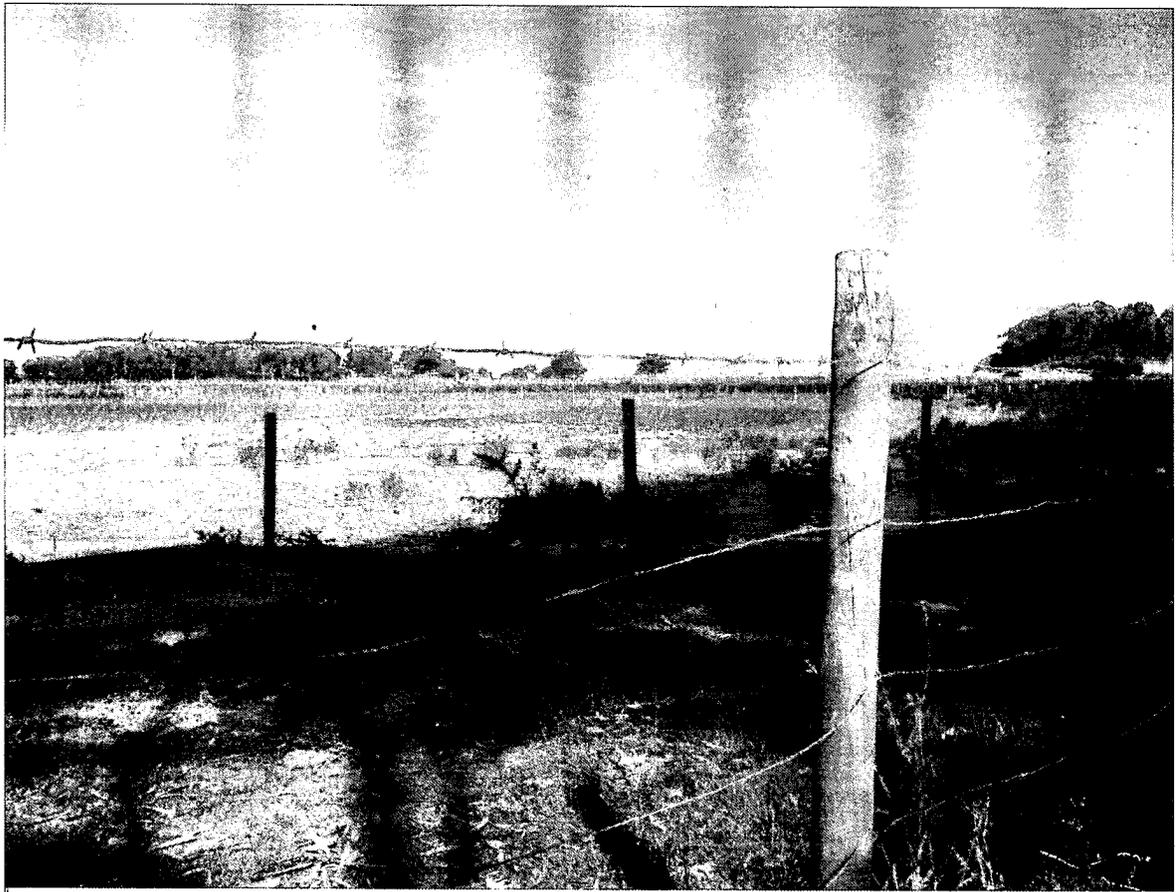
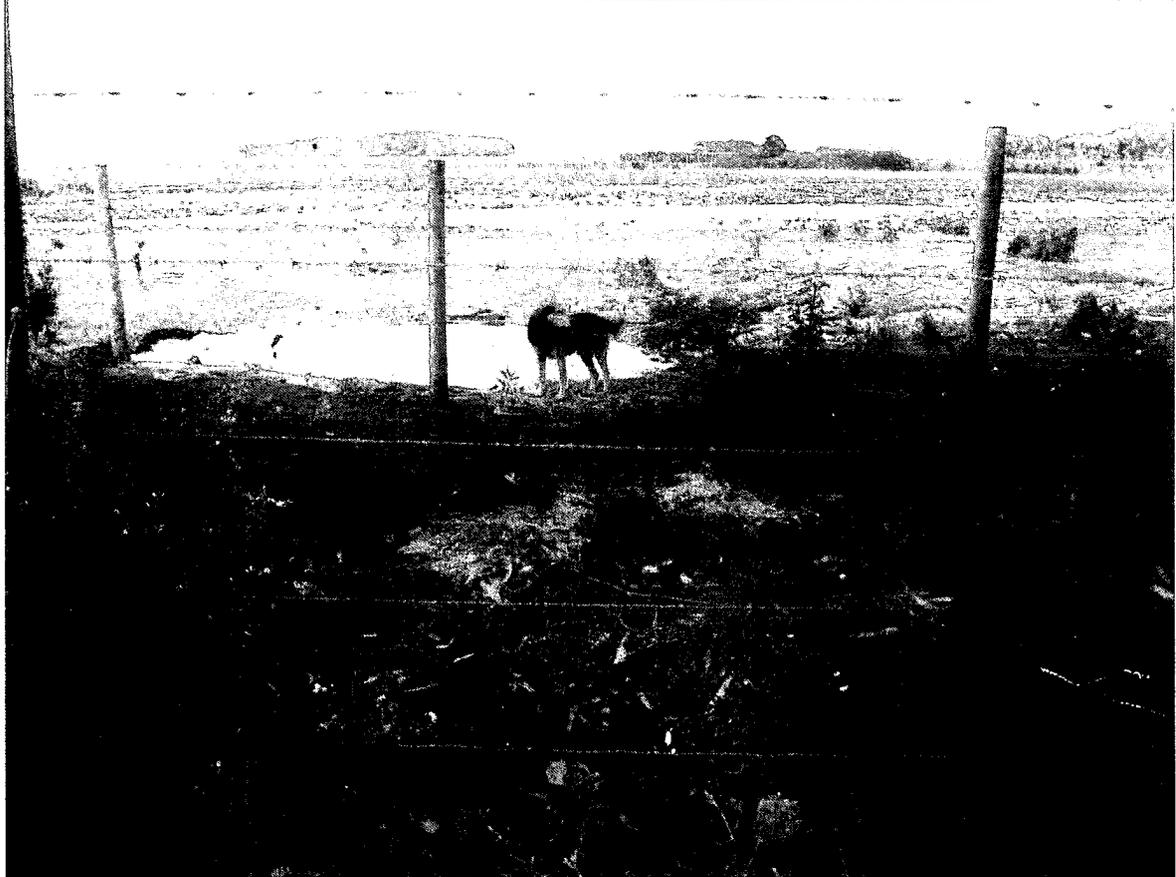
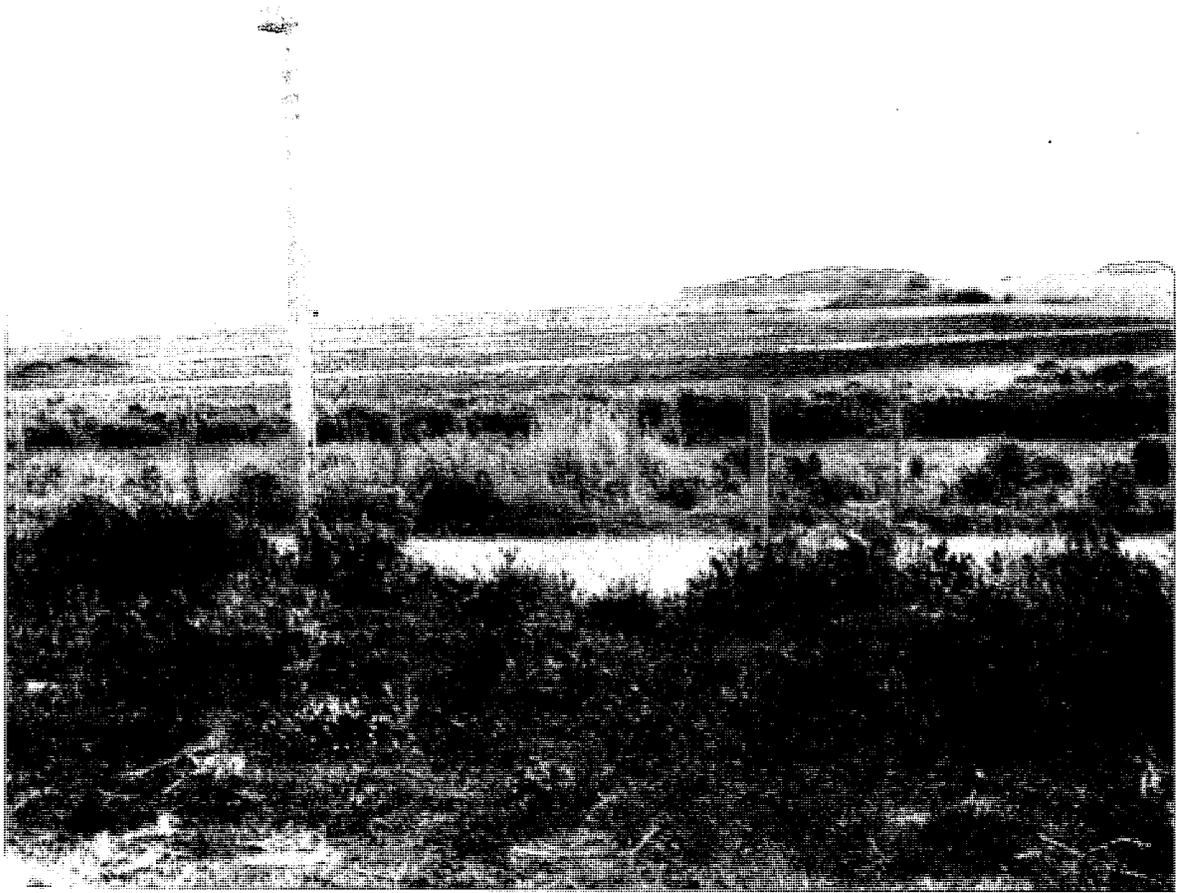
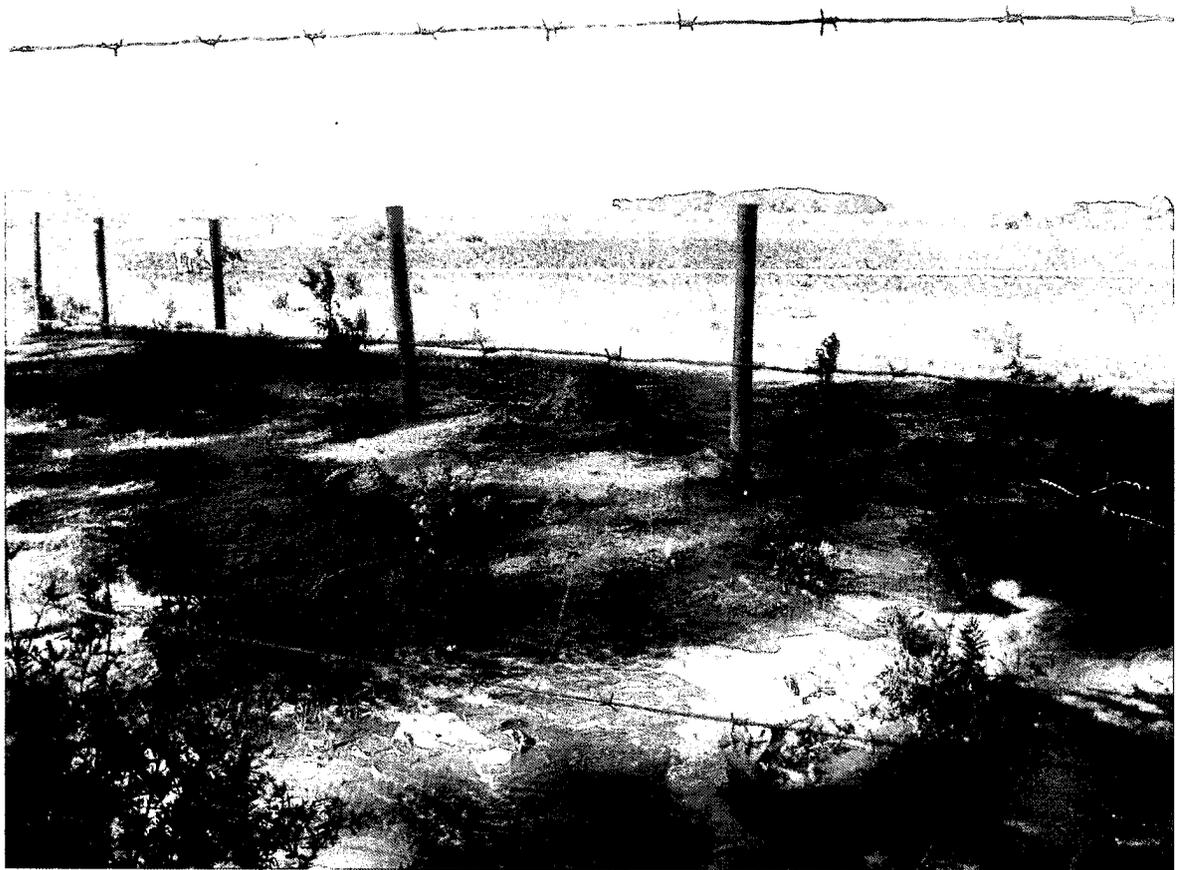
3.-El 14.11.2013, alrededor de las 07 AM, se produce la rotura del ducto que conduce los residuos industriales líquidos a la altura de la cámara de control del sistema de evacuación de riles, que se encuentra en la propiedad agrícola "El Mirador" de Boca del Itata, hecho que es presenciado por el mediero del inmueble Sr. Ernesto Arturo Roa Placencia

4.- Los residuos líquidos derramados por la rotura del tubo, tenían un color café chocolate, con un fuerte olor a cloro y otros elementos químicos y además de los líquidos contenían basuras, especialmente polietilenos y elementos naturales de desecho

inundación de todas las tierras aledañas a la pasada del ducto, en una extensión aproximada de 4 hectáreas, afectando las tierras agrícolas preparadas para cultivos de papas y arvejas y plantaciones de estos vegetales y pastizales. Asimismo, el derrame de riles, inutilizó 3 punteras usadas para la captación de aguas destinadas al consumo humano y riego, así como la inhabilitación de 2 pozos destinado al consumo y riego, así como la infiltración de las napas subterráneas que abastecen de agua al sector. Al efecto se acompaña un set de fotografía tomadas en el lugar

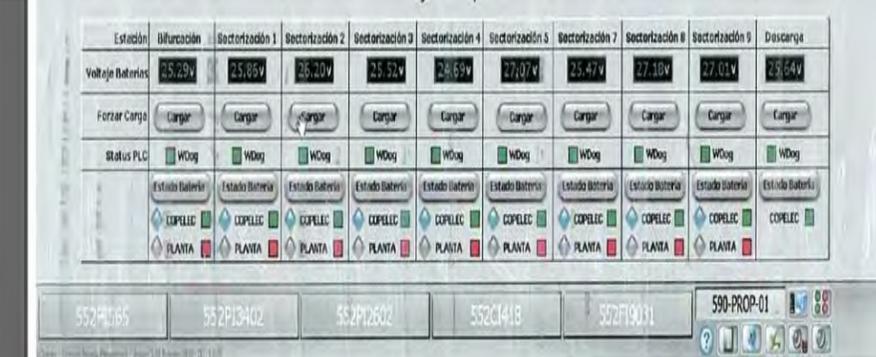
Condición y/o Medida a implementar	Resolución de Calificación Ambiental	Considerando	Cumplimiento de la medida	Medio de verificación	Observaciones al cumplimiento
<p>No se prevé fallas asociadas a la impulsión, pues el proyecto contempla incorporar sistemas de respaldo para el bombeo del RIL, y además unidades modulares de generación para suministro eléctrico en caso de corte de energía.</p>	<p>Resolución Exenta N° 51/2006 de 20.02.2006</p>	<p>3.1.3.2.2 Operación del Proyecto en Situaciones de Emergencia</p>	<p>No hubo fallas en el sistema de impulsión. Además, se cuenta con estaciones con sus respectivos respaldos de la Empresa Copelec.</p>	<p>A continuación se muestra un pantallazo que muestra las unidades modulares de generación:</p>

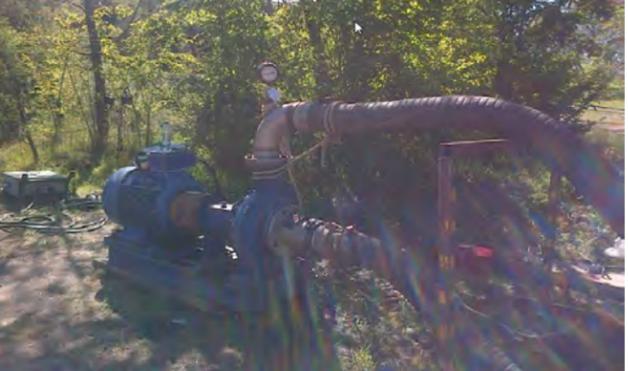
<p><b>SISTEMAS AUXILIAR CONECTADO EN PUNTO BAJO 0 (Evento 09 octubre)</b></p>

Ítem	Ubicación km.	Nombre Válvula	TAG Válvula																																										
1	7.808	Cam. Válvula Sectorización N° 1	585-FCV-610																																										
2	10.629	Cam. Válvula Sectorización N° 2	585-FCV-620																																										
3	15.330	Cam. Válvula Sectorización N° 3	585-FCV-630																																										
4	18.083	Cam. Válvula Sectorización N° 4	585-FCV-640																																										
5	26.738	Cam. Válvula Sectorización N° 5	585-FCV-650																																										
6	38.043	Cam. Válvula Sectorización N° 7	585-FCV-670																																										
7	44.983	Cam. Válvula Sectorización N° 8	585-FCV-680																																										
8	45.841	Cam. Válvula Sectorización N° 9	585-FCV-690																																										
9	54.633	Cam. Válvula de control N° 1/2	585-PCV-700 A/B

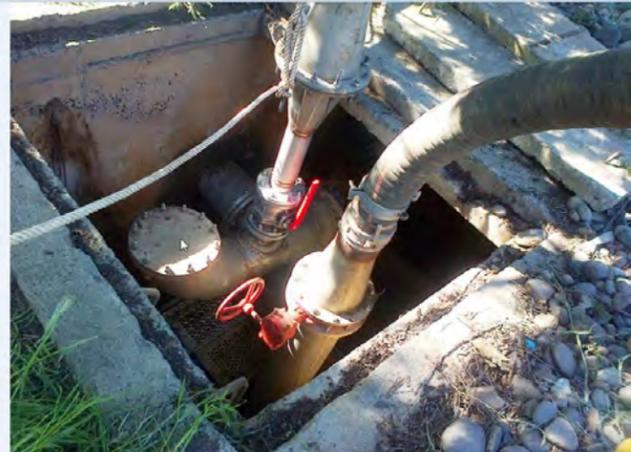
<p>LÍNEA DE DRENAJE DESDE EL PTO BAJO 2 A LA CÁMARA DE DESCARGA 2.</p>

Condición y/o Medida a implementar	Resolución de Calificación Ambiental	Considerando	Cumplimiento de la medida	Medio de verificación	Observaciones al cumplimiento
			<p>afectado al siguiente tramo a través de la línea de drenaje de 280mm.</p> <p>Los tramos de drenajes es un ducto auxiliar para drenar o vaciar el ducto principal.</p> <p>Este ducto de drenaje es de HDPE de 280 mm PN6, y comprende puntos bajos, PB, de donde se bombea hacia una cámara de descarga después de una ventosa ubicada en un punto alto.</p> <p>En el PB existe una cámara, en donde el ducto principal se conecta en su cota inferior con la línea auxiliar por medio de una válvula manual, llamada de succión, y otra en la cota superior llamada de descarga, está última se comunica con línea al punto alto para drenar el emisario en ese tramo.</p> <p>En la cámara de descarga existe en la línea de drenaje una válvula manual de corte después de una válvula check que se conecta al ducto principal para su desagüe.</p>

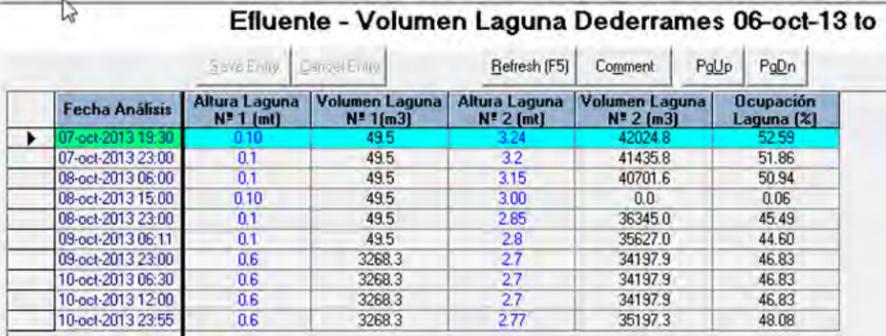
Condición y/o Medida a implementar	Resolución de Calificación Ambiental	Considerando	Cumplimiento de la medida	Medio de verificación	Observaciones al cumplimiento
				<p>A este respecto, nos remitimos a lo señalado a propósito del análisis del considerando 3.1.3.2.4 de la RCA 051.</p> <p>A continuación, se entregan evidencias del pantallazo de la variable caudal en línea (parshall) que da cuenta de la derivación del efluente y el llenado de las lagunas de derrames.</p> <p><b>NIVELES LAGUNAS 09/10/13</b></p>

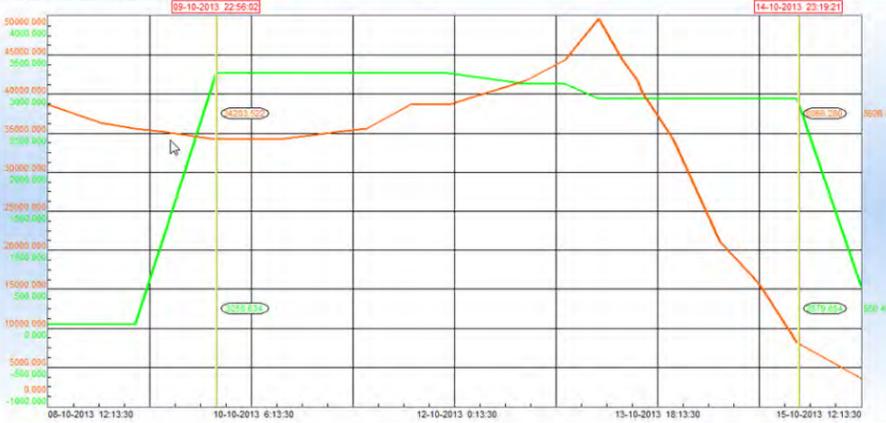
<p><b>TENDENCIA VOLUMEN OCUPADO EN LAGUNAS</b></p>

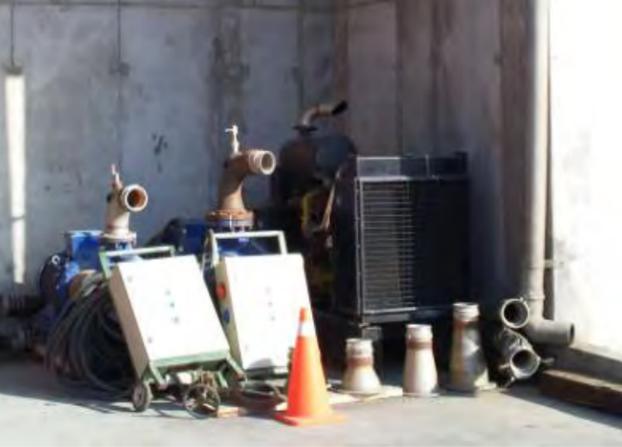
Condición y/o Medida a implementar	Resolución de Calificación Ambiental	Considerando	Cumplimiento de la medida	Medio de verificación	Observaciones al cumplimiento
			desagüe.	<p>TENDENCIA FLUJO PARSHALL DE DESCARGA.</p> <p>PANTALLA DE CONTROL DEL EMISARIO.</p> <p>SISTEMAS AUXILIAR EMISARIO</p>

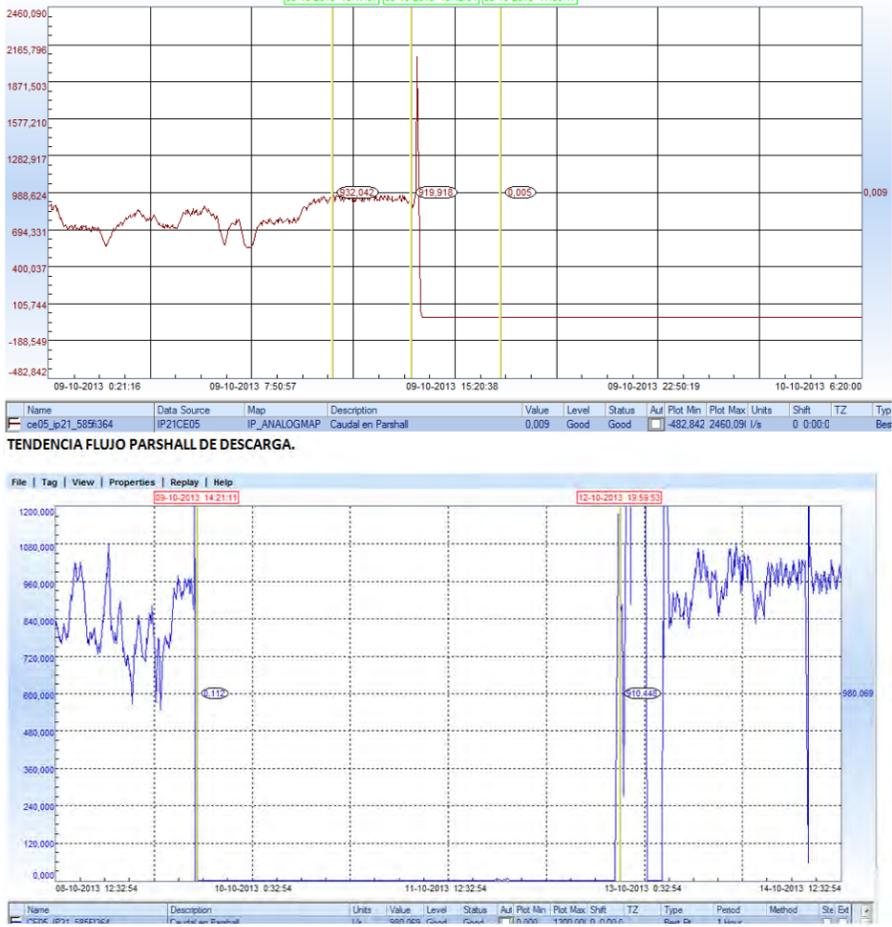
<p>TENDENCIA FLUJO PARSHALL DE DESCARGA.</p> <p>Se adjunta tendencias de caudal tanto de la cámara de cargo como del parshall, donde se aprecia el término de la descarga al mar, sin descarga al río Itata.</p>

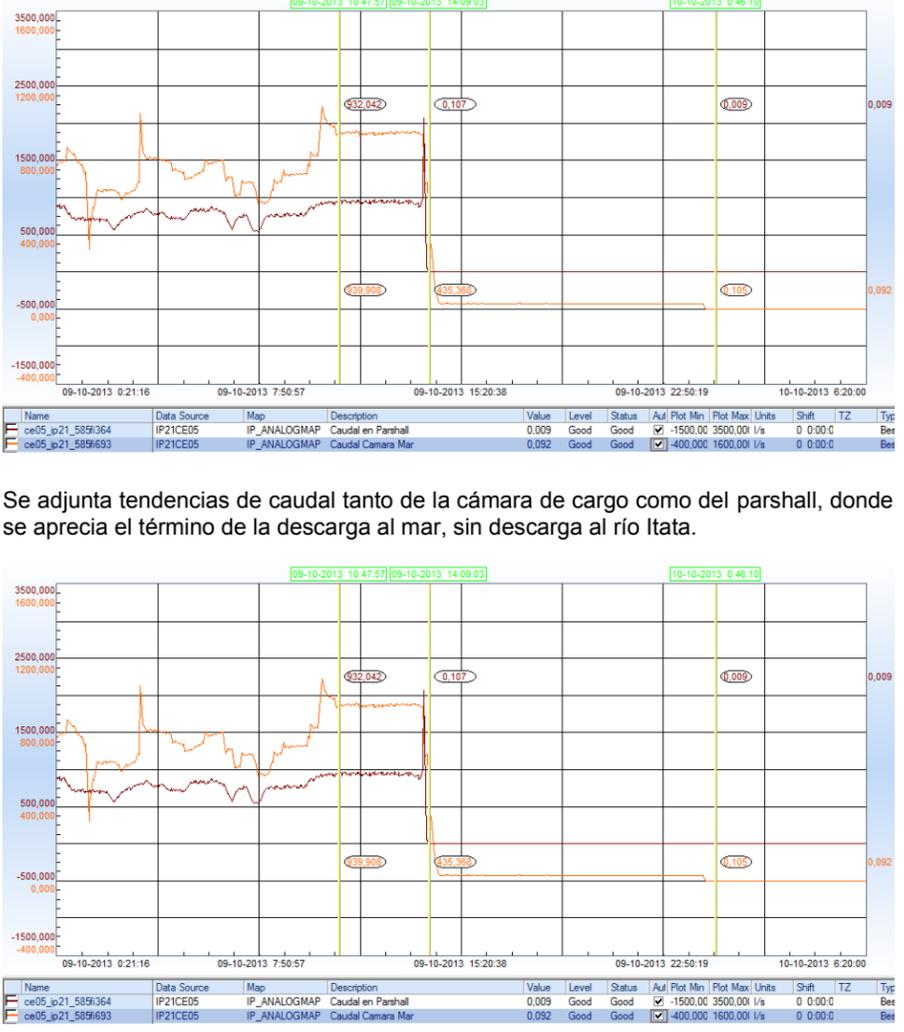
<p>Se adjunta tendencias de caudal tanto de la cámara de cargo como del parshall, donde se aprecia el término de la descarga al mar, sin descarga al río Itata.</p>

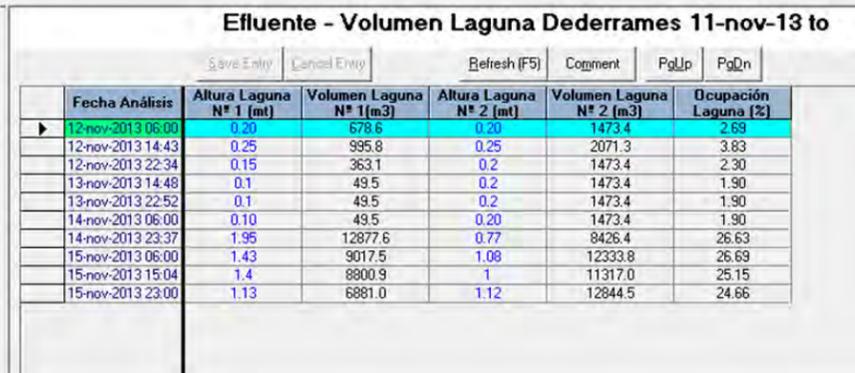
<p>Para evitar que estas variaciones en la composición del RIL puedan afectar la eficiencia del SGTC, se contempla desviar temporalmente el RIL crudo hacia la laguna de derrames. Esta laguna puede contener un volumen de efluente de aproximadamente 80.000 m<sup>3</sup>, equivalente al volumen generado en el Complejo en 26 horas. Desde esta laguna, el RIL será llevado en forma dosificada hasta el SGTC, de manera tal de no sobrepasar la capacidad hidráulica y no afectar la población de microorganismos presentes en el sistema de tratamiento secundario.</p>	<p>Resolución Exenta N° 51/2006 de 20.02.2006</p>	<p>3.1.3.2.2 Operación del Proyecto en Situaciones de Emergencia</p>	<p>Se procedió a la derivación del efluente tratado (con tratamiento primario y secundario) hacia el sistema de lagunas de derrames, proceso que terminó aproximadamente a las 09:37 hrs.</p>	<p>Se entregan evidencia del pantallazo de la variable caudal en línea (Cámara de carga) que da cuenta de la derivación del efluente y el llenado de las lagunas de derrames.</p> <p><b>NIVELES LAGUNAS 14/11/13</b></p>

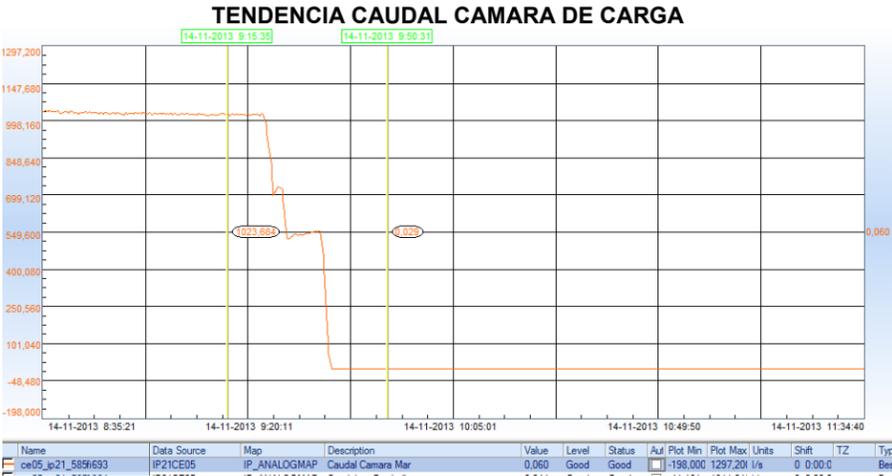
<p><b>TENDENCIA CAUDAL CAMARA DE CARGA</b></p> <p>The graph displays flow rate over time. The y-axis ranges from -198,000 to 1297,200. The x-axis shows dates from 14-11-2013 8:35:21 to 14-11-2013 11:34:40. A significant drop in flow rate is observed between 9:15:35 and 9:50:31. A data table at the bottom of the graph provides the following details:</p> <table border="1"> <thead> <tr> <th>Name</th> <th>Data Source</th> <th>Map</th> <th>Description</th> <th>Value</th> <th>Level</th> <th>Status</th> <th>Alf</th> <th>Plot Min</th> <th>Plot Max</th> <th>Units</th> <th>Shift</th> <th>TZ</th> <th>Typ</th> </tr> </thead> <tbody> <tr> <td>ca05_ip21_589/693</td> <td>IP21CE05</td> <td>IP_ANALOGMAP</td> <td>Caudal Camara Mar</td> <td>0.060</td> <td>Good</td> <td>Good</td> <td></td> <td>-198,000</td> <td>1297,200</td> <td>l/s</td> <td>0</td> <td>0.00.0</td> <td>Bea</td> </tr> </tbody> </table>	Name	Data Source	Map	Description	Value	Level	Status	Alf	Plot Min	Plot Max	Units	Shift	TZ	Typ	ca05_ip21_589/693	IP21CE05	IP_ANALOGMAP	Caudal Camara Mar	0.060	Good	Good		-198,000	1297,200	l/s	0	0.00.0	Bea	
Name	Data Source	Map	Description	Value	Level	Status	Alf	Plot Min	Plot Max	Units	Shift	TZ	Typ																				
ca05_ip21_589/693	IP21CE05	IP_ANALOGMAP	Caudal Camara Mar	0.060	Good	Good		-198,000	1297,200	l/s	0	0.00.0	Bea																				
Las fallas en el sistema de conducción y descarga final del efluente secundario podrían estar asociadas a rupturas del ducto que puedan causar filtraciones.	Resolución Exenta N° 51/2006 de 20.02.2006	3.1.3.2.2 <i>Operación del Proyecto en Situaciones de Emergencia</i>	Efectivamente, tal como lo establece la RCA, este tipo de situaciones fue considerado y previsto en la evaluación de impacto ambiental, disponiendo, ante dicho evento, la procedencia de la secuencia de actividades que se indican en el considerando citado, y que es la detallada en las columnas de la presente tabla.	No aplica	Sin observaciones

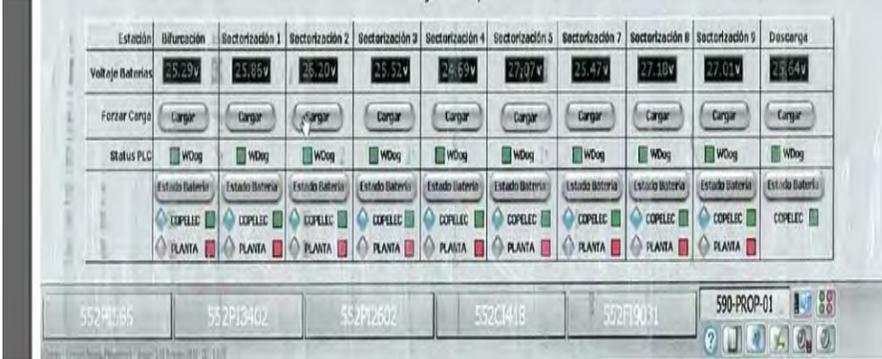
Condición y/o Medida a implementar	Resolución de Calificación Ambiental	Considerando	Cumplimiento de la medida	Medio de verificación	Observaciones al cumplimiento
<p>No se prevé fallas asociadas a la impulsión, pues el proyecto contempla incorporar sistemas de respaldo para el bombeo del RIL, y además unidades modulares de generación para suministro eléctrico en caso de corte de energía.</p>	<p>Resolución Exenta N° 51/2006 de 20.02.2006</p>	<p>3.1.3.2.2 Operación del Proyecto en Situaciones de Emergencia</p>	<p>No hubo fallas en el sistema de impulsión. Además, se cuenta con estaciones Copelec con sus respectivos respaldos de la Empresa Copelec.</p>	<p>A continuación se muestra un pantallazo que muestra las unidades modulares de generación:</p>

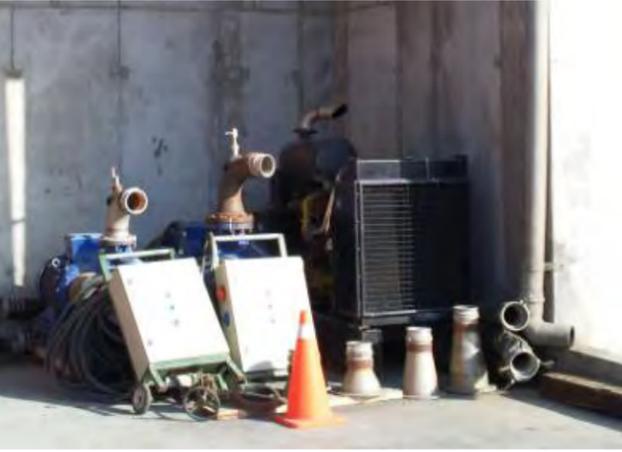
<p style="text-align: center;"><b>SISTEMAS AUXILIAR EMISARIO</b></p>

<p style="text-align: center;">SISTEMAS AUXILIAR CONECTADO EN PUNTO BAJO 22 (Evento 14 noviembre)</p>	
Ítem	Ubicación km.	Nombre Válvula	TAG Válvula																																										
1	7.808	Cam. Válvula Sectorización N° 1	585-FCV-610																																										
2	10.629	Cam. Válvula Sectorización N° 2	585-FCV-620																																										
3	15.330	Cam. Válvula Sectorización N° 3	585-FCV-630																																										
4	18.083	Cam. Válvula Sectorización N° 4	585-FCV-640																																										
5	26.738	Cam. Válvula Sectorización N° 5	585-FCV-650																																										
6	38.043	Cam. Válvula Sectorización N° 7	585-FCV-670																																										
7	44.983	Cam. Válvula Sectorización N° 8	585-FCV-680																																										
8	45.841	Cam. Válvula Sectorización N° 9	585-FCV-690																																										
9	54.633	Cam. Válvula de control N°1/2	585-PCV-700 A/B

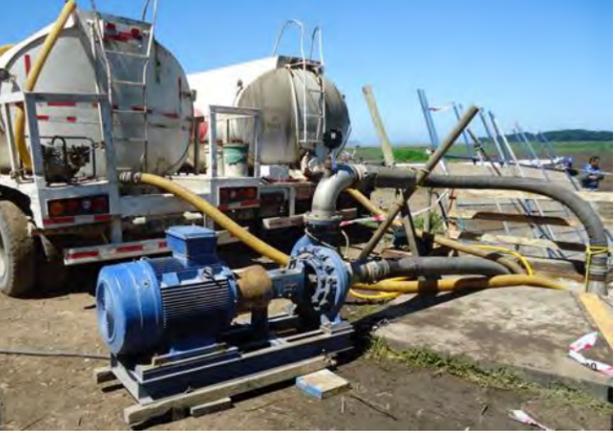
<p>FUNCIONAMIENTO PUNTO BAJO 22 (Evento 14 de noviembre)</p> <p>CÁMARA PUNTO BAJO 22</p>

Condición y/o Medida a implementar	Resolución de Calificación Ambiental	Considerando	Cumplimiento de la medida	Medio de verificación	Observaciones al cumplimiento
			<p>En la cámara de descarga existe en la línea de drenaje una válvula manual de corte después de una válvula check que se conecta al ducto principal para su desagüe.</p>

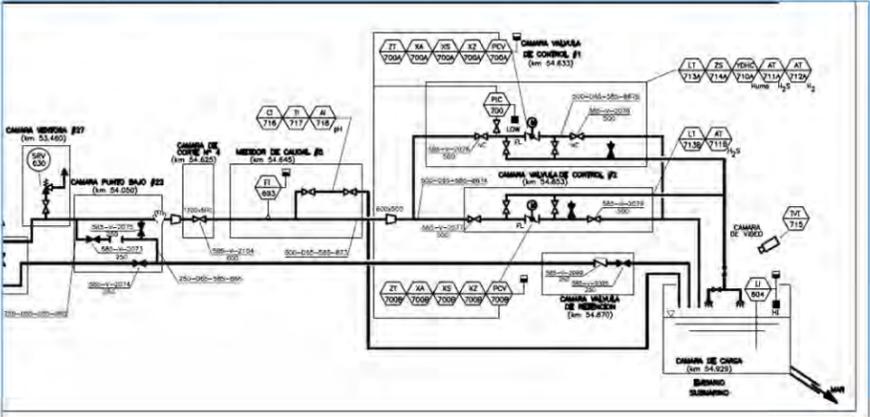
<p>Existen 30 tramos para desaguar cada uno de los puntos bajos del emisorio, como se muestra en la tabla siguiente con sus respectivas ubicación y longitud.</p>

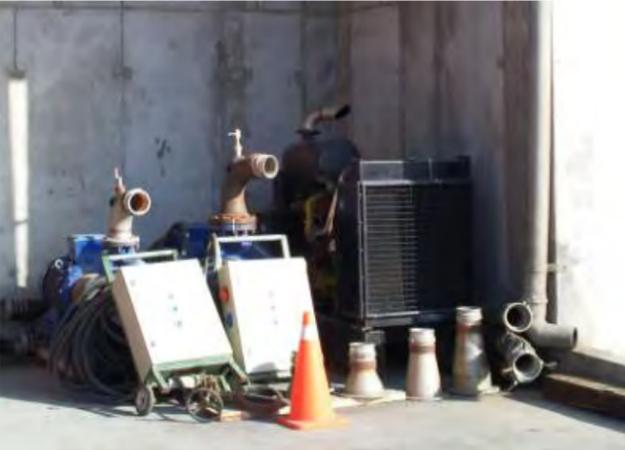
<p>SISTEMAS AUXILIAR EMISARIO</p>

<p>SISTEMAS AUXILIAR CONECTADO EN PUNTO BAJO 22 (Evento 14 noviembre)</p>
