ORD. U.I.P.S. N°: 380

MAT.: Informa sobre denuncia que indica.

Según consta en la denuncia, el día 14 de noviembre de 2013 se advirtió una rotura del ducto que conduce los residuos industriales líquidos desde la planta que opera Celulosa Arauco y Constitución S.A. en la localidad de Nueva Aldea hasta el mar. Agrega el denunciante que producto de la rotura de dicho ducto se ocasionó un derrame de los residuos inundando rápidamente las tierras aledañas, afectando tierras agrícolas preparadas para cultivos de distintos vegetales.

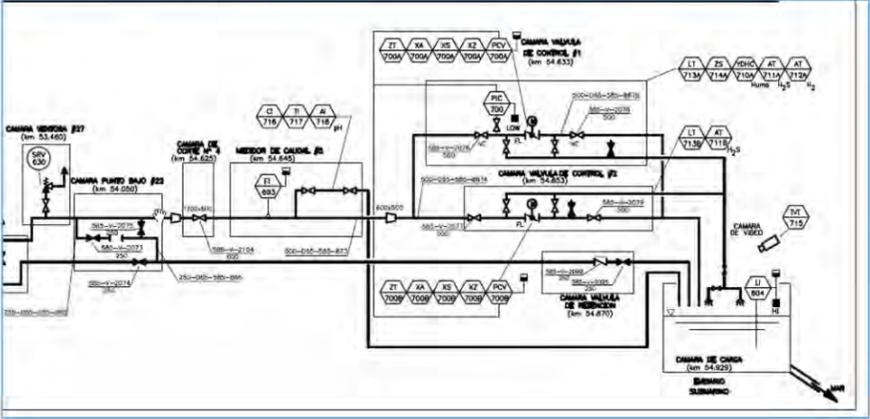
<p data-bbox="1815 915 2480 943">FUNCIONAMIENTO PUNTO BAJO 22 (Evento 14 de noviembre)</p> <p data-bbox="1712 999 1939 1024">CÁMARA PUNTO BAJO 22</p>

<p data-bbox="1703 1503 2598 1556">Existen 30 tramos para desaguar cada uno de los puntos bajos del emisario, como se muestra en la tabla siguiente con sus respectivas ubicación y longitud.</p>

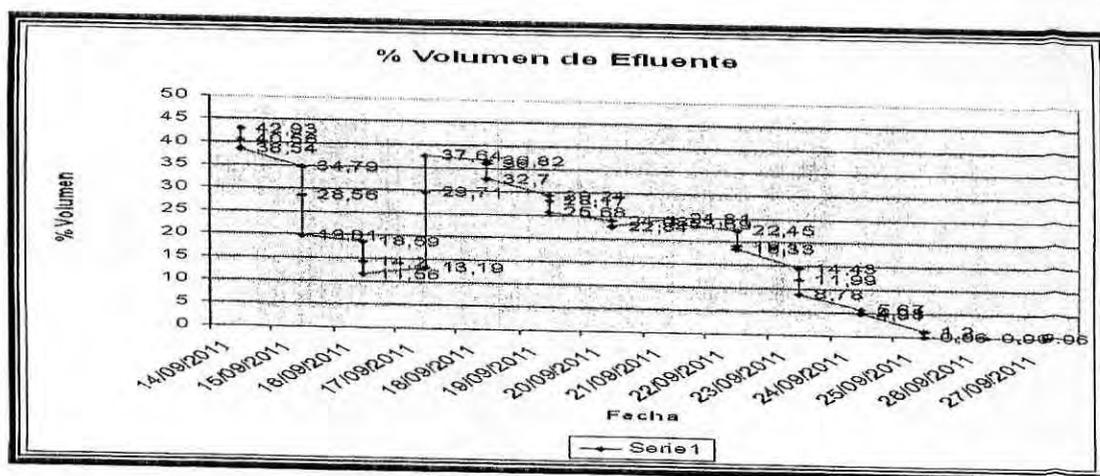
**Gráfico N° 1:** Porcentaje de Volumen de RILES, en la laguna derrame, tomado desde el 14 al 27.SEP.2011.
