Inspección Personal – Cía. Minera Nevada SPA

Causa ROL A-002-2013

Informe pericial

Fecha de inspección: 20 de Enero de 2016

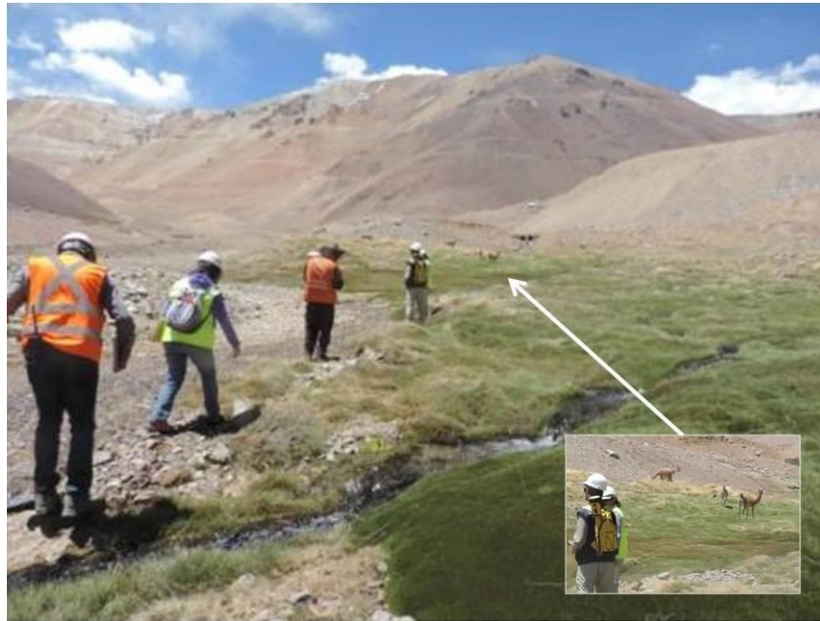
Los recorridos por el perímetro de las Vegas Norte y Sur se realizaron de acuerdo con lo planificado al inicio de la actividad, como se muestra en las Figuras 3 y 4. Las actividades se iniciaron en la Vega Sur donde se observó la presencia de seis guanacos (*Lama guanicoe*) en conducta de forrajeo. Además se constató la presencia de abundantes fecas y plumas, las cuales evidencian de forma indirecta la presencia de microfauna y avifauna los que ocupan regularmente estas vegas como fuente de alimento, refugio y en el caso de guanacos, como revolcaderos.

Figura 3: Vega Sur: Recorrido por el borde externo de la vega.

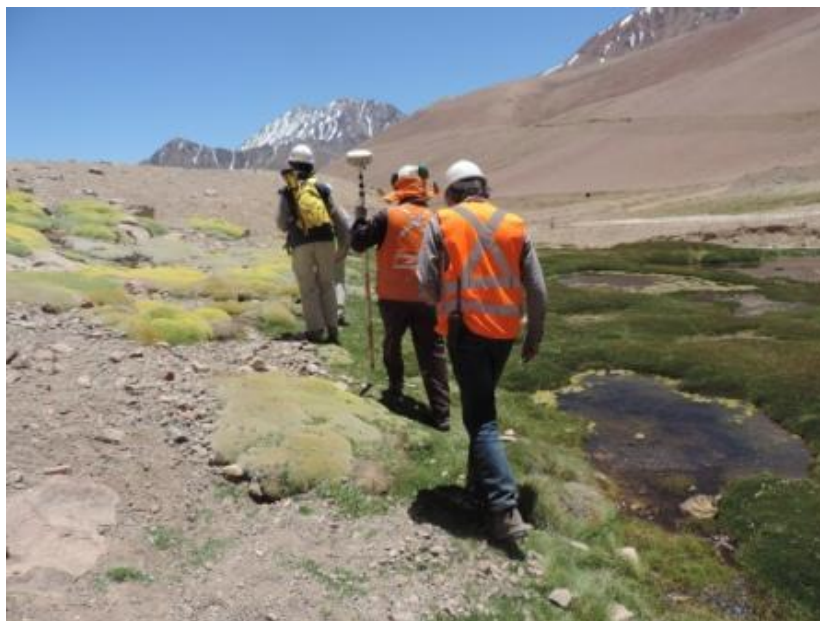
Figura 4: Vega Norte: Recorrido por el borde externo de la vega.

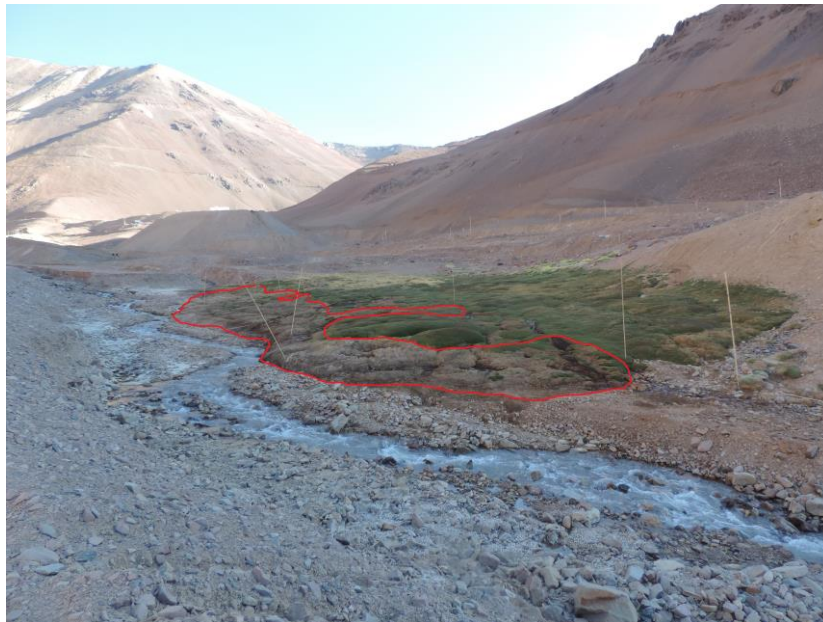
Mientras que en la Vega Sur sólo se realizó el track del recorrido por el perímetro de la vega, en la Vega Norte se delimitó además, el área afectada por el aluvión del mes de enero de 2013, como se muestra en la Figura 5. En este sector, los profesionales del SAG realizaron una transecta de 20 m con evaluación de contactos cada 20 cm (método Point Quadrat) como se observa en las Figuras 5 y 6.

Figura 5: Delimitación del área afectada en la vega Norte en base a imagen tomada el día 20 de enero de 2016, por Tania Altamirano, perito de Bioma Consultores S.A.

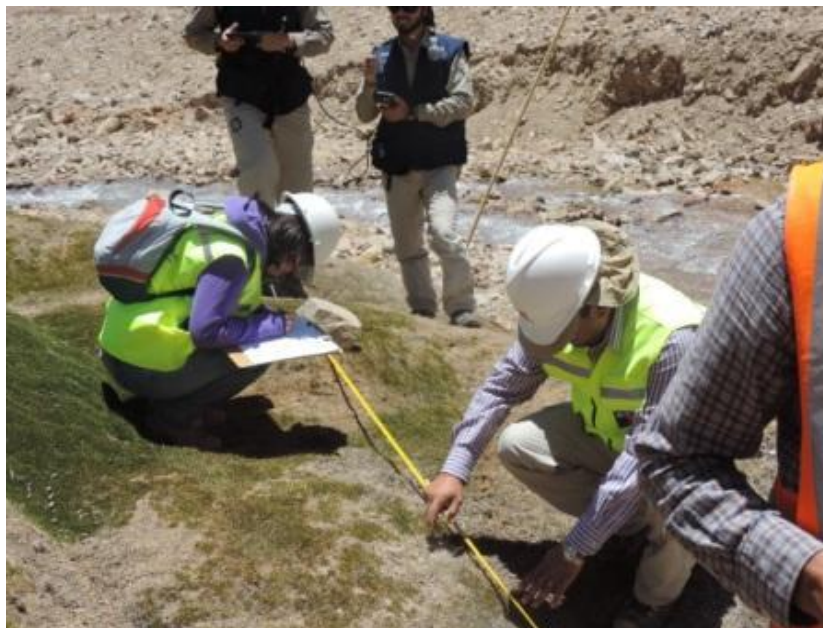
Figura 6: Transecta realizada por profesionales del Servicio Agrícola y Ganadero en Vega Norte. Imagen tomada por Tania Altamirano el 20 de enero de 2016.

Para efectos de monitorear la evolución del estado de esta Vega, se recomienda utilizar los mismos puntos comprendidos en la transecta realizada por personal del SAG en la inspección del día 20 de enero de 2016. En este sentido, es necesario conocer los detalles de la información levantada en terreno por el SAG. La señalada información permitirá efectuar un seguimiento de los niveles de recuperación del mencionado ecosistema. Cabe destacar que la realización de una transecta supone la realización de actividades de seguimiento para efectos de constatar la evolución del proceso de recuperación del área en cuestión, las cuales deberían realizarse durante el mes de marzo del presente año, dadas las particularidades de estos ecosistemas.

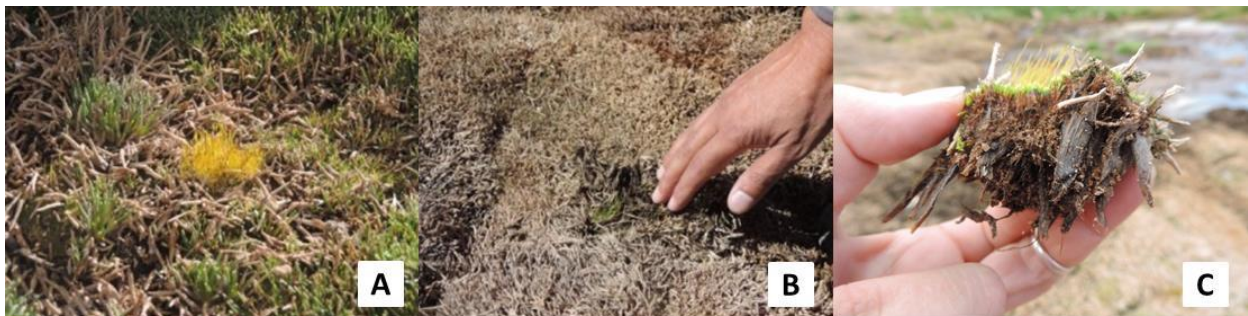
La Figura 9 muestra rebrotes de vegetación observados en la zona afectada así como la presencia de musgos, especies pioneras en las sucesiones naturales que como se puede observar en la imagen (C) crece sobre los restos de materia muerta convertida en sustrato.

Figura 9: Presencia de musgos entre rebrotes de *Oxychloe* (A) y bajo el mantillo (B). Cojín de musgos creciendo sobre cojín muerto que forman el mantillo (C). Imágenes tomadas el día 19 de enero de 2016, por Tania Altamirano, perito de Bioma Consultores S.A.

No obstante lo anterior las fotografías de la Figura 9 anterior, claramente dan cuenta del inicio de un proceso de recuperación natural en las zonas donde CMN SpA efectuó actividades de limpieza posteriores al incidente investigado en este proceso.

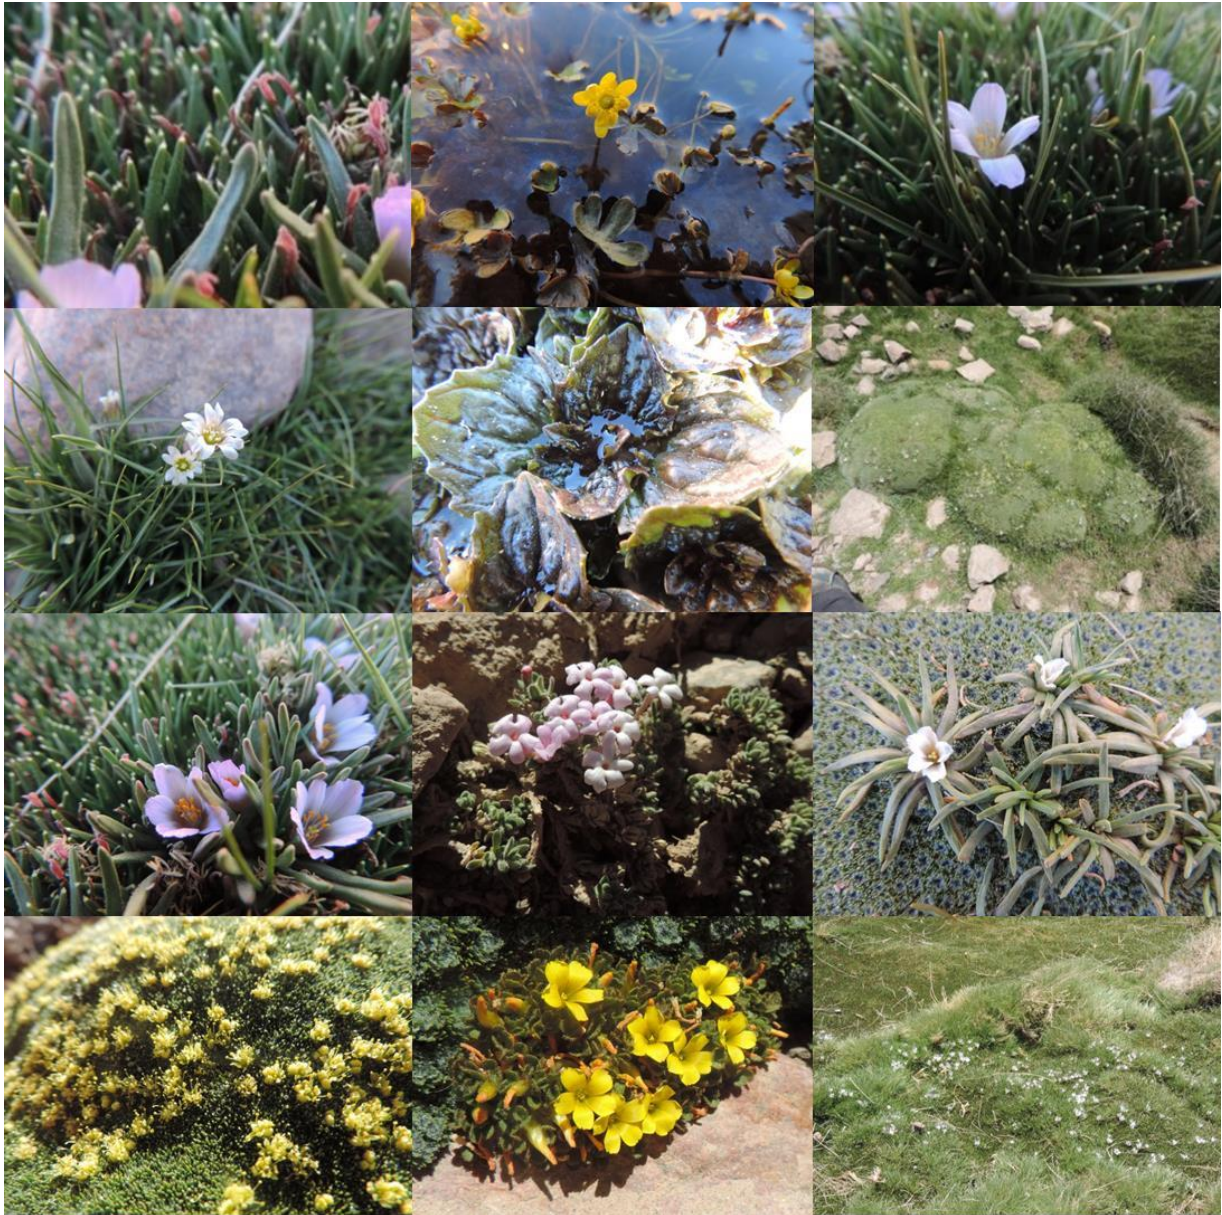
En esta vega también fue posible observar otras especies, muchas de ellas en flor como se muestra en la Figura 10 siguiente.

Figura 10: Flora y vegetación registrada durante la actividad de inspección. Especies de los géneros *Oxychloe*, *Calandrinia*, *Ranunculus*, *Arenaria*, *Mimulus*, *Junellia* y *Azorella* entre otros, además de la presencia de algunas especies de musgo sobre el mantillo. Imágenes tomadas el día 20 de enero de 2016, por Tania Altamirano, perito de Bioma Consultores S.A.

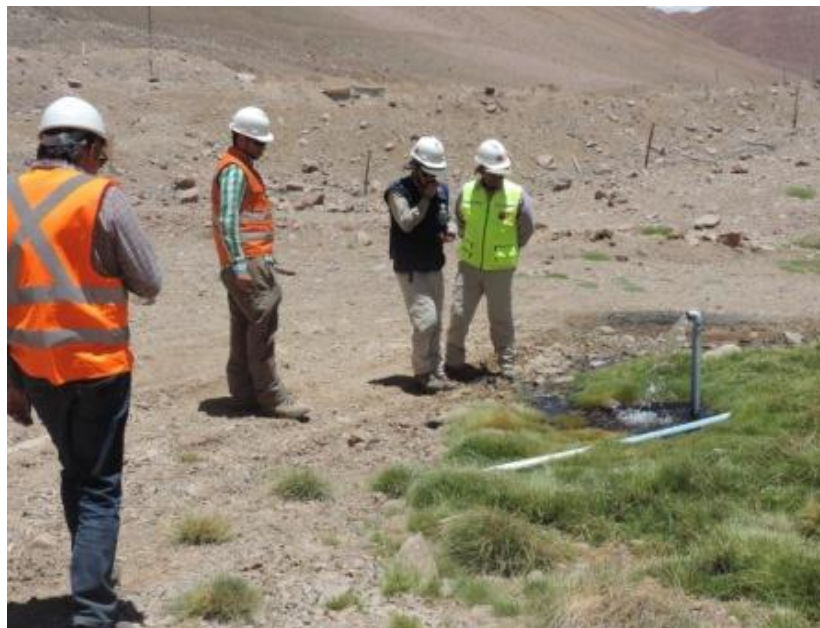
Durante la inspección de la Vega Norte se observó una tubería y brote de agua. Este punto corresponde a un pozo surgente (emergente o artesiano) ubicado en las coordenadas 6758821N 397832E, cuyo monitoreo se encuentra comprometido en la Adenda N°2 de 2005, RCA N°24/2006 Respuesta a Observaciones 7.1 a.2), Adenda N°2/2005 Sección 2 Recursos Hídricos y Anexo II-D-2 Plan de Monitoreo de Calidad de Aguas 2005. Este punto de monitoreo es identificado como BT-2 (Figura 11).

Figura 11: Punto de monitoreo BT-2 en Vega Norte.

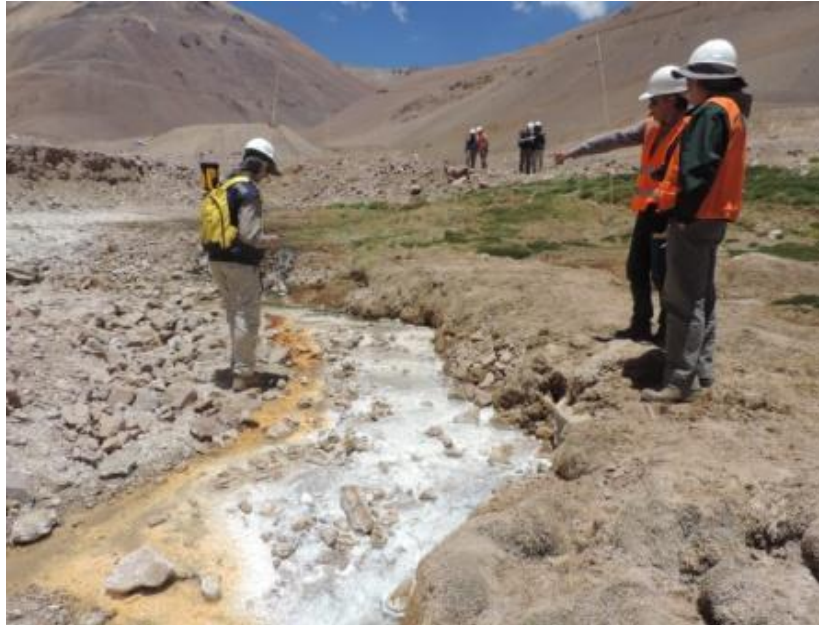
Por otro lado se observaron tramos del río Estrecho, frente a la Vega Norte, con precipitados de color rojizo y blanco (Figura 12). Este fenómeno se produce debido a la presencia natural de minerales en el agua producto del cambio de pH que experimenta el río Estrecho (pH 3-4) al recibir el aporte de aguas desde La Olla (pH 6-7) (Waterloo, 2013). Este fenómeno se encuentra descrito en la RCA 24/2006. La variación estacional en las concentraciones de los minerales, la diferencia en la conductividad, la temperatura, presencia de sulfatos y bicarbonatos en las aguas que se mezclan, generan reacciones químicas que es posible apreciar a simple vista en forma de precipitados.

Figura 12: Fenómeno natural de precipitación de minerales en el río.

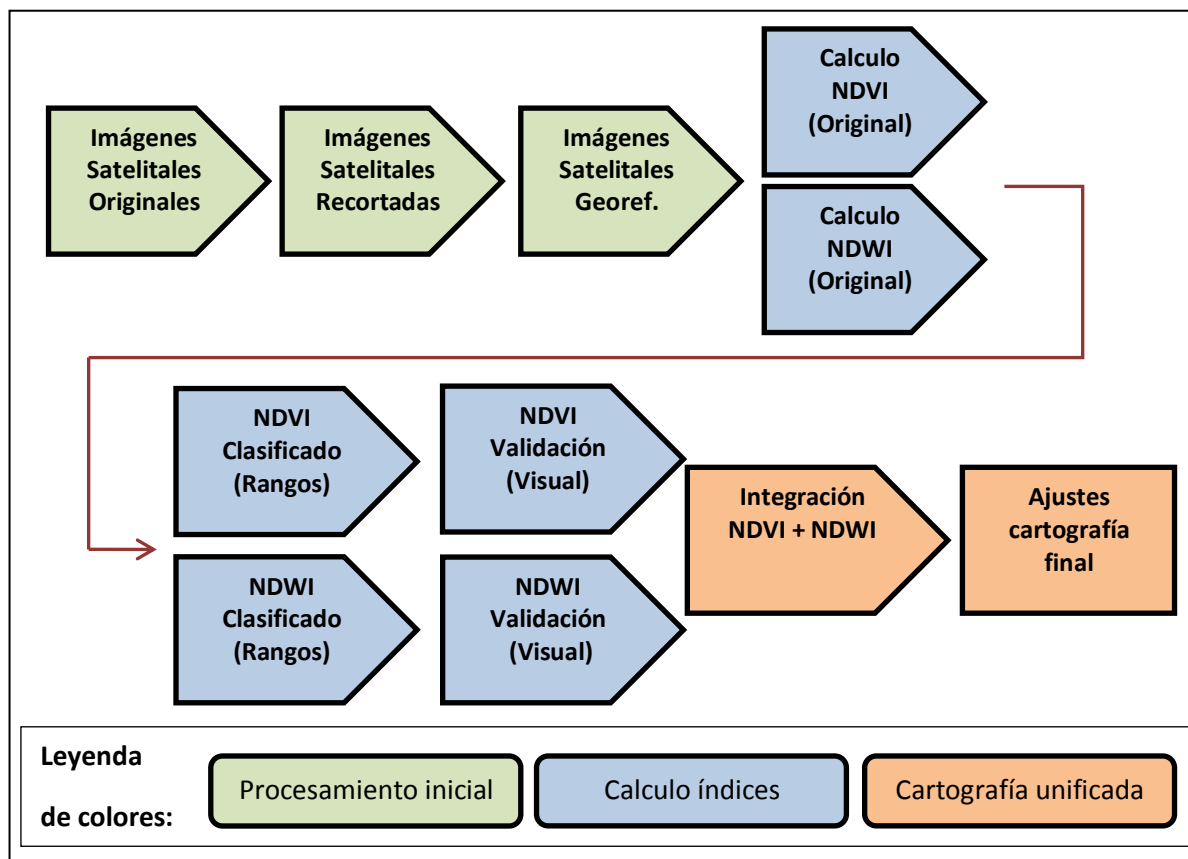
En el siguiente diagrama se detalla el procesamiento de imágenes satelitales.

Figura 1. Diagrama procesamiento de imágenes.

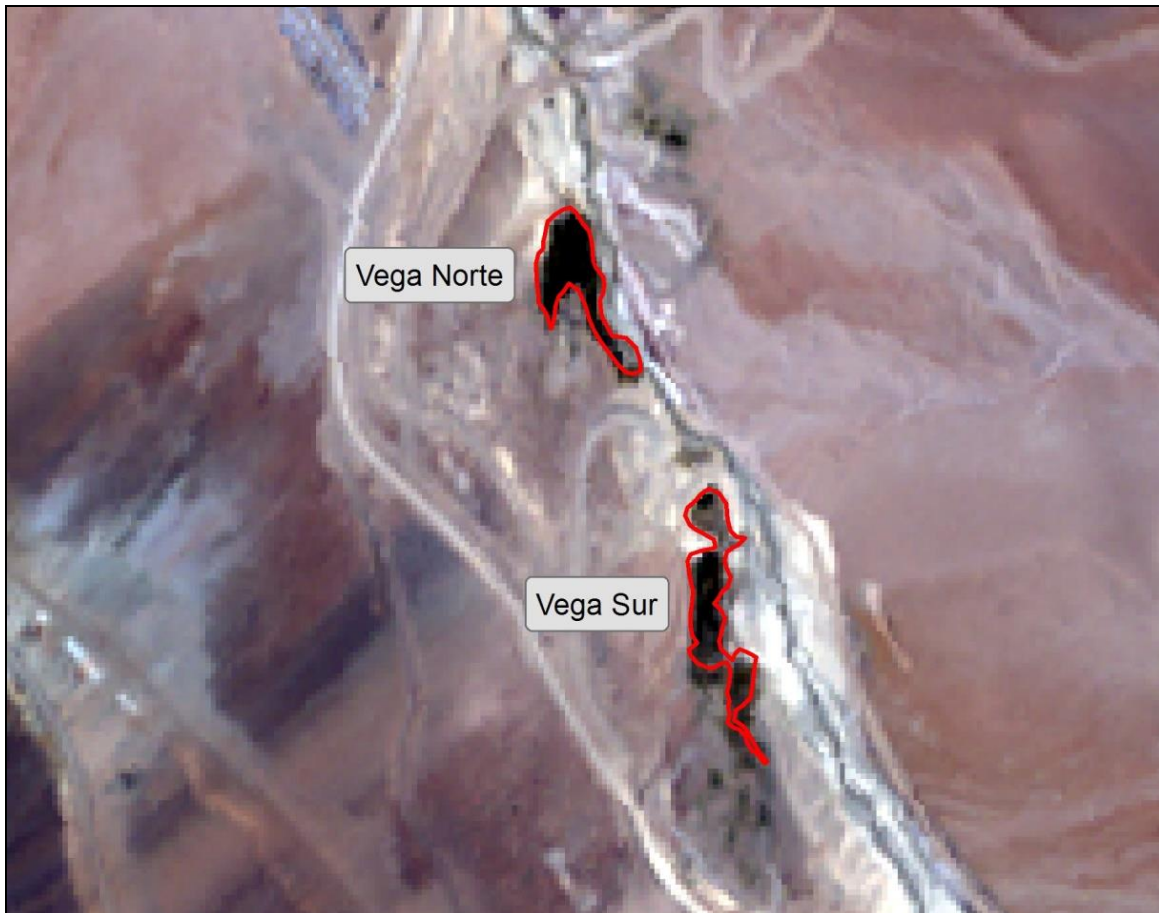
Figura 2. Fotointerpretación vegas afectadas. Fuente: Elaboración propia. Imagen de fondo Ikonos, marzo de 2005. Los polígonos corresponden a shapes oficiales asociados a la Adenda N°3 de 2006.
