INFORME DE FISCALIZACIÓN AMBIENTAL

INSPECCIÓN AMBIENTAL

EMBALSE CAREN EL TENIENTE

DFZ-2014-233-INTER-RCA-IA

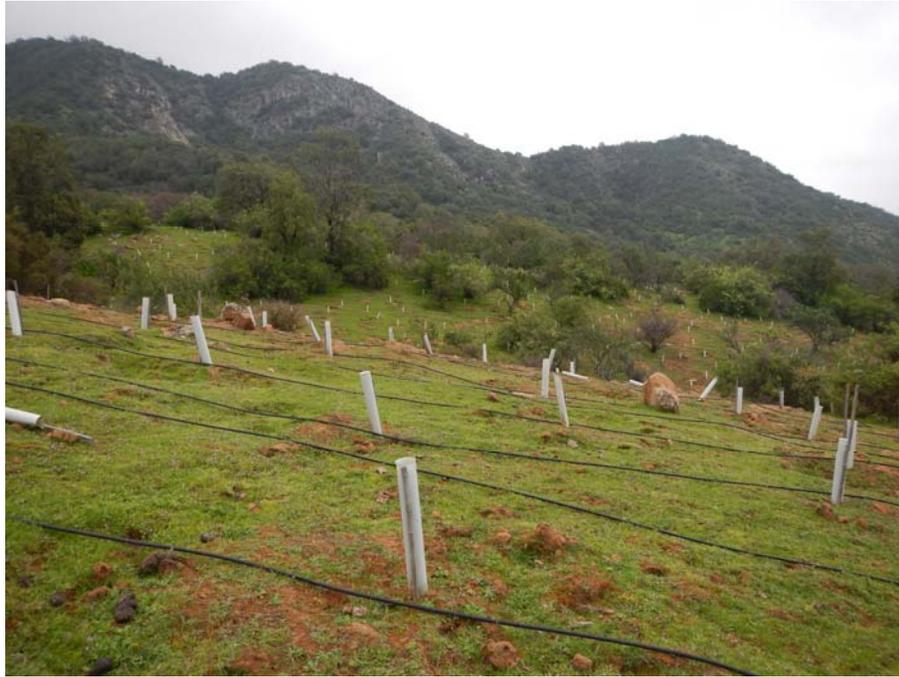
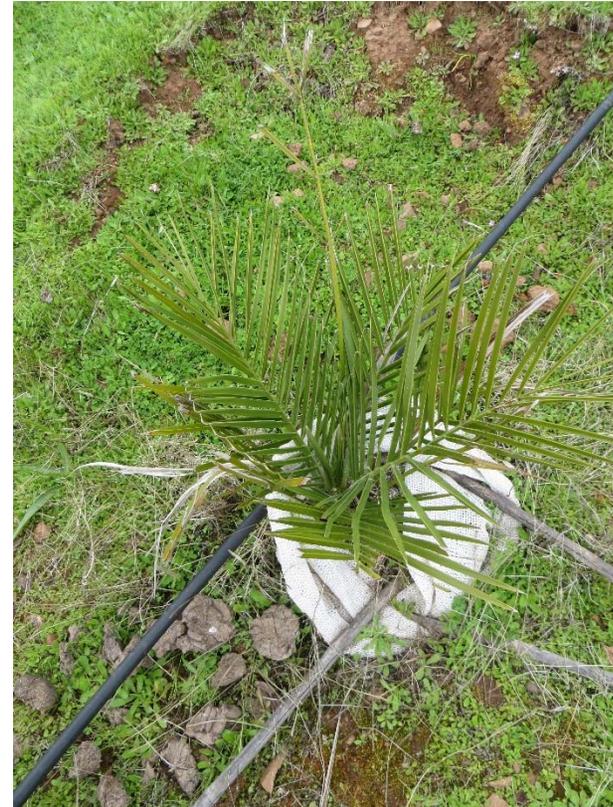
Fotografía 1.	Fecha: 20/08/2014		Fotografía 2.	Fecha: 19/08/2014	
DATUM WGS84 HUSO 19s	Norte: 6.220.861 m.	Este: 309.622 m.	DATUM WGS84 HUSO 19s	Norte: 6.219.724 m.	Este: 313.040 m.
Descripción Medio de Prueba: Vista general parcela Rodal N° 5.			Descripción Medio de Prueba: Ejemplar de <i>Jubaea chilensis</i> (Palma chilena).

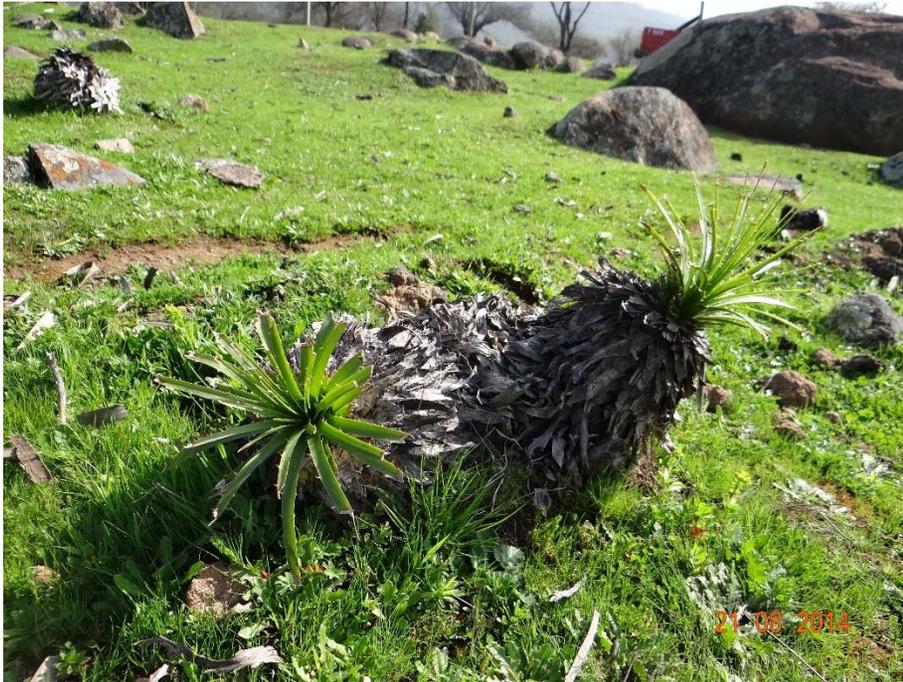
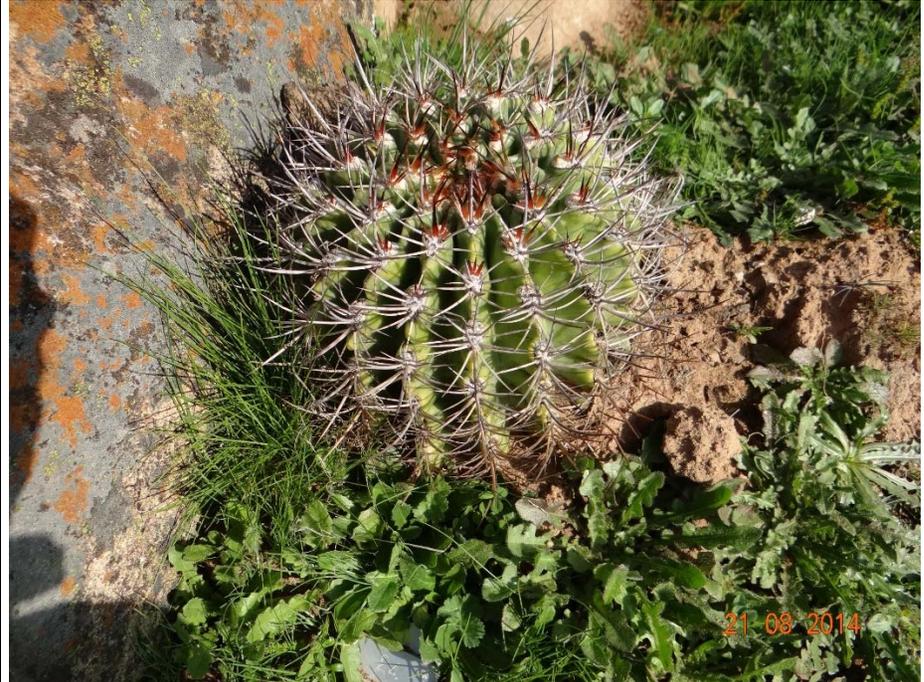
Fotografía 3.	Fecha: 21/08/2014		Fotografía 4.	Fecha: 21/08/2014	
DATUM WGS84 HUSO 19s	Norte: 6.220.679 m.	Este: 301.154 m.	DATUM WGS84 HUSO 19s	Norte: 6.220.693 m.	Este: 301.144 m.
Descripción Medio de Prueba: Ejemplares de Puya sp. En el Sector 1 “El Embalse”.			Descripción Medio de Prueba: Ejemplar de <i>Neoporteria curvispina var curvispina</i> , en el Sector 1 “El Embalse”.

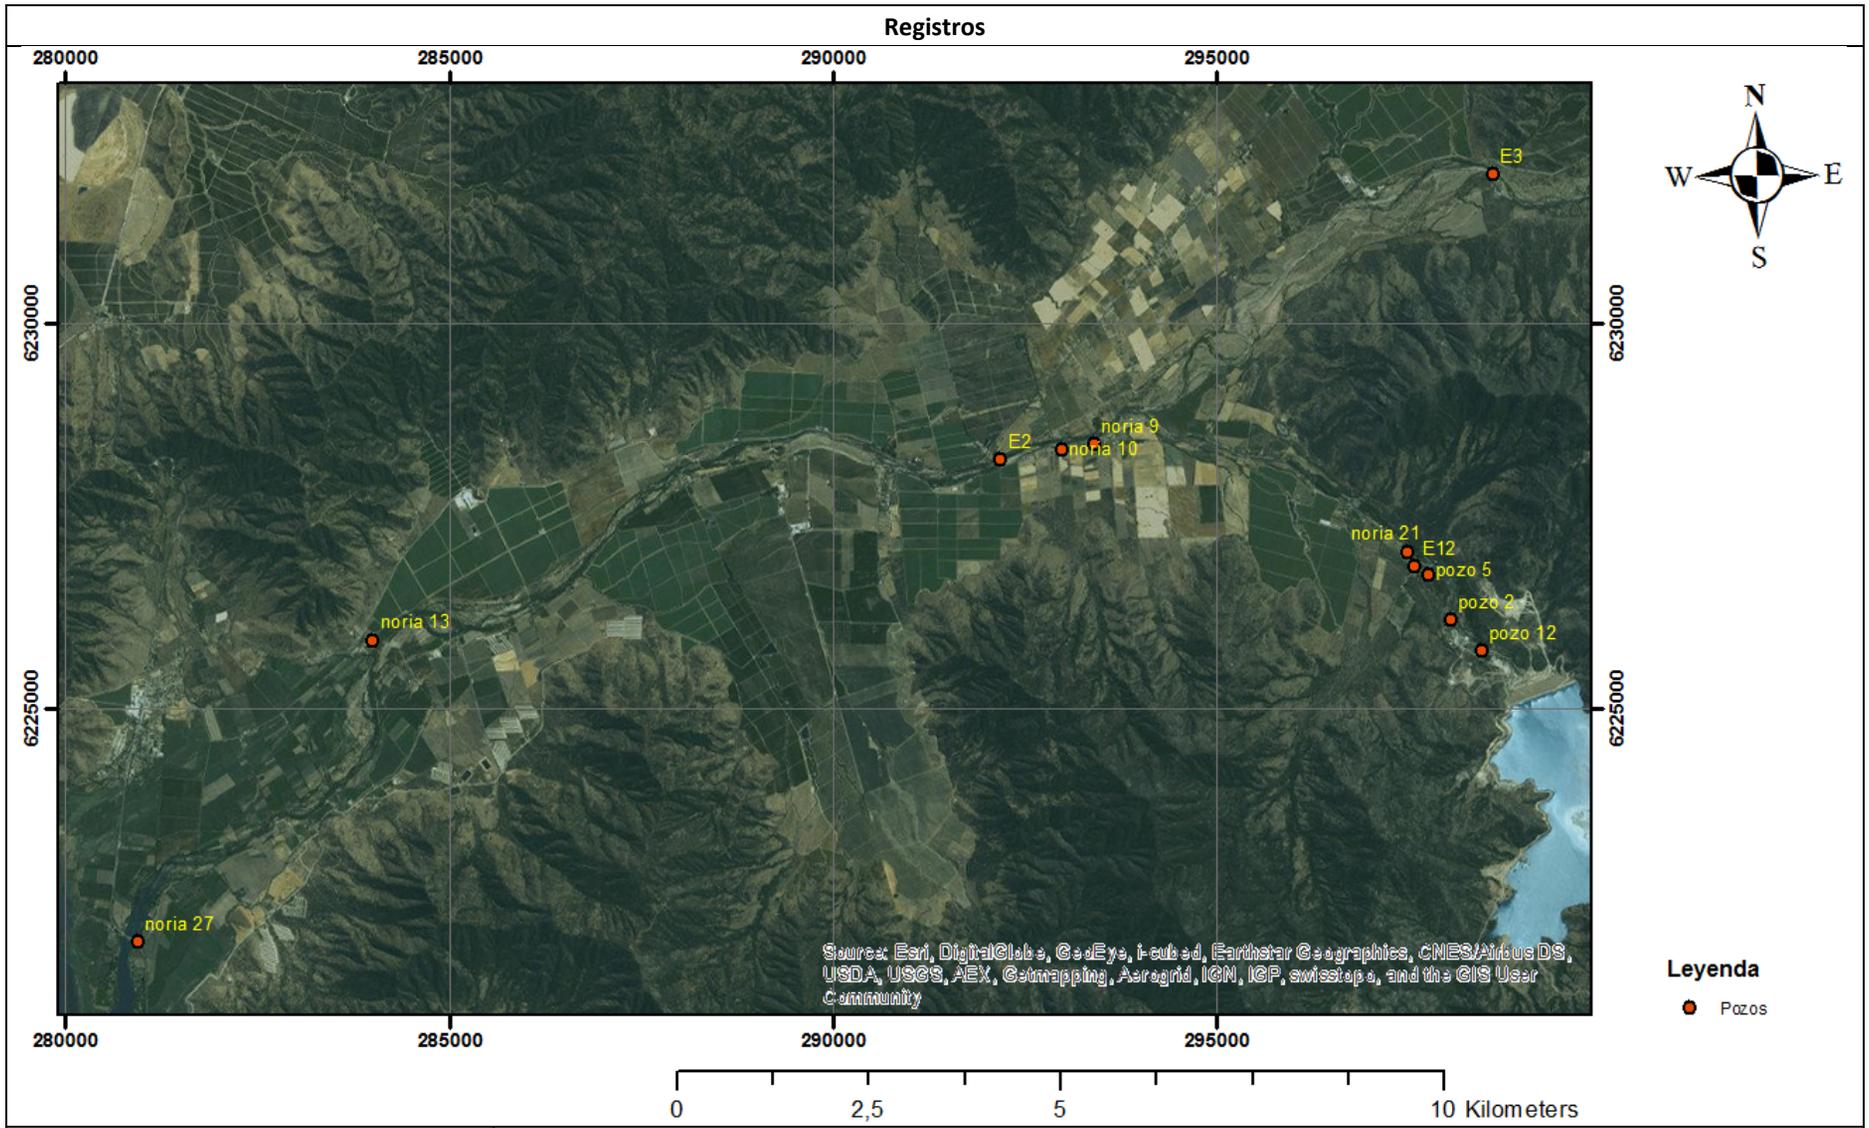
Figura 5.		Fecha : 21/08/2014
DATUM WGS84 HUSO 19s	Coordenada Norte: N/c	Coordenada Este: N/c
Descripción medio de prueba: Ubicación de puntos de monitoreo de aguas verificados en terreno.

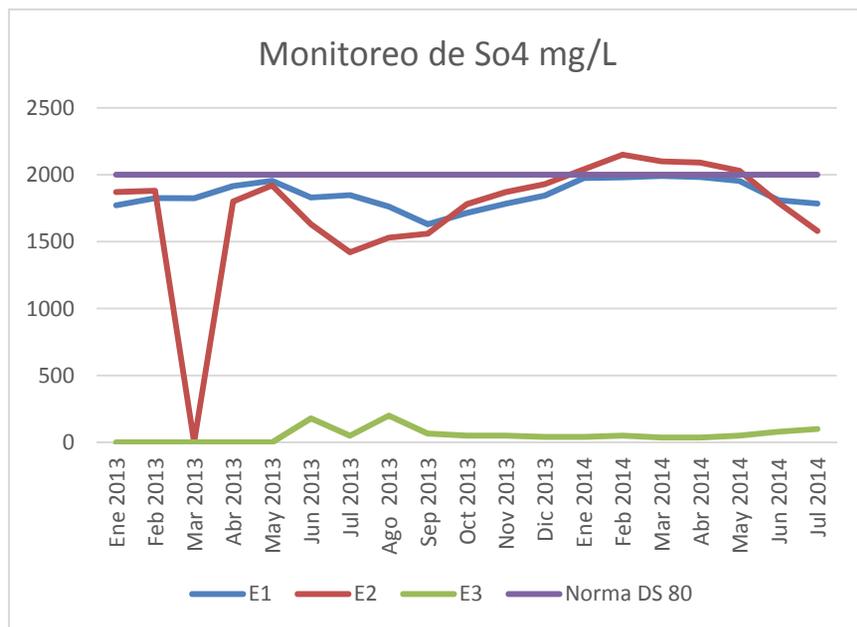
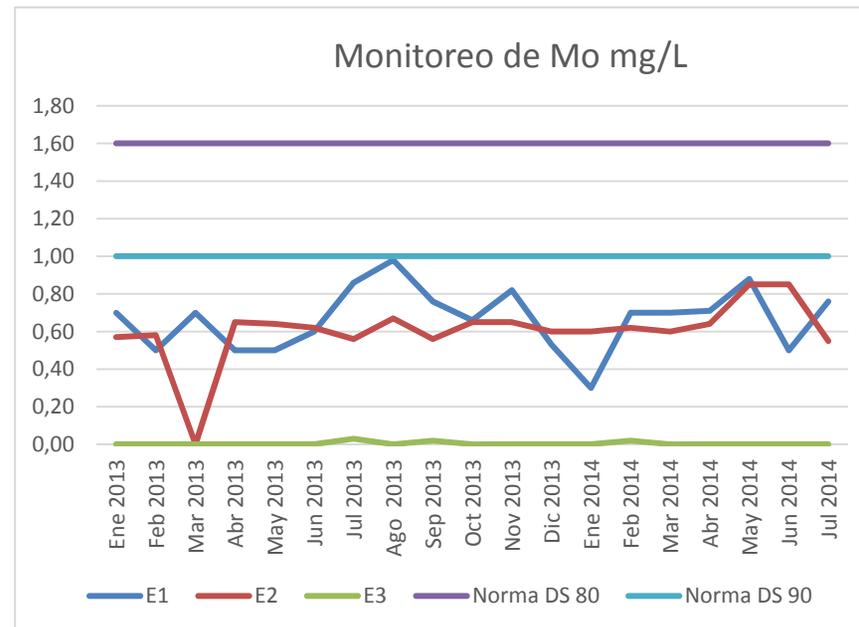
Grafico 1.

Descripción medio de prueba: Grafico de monitoreo de aguas superficiales para parámetro molibdeno.

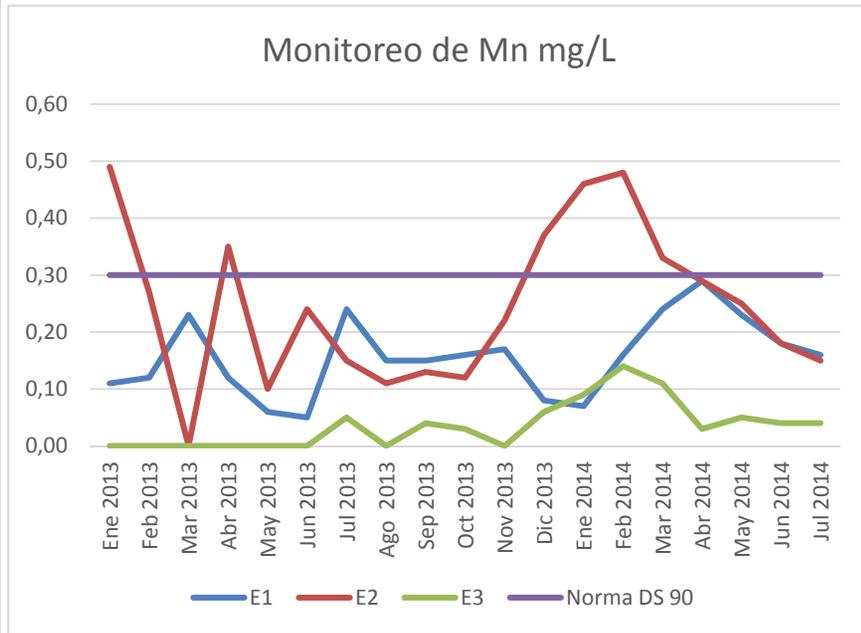
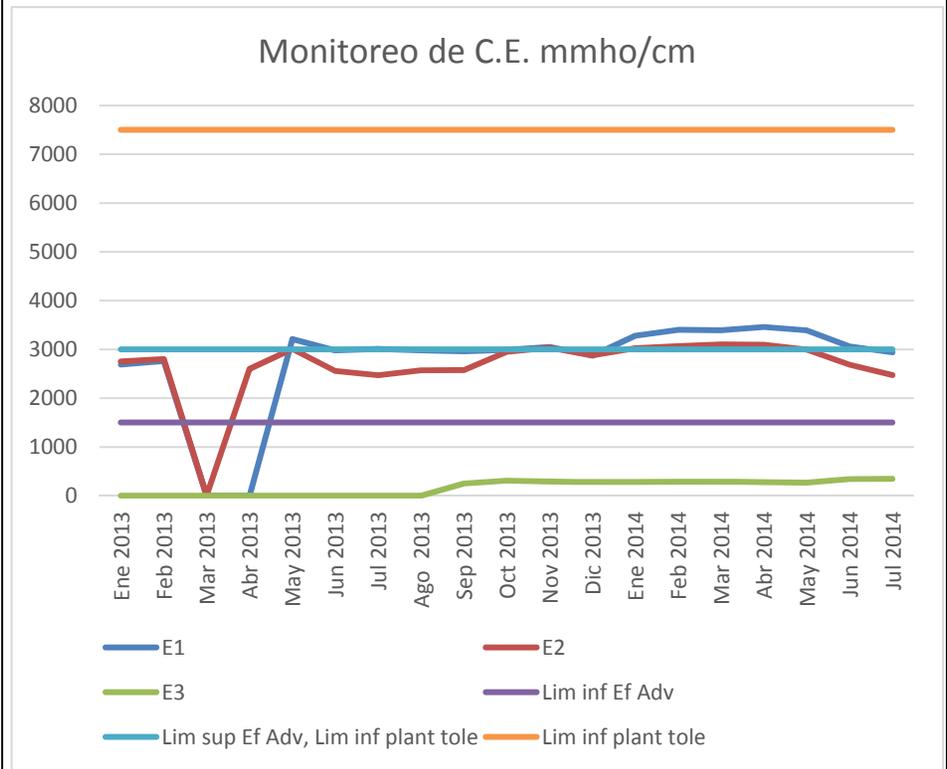
Grafico 3.

Descripción medio de prueba: Grafico de monitoreo de aguas superficiales para parámetro Conductividad eléctrica de acuerdo a Nch 1333.

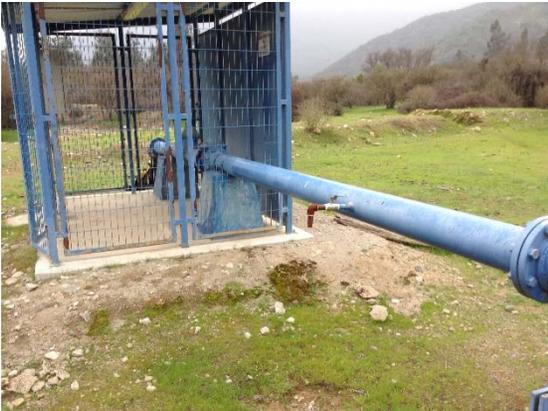
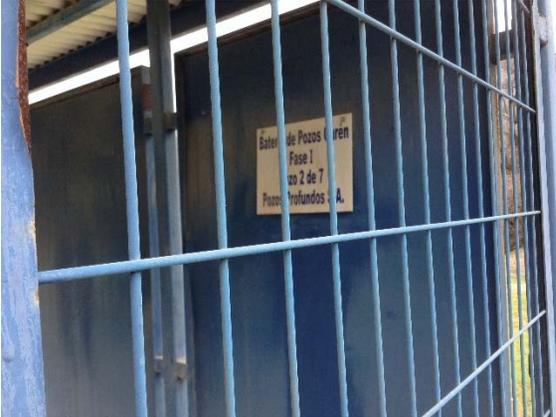
Fotografía 5.	Fecha: 21/08/2014	Fotografía 6.	Fecha: 21/08/2014
DATUM WGS84 HUSO 19s	Norte: 6.226.128 m. Este: 298.055 m.	DATUM WGS84 HUSO 19s	Norte: 6.226.128 m. Este: 298.055 m.
Descripción medio de prueba: Imagen de Pozo N° 2, empleado para monitoreo de aguas subterráneas.		Descripción medio de prueba: Detalle de señalética de pozo.

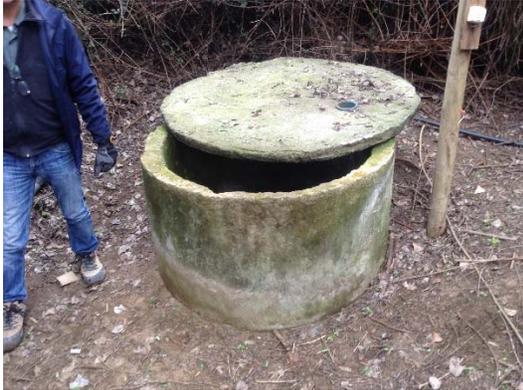
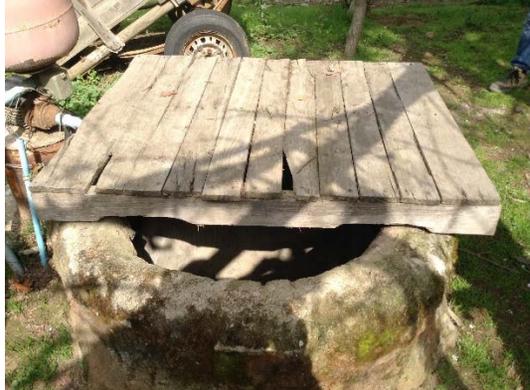
Fotografía 7.	Fecha: 21/08/2014	Fotografía 8.	Fecha: 21/08/2014
DATUM WGS84 HUSO 19s	Norte: 6.227.034 m. Este: 297.476 m.	DATUM WGS84 HUSO 19s	Norte: 6.222.524 m. Este: 281.251 m.
Descripción medio de prueba: Ubicación de Noria 21		Descripción medio de prueba: Ubicación de noria 25

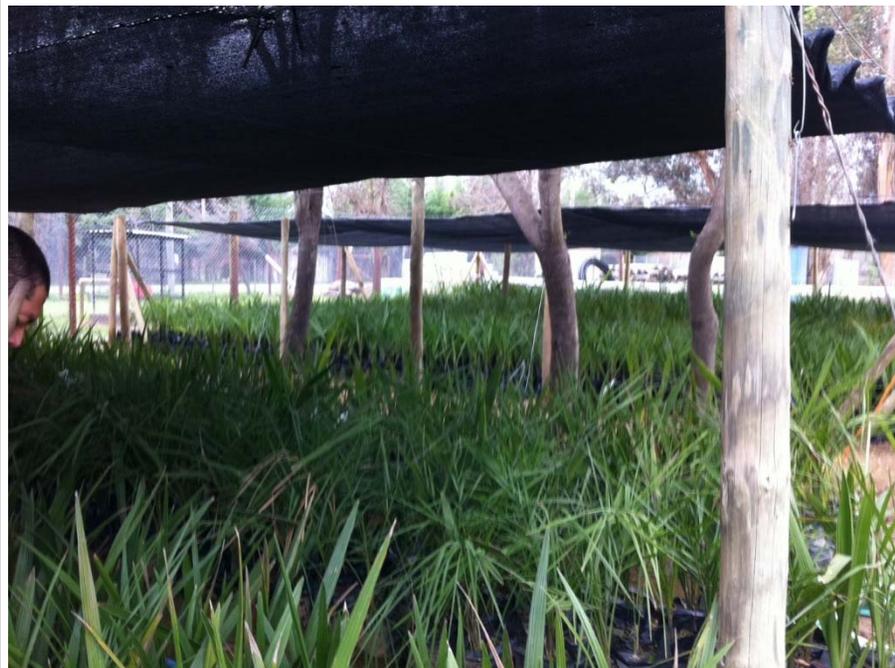
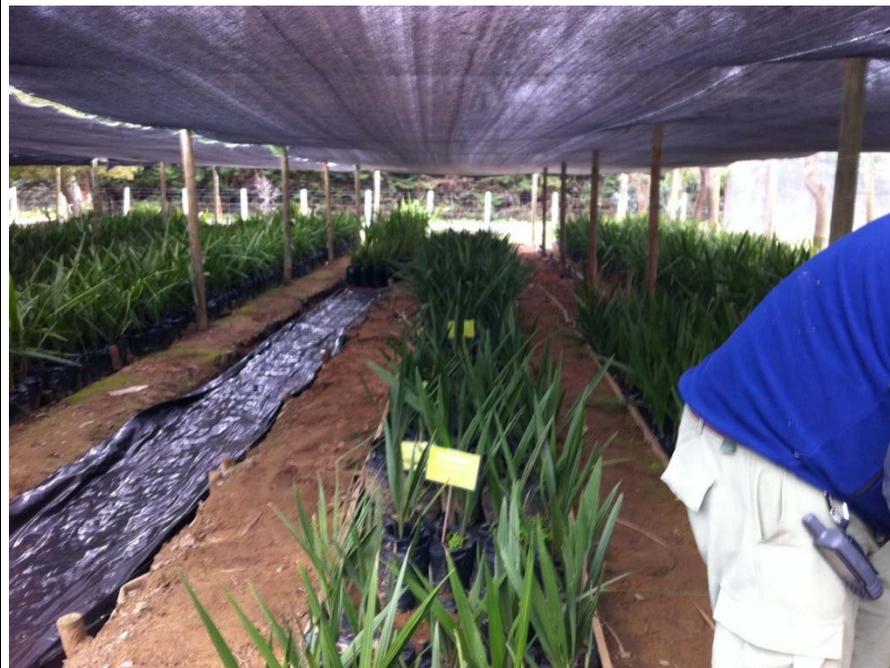
Fotografía 9.

Descripción medio de prueba: Detalle de platabandas al interior del vivero.

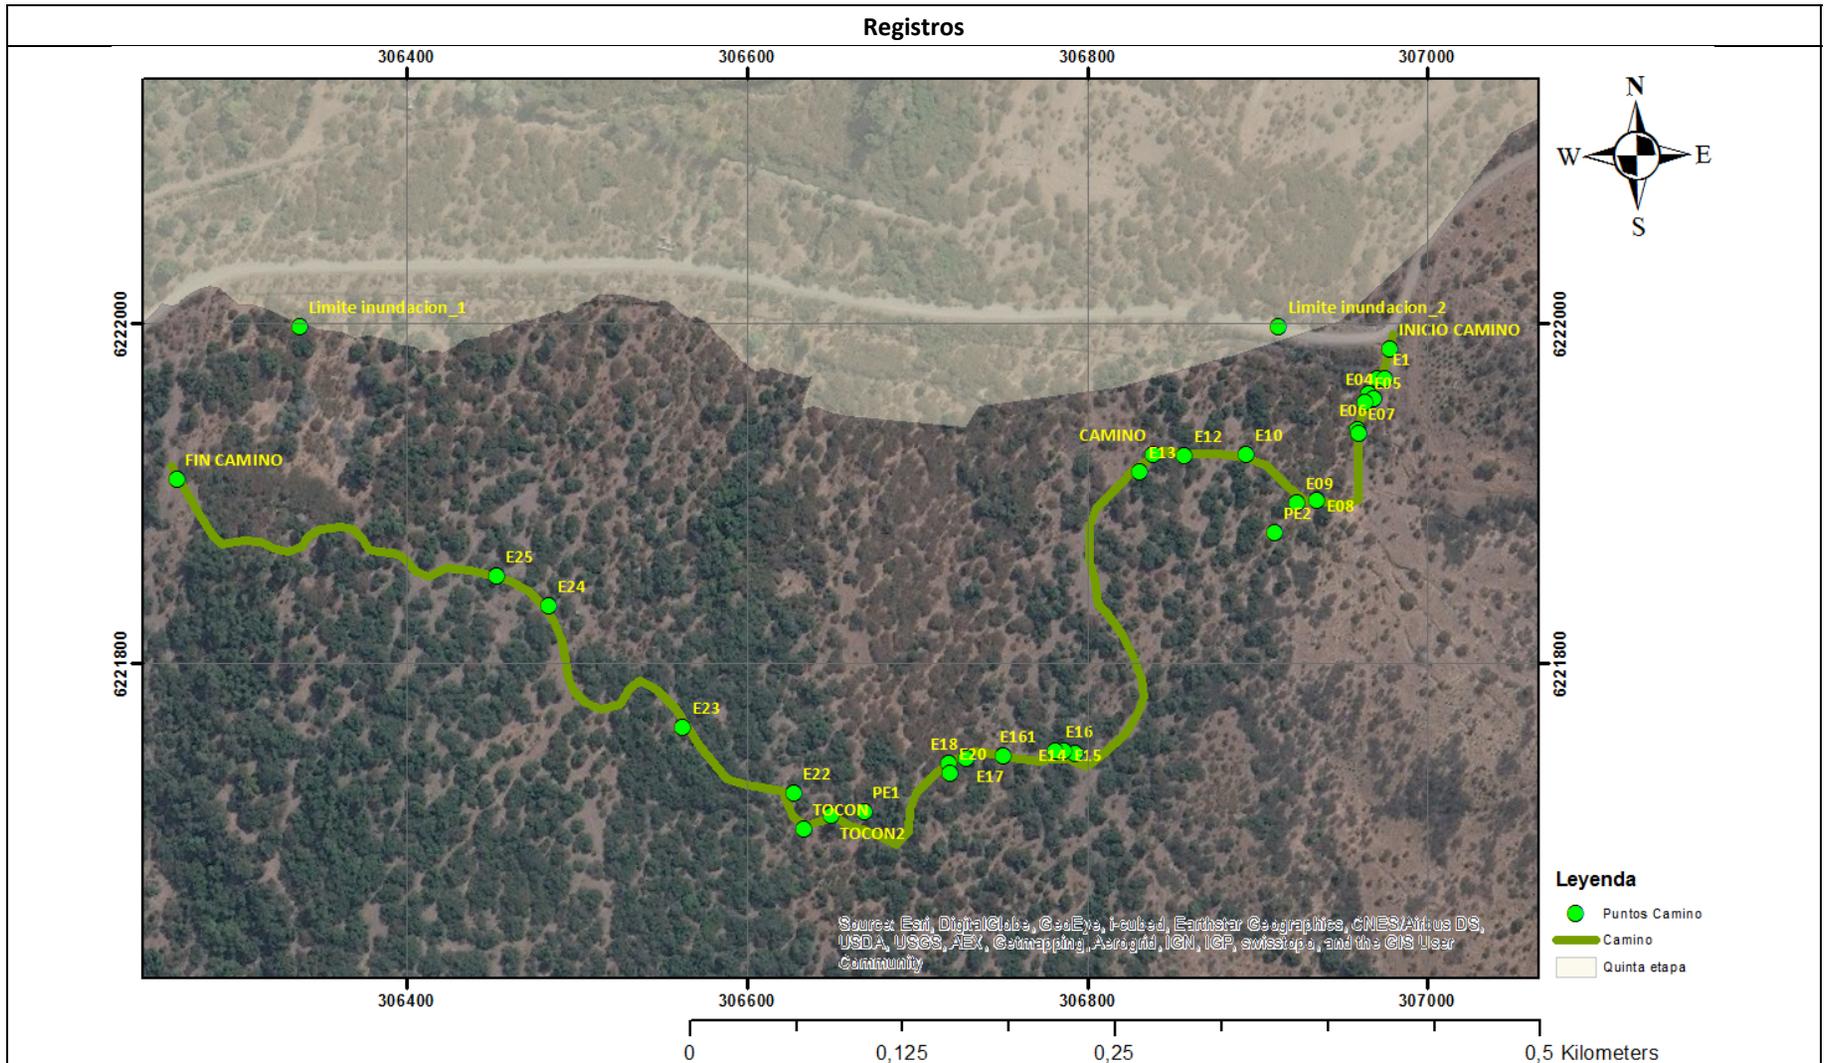
Figura 6.	Fecha 20/08/2014
DATUM WGS84 HUSO 19s	Coordenada Norte: n/c
Descripción de medio de prueba: Imagen cartográfica del camino habilitado.	Coordenada Este: n/c

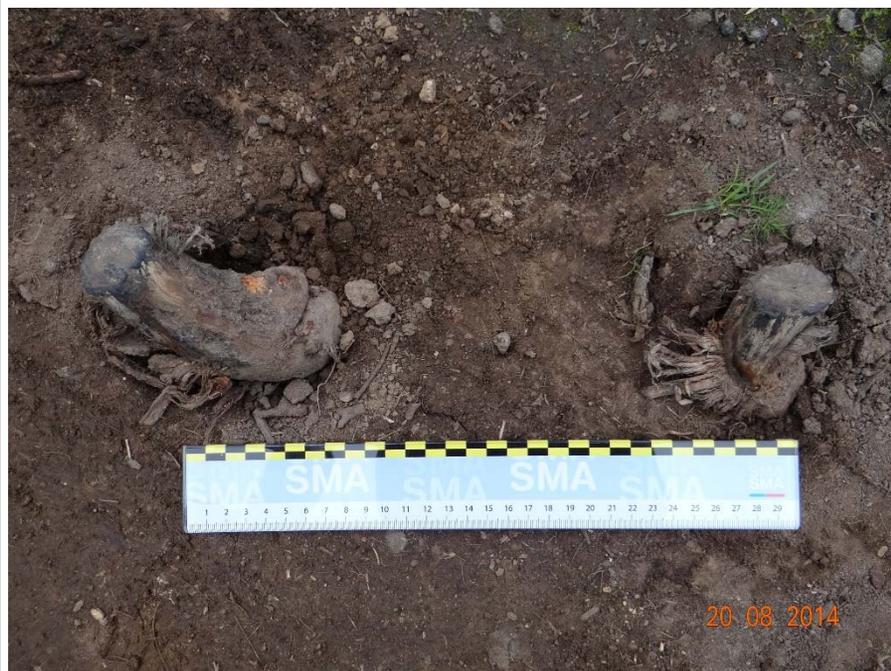
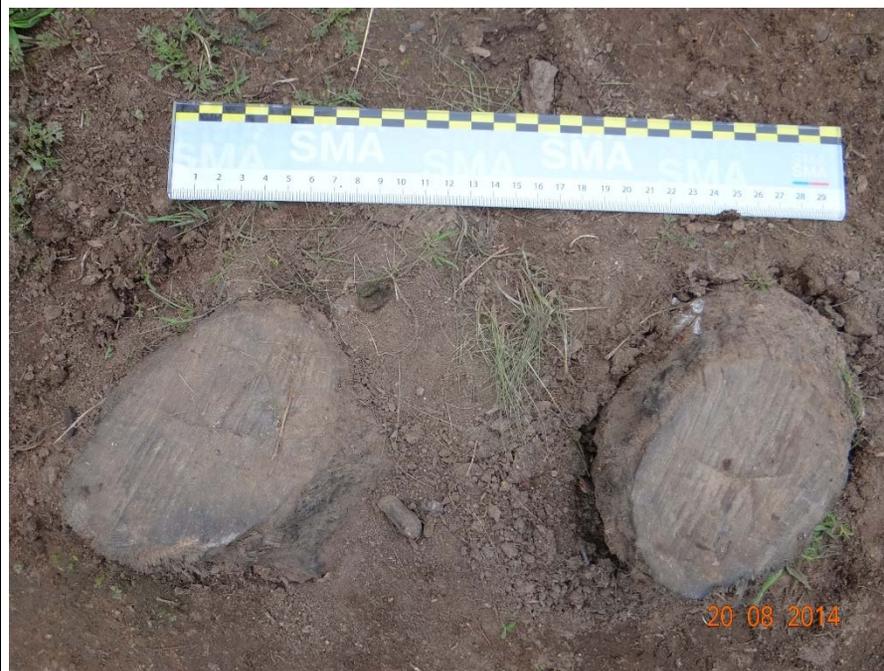
Fotografía 13.

Descripción medio de prueba: Detalle de vegetación removida producto de la habilitación del camino.
