INFORME DE FISCALIZACIÓN AMBIENTAL

PROGRAMA DE CUMPLIMIENTO

PUERTO ANTOFAGASTA

DFZ-2015-1251-II-PC-IA

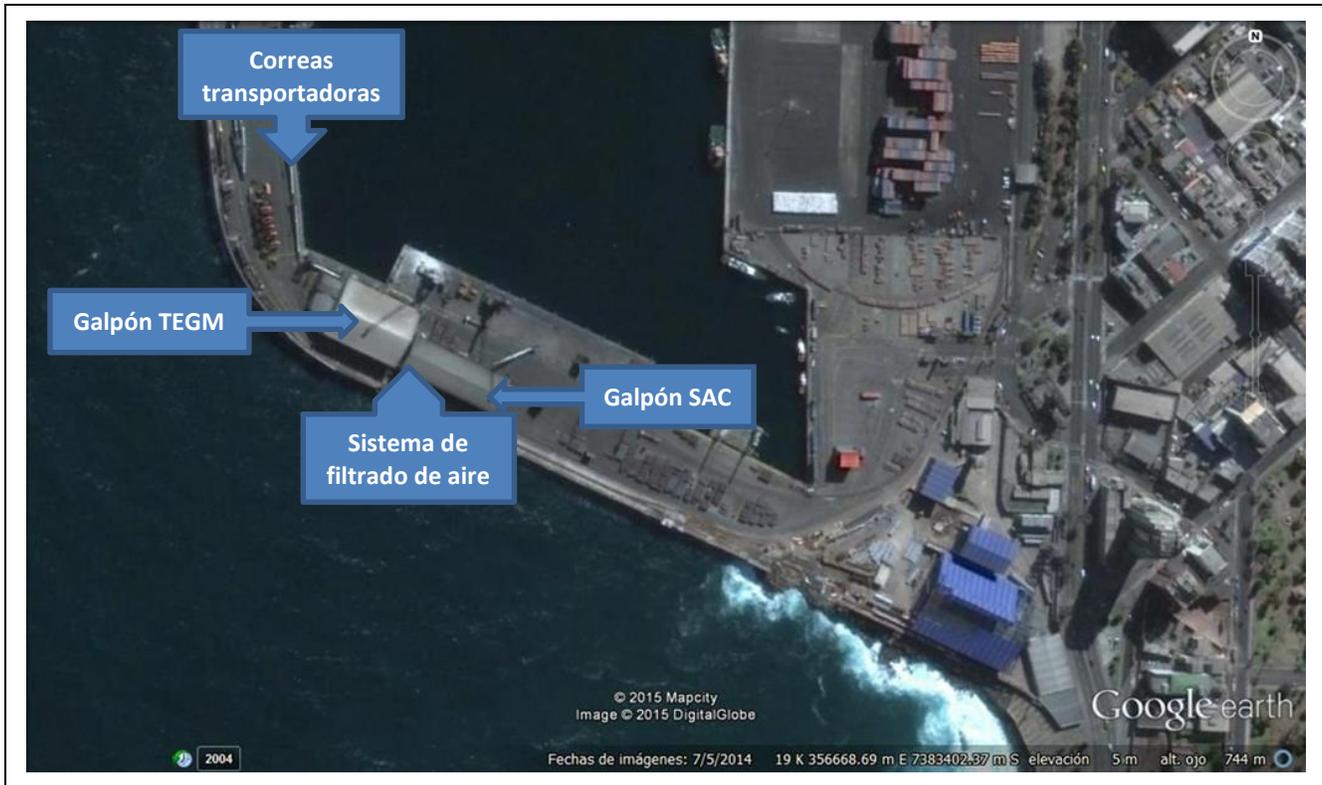
4.1.4. Esquema de recorrido.

N° de estación	Nombre del sector	Descripción estación
1	Galpón TEGM.	Galpón de almacenamiento temporal de gráneles minerales (RCA N° 131/2003).
2	Galpón SAC.	Galpón de acopio (almacenamiento) de concentrados minerales (RCA N° 12/2006).
3	Sistema de filtrado de aire.	Sistema de extracción de aire y filtros asociados a los galpones TEGM y SAC.
4	Correas transportadoras.	Correas transportadoras utilizadas para carga de buques.

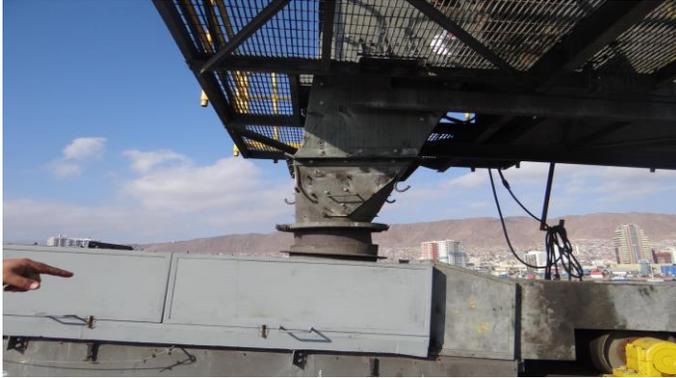
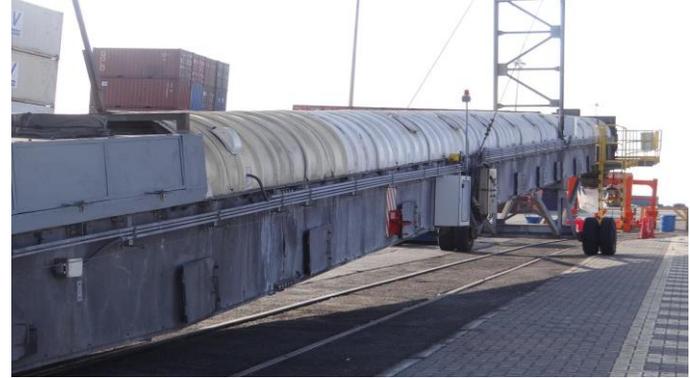
Fotografía 1.	Fecha: 13-05-2015		Fotografía 2.	Fecha: 13-05-2015	
Coordenadas DATUM WGS84 HUSO 19	Norte: 7.383.489	Este: 356.424	Coordenadas DATUM WGS84 HUSO 19	Norte: 7.383.489	Este: 356.424

Descripción medio de prueba: Ajuste de calce de cubiertas con estructura de correa CT2.	Descripción medio de prueba: Correas transportadoras sin perforaciones o deformaciones.
--	--

N°	Medida	Acción	Plazo de ejecución	Medios de verificación	Estado de la Verificación
		<p>1.2. Reemplazo de cubiertas con perforaciones o deformaciones.</p>	<p>Se ejecutó previo a la aprobación del programa de cumplimiento.</p>	<p><u>Reporte Periódico:</u> No aplica.</p> <p><u>Reporte Final:</u> Informe que dará cuenta de la realización de estas acciones y del cumplimiento de las metas. Incluirá:</p> <ul style="list-style-type: none"> -Fechas de inspecciones. -Orden de compra de cubiertas nuevas. -Registro de envío de cubiertas defectuosas a reparación por terceros. -Filmación audiovisual que dará cuenta del estado de la totalidad de la correa transportadora. -Se entregará el informe final para esta acción tres semanas después de aprobado el programa de cumplimiento refundido. 	<p>Conforme. El detalle de las actividades realizadas por el Titular se describen en los Anexos 5, 8 y 16 del presente informe.</p> <p>El titular informó la adquisición de cubiertas nuevas, adjuntando las órdenes de compra asociadas y se entregaron guías de despacho para las correas que fueron reparadas.</p> <p>Por otra parte, en el Anexo 5, antes señalado, se presentó un video donde se da cuenta del estado actual de la correa transportadora.</p> <p>Según acta de inspección ambiental de fecha 13-05-2015 (Anexo 1), se constató que las cubiertas del tren de correas transportadoras no presentaban perforaciones o deformaciones (fotografía 2). No obstante, al momento de la inspección, no se realizaban faenas de embarque, por lo que el tren de correas transportadoras no estaba en funcionamiento.</p>

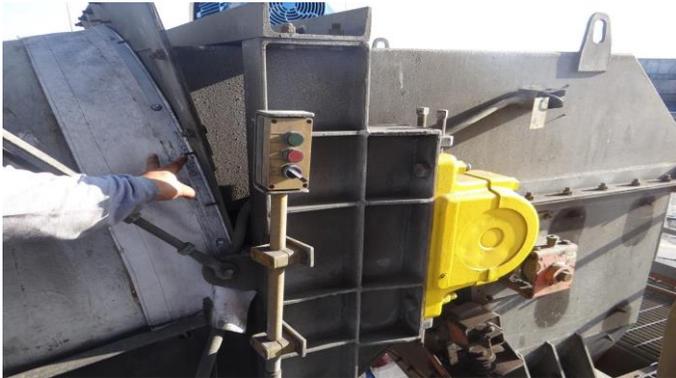
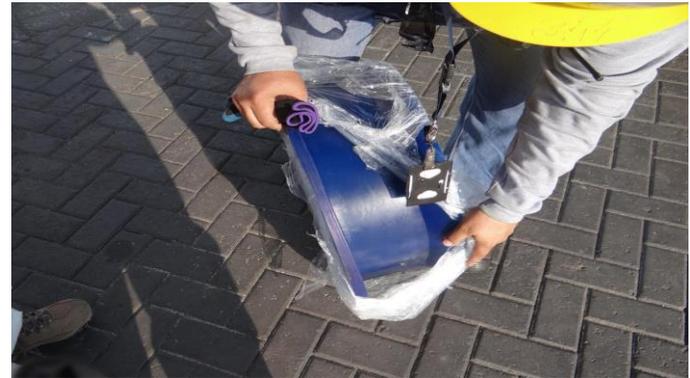
Fotografía 3.	Fecha: 13-05-2015		Fotografía 4.	Fecha: 13-05-2015	
Coordenadas DATUM WGS84 HUSO 19	Norte: 7.383.489	Este: 356.424	Coordenadas DATUM WGS84 HUSO 19	Norte: 7.383.489	Este: 356.424

Descripción medio de prueba: Sello de junta de cubierta con cajón de traspaso.	Descripción medio de prueba: Pieza de poliuretano para sellar la descarga de la correa CT2 en la correa móvil.
---	---

N°	Medida	Acción	Plazo de ejecución	Medios de verificación	Estado de la Verificación
		<p>1.3. Instalación de sello en junta de cubierta con cajón de traspaso.</p>	<p>Ocho semanas desde la aprobación del programa de cumplimiento.</p>	<p><u>Reporte Periódico:</u> No aplica.</p> <p><u>Reporte Final</u> Informe entregado el quinto día hábil siguiente al plazo de ejecución del programa de cumplimiento, el cual dará cuenta de la realización de estas acciones. Incluirá:</p> <ul style="list-style-type: none"> -Fotos de junta entre cubierta y cajón de traspaso. -Las fotografías serán tomadas mensualmente, hasta que el programa finalice. Esto con el fin de dar cuenta de la acción y de la mantención de la medida en el tiempo. 	<p>Conforme. El detalle de las actividades realizadas por el Titular se describen en los Anexos 8 y 16 del presente informe.</p> <p>Se incluyeron en los anexos mencionados, fotografías de junta entre cubierta y cajón de traspaso. Cabe mencionar, que la empresa contrató la fabricación de una pieza de poliuretano que permitió sellar la descarga de la sección CT2 de la correa móvil (fotografía 4).</p> <p>Según acta de inspección ambiental de fecha 13-05-2015 (Anexo 1), se constató la instalación de un sello en la junta entre la cubierta y el cajón de traspaso, en un sector del tren de correas transportadoras (fotografía 3). No obstante, al momento de la inspección, no se realizaban faenas de embarque, por lo que el tren de correas transportadoras no estaba en funcionamiento.</p>

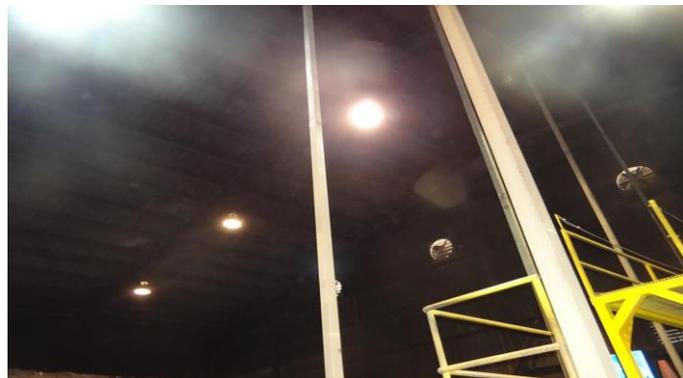
Fotografía 5.

Descripción medio de prueba: Galpón TEGM sin fisuras en paredes y techo.

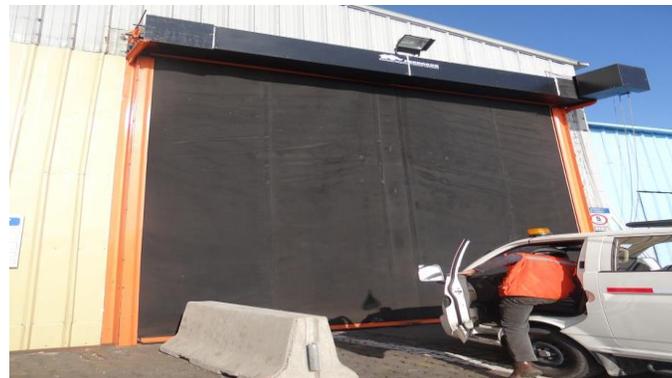
Fotografía 6.

Descripción medio de prueba: Portón de ingreso a galpón TEGM (nuevo portón de goma, sin fisuras).

Objetivo Específico 2: Cumplir satisfactoriamente con la normativa ambiental que se indica en los Considerandos 6.4.1 y 6.4.7 de la RCA N° 131/2003.					
N°	Medida	Acción	Plazo de ejecución	Medios de verificación	Estado de la Verificación
2	RCA N° 131/2003. Considerandos 6.4.1 y 6.4.7.	2.1. Realizar reemplazo o reparación de elementos de techo y paredes y en la entrada al edificio. Esto se realizará con la instalación detenida.	Ocho semanas desde la aprobación del programa de cumplimiento refundido.	<p><u>Reporte Periódico:</u> No aplica.</p> <p><u>Reporte Final:</u> Informe final de cumplimiento del programa de cumplimiento, entregado el quinto día hábil siguiente al plazo de ejecución del programa de cumplimiento. El informe incluirá:</p> <ul style="list-style-type: none"> -Registro fotográfico. -Las fotografías serán tomadas mensualmente, hasta que el programa finalice. Esto con el fin de dar cuenta de la acción y de la mantención de la medida en el tiempo. -Orden de compra a tercero a cargo de las reparaciones. -Registro de inspecciones internas de estado de lamas de PVC. 	<p>Conforme. El detalle de las actividades realizadas por el Titular se describen en los Anexos 8 y 16 del presente informe.</p> <p>Se incluyeron en los anexos mencionados, fotografías de la realización de la acción, además se adjuntó orden de compra extendida a un proveedor de servicios para la reparación del galpón TEGM y se entregaron bitácoras sobre inspecciones internas que verifican el estado de lamas de PVC, entre otros chequeos realizados.</p> <p>Según acta de inspección ambiental de fecha 13-05-2015 (Anexo 1), se constató que el galpón TEGM no poseía fisuras en las paredes, techo y entrada (fotografía 5). El portón de ingreso fue reemplazado por uno de caucho (goma), sin fisuras (fotografía 6).</p>

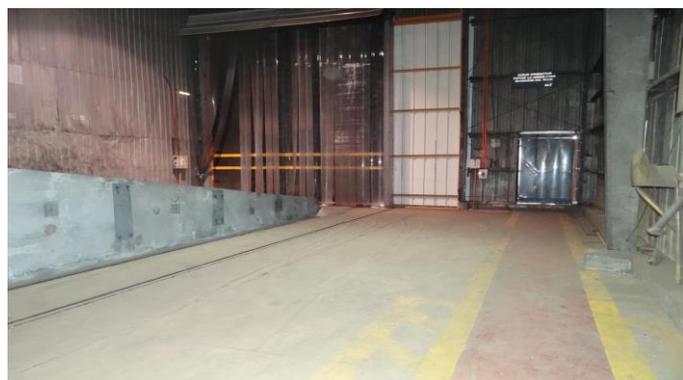
Fotografía 7.

Descripción medio de prueba: Acceso de camiones al galpón TEGM (se encontraba limpio en su interior).

2.2. Limpieza del galpón de concentrados TEGM, específicamente en el sector de acceso de camiones y en	Dos semanas desde la aprobación del programa de cumplimiento refundido.	<p><u>Reporte Periódico:</u> Al segundo mes de la aprobación del programa de cumplimiento, se enviará un registro de la actividad de limpieza, apoyado con fotografías y videos de la acción de limpieza y registros de bitácora.</p>	<p>Conforme. El detalle de las actividades realizadas por el Titular se describen en los Anexos 6, 8 y 16 del presente informe.</p> <p>Se indicó en los anexos mencionados, que se realizó la acción de limpieza del galpón TEGM, el 21 de marzo de 2015.</p> <p>Se incluyeron en los anexos mencionados,</p>

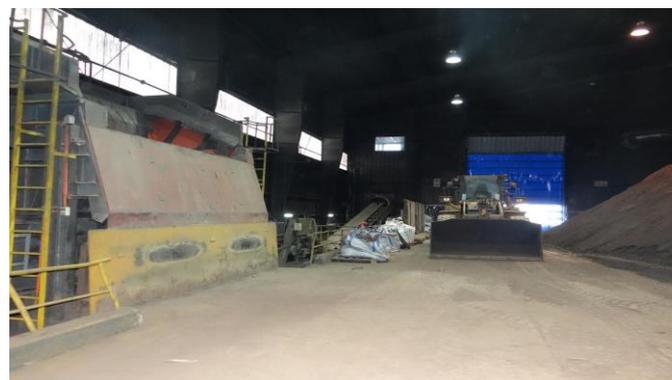
Fotografía 8.

Descripción medio de prueba: Galpón TEGM (se encontraba limpio en su interior y en específico en el perímetro del sistema de abatimiento).

N°	Medida	Acción	Plazo de ejecución	Medios de verificación	Estado de la Verificación
		perímetro del sistema de abatimiento.		<p><u>Reporte Final:</u></p> <p>Informe final de cumplimiento del programa de cumplimiento, entregado el quinto día hábil siguiente al plazo de ejecución del programa de cumplimiento. El informe incluirá:</p> <ul style="list-style-type: none"> -Registro fotográfico. -Las fotografías serán tomadas mensualmente, hasta que el programa finalice. Esto con el fin de dar cuenta de la acción y de la mantención de la medida en el tiempo. -Registros escritos de labores de limpieza. 	<p>fotografías y videos de la limpieza y registros/bitácora de las labores realizadas.</p> <p>Según acta de inspección ambiental de fecha 13-05-2015 (Anexo 1), se constató la limpieza del galpón de concentrados TEGM, específicamente en el sector de acceso de camiones y en perímetro del sistema de abatimiento (fotografías 7 y 8).</p> <p>Por otro lado, durante la inspección se solicitaron registros en videos y bitácora de la actividad de limpieza en el sector de acceso de camiones y en perímetro del sistema de abatimiento, lo cual fue entregado por el Titular (Anexo 7).</p>

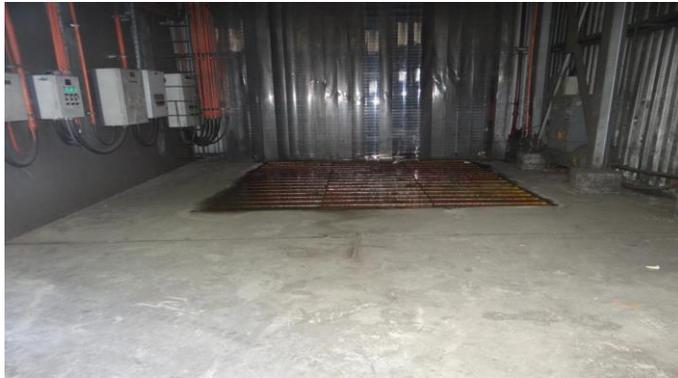
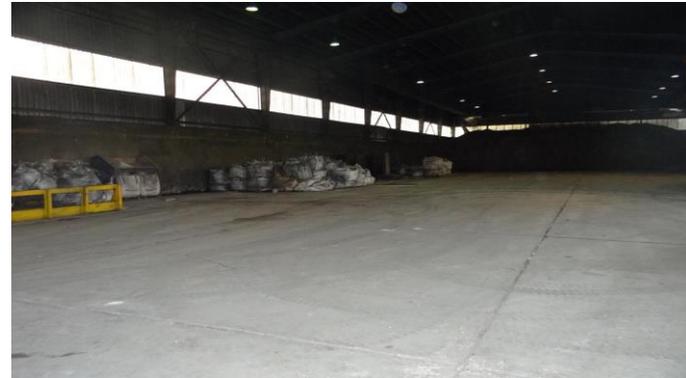
Fotografía 9.	Fecha: 13-05-2015	Fotografía 10.	Fecha: 13-05-2015
Coordenadas DATUM WGS84 HUSO 19	Norte: 7.383.408 Este: 356.548	Coordenadas DATUM WGS84 HUSO 19	Norte: 7.383.408 Este: 356.548

Descripción medio de prueba: Acceso de camiones al galpón SAC (se encontraba limpio en su interior).	Descripción medio de prueba: Galpón SAC (se encontraba limpio en su interior y en específico en el perímetro del sistema de abatimiento).
---	--

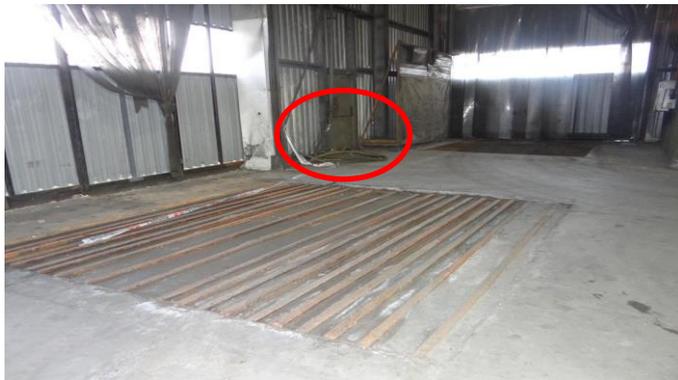
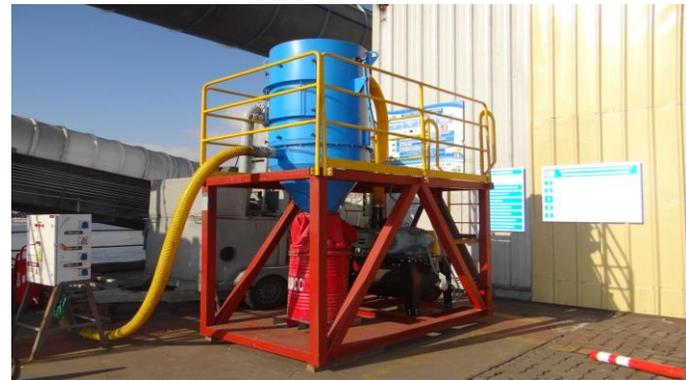
Fotografía 11.	Fecha: 13-05-2015	Fotografía 12.	Fecha: 13-05-2015
Coordenadas DATUM WGS84 HUSO 19	Norte: 7.383.408 Este: 356.548	Coordenadas DATUM WGS84 HUSO 19	Norte: 7.383.453 Este: 356.455

Descripción medio de prueba: Sistema de aspiración del galpón SAC.	Descripción medio de prueba: Sistema de aspiración del galpón TEGM.
---	--

N°	Medida	Acción	Plazo de ejecución	Medios de verificación	Estado de la Verificación
		<p>3.2. Realización de aspirado de todos los camiones dentro del galpón, antes de su retiro del mismo.</p>	<p>Se requiere una ejecución continua en el tiempo, motivo por el cual, si bien ya empezó a realizarse, se llevará a cabo durante toda la vigencia del programa.</p>	<p><u>Reporte Periódico:</u> No aplica.</p> <p><u>Reporte Final:</u> Informe final de cumplimiento del programa de cumplimiento, entregado el quinto día hábil siguiente al plazo de ejecución del programa de cumplimiento, el cual incluirá registro fotográfico y registro de inspecciones a labor de aspirado. Se acompañará un registro de camiones que han salido del galpón, con indicación de cada fecha en que dicha acción se produjo, señalando explícitamente si cada camión fue aspirado o no y la identificación del operario responsable del aspirado.</p> <p>Las fotografías serán tomadas hasta que el programa finalice. Esto con el fin de dar cuenta de la acción y de la mantención de la medida en el tiempo.</p>	<p>Conforme. El detalle de las actividades realizadas por el Titular se describe en el Anexo 16 del presente informe.</p> <p>Se incluyeron en los anexos mencionados, fotografías y registros de la labor de aspirado; en específico se entregó registro de los camiones que han salido del galpón, indicando la fecha en que se realizó el aspirado e identificando al operario responsable de la actividad.</p> <p>A continuación se mencionan las fechas de aspirado informadas por el Titular:</p> <ul style="list-style-type: none"> -Febrero: 20. -Marzo: 08, 09, 12, 13, 14, 28, 29, 30, 31. -Abril: 01, 05, 11, 12, 13, 14, 16, 17, 18 y 20. -Junio: 02, 03, 04, 05, 11, 12, 13, 15, 16, 17, 18, 19, 20, 21, 23, 24, 25 y 26. <p>Según acta de inspección ambiental de fecha 13-05-2015 (Anexo 1), se constató que en ambos galpones existe un sistema de aspiración (fotografías 11 y 12). No obstante, al momento de la inspección se encontraban detenidos debido a que no se realizaban faenas de acopio de gráneles minerales en los galpones TEGM y SAC, por lo cual no fue posible verificar el aspirado de los camiones dentro de los galpones.</p>

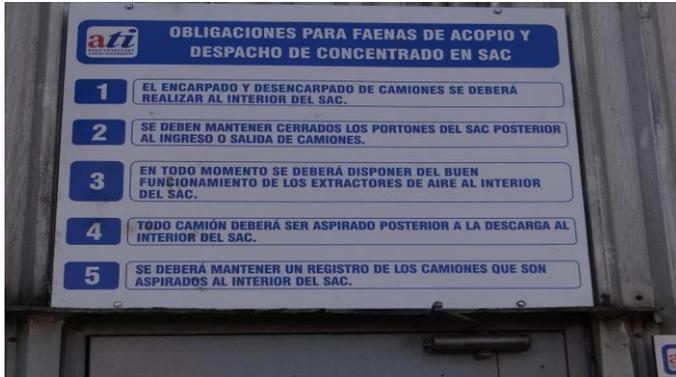
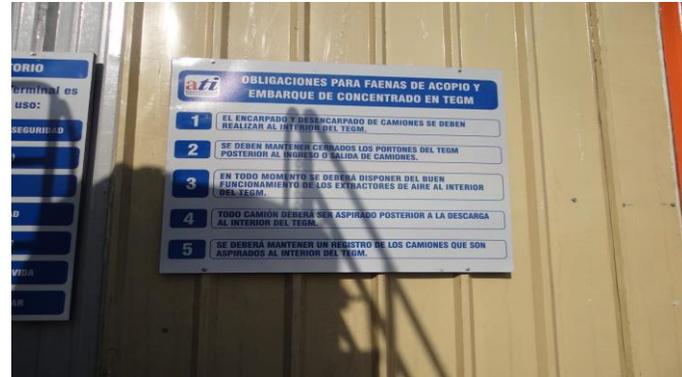
Fotografía 13.		Fecha: 13-05-2015		Fotografía 14.		Fecha: 13-05-2015	
Coordenadas DATUM WGS84 HUSO 19		Norte: 7.383.408	Este: 356.548	Coordenadas DATUM WGS84 HUSO 19		Norte: 7.383.453	Este: 356.455
Descripción medio de prueba: Señalética con prohibición de desencarpar fuera del galpón SAC.				Descripción medio de prueba: Señalética con prohibición de desencarpar fuera del galpón TEGM.

N°	Medida	Acción	Plazo de ejecución	Medios de verificación	Estado de la Verificación
		<p>4.3. Instalación de señalética prohibiendo desencarpe fuera del galpón.</p>	<p>Cuatro semanas desde la aprobación del programa de cumplimiento.</p>	<p><u>Reporte Periódico:</u> No aplica.</p> <p><u>Reporte Final:</u> Informe final con fotografías georreferenciadas y certificadas por Notario Público de la señalética instalada.</p>	<p>Conforme. El detalle de las actividades realizadas por el Titular se describen en los Anexos 8 y 16 del presente informe.</p> <p>Se incluyeron en los anexos mencionados, fotografías de la señalética prohibiendo el desencarpe fuera del galpón, con indicación de la georreferenciación de ellas, todo lo cual fue certificado por Notario Público.</p> <p>Según acta de inspección ambiental de fecha 13-05-2015 (Anexo 1), se constató la existencia de señalética prohibiendo desencarpe fuera del galpón, la que se localiza al ingreso de los portones principales de ambos galpones (fotografías 13 y 14).</p> <p>Por otro lado, en la inspección se solicitó presentar registros que acrediten la instrucción al personal respecto a la prohibición de desencarpar fuera del galpón, lo cual fue entregado por el Titular (Anexo 7).</p>

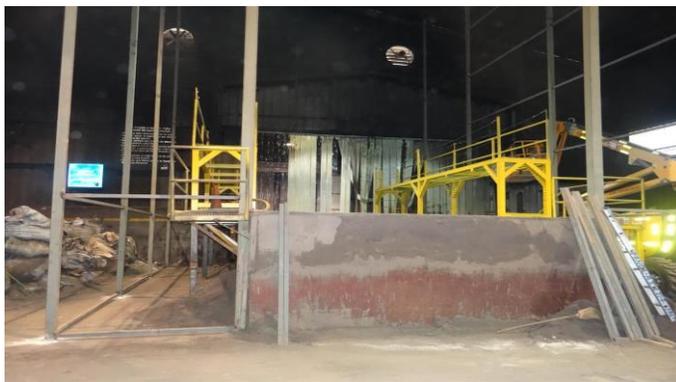
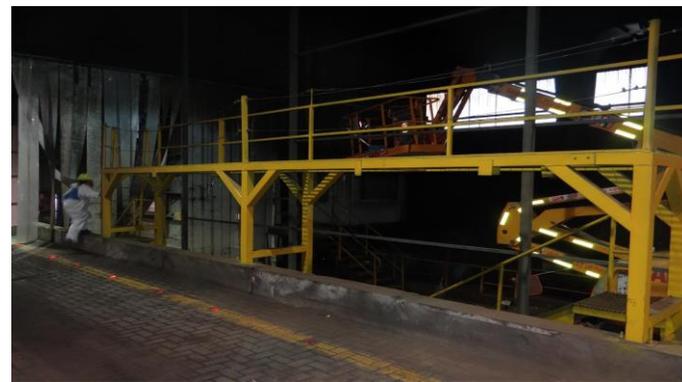
Fotografía 15.		Fecha: 13-05-2015		Fotografía 16.		Fecha: 13-05-2015	
Coordenadas DATUM WGS84 HUSO 19		Norte: 7.383.453	Este: 356.455	Coordenadas DATUM WGS84 HUSO 19		Norte: 7.383.453	Este: 356.455
Descripción medio de prueba: Plataforma de desencarpe dentro del galpón TEGM.				Descripción medio de prueba: Plataforma de desencarpe dentro del galpón TEGM.

N°	Medida	Acción	Plazo de ejecución	Medios de verificación	Estado de la Verificación
		<p>4.4. Instalación de plataforma de desencarpe dentro de la bodega.</p>	<p>Seis semanas desde la aprobación del programa de cumplimiento.</p>	<p><u>Reporte Periódico:</u> No aplica.</p> <p><u>Reporte Final:</u> Informe final con fotografías georreferenciadas y certificadas por Notario Público de la plataforma de desencarpe.</p>	<p>Conforme. El detalle de las actividades realizadas por el Titular se describen en los Anexos 8 y 16 del presente informe.</p> <p>Se incluyeron en los anexos mencionados, fotografías de la instalación de la plataforma de desencarpe dentro de la bodega, con indicación de la georreferenciación de ellas, todo lo cual fue certificado por Notario Público.</p> <p>Según acta de inspección ambiental de fecha 13-05-2015 (Anexo 1), se constató la instalación de dos plataformas de desencarpe dentro del galpón TEGM (fotografías 15 y 16), lo cual según lo informado por la Sra. Cynthia Cortés, Jefa de Medio Ambiente de ATI S.A., son utilizadas para desencapar los camiones, cuando es necesario, y para realizar de mejor forma las labores de aspiración de camiones.</p>

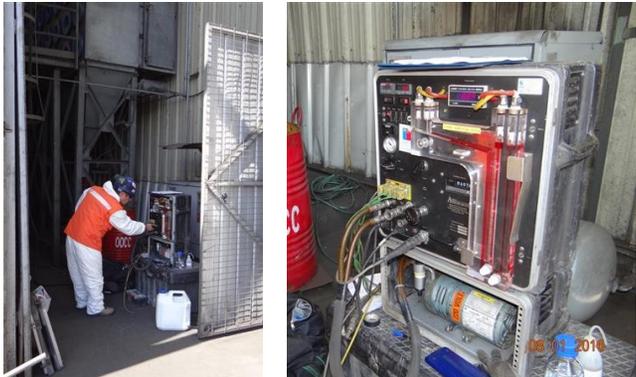
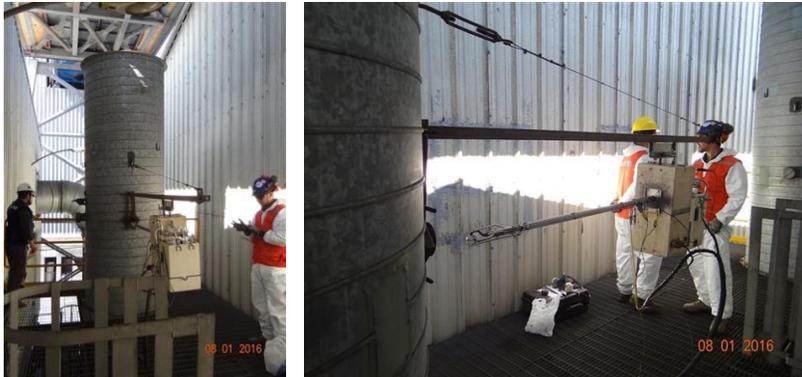
Fotografía 17.	Fecha: 08-01-2016	Fotografía 18.	Fecha: 08-01-2016		
Coordenadas DATUM WGS84 HUSO 19	Norte: 7.383.431	Este: 356.495	Coordenadas DATUM WGS84 HUSO 19	Norte: 7.383.431	Este: 356.495
Descripción medio de prueba: Realización de muestreo isocinético en el sistema de filtrado de aire.		Descripción medio de prueba: Realización de muestreo isocinético en el sistema de filtrado de aire.

<p>siguientes 4 etapas:</p> <ol style="list-style-type: none"> 1. Medición de ducto interno Norte galpón SAC y chimenea Norte. 2. Medición de ducto interno Sur galpón SAC y chimenea Sur. 3. Medición de ducto interno Norte galpón TEGM y chimenea Norte. 4. Medición de ducto interno Sur galpón TEGM y chimenea Sur. <p>Finalmente se solicitó enviar en un plazo de 5 días hábiles, las fichas, actas o bitácoras asociadas con el muestreo realizado.</p> <p>En respuesta a dicho requerimiento, con fecha 15 de enero de 2016, a través de carta C-ATI-GGE-SMA-027 el titular hizo entrega de la siguiente información (Anexo 19):</p> <ul style="list-style-type: none"> ✓ Hojas de terreno con el detalle de los datos de mediciones de flujos y preliminares. ✓ Reporte de empresa SERPRAM, con la verificación de la instalación de los ductos de muestreo, instalados en los galpones SAC y TEGM junto al resultado de su evaluación de flujo. <p>Por último, con fecha 5 de febrero de 2016, a través de carta C-ATI-GGE-SMA-034 (Anexo 20), don Cristian Wulf Sotomayor, en representación de ATI S.A., presento el "Informe de Eficiencia de Filtros en Bodegas de los proyectos Sistema de Acopio de Concentrados, SAC y Terminal de Embarque de Gráneles y Minerales, TEGM, ATI S.A.". Con el cual busca dar cumplimiento a la acción N° 1 del Objetivo Específico N° 5, del Plan de Cumplimiento aprobado mediante Resolución</p>

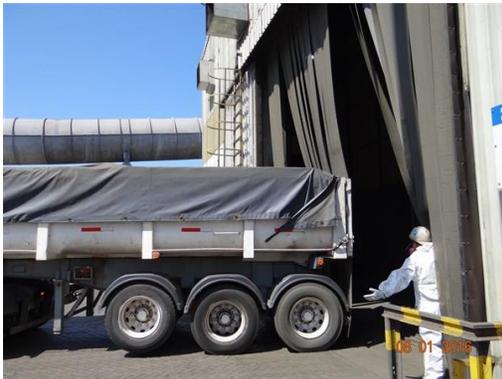
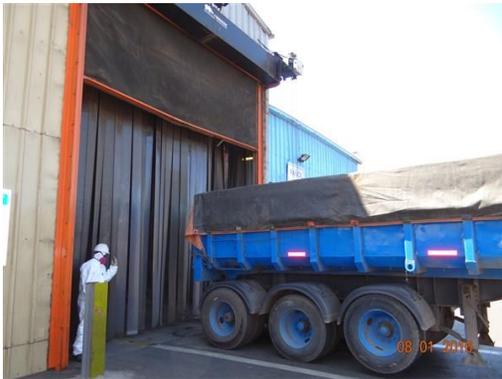
Fotografía 19.	Fecha: 08-01-2016	Fotografía 20.	Fecha: 08-01-2016		
Coordenadas DATUM WGS84 HUSO 19	Norte: 7.383.408	Este: 356.548	Coordenadas DATUM WGS84 HUSO 19	Norte: 7.383.453	Este: 356.455
Descripción medio de prueba: Faenas de acopio de concentrado en galpón SAC, con entrada y salida de camiones, al momento de efectuar el muestreo isocinético.		Descripción medio de prueba: Faenas de acopio de concentrado en galpón TEGM, con entrada y salida de camiones, al momento de efectuar el muestreo isocinético.
