## MEMORANDUM N° 320 /2016

## INFORME DE FISCALIZACIÓN AMBIENTAL

### MEDIDAS PROVISIONALES

### PLANTA INGEMEDICAL

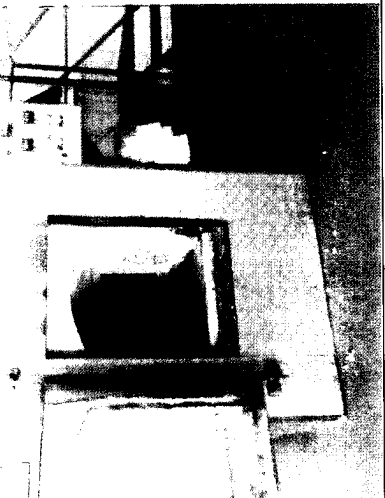
<p><b>Fotografía 1.</b></p> <p><b>Fecha:</b> 03/09/2015.</p> <p><b>Descripción medio de prueba:</b> Fotografía del interior del galpón destinado al acopio temporal de residuos peligrosos.</p>

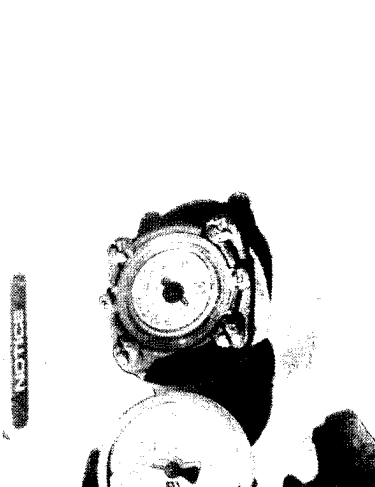
<p><b>Fotografía 3.</b></p> <p><b>Fecha:</b> 03/09/2015.</p> <p><b>Descripción medio de prueba:</b> Se muestra el medidor del estanque que contiene gas, este indica que en su interior hay entre un 2 a 3% de gas del total de su capacidad de 3,785 m<sup>3</sup>.</p>

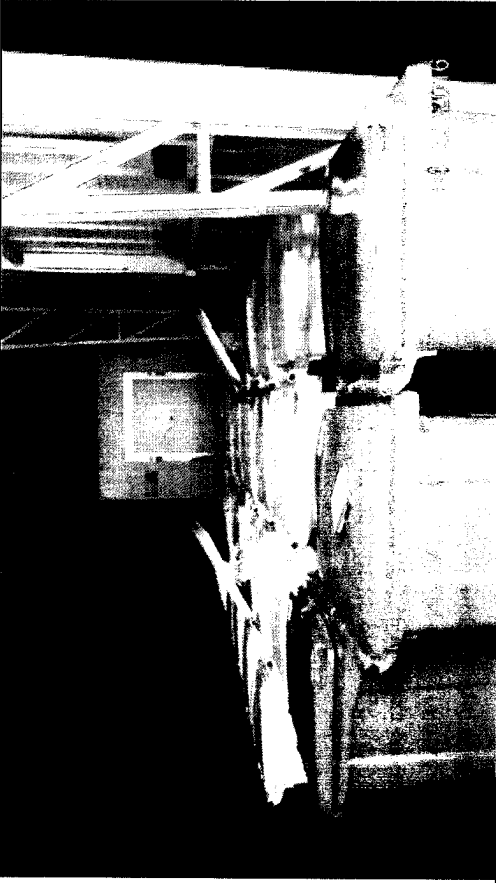
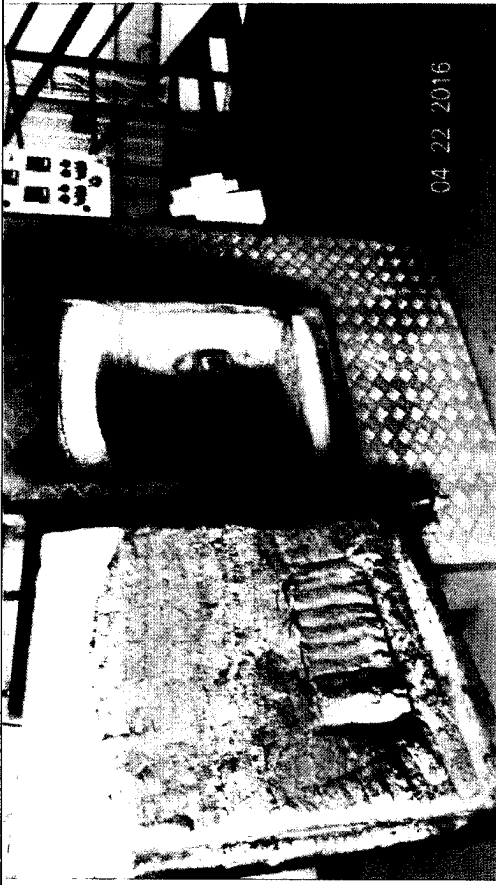
<b>Fotografía 5.</b>	<b>Fotografía 6.</b>
<b>Descripción medio de prueba:</b> Contenedores (28 unidades) con residuos especiales que serían tratados en autoclave o incinerador.	<b>Descripción medio de prueba:</b> Fotografía del incinerador Secor, en donde se puede apreciar cenizas en el interior de la cámara de carga.
<b>Fecha:</b> 22/04/2016.	<b>Fecha:</b> 22/04/2016.

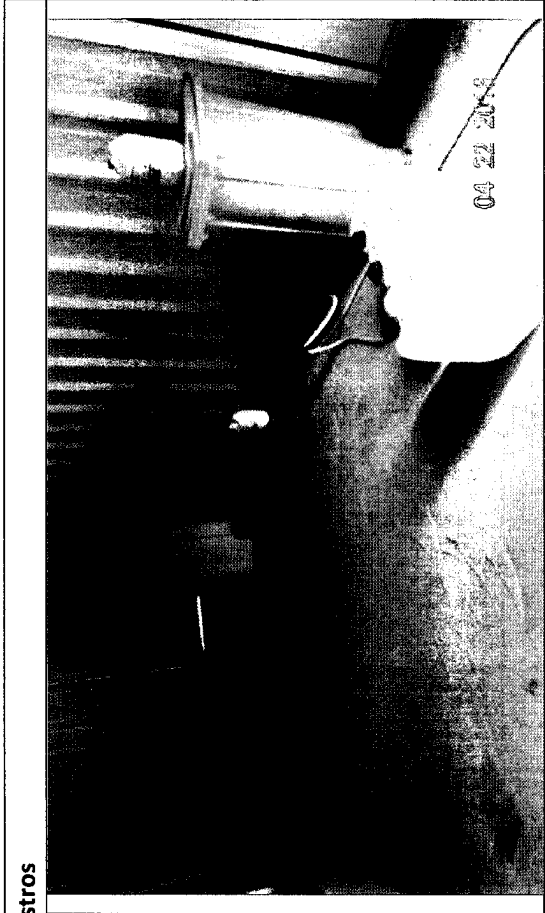
<p><b>Fotografía 8.</b></p> <p><b>Fecha:</b> 22/04/2016.</p> <p><b>Descripción medio de prueba:</b> Interior de la sala de lavador de contenedores. Para el lavado de los contenedores se utiliza una hidrolavadora y productos desinfectantes, como se pueden observar en la fotografía.</p>

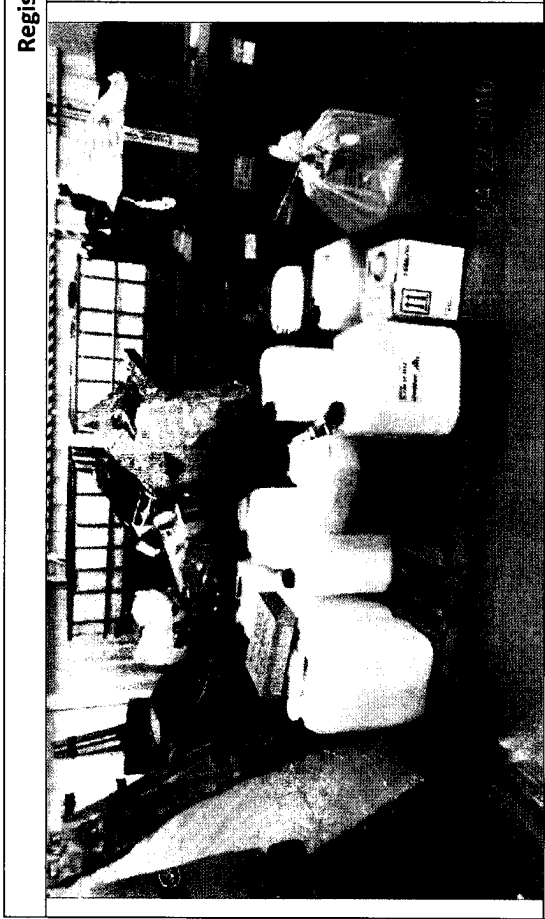
<p><b>Fotografía 7.</b></p> <p><b>Fecha:</b> 22/04/2016.</p> <p><b>Descripción medio de prueba:</b> Acopio de los residuos peligrosos al interior del galpón destinado a estos residuos. Se puede observar que los contenedores o envases no cuentan con rotulación que permita conocer la identificación y origen de cada residuo acopiado, incluso se desconoce la característica de peligrosidad.</p>
