## MEMORÁNDUM O.R.A N°065

**REF.:** Informa pronto inicio de ejecución de obras de mejora y mantenimiento respecto del Sistema de Manejo de Aguas de No Contacto Fase I y obras anexas que se indica.

## 2. SISTEMA DE MANEJO DE AGUA DE NO CONTACTO

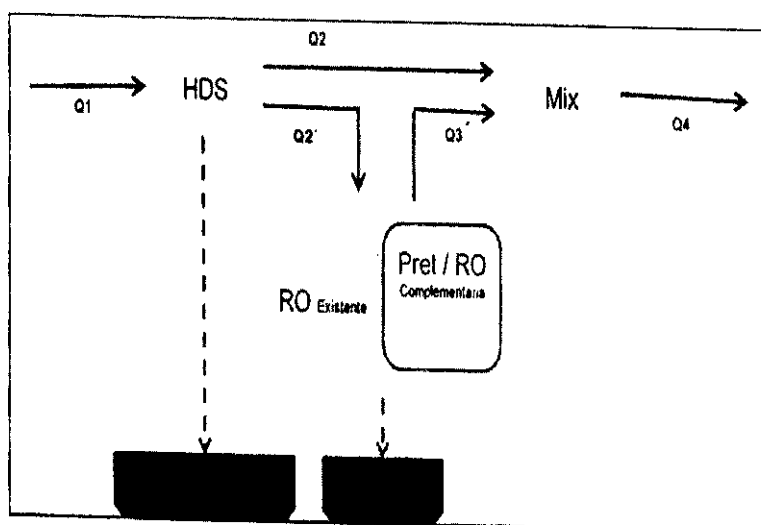
En la figura siguiente se muestran las etapas del proceso de Osmosis Reversa.

FIGURA 2-3. Esquema para Mejoras de Etapa de Osmosis Reversa.

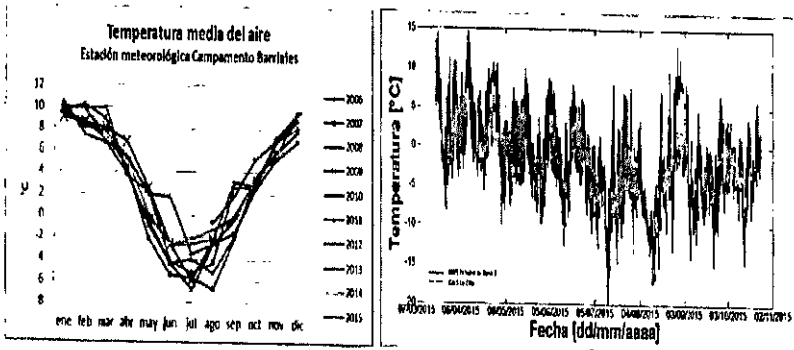
Figura 1: (a) Temperatura media mensual del aire 2006-2015 en Barriales (Hidromas, 2015); (b) Temperatura diaria 2015 en La Olla y AWS (CECSs, 2015)

Los datos medidos indican la existencia de temperaturas puntuales que superan los 14 °C durante varias horas del día, en temporada estival, centradas principalmente en los meses de enero y febrero.

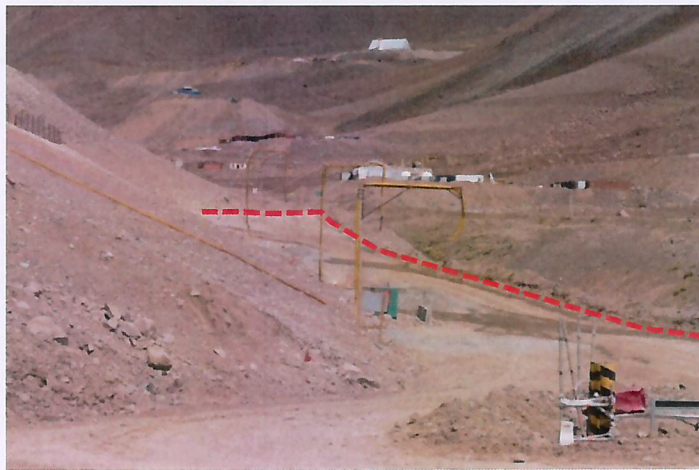
Vista de costado inferior de piscinas de contacto por donde pasará trazado de Indepro.

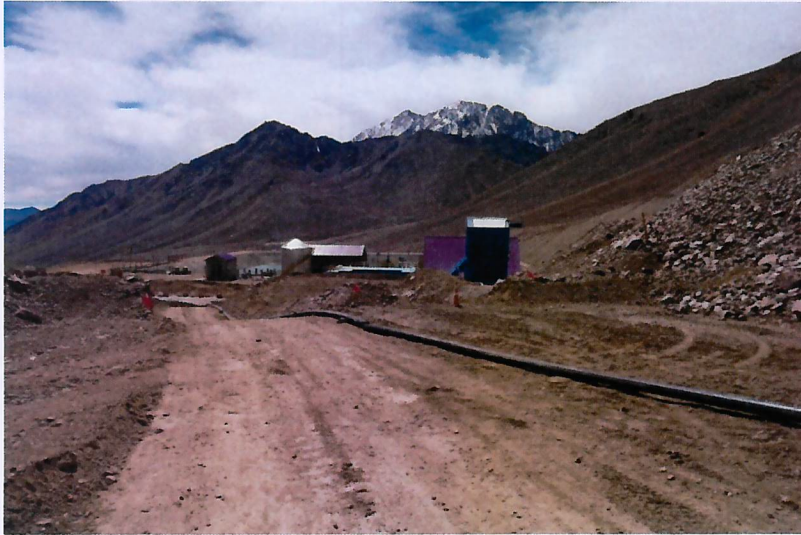
Presentación preliminar de cañería HDPE en salida desde Planta ARD en dirección a Piscinas de Acumulación

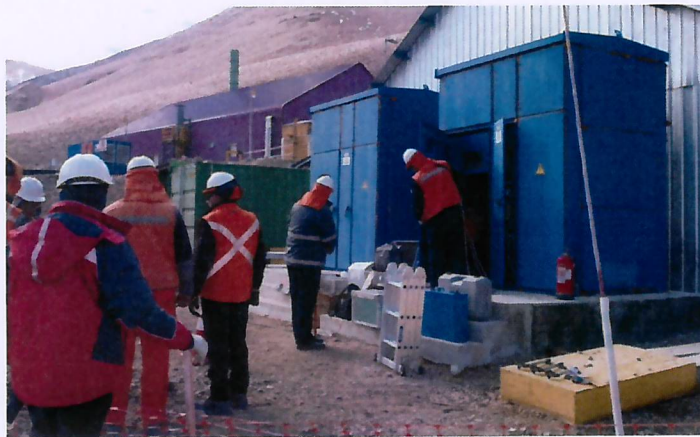
Pruebas en transformadores Casa de Fuerza Barriales

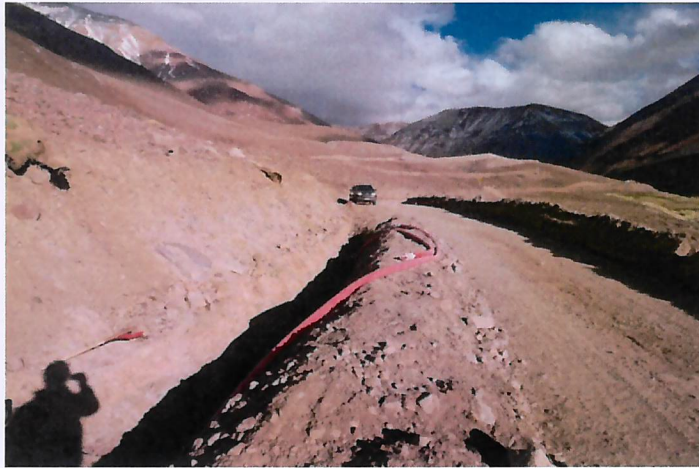
Tendido de cable minero en camino principal. Zanja se encuentra tapada excepto en puntos de empalme del cable.

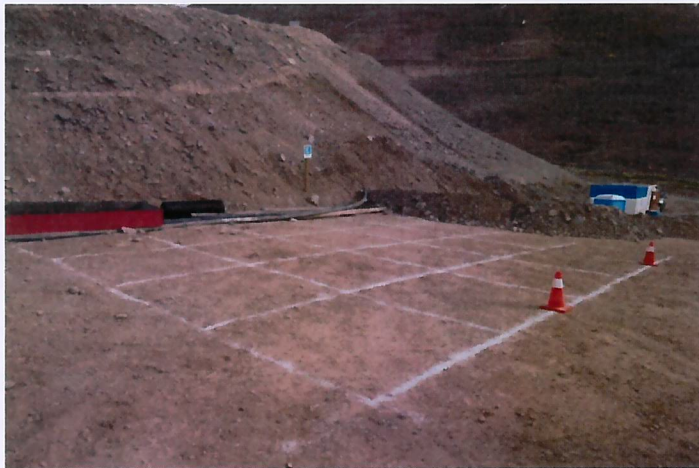
Trazado de malla de tierra a ejecutarse en sector entre piscinas #1 y #2, bajo futura "Sub-estación Piscinas"

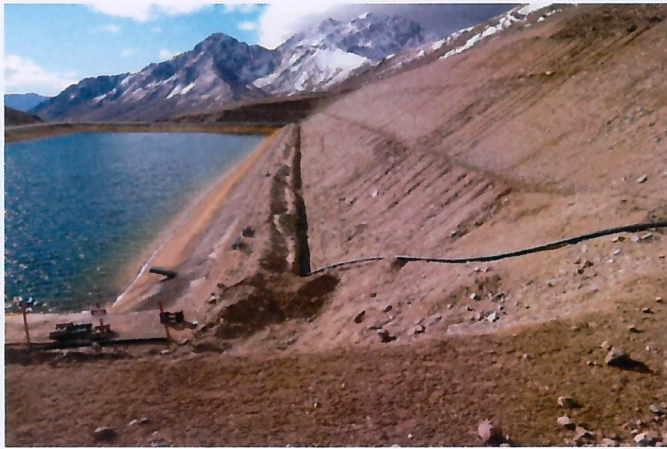
Tendido de cañería costado oriente piscina N°2.

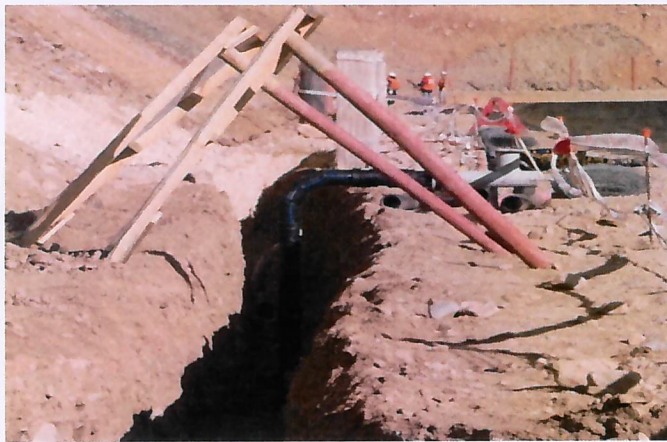
Salida de cañería en punto de descarga piscina N°1.

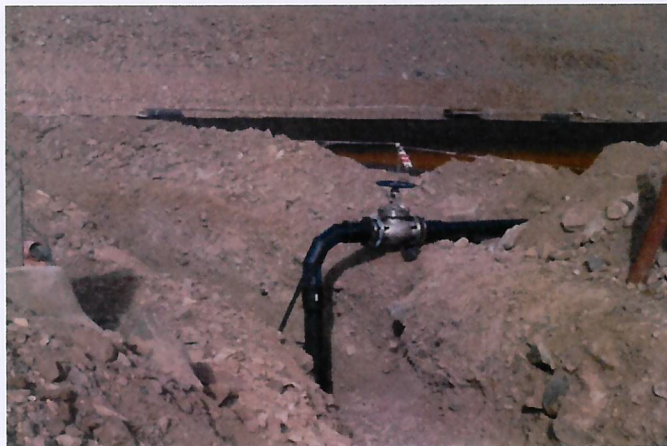
Instalación de válvula en extremo norte piscina N°2.

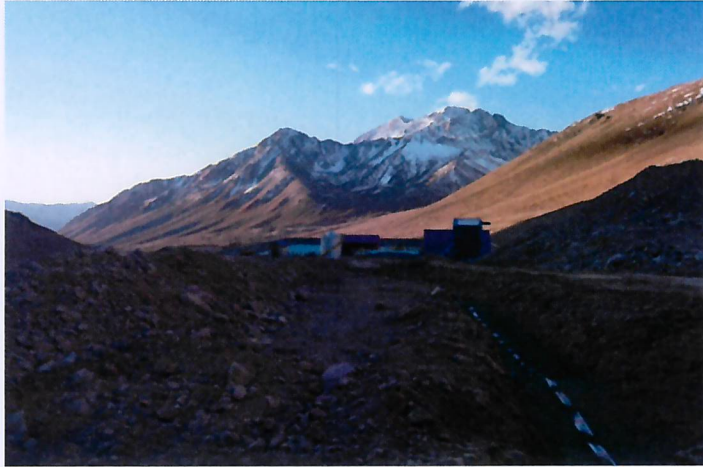
Tapado parcial por parte de Relix, de zanja compartida con tendido cable 23Kv. Tramo desde Planta Ard hacia piscinas de acumulación N°1 y 2.

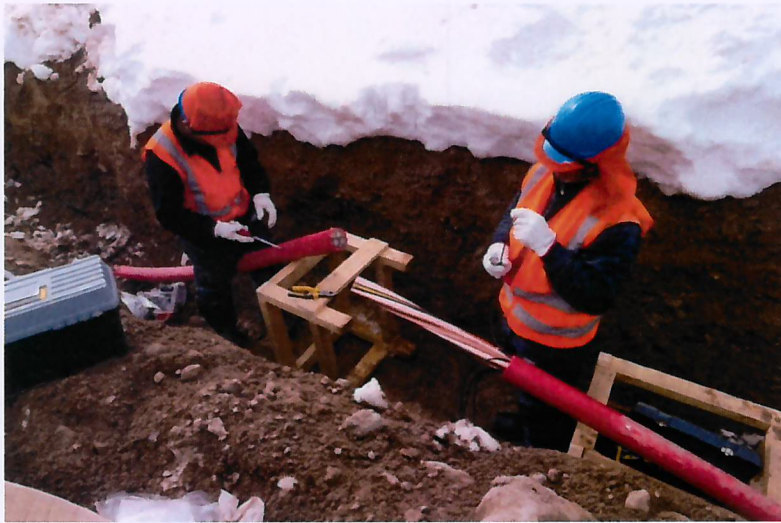
Ejecución Mufa N°1.

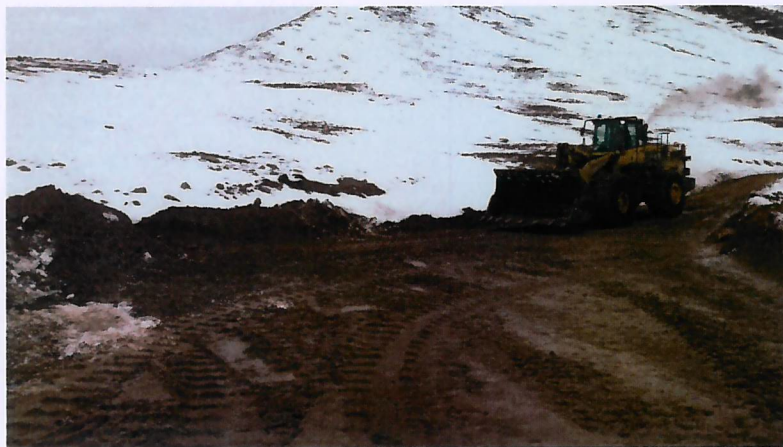
Trabajo de tapado de zanjas una vez ejecutadas las mufas

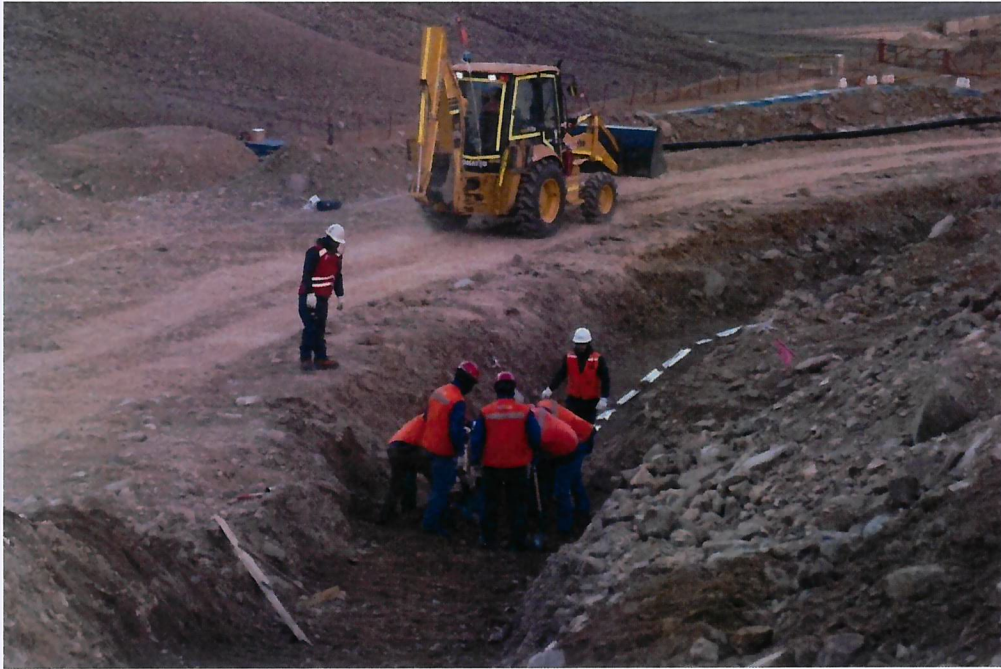
Tapado del Tendido de la cañería
