INFORMACION SOLICITADA POR LA SMA EN RELACION AL EXPEDIENTE RES.EX N° 6/ROL D-056-2015

Informe programa cumplimiento ambiental
Tranque Vitahue

Fotografías del Vaciado del Tranque Vitahue Período 2016-17

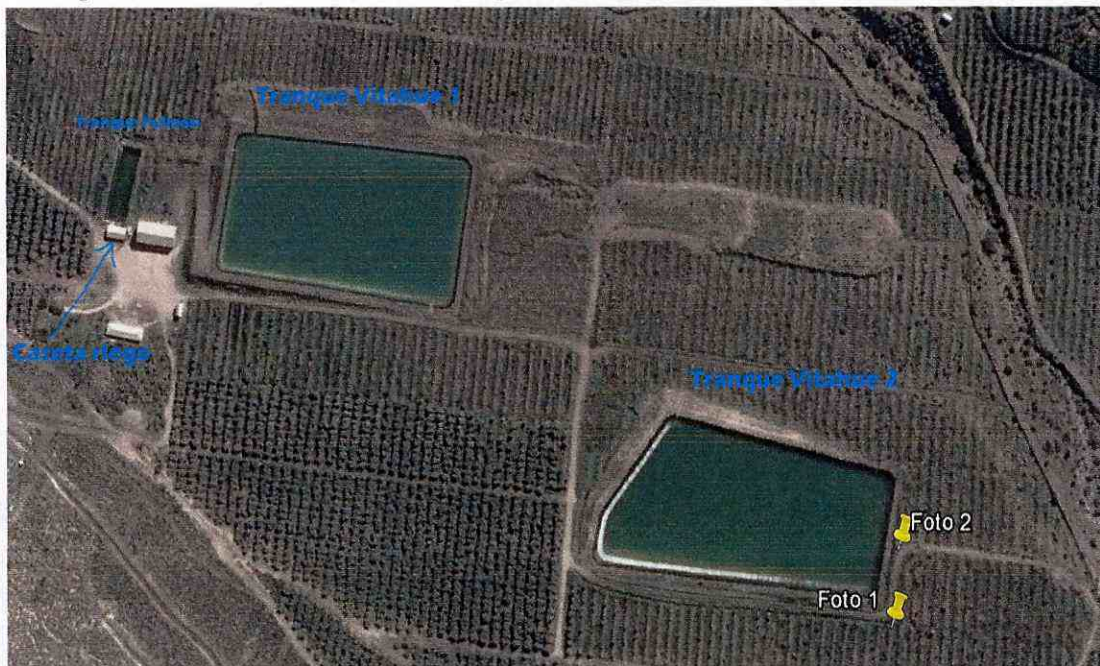
Los números rojos y negativos corresponden a la demanda de agua desde los tranques dado que los pozos son incapaces de aportar el volumen de riego que requieren los paltos, y por otra parte los números normales reflejan la excedencia entre el volumen de los pozos (en ese tiempo era de 21 lt/seg de los 9 pozos) y las necesidades a la demanda de los paltos, en consecuencia se podrían llenar los tranques entre Mayo y Agosto de cada año. Por otro lado es necesario decir que existe un tranque tipo "pulmón" al cual llegan las aguas de todos los pozos (9) y desde este las aguas se impulsan, desviándose mediante una válvula de distribución hacia el llenado de los tranques Vitahue 1 y 2 (este último con RCA) en invierno o bien hacia el riego paltos en primavera verano, corresponde a la caseta de riego donde están las bombas de riego de todo el predio.

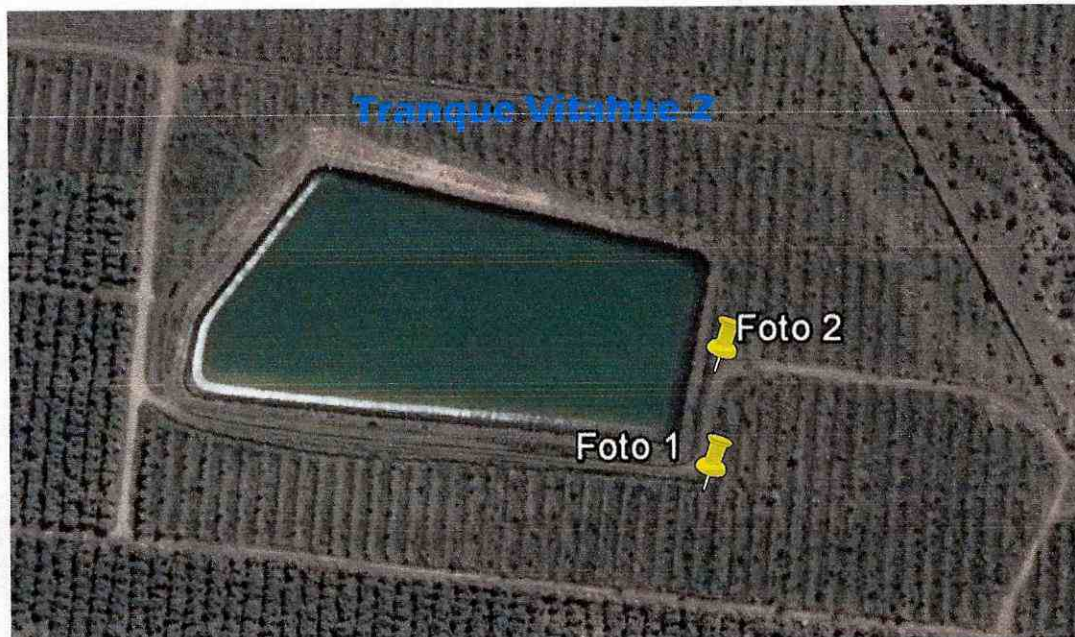
Fotografía Google earth, de fecha 8 marzo 2016 , bordes blancos, similar a foto n° 3 de fecha 10 marzo 2016.-
