**GG-027-17**

**MAT.:** Informa afectación sectores de reforestación comprometidos en Programa de Cumplimiento, ROL 074/2015, por incendio del 18 a 21 de enero de 2017 y propone nuevo cronograma de reforestación.

# INFORME DE VERIFICACIÓN INCENDIO FORESTAL FUNDO EL MEMBRILLO SECTORES DE REFORESTACIÓN EL PASTOREO Y LOS QUILLAYES

## Informe de Verificación de Siniestro Forestal Fundo el Membrillo sectores EL Pastoreo y Los Quillayes.

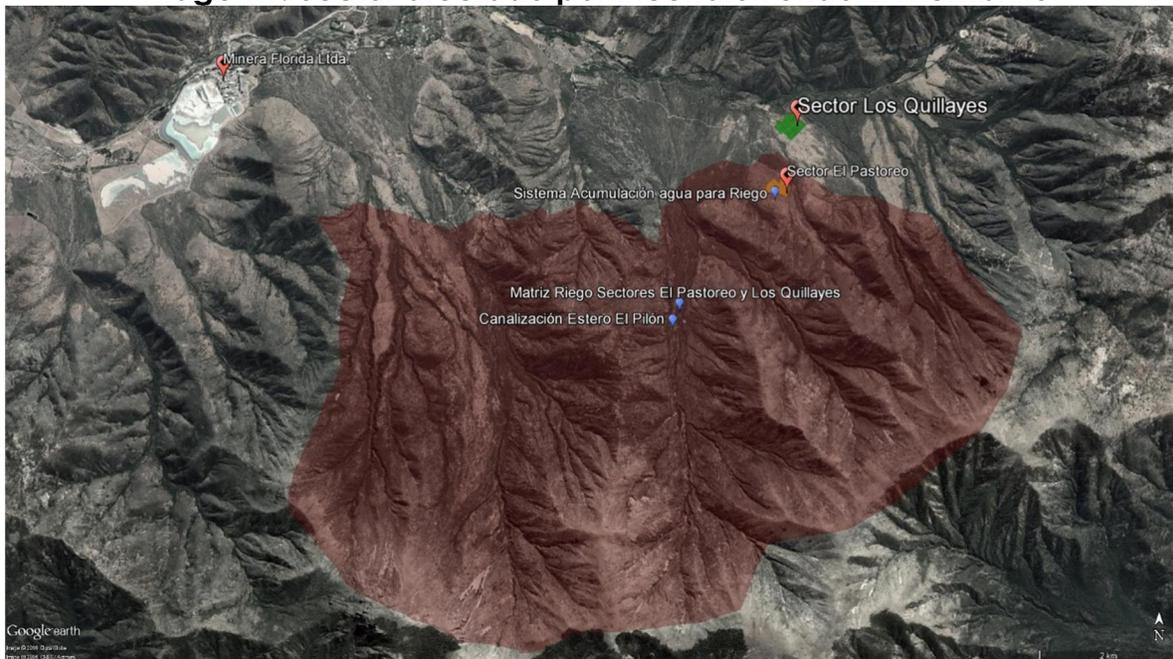
**Imagen 1: Sector afectado por incendio Fundo El Membrillo**

En la imagen 1 se presenta una gráfica aproximada con las zonas afectadas por el incendio que afectó al Fundo El Membrillo, verificándose en terreno el daño en las instalaciones y a los sectores forestales.

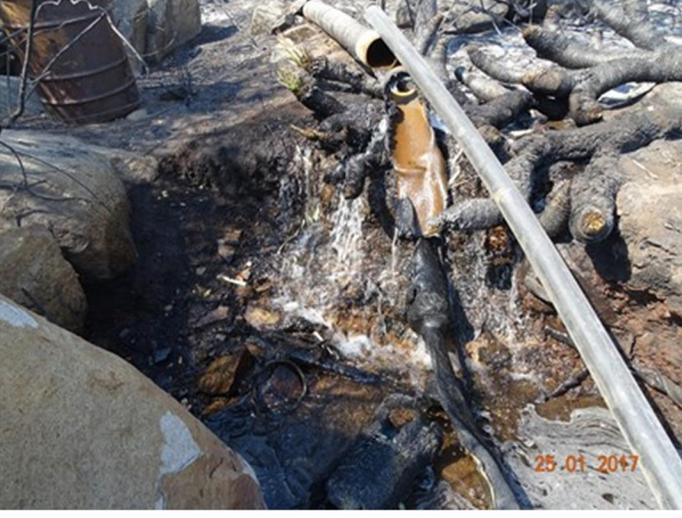
<p>Coordenadas UTM</p> <table border="1" data-bbox="214 1593 565 1654"> <tr> <td>319201.5 E</td> <td>6228980.94 S</td> </tr> </table>	319201.5 E	6228980.94 S	
319201.5 E	6228980.94 S

- Sector el Pílon: Este sector corresponde al área de principal suministro de agua para el riego de los sectores de reforestación El Pastoreo y Los Quillayes.
  - Daño verificado: Se constató el daño en la bocatoma y la matriz de riego que provee de agua a ambos sectores.

- Efecto sobre PdC: Afectación completa en provisión de agua de riego para sectores El Pastoreo y Los Quillayes.

Sector	Fotografía		
<p>Derretimiento por incendio de la conexión Matriz Riego Sector El Pílon</p>

- Sector El Pilón
  - Reparación sistema de distribución de agua de Sector Pilón, para permitir el abastecimiento de agua en el sistema de acumulación y distribución de agua de los sectores El Pastoreo y Los Quillayes mediante la compra e instalación de cañería matriz PE de 3" (5000 metros), llaves, uniones, reducciones, TEE.

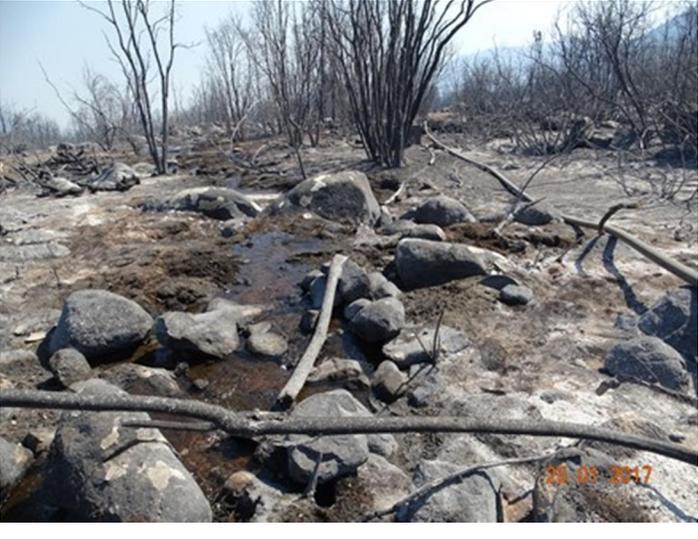
<p>Coordenadas UTM</p> <table border="1" data-bbox="214 1041 565 1108"> <tr> <td>319197.82 E</td> <td>6228978.33 S</td> </tr> </table>	319197.82 E	6228978.33 S	
319197.82 E	6228978.33 S		
<p>Derretimiento por incendio de la matriz riego que abastece Sistema de Acumulación de Agua para riego Sector El Pastoreo y Los Quillayes</p>

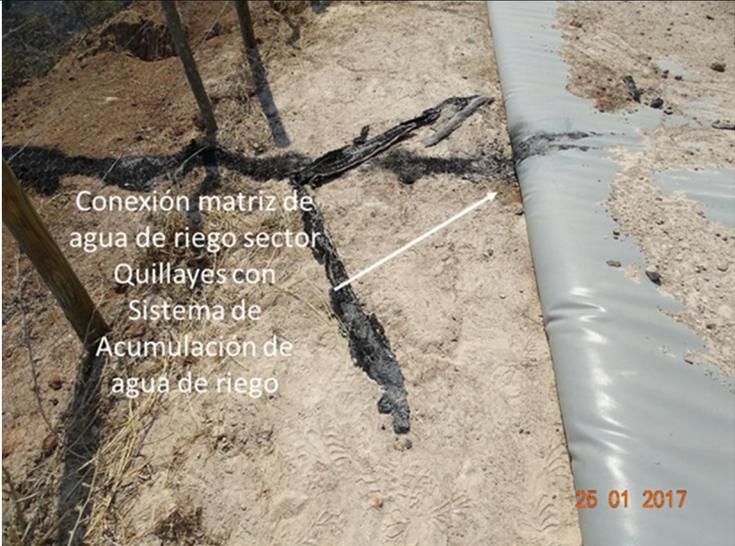
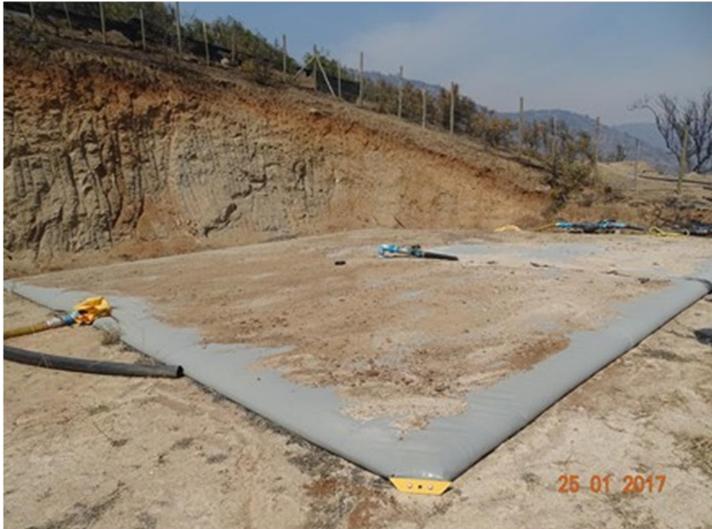
320475.54 E	6230526.19 S

- Sistema de Almacenamiento de Agua: A unos 140 metros al sur del sector de El Pastoreo se encuentra el sistema de acumulación de agua para uso de riego proveniente desde el sector El Pílon.

- Daño verificado: Quema y derretimiento de juntura del sistema de acumulación y quema y derretimiento de las matrices que abastecen agua a los sectores de El Pastoreo y Los Quillayes.
- Efectos sobre PdC: Afectación completa en provisión de agua de riego para sectores El Pastoreo y Los Quillayes, implicando mortandad de especies reforestadas.

Sector	Fotografía	
Derretimiento por incendio del Sistema de Almacenamiento de Agua

- Sistema de Almacenamiento de Agua de Riego
  - Reparación daño focalizado sistema de acumulación de agua
  - Reparaciones de matrices de abastecimiento para los sectores El Pastoreo y Los Quillayes.

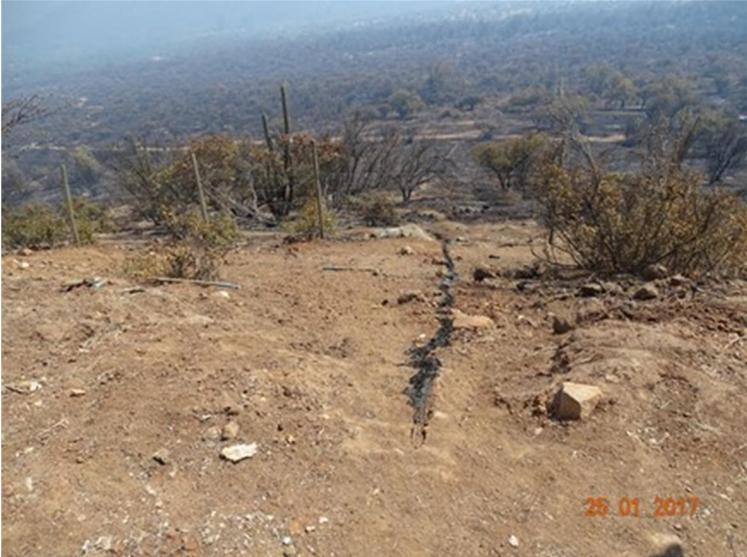
<p>Coordenadas UTM</p>	
<p>20486.75 E</p>	<p>20486.75 E</p>

Sector	Fotografía
<p>Derretimiento por incendio de la matriz de riego sector El Pastoreo</p>

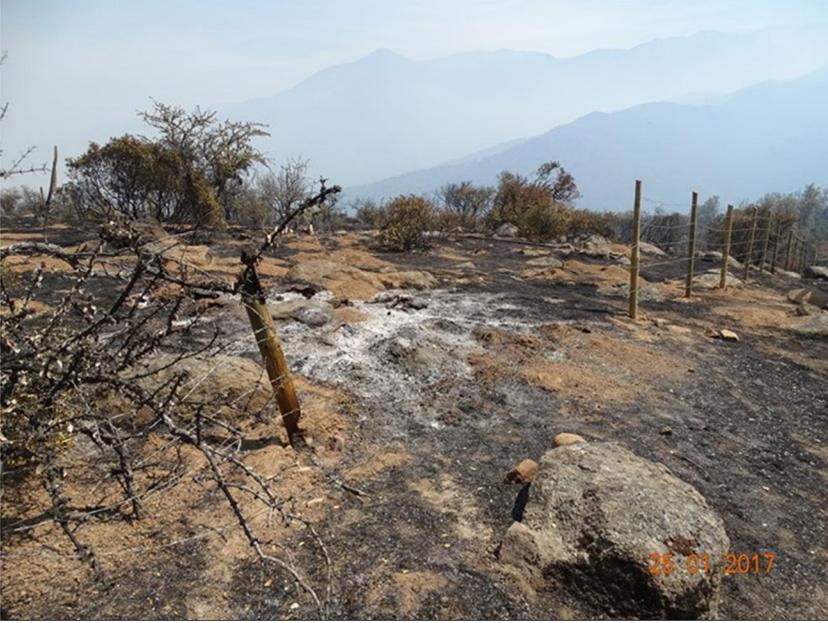
<p>Coordenadas UTM</p> <table border="1" data-bbox="217 1016 550 1087"> <tr> <td>320673.0</td> <td>6230669.5</td> </tr> <tr> <td>3 E</td> <td>4 S</td> </tr> </table>	320673.0	6230669.5	3 E	4 S

- Sector El Pastoreo (Objetivo Específico 3, Resultado Esperado 1): Sector comprometido para reforestación por el PdC de MFL correspondiente a 4.85 há, con plantación de boldo (500 árboles/ha), peumo (500 árboles/ha) y quillay (500 árboles/ha), en total 1500 plantas por hectárea.
  - Daño verificado: Quema de la vegetación del sector El Pastoreo, específicamente de tipo esclerófila nativa, correspondiente a la reforestación comprometida en el PdeC. Además se quemó el cerco perimetral instalado, el sistema de riego por goteo y las protecciones contra lagomorfos.
  - Efecto sobre PdC: Pérdida de áreas reforestadas en el marco de PdC y de las instalaciones de protección y mantenimiento (preparación de suelo, plantación y mantenimiento sector El Pastoreo), afectando los resultados dentro de los plazos de ejecución comprometidos.

Sector	Fotografía				
<p>Quema de cerco Perimetral sector El Pastoreo por incendio</p>

- Sector Pastoreo
  - Adquisición de especies a replantar en el sector.
  - Acondicionamiento, habilitación y preparación del suelo, que considera la reparación del cerco perimetral mediante la compra e instalación de 200 polines impregnados, la reinstalación del sistema de riego por goteo, la realización de holladuras, reparación de protección contra lagomorfos, la fertilización y plantación de plantas.
  - La mantención del sector El Pastoreo mediante la realización de acciones de limpieza, desmalezado y replante para lograr un prendimiento de un 75%.

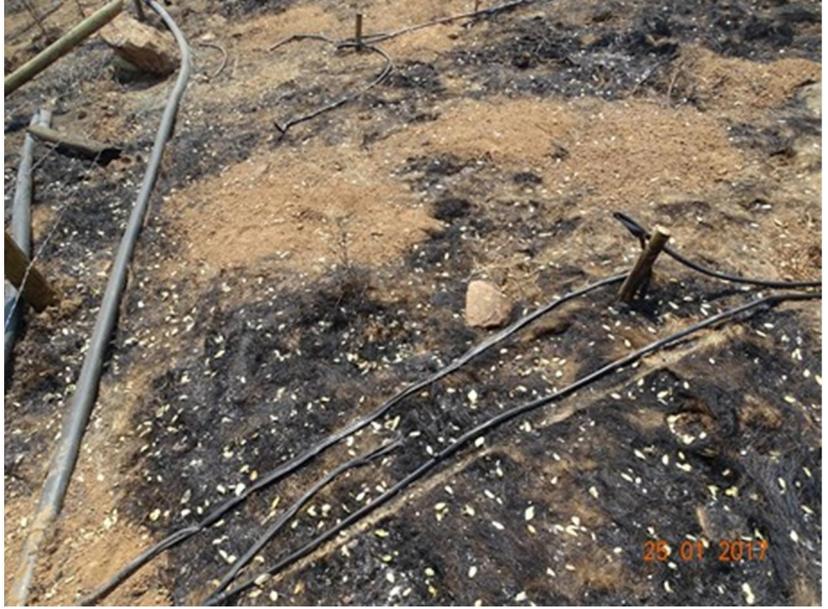
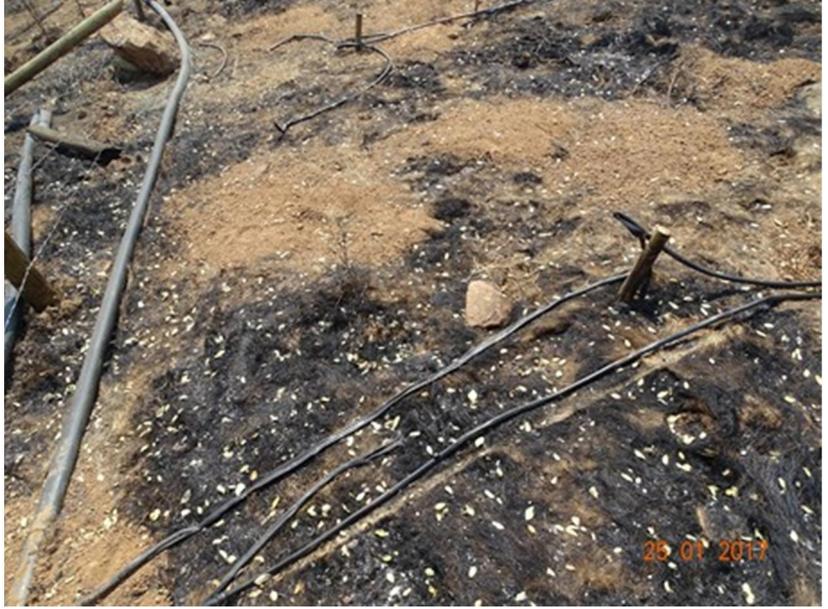
<p>Coordenadas UTM</p> <table border="1" data-bbox="217 1667 550 1738"> <tr> <td>320443.4</td> <td>6230817.13</td> </tr> <tr> <td>E</td> <td>S</td> </tr> </table>	320443.4	6230817.13	E	S	
320443.4	6230817.13				
E	S

320673.0	6230669.5				
3 E	4 S				
<p>Derretimiento del sistema de riego sector el Pastoreo por incendio</p>

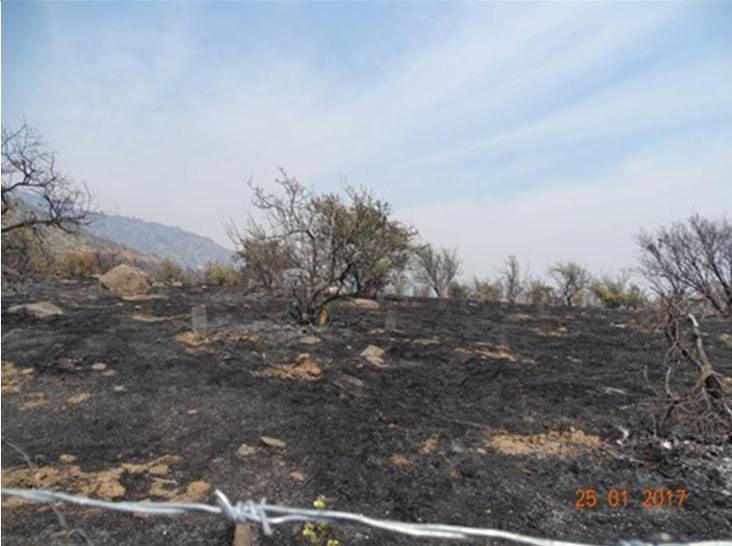
Sector	Fotografía		
<p>Quema de especies nativas en sector El Pastoreo por incendio</p>

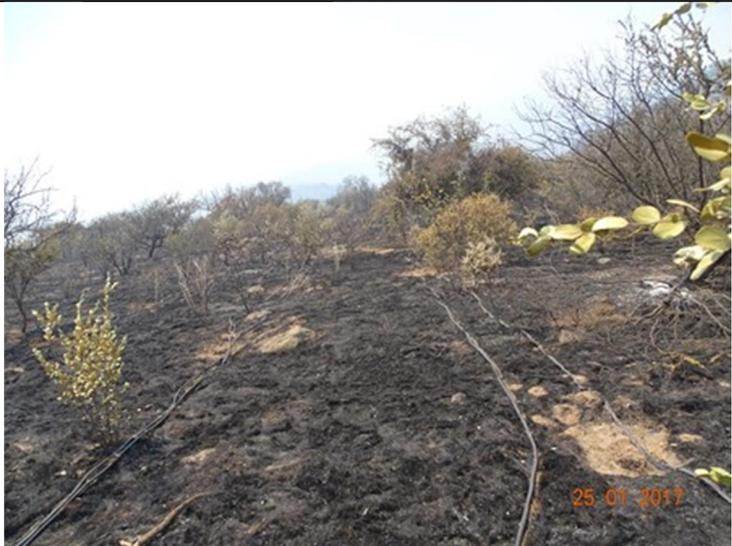
<p>Coordenadas UTM</p> <table border="1" data-bbox="215 1541 566 1608"> <tr> <td data-bbox="215 1541 386 1608">320417.43 E</td> <td data-bbox="389 1541 566 1608">6230791.45 S</td> </tr> </table>	320417.43 E	6230791.45 S	
320417.43 E	6230791.45 S

<p>Coordenadas UTM</p> <table border="1" data-bbox="215 947 566 1020"> <tr> <td data-bbox="215 947 386 1020">320679.9 E</td> <td data-bbox="389 947 566 1020">6230706.7 S</td> </tr> </table>	320679.9 E	6230706.7 S	
320679.9 E	6230706.7 S		
<p>Quema de reforestación y especies nativas sector El Pastoreo por incendio</p>

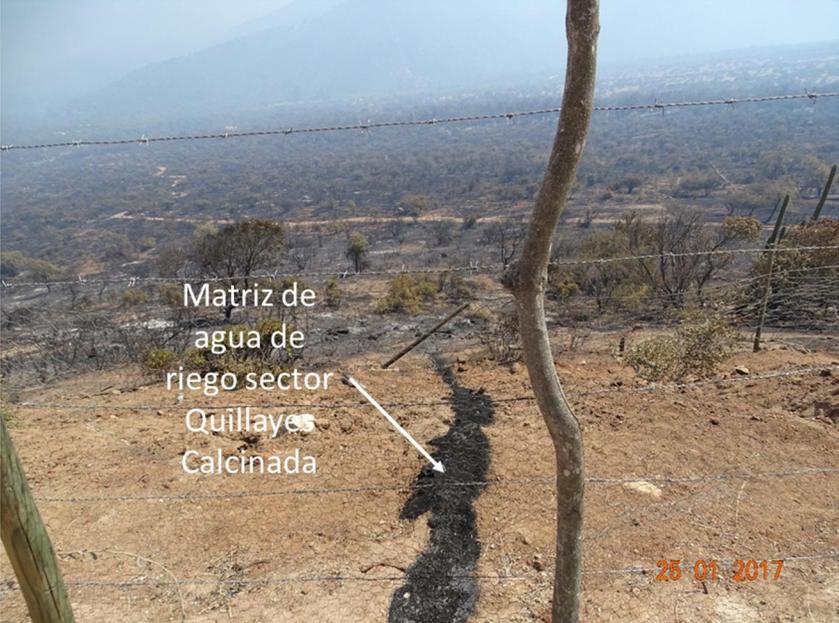
Coordenadas UTM	
320476.9 2 E	6230526.9 8 S

- Sector Quillayes: Sector comprometido reforestación por PdC correspondiente a 7 hectáreas, con plantación de quillay (*Quillaja saponaria*) (400 árboles/ha), boldo (*Peumus boldus*, 400 árboles/ha), maitén (*Maytenus boaria*, 150 árboles/ha), peumo (*Cryptocarya alba*, 400 árboles/ha) y palma chilena (*Jubaea chilensis*, 300/ha), en total 1650 árboles/ha.
  - Daño verificado: Quema y derretimiento de la matriz de agua de riego desde la bocatoma sector El Pílon hasta el sistema de acumulación de agua de riego. Quema y derretimiento de la matriz de agua de riego del sistema de acumulación de agua hasta sector de reforestación el pastoreo.
  - Efecto sobre PdC: Pérdida de áreas reforestadas en el marco de PdC por falta de riego, para alcanzar un 75 % de prendimiento en el sector Los Quillayes.

Sector	Fotografía
Daño parcial matriz sector Los Quillayes

- Sector Quillayes:
  - Replantación de especies comprometidas en el Sector Los Quillayes producto de la mortalidad ocasionada por la falta de riego producto del daño observado en la matriz de riego desde el sistema de captación y acumulación de agua hasta el sistema de riego por goteo del sector.
