MONITOREO DE RUIDO

**“PAVIMENTACIÓN PATIO LA TOSCA,
FINALIZACIÓN ETAPA 3R
PUERTO LIRQUÉN”**

SUIZCORP S.p.A.
D.S. N° 38/11 MMA.
Lirquén, Febrero de 2017
INFORME 2017-06

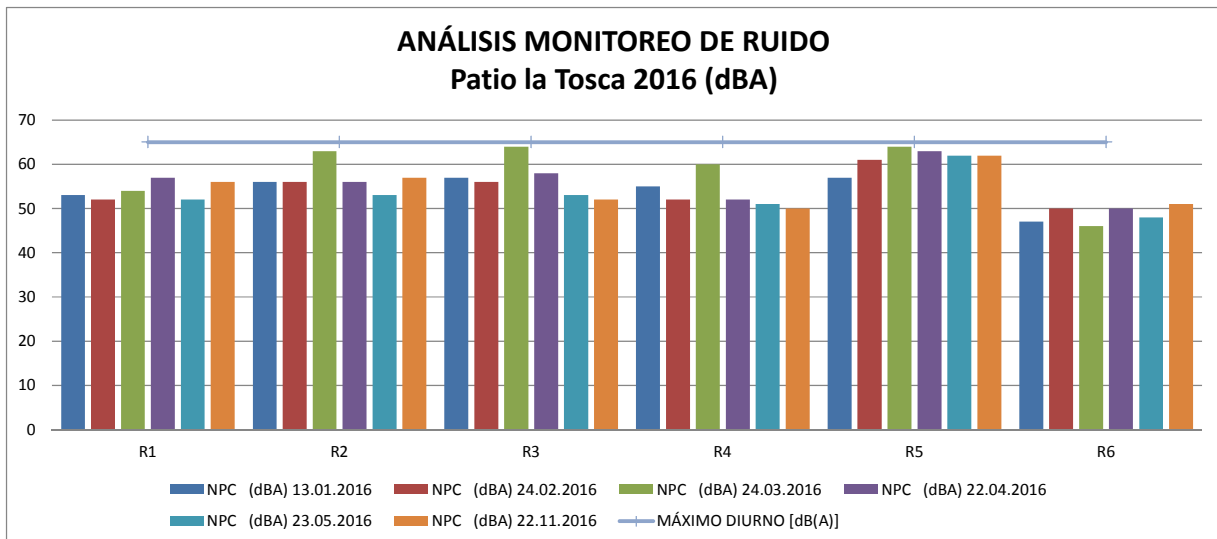
Gráfico 1: Evaluación de la evolución del monitoreo de ruido hasta Nov 2016

Tabla 3. Resultado de las mediciones hasta Nov 2016. (*) medición nula

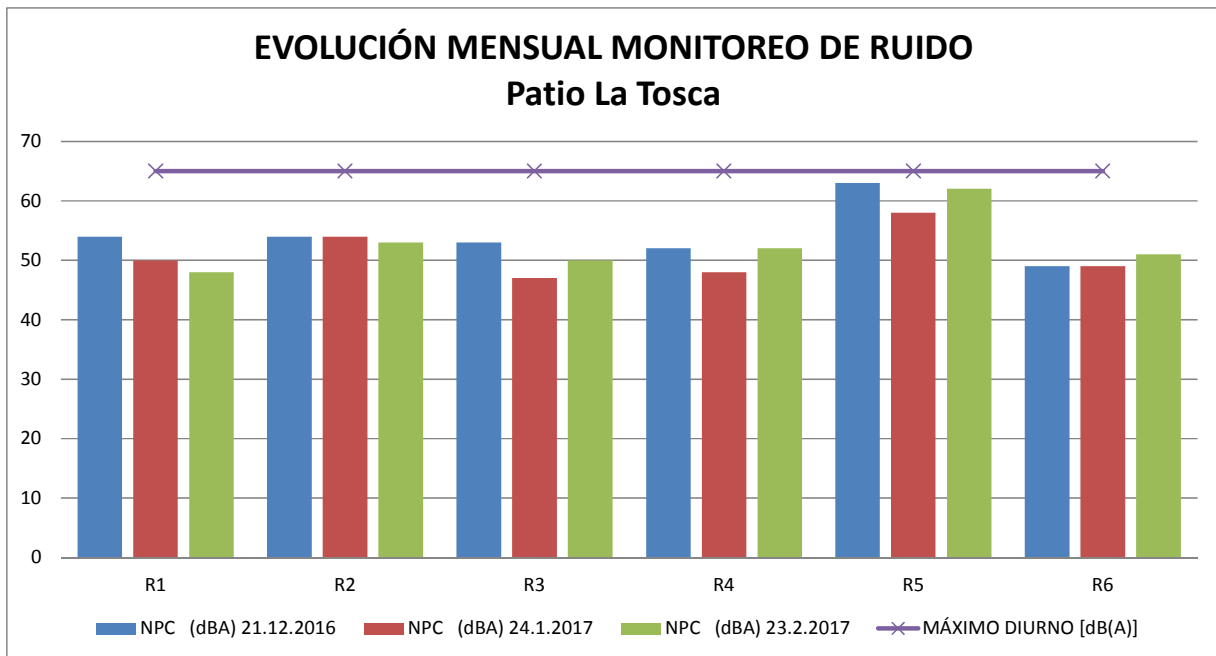
Gráfico 2: Representación Gráfica de la evolución de las mediciones, diciembre 2016 y enero 2017

En el monitoreo del mes de Febrero de 2017, el frente de trabajo continuó en el hito 5, para realizar los trabajos de repavimentación. Bajo esta condición de trabajo, se puede apreciar en la tabla de resultados y en la representación gráfica, que los niveles de presión sonora registrados, no experimentan grandes variaciones, manteniéndose los niveles más altos en el punto R5.

La línea morada del gráfico 2 representa el límite máximo de 65 dBA permitido para horario diurno. Es posible apreciar que ningún valor registrado supera el máximo permitido. Por lo tanto, se cumple la normativa indicada en el Decreto Supremo N°38/11 MMA

El asterisco en la columna de cumplimiento indica, que las mediciones presentan resultado nula en el algoritmo de cálculo, debido a que la diferencia entre el Leq promedio y el nivel de ruido de fondo es inferior a 3 dBA. Sin embargo, se aplica la letra f) del artículo 19° del D.S. N°38/11 MMA que establece: “...En el caso de “medición nula”, será necesario medir bajo condiciones de menor ruido de fondo. No obstante, si los valores obtenidos en el artículo 18° letra b), y para el caso de mediciones internas, el artículo 18° letra c), **están bajo los límites máximos permisibles, se considerará que la fuente cumple con la normativa**, aun cuando la medición sea nula.”

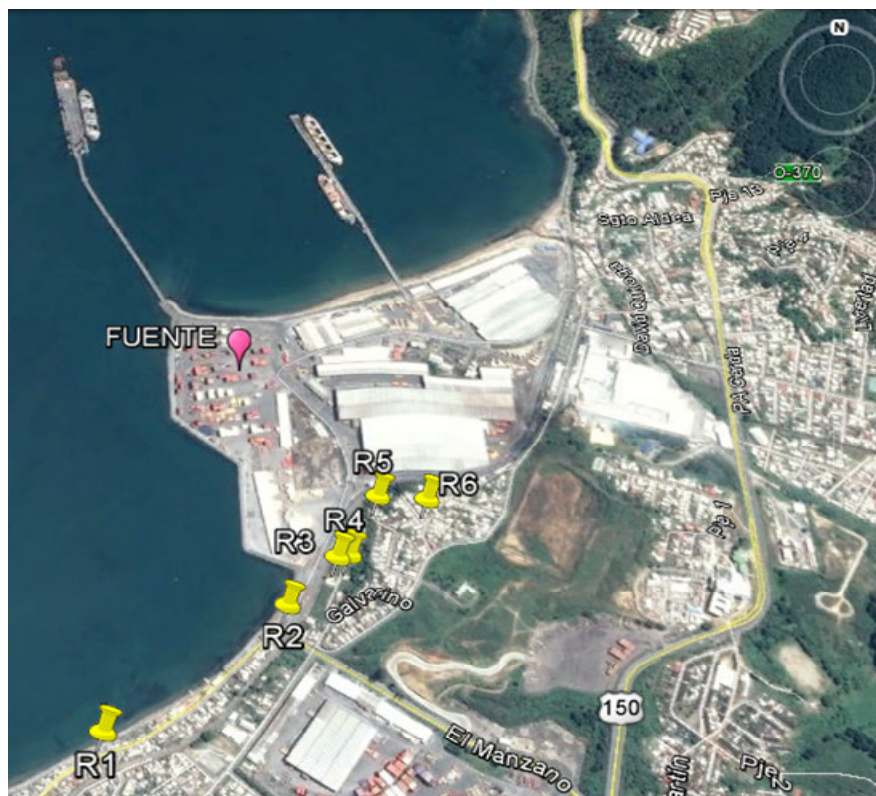
Imagen Satelital

Datum		WGS38		Huso		18	
Fuentes y receptores				Receptores			
Símbolo	Nombre	Coordenadas		Símbolo	Nombre	Coordenadas	
	FUENTE	N	5934870.0		R1	N	5933998.00
		E	679932.00			E	679644.00
	R6	N	5934490.00		R2	N	5934260.00
		E	680256.00			E	679979.00
		N			R3	N	5934362.00
		E				E	680077.00
		N			R4	N	5934366.00
		E				E	680099.00
		N			R5	N	5934500.00
		E				E	680165.00

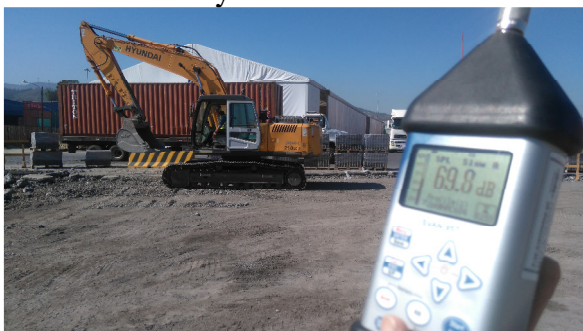
Excavadora Hyundai 210 LC-7

Valor de la Resolución 70 dB (A)

Feb-2017
Leq. dB(A)	69,8

Nos niveles de presión sonora evaluados para cada máquina se encuentran favorablemente dentro del límite indicado en el considerando 4.2.1 de la RCA 096/2006.

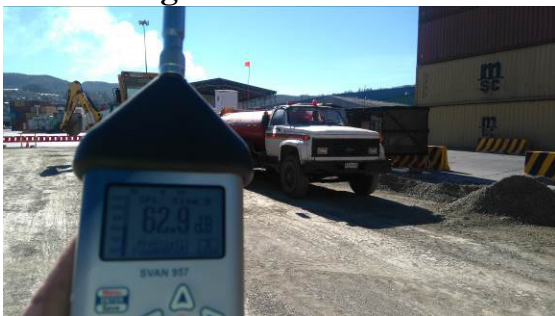
Camión Algibes Chevrolet Custom 14000

Valor de la Resolución 65 dB (A)

Feb-2017
Leq. dB(A)	64,8

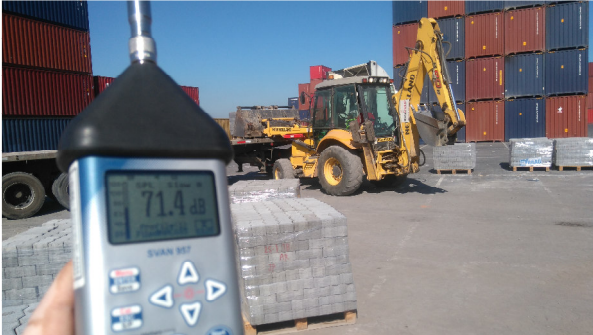
Retroexcavadora NEW HOLLAND B90B

Valor de la Resolución 75 dB (A)

Feb-2017
Leq. dB(A)	71,4

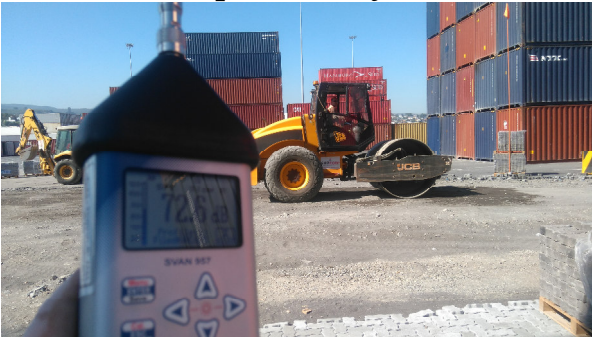
Rodillo Vibroapizonador JCB VM115

Valor de la Resolución 73 dB (A)

Ene-2017
Leq. dB(A)	72,7

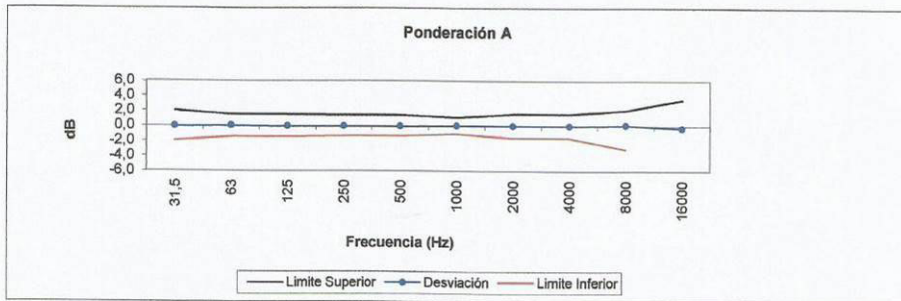
Ensayo de Ponderación en Frecuencia - Curva A:

Frecuencia Nominal (Hz)	Desviación (dB)	Tolerancia (dB)	Incertidumbre \pm k=2
31,5	-0,1	$\pm 2,0$	0,06
63	0,0	$\pm 1,5$	0,06
125	-0,1	$\pm 1,5$	0,06
250	-0,1	$\pm 1,4$	0,06
500	-0,1	$\pm 1,4$	0,06
1000	0,0	$\pm 1,1$	0,06
2000	0,0	$\pm 1,6$	0,06
4000	0,0	$\pm 1,6$	0,06
8000	0,1	+2,1 / - 3,1	0,06
16000	-0,3	+3,5 / -17	0,06

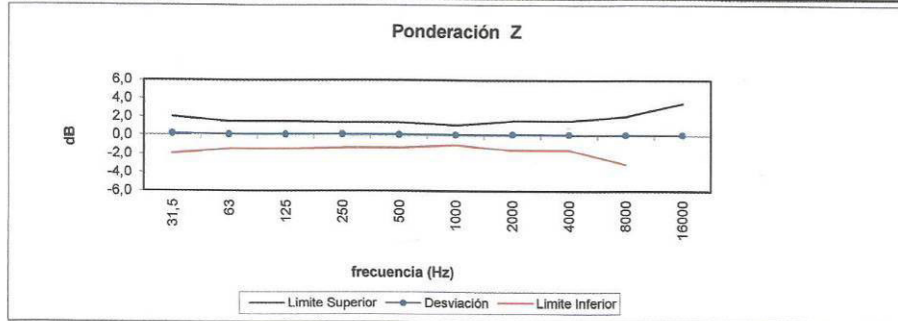
Ensayo de Ponderación en Frecuencia - Curva Z:

Frecuencia Nominal (Hz)	Desviación (dB)	Tolerancia (dB)	Incertidumbre \pm k=2
31,5	0,1	$\pm 2,0$	0,06
63	0,0	$\pm 1,5$	0,06
125	0,0	$\pm 1,5$	0,06
250	0,1	$\pm 1,4$	0,06
500	0,0	$\pm 1,4$	0,06
1000	0,0	$\pm 1,1$	0,06
2000	0,1	$\pm 1,6$	0,06
4000	0,0	$\pm 1,6$	0,06
8000	0,0	+2,1 / - 3,1	0,06
16000	0,0	+3,5 / -17	0,06
