EVALUACIÓN COMPARATIVA DE
DENSIDADES DE MATERIAL PÉTREO

RÍO ACONCAGUA

SOCIEDAD PÉTREOS S.A.

Ejemplar N° 01	N° Páginas 20	Revisión N° 1
Informe N° 1.190.579	Ref.: SHI.2017.C-016	
NOMBRE		FECHA
Elaborado por:	Pablo Sandoval B.	23-03-2017
Revisado por:	Jacques Bornand A. David Silva S.	24-03-2017
Aprobado por:	Fernando Yáñez U.	24-03-2017
Destinatario:	Jesús Rodríguez M.	24-03-2017

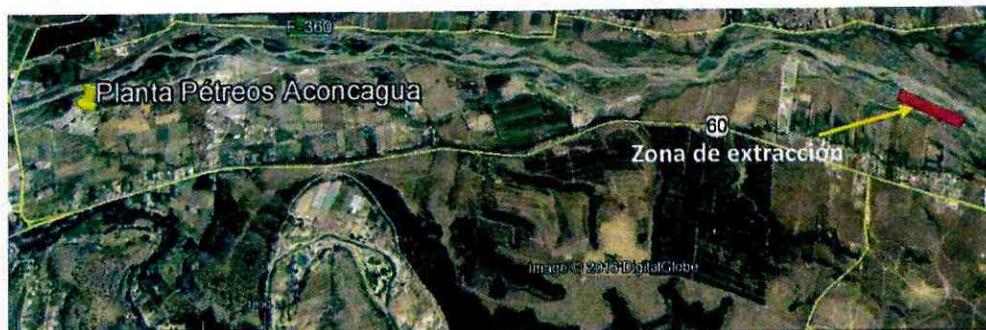
Figura 3.1: Planta procesadora Río Aconcagua

Sociedad Pétreos S.A. extrajo durante los años 2013 y 2016 áridos en ciertas zonas de la ribera del Río Aconcagua, entre los kilómetros 14,5 y 15. Estos áridos fueron utilizados luego de ser procesados en la planta de esta empresa ubicada en las cercanías del río, en la comuna de Limache, V región, a unos 140 km al noroeste de la ciudad de Santiago (ver Figura 3.1).

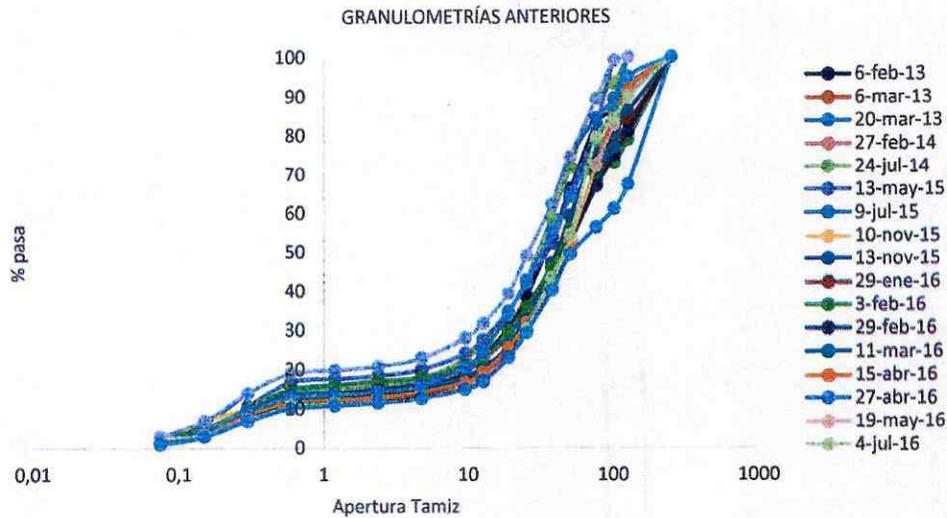
Figura 5.1: Curvas granulométricas históricas (2013-2016) (Obtenida a partir de Antecedente N° 1)

La Figura 5.1 muestra las curvas granulométricas que fueron confeccionadas en base al registro histórico proporcionado por el mandante. Los registros obtenidos siguen un patrón de curva similar, y el porcentaje de pasada varía levemente entre una curva y otra. En la Tabla 5.2, se muestran los límites de las bandas granulométricas históricas, con su promedio y desviación estándar.

Lo anterior permite visualizar que el material presente en la zona de extracción correspondería a un mismo tipo de material pétreo y no presenta variaciones significativas en los distintos puntos de donde se realizan las extracciones en términos granulométricos.

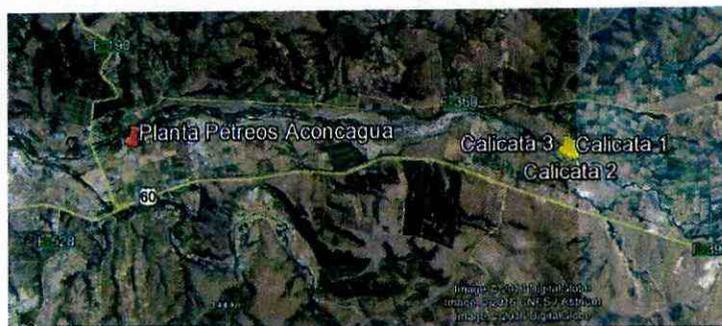
Figura 6.1: Ubicación de calicatas y planta procesadora

Se realizaron prospecciones de 3 calicatas a lo largo de un área de extracción de material pétreo espaciadas en aproximadamente 70 m entre sí. La zona de prospección con calicatas se encuentra aproximadamente a 7,5 km al oriente de la planta procesadora, aguas arriba del río Aconcagua (ver Figura 6.1).

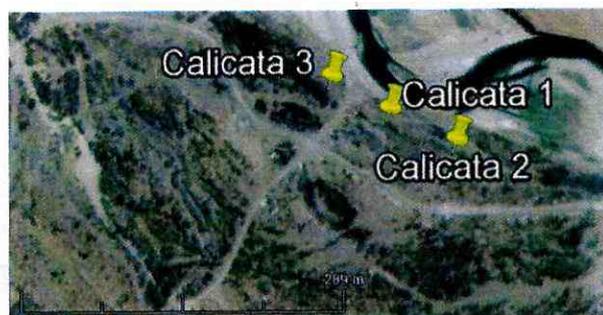
Figura 6.2: Ubicación de calicatas

Tabla 6.1: Coordenadas geográficas de las calicatas prospectadas

Calicata	Latitud (grados, minutos, segundos)	Longitud (grados, minutos, segundos)
C-1	32° 55' 32.102" S	71° 21' 28.533" O
C-2	32° 55' 33.046" S	71° 21' 26.099" O
C-3	32° 55' 31.116" S	71° 21' 30.747" O

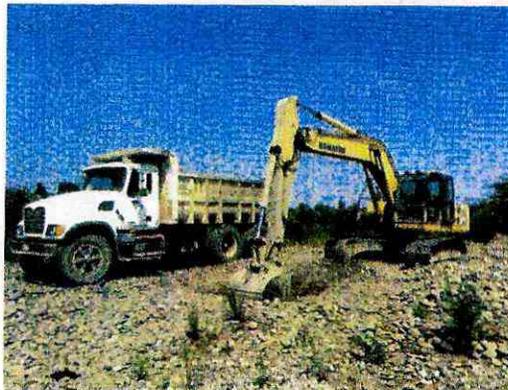
Figura 6.3: Excavación calicata y carguío de camión

Una vez realizada la limpieza superficial se ejecutó la excavación de las calicatas. Las dimensiones de éstas fueron aproximadamente 3,5 m de ancho x 6,0 m de largo x 2,0 m de profundidad. La profundidad de excavación consideró la profundidad máxima de extracción de acuerdo a lo indicado por el solicitante. En la excavación de la calicata se dejó una meseta en aproximadamente la mitad de la profundidad de excavación, con el objetivo de realizar los ensayos de densidad in situ, y que estos resultados representen la condición de compactación del material en estado natural (ver Figura 6.4).

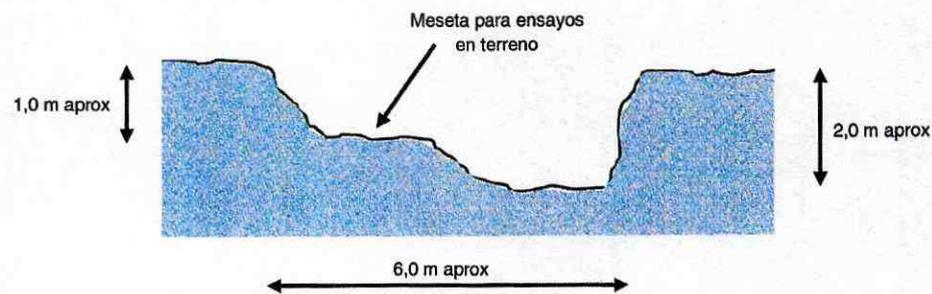
Figura 6.4: Perfil de excavación de las calcatas prospectadas

Un esquema de la forma tipo de las calcatas prospectadas se muestra a continuación:

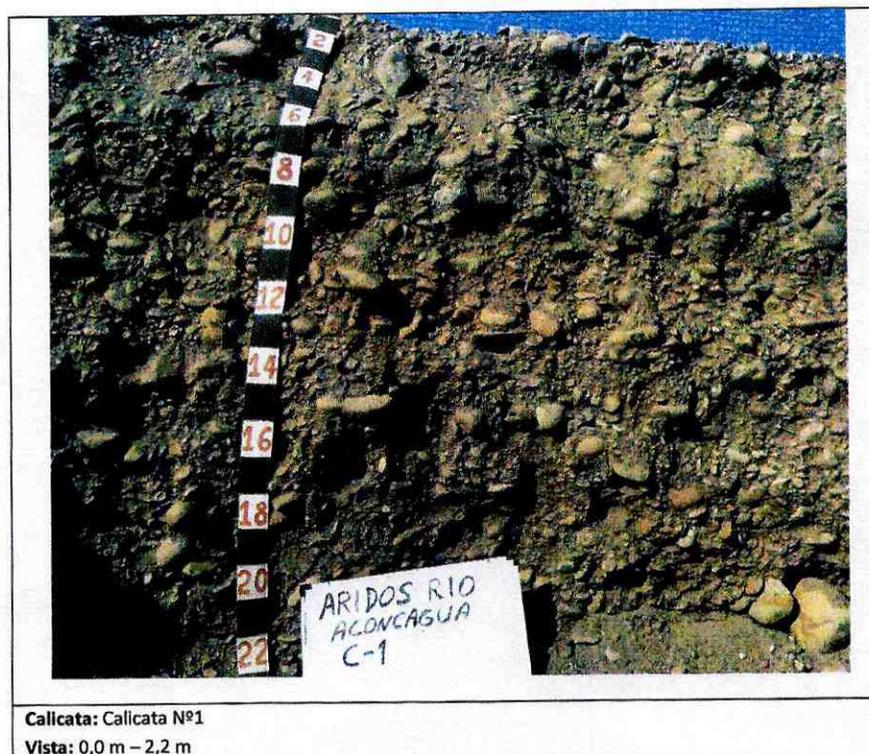
Figura 6.7: Registro fotográfico de calicata C-1

Calicata C-1			
Horizonte	Cotas (m) - (m)	Espesor (m)	Descripción estratigráfica
H-1	0,00 - 2,20	2,20	Grava arenosa color gris, graduación uniforme, estructura homogénea, humedad media, compacidad media a alta, contiene algunas raicillas. Gravas de cantos redondeados y sub redondeados, tamaño máximo 9".
* No se detecta presencia de nivel freático a las fechas prospectadas (31 de enero del 2017)

A partir de las estratigrafías realizadas en las 3 calicatas, es posible indicar que el material presenta las mismas características en los 3 puntos de prospección. En efecto, sólo se distingue 1 horizonte en los 3 puntos prospectados, mientras que las características de forma, tamaño y distribución son equivalentes.

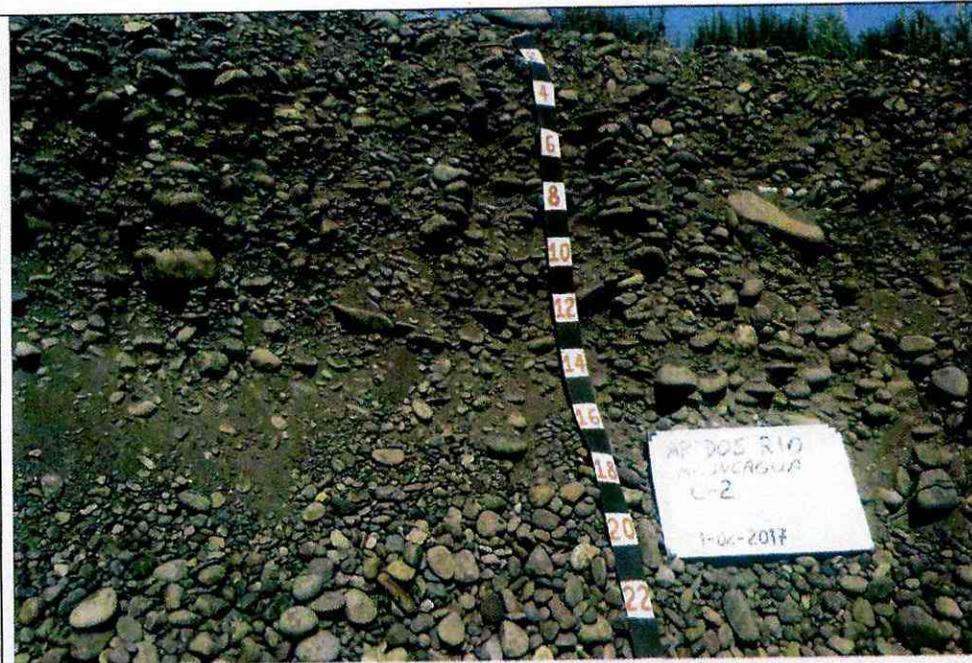
Figura 6.8: Registro fotográfico de calicata C-1

Calicata C-2			
Horizonte	Cotas (m) - (m)	Espesor (m)	Descripción estratigráfica
H-1	0,00 - 2,30	2,30	Grava arenosa color gris, graduación uniforme, estructura homogénea, humedad baja, compacidad media a alta, contiene bastantes raíces. Las gravas de cantos redondeados y sub redondeados, tamaño máximo 9".

Calicata: Calicata N°2
Vista: 0,0 m – 2,3 m

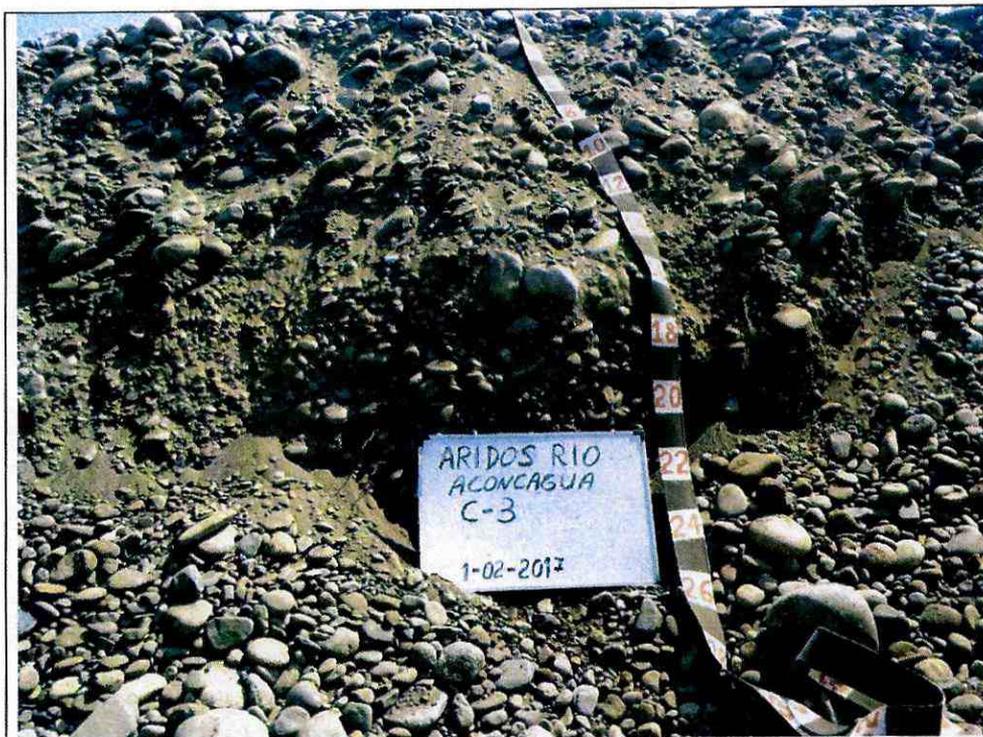
Figura 6.9: Registro fotográfico de calicata C-1

Calicata C-3			
Horizonte	Cotas (m) - (m)	Espesor (m)	Descripción estratigráfica
H-1	0,00 - 2,30	2,30	Grava arenosa color gris, graduación uniforme, estructura homogénea, humedad media, compacidad media a alta, contiene algunas raíces. Gravas de cantos redondeados y sub redondeados, tamaño máximo 9".

Calicata: Calicata N°2
Vista: 0,0 m – 2,3 m

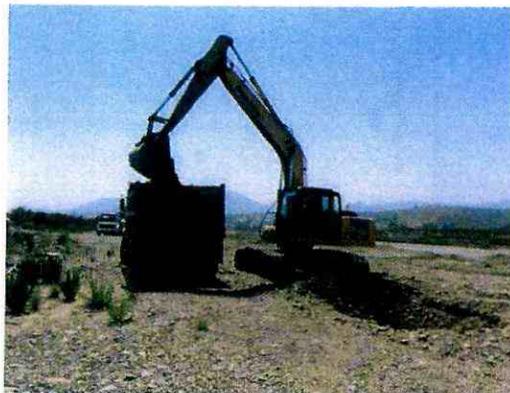
Figura 7.1: Carga de camión con material extraído

El material extraído en la excavación de las calicatas fue dispuesto sobre un camión por cada calicata prospectada. El método de excavación y carguío fue el que se ejecuta habitualmente en la extracción del material de la ribera del río, según lo indicado por el solicitante.

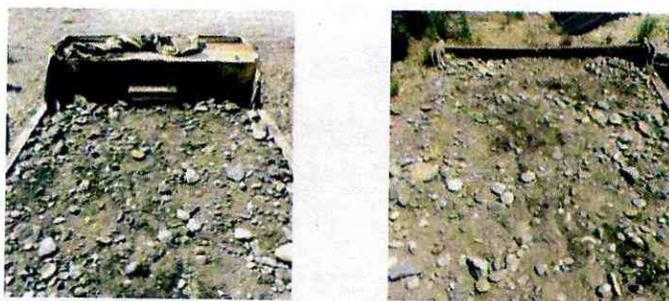
Figura 7.2: Material enrasado sobre tolva del camión

Una vez cargado el camión, el material fue distribuido manualmente sobre la tolva, enrasando el material con pala, hasta completar el volumen de la tolva cubicado previamente, con el objetivo de completar la totalidad del volumen nominal de la tolva con el material pétreo.

Una vez llenado el camión en su totalidad y enrasado el material, éste fue pesado en la romana ubicada en la planta procesadora. Inmediatamente después del pesaje, el camión vació el material pétreo y fue pesado nuevamente. De esta manera, la diferencia de peso corresponde al material cargado.

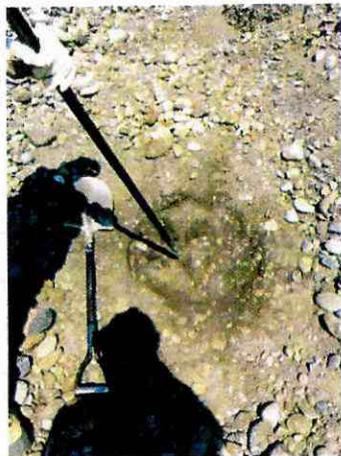
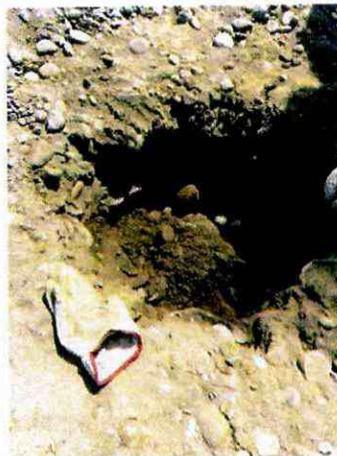
Figura 7.3: Excavación para la determinación de la densidad in situ

Para la determinación de la densidad in situ del material se realizó una excavación manual en el interior de las calicatas prospectadas. Todo el material extraído fue pesado in situ en la condición de humedad que presentó al momento de ser excavado. El volumen que ocupaba el material extraído fue determinado completando el volumen de la excavación con agua. De esta manera, la densidad en terreno se obtiene como el cociente entre el peso del material extraído y el volumen de éste.

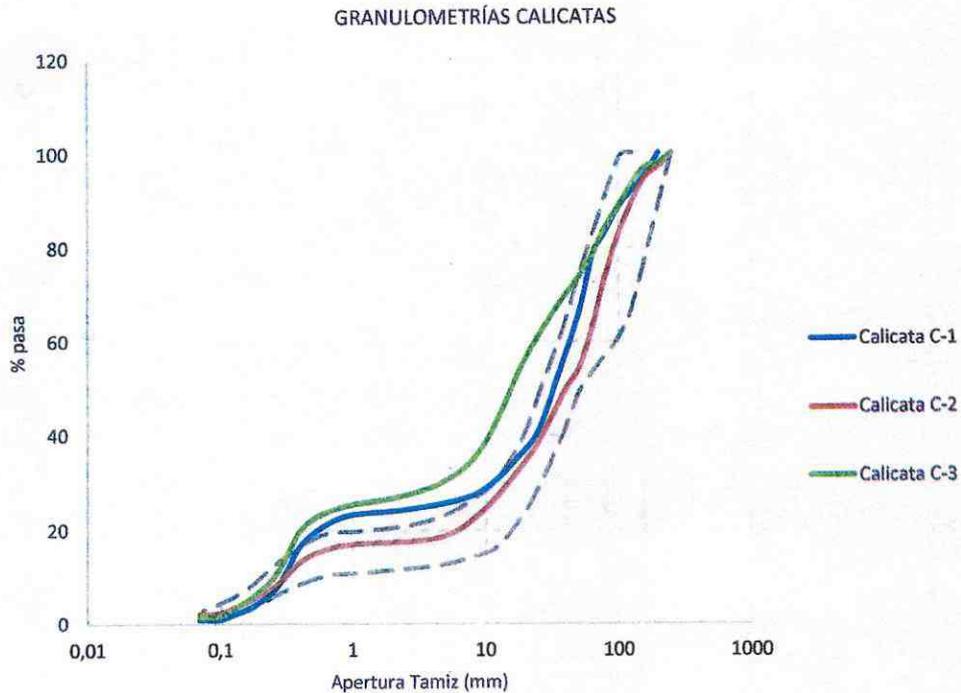
Figura 8.1: Granulometría calicatas y bandas granulométricas

La Figura 8.1 muestra las curvas granulométricas de las 3 calicatas contrastadas con las bandas granulométricas máxima y mínima del registro histórico.

En la Figura 8.1, se muestran las curvas granulométricas de las calicatas prospectadas y su comparación con los límites de las granulometrías históricas revisadas anteriormente. Se observa que las granulometrías de las calicatas C1 y C2 se ajustan a los límites de las bandas. Por otra parte, la granulometría de la calicata C3, se encuentra por sobre los límites, correspondiendo a un árido con mayor contenido de arena.

Lo anterior implica que este material podría tener una mayor densidad aparente suelta, dado el menor grado de esponjamiento que presentan las arenas con respecto a las gravas.
