**INFORME DE FISCALIZACIÓN AMBIENTAL**

**REQUERIMIENTO DE INGRESO AL SEIA**

**MINERA VIZCACHITAS**

**DFZ-2016-728-V-SRCA-EI**

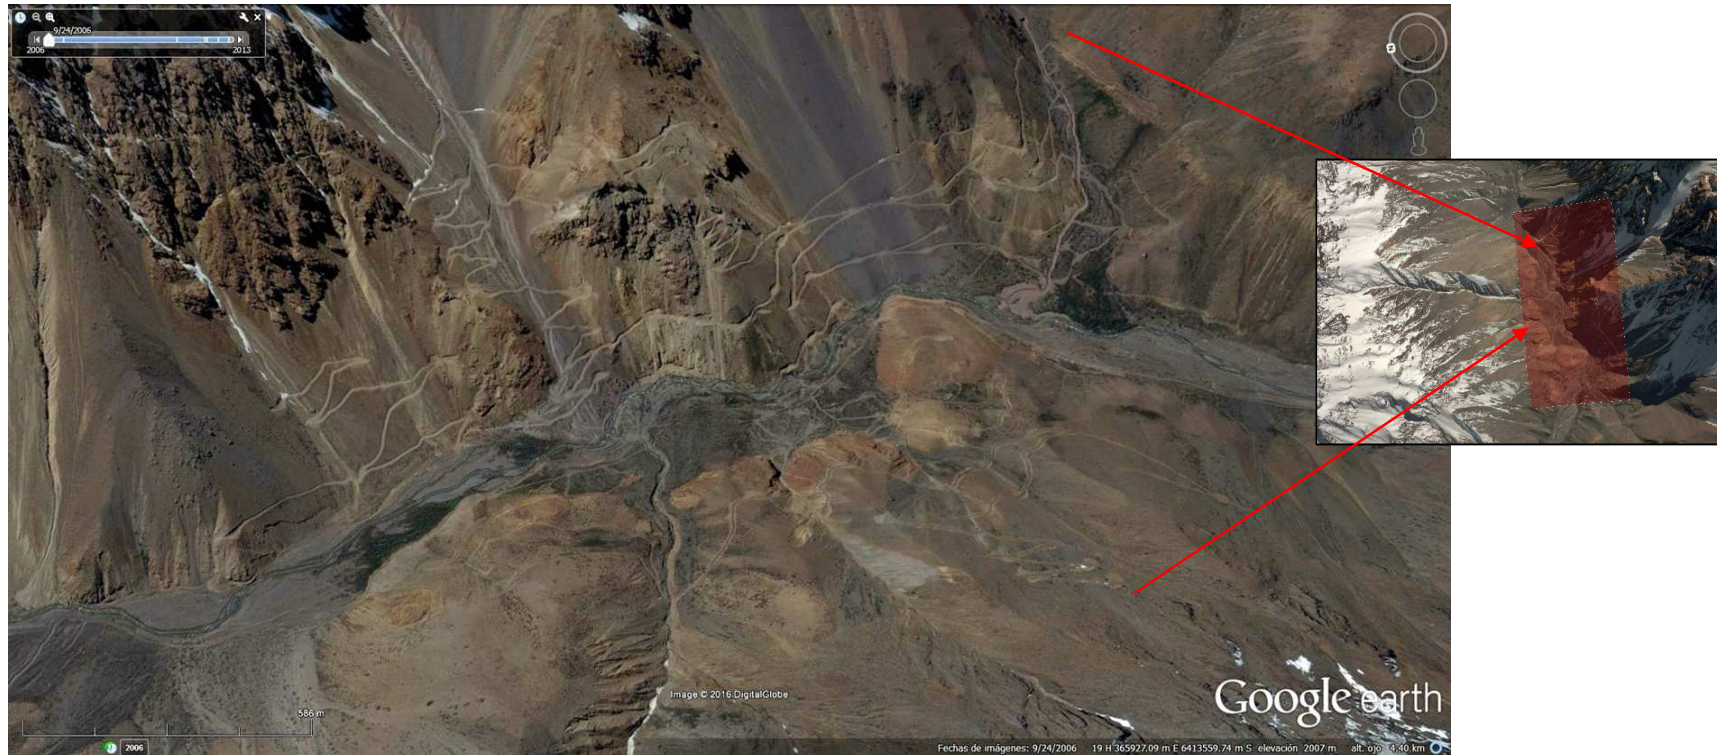
### Imagen N°1

Con la finalidad de constatar la ejecución de intervenciones referidas a caminos y plataformas para sondajes desde el año 1993 en el área donde se desarrolla esta actividad minera, se efectuó una revisión de las imágenes satelitales Google Earth, encontrándose sólo imágenes desde el año 2006, de la cual se evidenció la ejecución de intervenciones referidas a caminos y plataformas para sondajes, tal como se aprecia en la Imagen N°1.

**Descripción medio de prueba:** Intervenciones de caminos y plataformas para sondajes en el sector de Vizcachitas al mes de septiembre de 2006.  
(Fuente: Imagen Google Earth del 24 de septiembre de 2006).

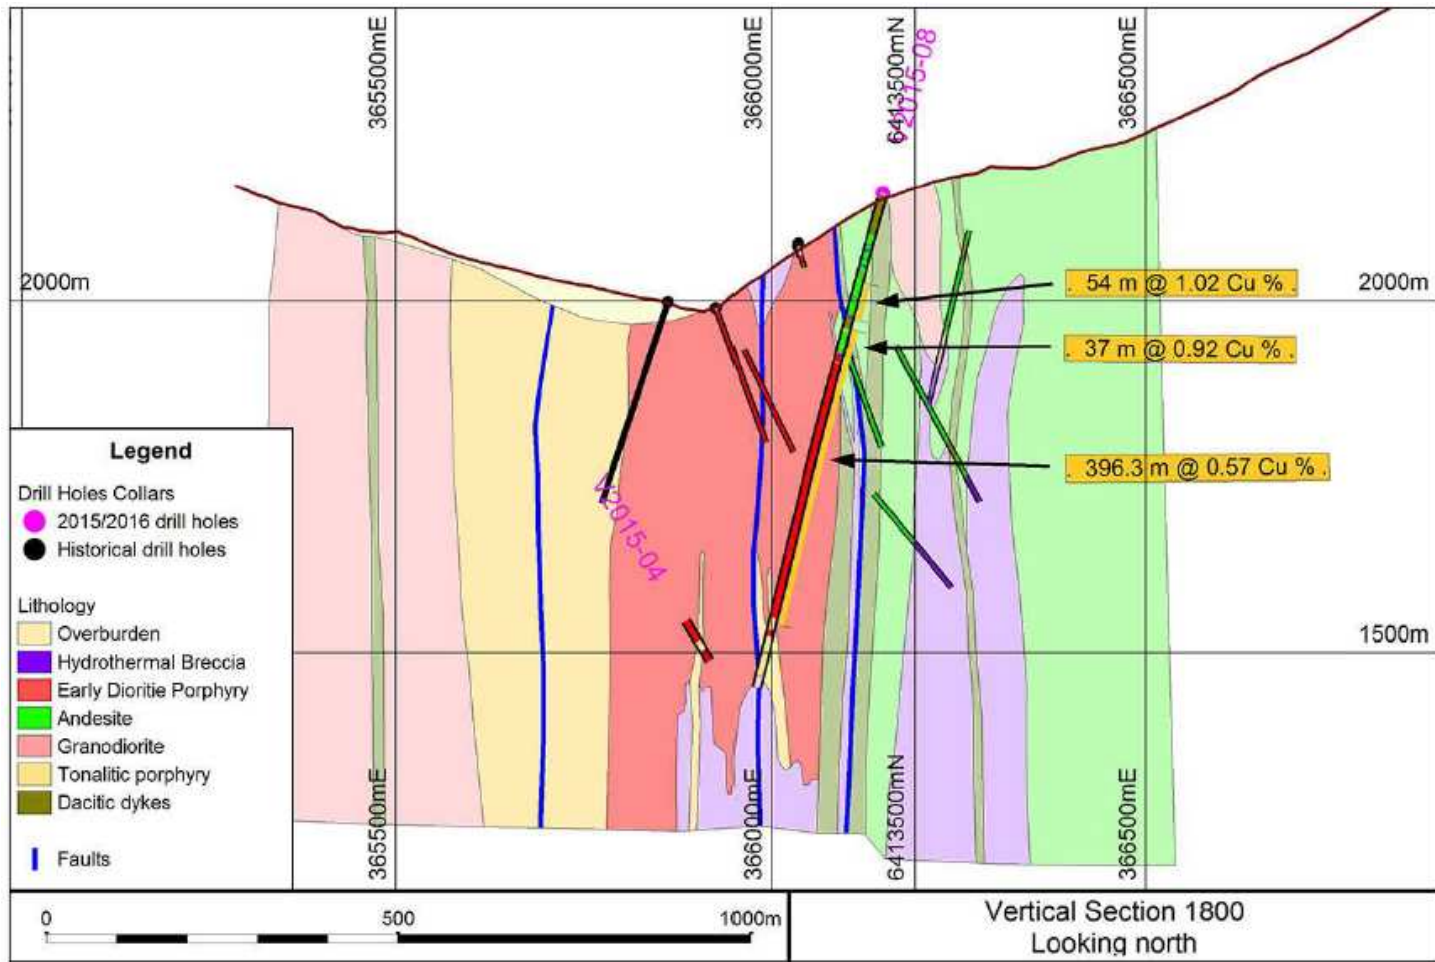
Imagen N°9

Descripción medio de prueba: Sección vertical 1800 con las perforaciones históricas y las del año 2015.  
 (Fuente: información obtenida desde la página web del titular)

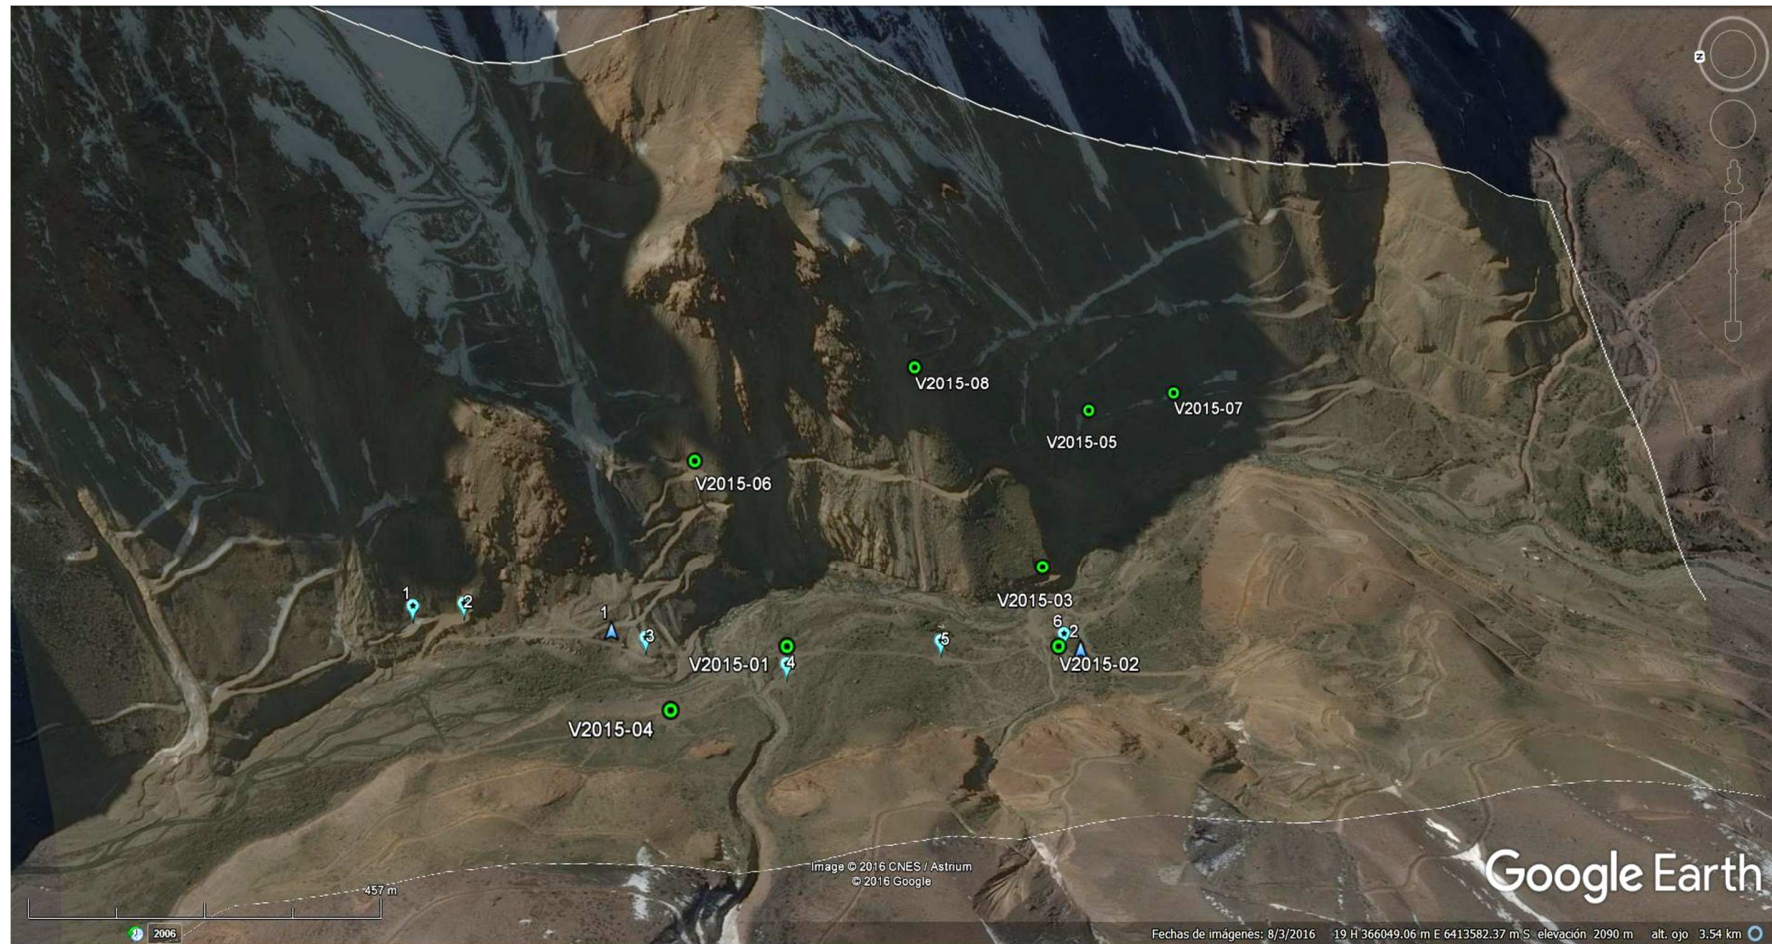
### Imagen N°15

**Descripción medio de prueba:** Imagen satelital Google Earth del 3 de agosto de 2016.

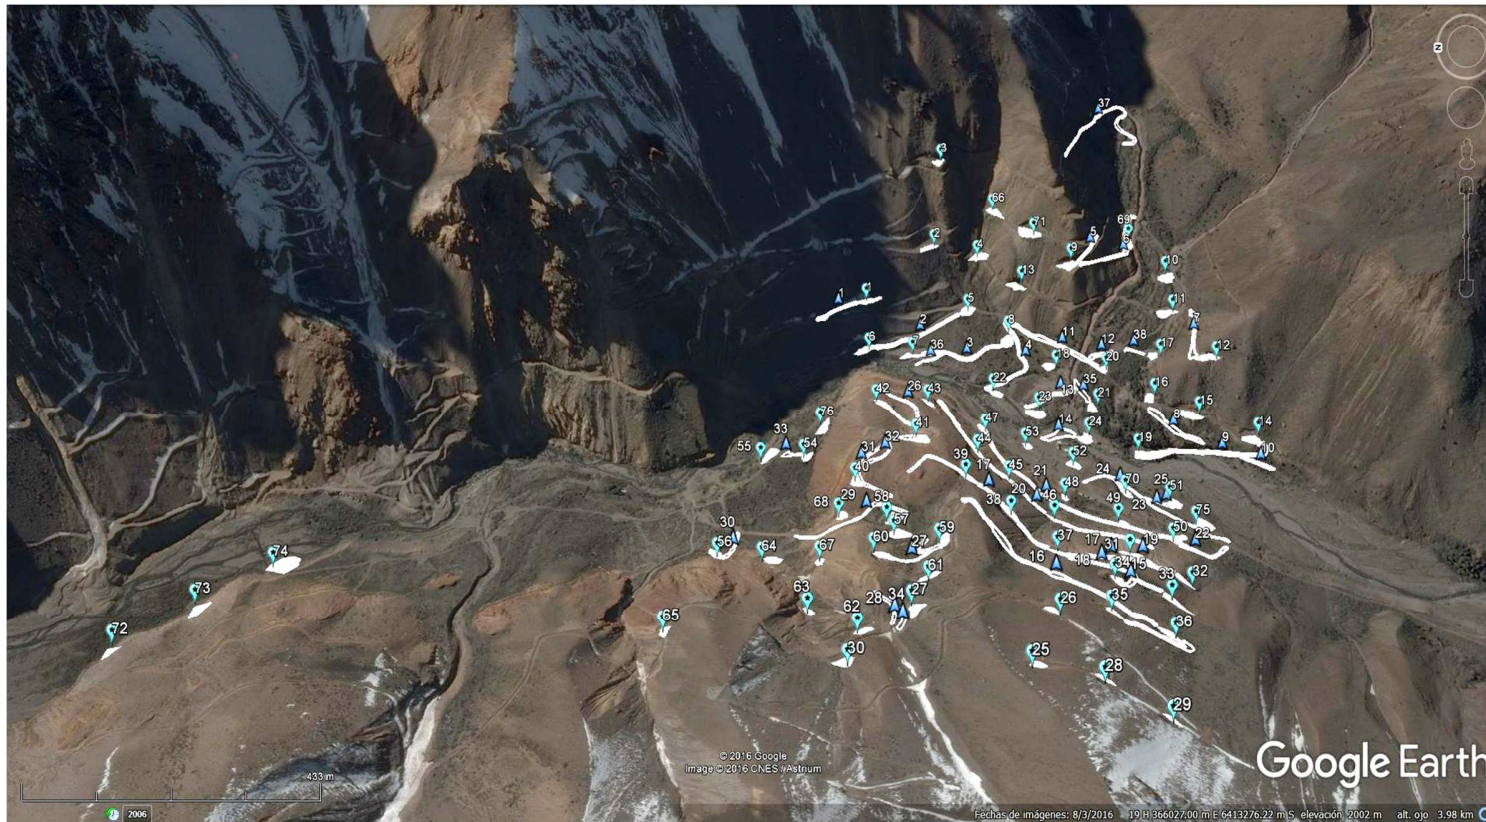
### Imagen N°20

Asimismo, se verificó que como resultado de la habilitación de las plataformas de sondaje y caminos se ha intervenido una superficie de 6,7 hectáreas, en sectores con vegetación nativa con presencia de especies de flora endémica y hábitat de especies de fauna silvestre en categoría de conservación.

**Descripción medio de prueba:** Polígonos de las 82 plataformas de sondaje y los 40 caminos de acceso a las plataformas (figuras blancas, globos celestes y flechas azules) en el sector de Vizcachitas.
