LEVANTAMIENTO RELLENO SANITARIO EL BORO

INFORME DE ESTADO DE TALUDES SECTOR PONIENTE

**DEPARTAMENTO DE TOPOGRAFIA
SECRETARIA DE PLANIFICACION COMUNAL
ILUSTRE MUNICIPALIDAD DE IQUIQUE**

26 DE JULIO 2017

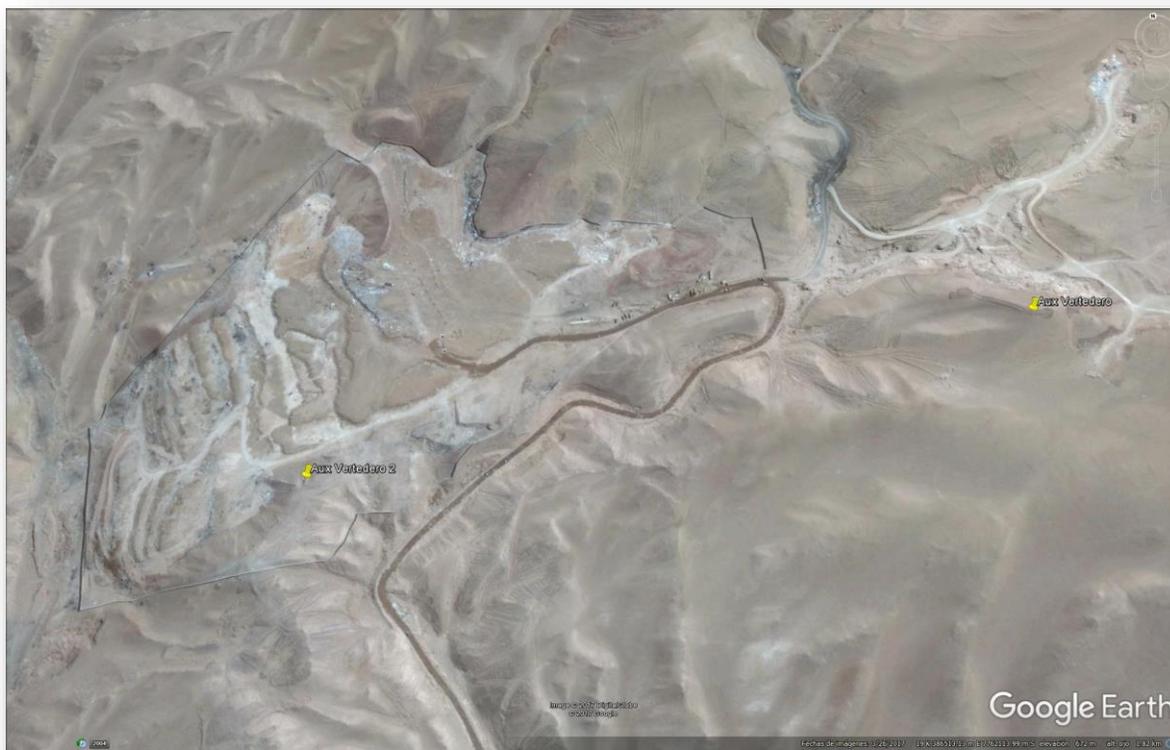
1.0 Ubicación geográfica Punto Auxiliar Vertedero 1

Para realizar el Levantamiento topográfico de detalle se debió Georreferenciar un punto dentro del perímetro del vertedero (Aux Vertedero 2), para ello se debió hacer una medición en estático desde un punto conocido orientado a las redes de Bienes Nacionales.

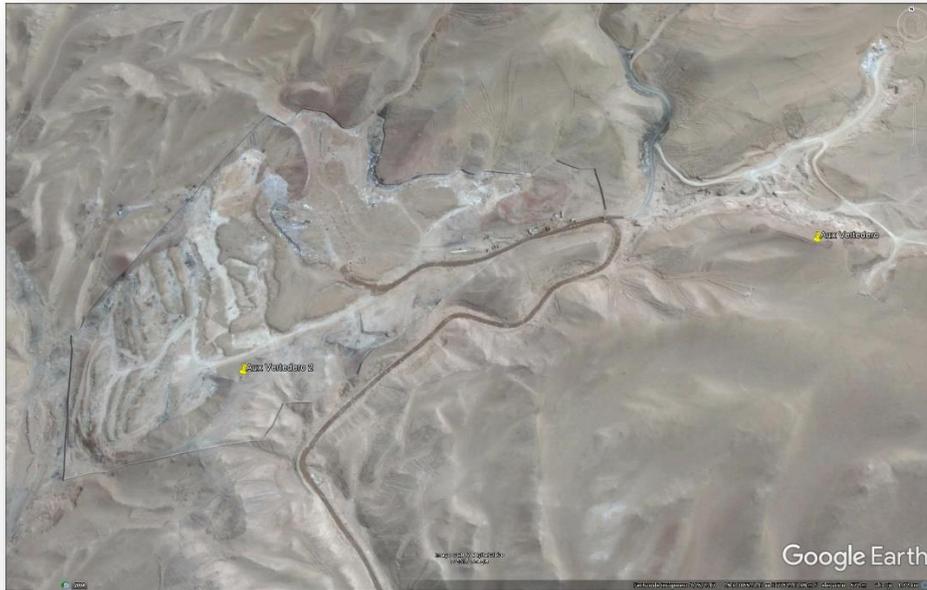
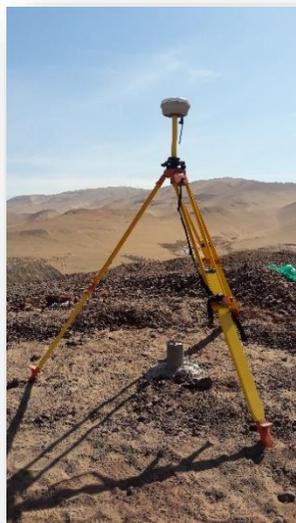
Como resultado de medición (Aux. vertedero 2) se obtuvo una precisión de 2 milímetros en la horizontal y 4 milímetros en la vertical, la cual está dentro de la tolerancia permitida.

La coordenada de amarre fue el punto Aux. vertedero ubicado al Sureste del relleno sanitario.

Este punto permaneció en medición estática durante 30 minutos aproximadamente, fue monumentado en forma temporal en el sector sur del relleno sanitario, esto con el objetivo de alcanzar buena señal satelital

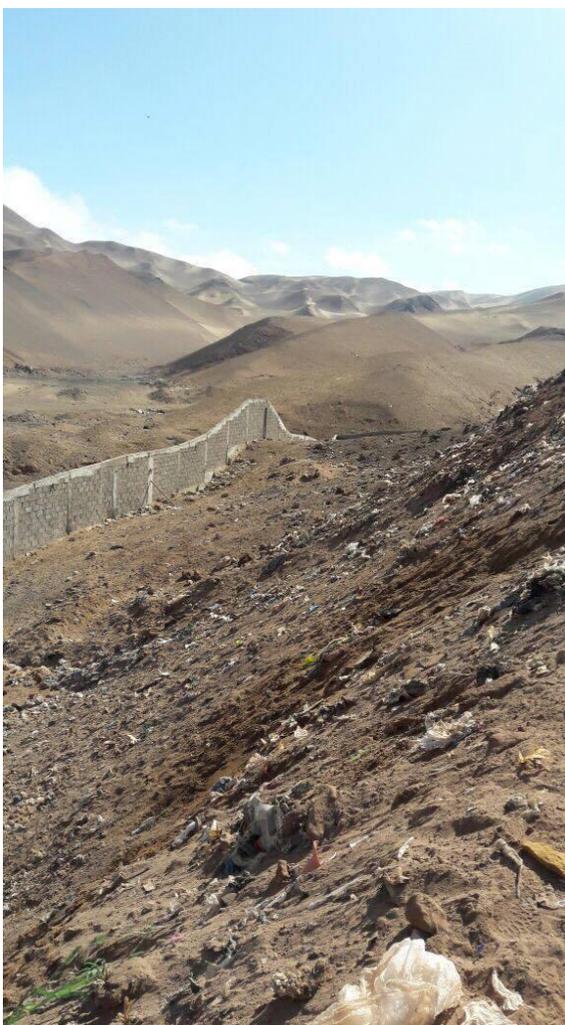
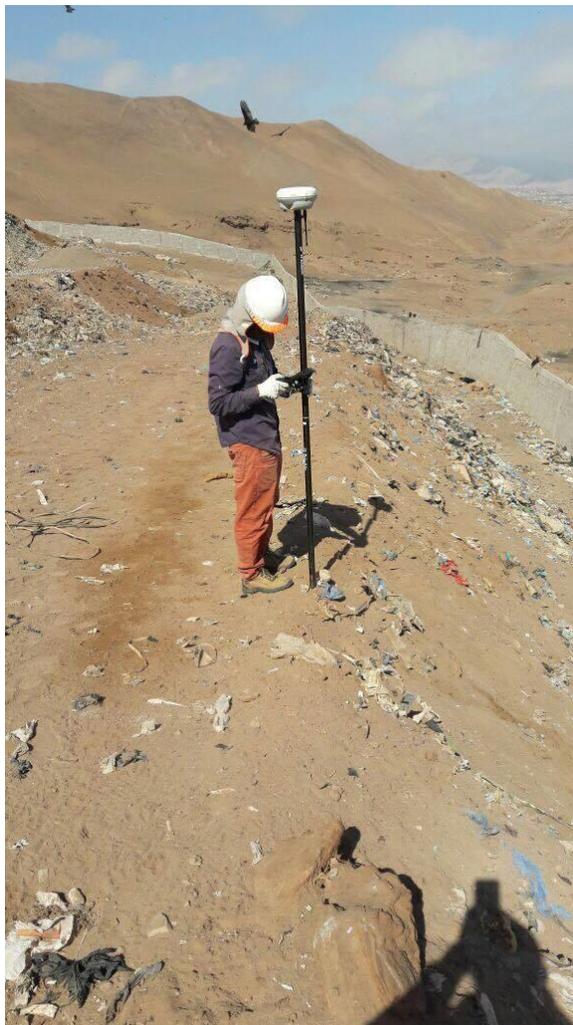
1.1 Lugar de la realización del trabajo

Las pendientes compuestas principalmente de bancos irregulares y de suelos de desechos orgánicos e inorgánicos homogenizados parcialmente con estabilizado y limos fueron las principales características del terreno al momento de realizar el trabajo.

El relleno sanitario se encuentra a una altura geográfica de aproximadamente 698 metros sobre el nivel del mar.

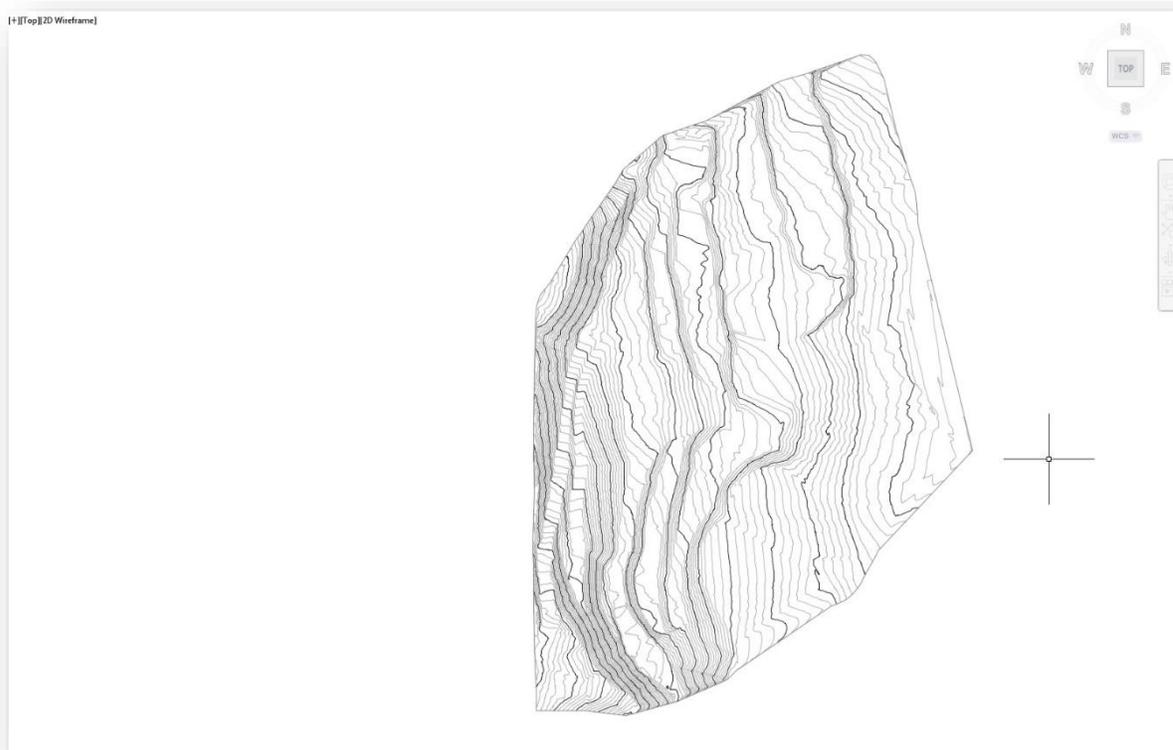
- **Curvas de nivel cada 0.5 metros**

Una vez realizado el levantamiento topográfico se procedió a procesar los datos obtenidos para la posterior elaboración de curvas de nivel cada 0.5 Metros, con estas curvas se logró visualizar la topografía del sector la cual cuenta con variación de pendientes, esto debido a que el material que compone el relleno sanitario no tiene la misma consistencia, por lo tanto, se encuentran sectores de alta pendiente (Basura de gran volumen) como también sectores de baja pendiente (estabilizado y limos).

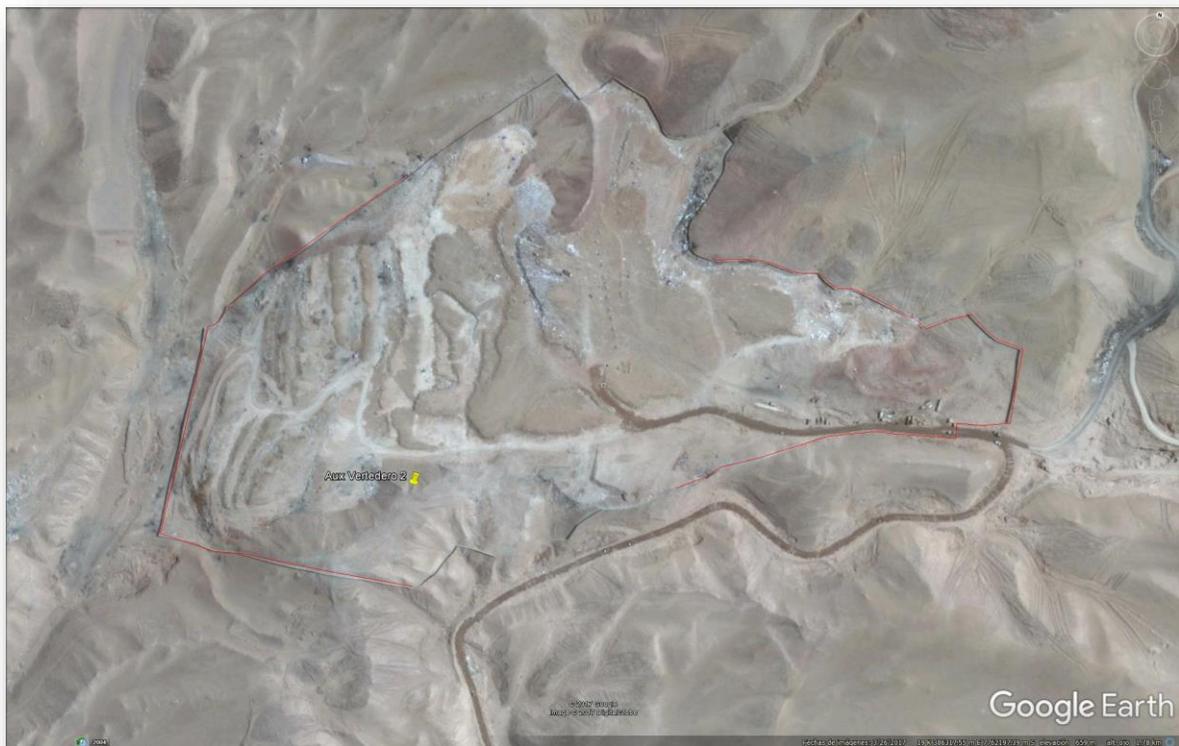
- **Muro perimetral sector poniente**

El sector poniente al igual que todo el relleno sanitario está rodeado de un muro perimetral, en este sector, la distancia entre la pata del talud y el cierre perimetral es mínima, dicho muro presenta una estructura consistente.

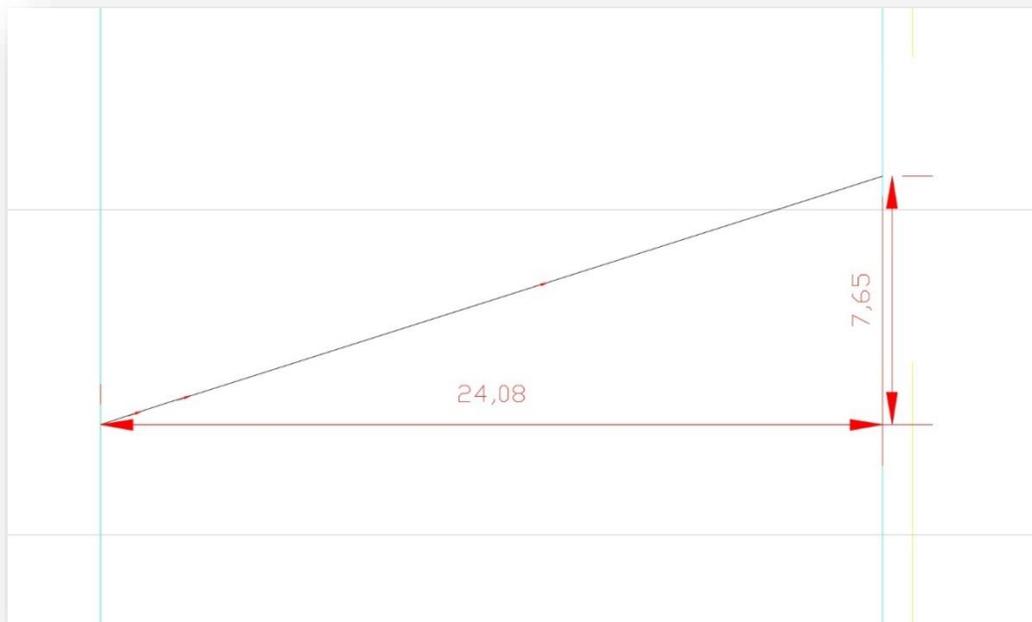
- **Perfil promedio sector 4**

Esta zona se encuentra ubicada en el centro de la segunda plataforma, sobre los sectores 2 y 3 del sector poniente con una distancia de 24.08 metros. horizontal y 7.65 metros vertical, la pendiente del sector corresponde a 32%
