Ref.: Presenta informe que acredita la inexistencia de efectos negativos por remediar en componente suelo.

**ESTUDIO TÉCNICO AGRONÓMICO PARA EVALUAR EFECTO DEL VERTIMIENTO DE
RESIDUOS LIQUIDOS INDUSTRIALES (RIL) PROVENIENTE DE LA OPERACIÓN DE LA
PLANTA AGROINDUSTRIAL DE ALIMENTOS Y FRUTOS S.A. UBICADA EN SAN
FERNANDO, VI REGIÓN DE CHILE.**

CENTRO DE INVESTIGACIÓN CER

Octubre - 2017

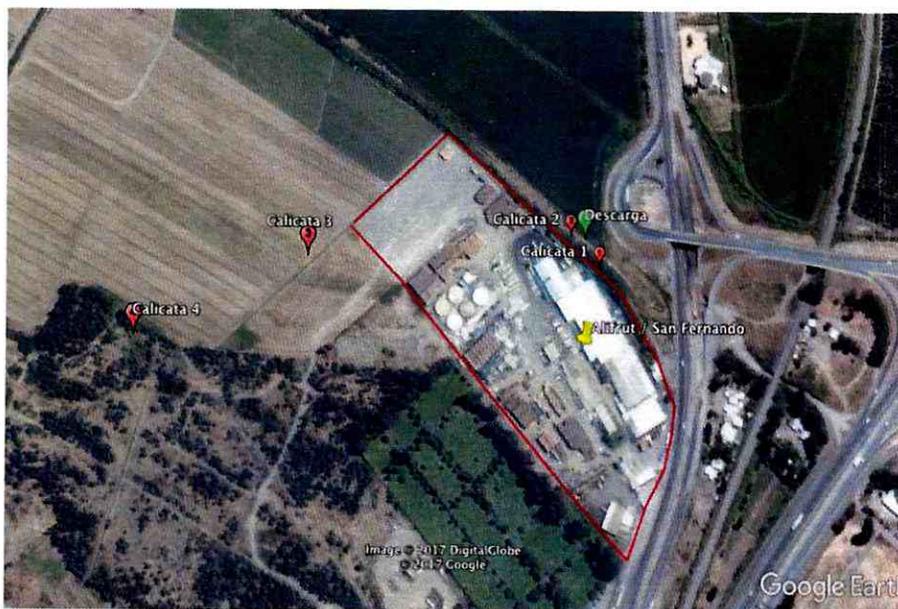
Figura 2. Emplazamiento planta y puntos de muestreo

En cuanto al emplazamiento de las instalaciones y los terrenos sujetos de estudios, como se muestra la Figura 2, existen tres áreas distinguibles y sobre las cuales se centraron los análisis y mediciones: i) Zona de descarga de la planta hacia canal La Palma (Calicata 1 y 2); ii) Terreno agrícola regado con agua proveniente del canal La Palma (calicata 3); y, iii) Terreno de bosque (calicata 4) en contacto con agua proveniente del canal La Palma.

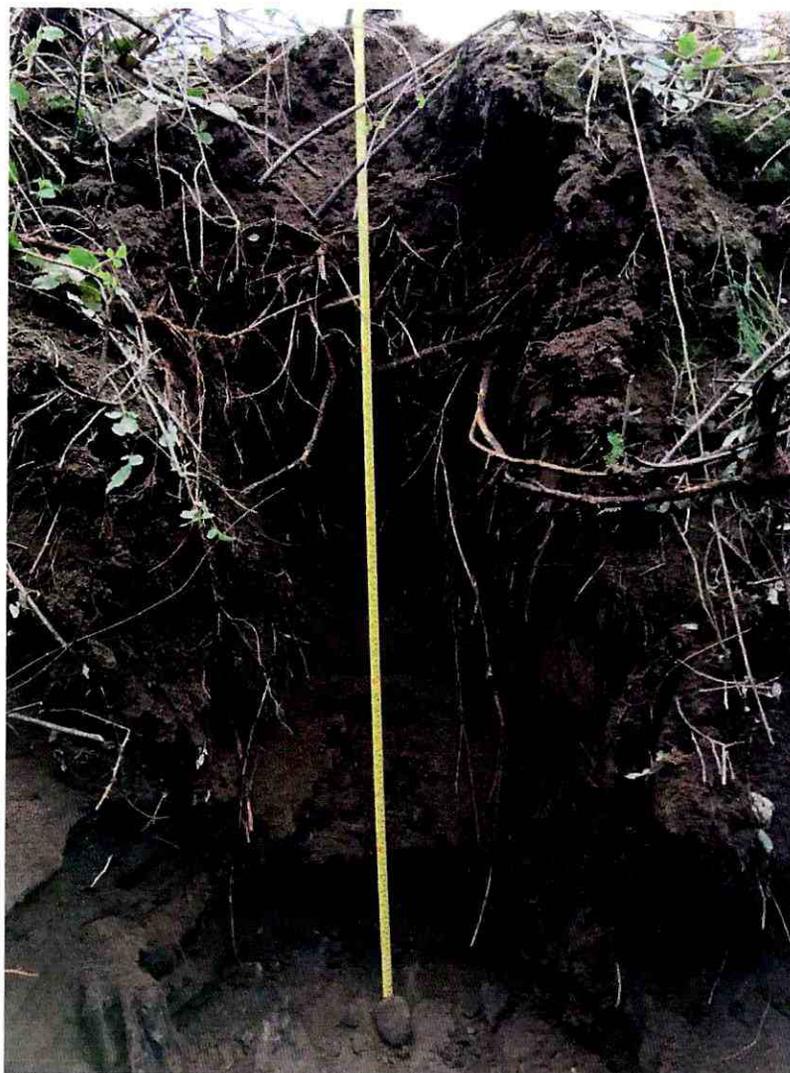
Figura 3. Fotografía perfil de canal La Palma aguas arriba.

Cuadro 2. Perfil de canal La Palma aguas arriba (Calicata 1.1)

Profundidad (cm)	
0 – 50	(10YR 3/4) en húmedo; franco arenosa fina; ligeramente plástico, no adhesivo; friable en húmedo; Bloques subangulares finos débiles; Raíces finas abundantes; Poros finos y medios abundantes, gruesos escasos; Limite lineal claro.
50 – 84	(10YR 3/2) en húmedo; franco arcillosa; Plástico, ligeramente adhesivo; friable en húmedo; Bloques subangulares finos y medios débiles. Raíces finas, medias y gruesas abundantes; Poros finos, medios abundantes, gruesos comunes; Limite lineal difuso.
84 – 119	(10YR 4/1) en húmedo; Franco arcillosa; Plástico, ligeramente adhesivo; Friable en húmedo; Bloques subangulares medios moderados; Raíces finas escasas; Poros finos abundantes; Moteados finos comunes; Limite lineal claro.
119 – 143	(7.5YR 5/1) en húmedo; Franco arcillosa; Plástico, no adhesivo; Friable en húmedo; Bloques subangulares medios moderados; Raíces finas comunes; Poros finos y medios comunes; Moteados finos y medios abundantes; Limite lineal claro.

143 - 181	(10YR 1/1) en húmedos, Franco arcillo arenosa; Plásticos, no adhesivo; Muy friable en húmedo; Bloques subangulares medios y gruesos fuertes; Raíces finas escasas; Poros finos y medios abundantes; Moteados finos escasos; Límite lineal claros.
181 - 210	(10YR 3/1) en húmedo, Franco arenosa gruesa, No plástico, no adhesivo; Saturado; Bloques subangulares medios moderados; Sin raíces; Poros finos, medios y gruesos abundantes; Gravoso (40% de hasta 7 cm).

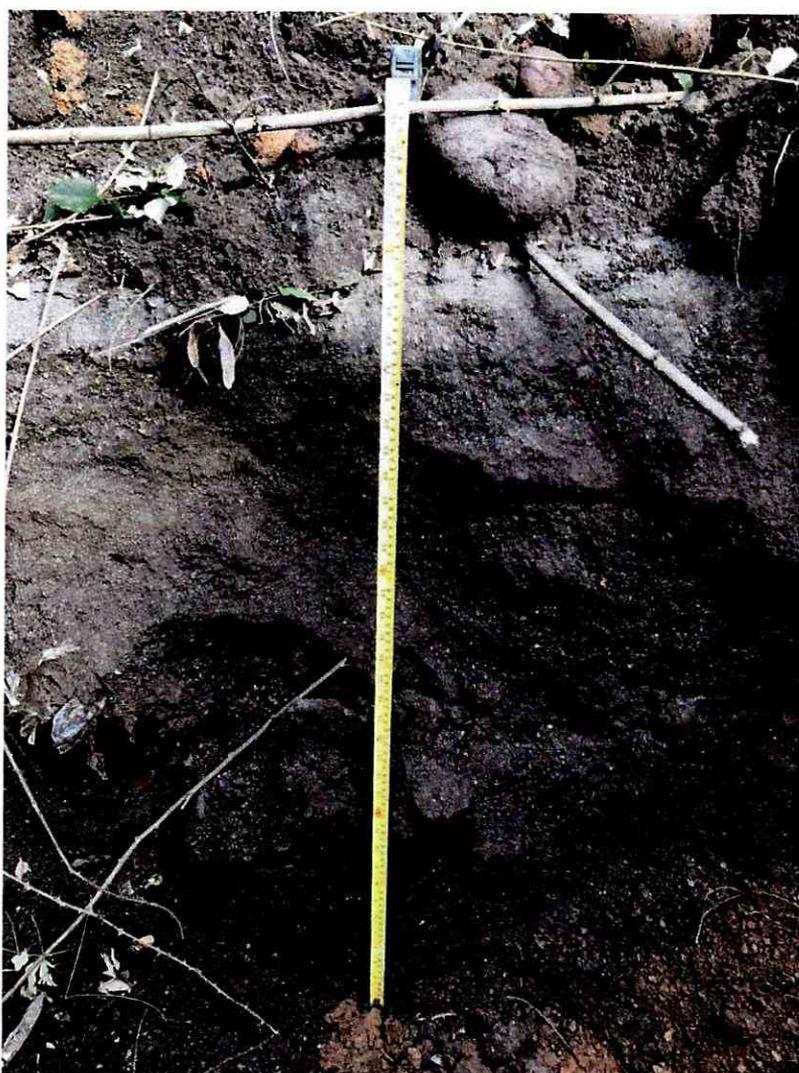
Figura 4. Fotografía perfil lecho de canal La Palma aguas arriba

Cuadro 3. Perfil de lecho canal La Palma aguas arriba (Calicata 1.2)

Profundidad (cm)	
0 – 55	(10 YR 3/2) en húmedo; Arenosa; No plástico, no adhesivo; Suelto; Bloques subangulares muy finos débiles; Sin raíces; Poros finos y medios abundantes; Limite lineal claro.
55 – 98	(10 YR 2/2) en húmedo; Arenosa; No plástico, no adhesivo; Suelto; Bloques subangulares muy finos débiles; Sin raíces; Poros finos y medios abundantes; Gravoso (70% de grava de hasta 12 cm).

Cuadro 4. Resultados de laboratorio perfil lecho de canal La Palma aguas arriba.

Textura		0 - 55 cm	Fertilidad		0 - 55 cm
Arena	%	93,00	pH		7,60
Limo	%	1,00	Conductividad eléctrica	dS/m	0,18
Arcilla	%	6,00	Materia orgánica	%	0,30
Clase Textural		Arenosa	Nitrógeno disponible	mg/kg	21,00
Granulometría gruesa			Fósforo disponible	mg/kg	4,00
Arena gruesa	%	46,00	Potasio disponible	mg/kg	37,00
Arena fina	%	47,00	Cationes intercambiables		
Densidad			Calcio	meq/100g	9,70
Densidad aparente	g/cm ³	1,88	Magnesio	meq/100g	0,72
Densidad real	g/cm ³	2,66	Potasio	meq/100g	0,09
Retención de humedad			Sodio	meq/100g	0,19
Capacidad de campo	%	2,65	CIC	meq/100g	10,80
Punto marchitez perm.	%	1,80	Micronutrientes		
Humedad aprovechable	%	0,85	Hierro	mg/kg	5,20
Espacio poroso			Manganeso	mg/kg	4,10
Porosidad total	%	29,00	Zinc	mg/kg	0,36
Microporosidad	%	5,00	Cobre	mg/kg	0,77
Macroporosidad	%	24,00	Boro	mg/kg	0,00

En la calicata 1.2 solo se tomó una muestra dado que el segundo horizonte descrito posee las mismas características que el primero, difiriendo únicamente por la cantidad de grava presente. En el caso de la calicata 2.2, aguas abajo de la descarga (aproximadamente 40 m), las muestras tomadas fueron las de los dos primeros horizontes, que difieren entre ellos.

En ese sentido entonces, las muestras que mejor se adaptan al análisis comprado correspondería a la del primer horizonte de la calicata 1.2 y al segundo horizonte de la calicata 2.2. ya que ambas poseen texturas gruesas y por tanto deberían tener valores similares.

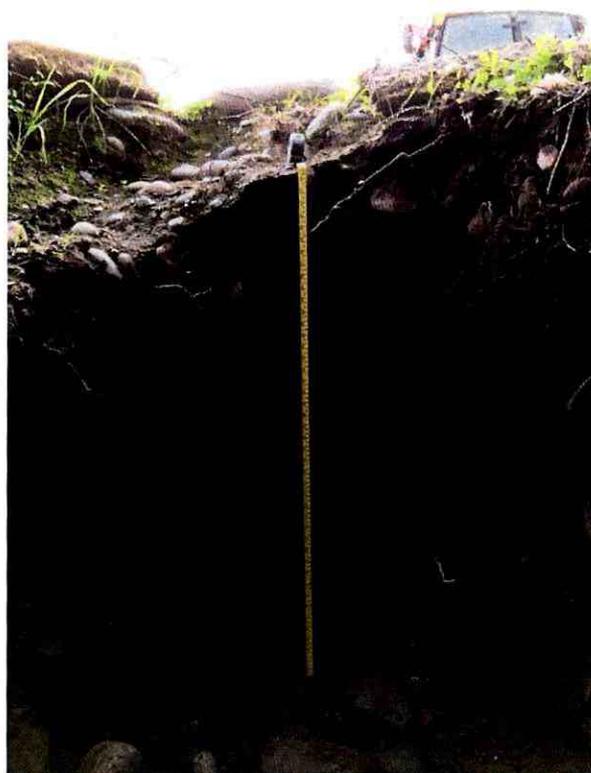
Figura 5. Fotografía perfil de canal La Palma aguas abajo.

Cuadro 5. Perfil de canal La Palma aguas abajo (Calicata 2.1)

Profundidad (cm)	
0 – 22	(10YR 4/1) en húmedo; franco arcillo arenosa; Plástico, ligeramente adhesivo; Friable en húmedo; Bloques subangulares medios moderados; Raíces finas comunes; Poros finos comunes; Limite lineal claro.
2 – 49	(10YR 3/2) en húmedo; franco arenosa; No plástico, no adhesivo; Suelto; Bloques angulares finos débiles. Raíces finas abundantes; Poros finos, medios abundantes; Gravoso (40% grava de hasta 12 cm); Gravoso (20% de grava hasta 12 cm); Limite lineal claro.
49 – 70	(10YR 2/1) en húmedo; Franco arenosa; No plástico, no adhesivo; Suelto; Bloques subangulares finos y medios débiles; Raíces finas comunes; Poros finos, medios y gruesos abundantes; Gravoso (50% grava de hasta 20 cm); Limite lineal claro.
70 – 97	(7.5YR 3/1) en húmedo; arenosa; No plástico, no adhesivo; Suelto; Bloques subangulares finos débiles; Raíces finas escasas; Poros finos, medios y gruesos abundantes; Gravoso (70% grava de hasta 25 cm).

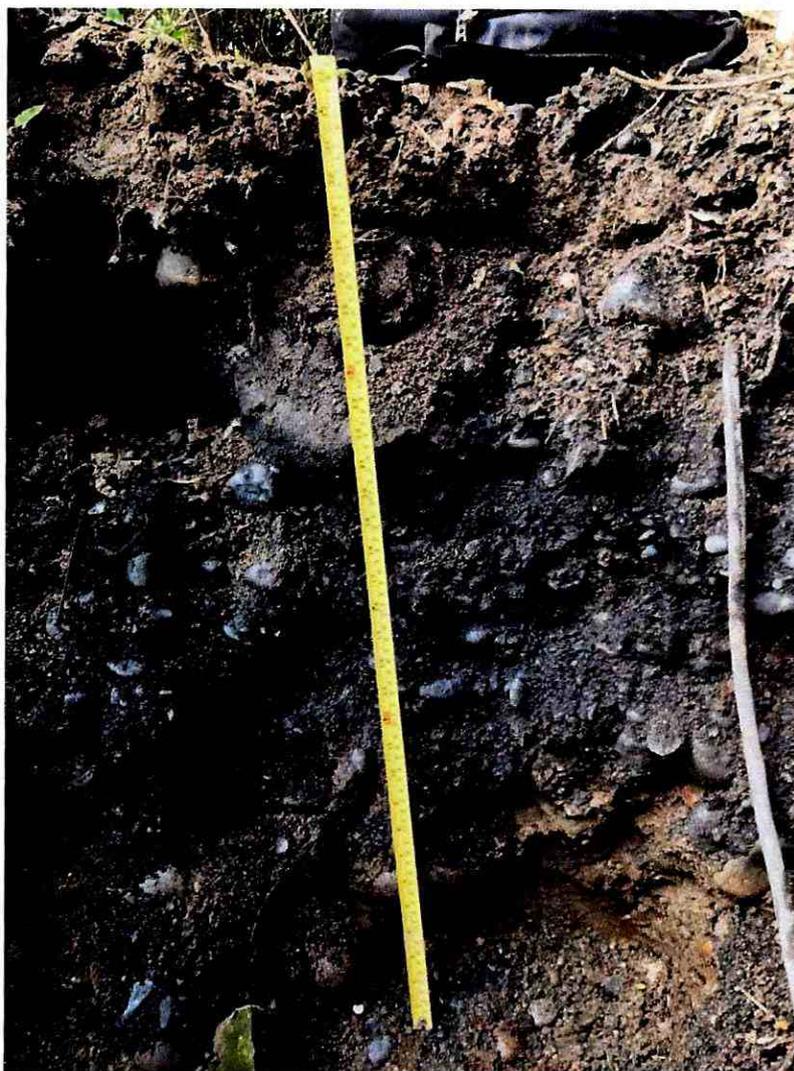
Figura 6. Fotografía perfil lecho de canal La Palma aguas abajo.

Cuadro 6. Perfil de lecho canal La Palma aguas abajo (Calicata 2.2)

Profundidad (cm)	
0 - 35	(10YR 3/2) en húmedo; Franco arcillosa; Plástico, ligeramente adhesivo; Suelto; Bloques subangulares finos débiles; Sin raíces; Poros finos, medios y gruesos abundantes; Limite lineal claro.
35 - 64	(10YR 1/1) en húmedo; Franco arenosa; No plástico, no adhesivo; Suelto; Bloques subangulares finos débiles. Sin raíces; Poros finos, medios y gruesos abundantes; Limite lineal claro.
64 - 85	(10YR 3/1) en húmedo; arenosa; No plástico, no adhesivo; Suelto; Bloques subangulares finos y muy finos débiles; Sin raíces; Poros finos, medios y gruesos abundantes.

Cuadro 7. Resultados de laboratorio perfil lecho de canal La Palma aguas abajo.

Textura		0 - 35 cm	35 - 64 cm	Fertilidad		0 - 35 cm	35 - 64 cm
Arena	%	25,00	53,00	pH		7,20	5,50
Limo	%	47,00	34,00	Conductividad eléctrica	dS/m	2,60	3,10
Arcilla	%	28,00	13,00	Materia orgánica	%	5,40	2,30
Clase Textural		Franco Arcillosa	Franco Arenosa	Nitrógeno disponible	mg/kg	80,00	34,00
Granulometría gruesa				Fósforo disponible	mg/kg	86,00	5,00
Arena gruesa	%	15,00	30,00	Potasio disponible	mg/kg	217,00	123,00
Arena fina	%	10,00	23,00	Cationes intercambiables			
Densidad				Calcio	meq/100g	11,50	11,10
Densidad aparente	g/cm ³	1,16	1,62	Magnesio	meq/100g	1,30	1,30
Densidad real	g/cm ³	2,49	2,65	Potasio	meq/100g	0,55	0,31
Retención de humedad				Sodio	meq/100g	0,46	0,36
Capacidad de campo	%	30,50	16,00	CIC	meq/100g	13,90	13,00
Punto marchitez perm.	%	14,40	8,90	Micronutrientes			
Humedad aprovechable	%	16,10	7,10	Hierro	mg/kg	70,4	95,50
Espacio poroso				Manganeso	mg/kg	27,6	32,40
Porosidad total	%	53,00	39,00	Zinc	mg/kg	9,50	1,30

Microporosidad	%	35,00	26,00	Cobre	mg/kg	4,90	3,40
Macroporosidad	%	18,00	13,00	Boro	mg/kg	2,30	0,50

Lo primero que es necesario explicar, es el horizonte franco arcilloso en superficie del lecho que se presenta en la calicata 2.2; éste probablemente se deba a la mezcla de horizontes en la conformación del canal La Palma ya que esta textura se presenta en superficie, como está descrito en el Cuadro 5, y no es atribuible a un aporte exógeno ya que el contenido del RIL debido a que este no presenta partículas de arcilla.

Con respecto a los análisis denominados de Fertilidad, en el caso del pH se puede ver que existe un cambio de un 2,10 unidades menos entre la calicata 2.2 con respecto a la calicata 1.2. La

conductividad eléctrica (CE) tiene un aumento de 17,22 veces con respecto al valor de control y la materia orgánica (MO) aumenta 7,66 veces luego de la descarga del RIL. Los valores anteriores, según la referencia entregada por el laboratorio, constituye que los suelos pre descarga, son ligeramente alcalinos, sin problemas de salinidad y con un contenido muy bajo de MO, mientras que la de aguas abajo es ácido, levemente salino y con un contenido de MO medio.

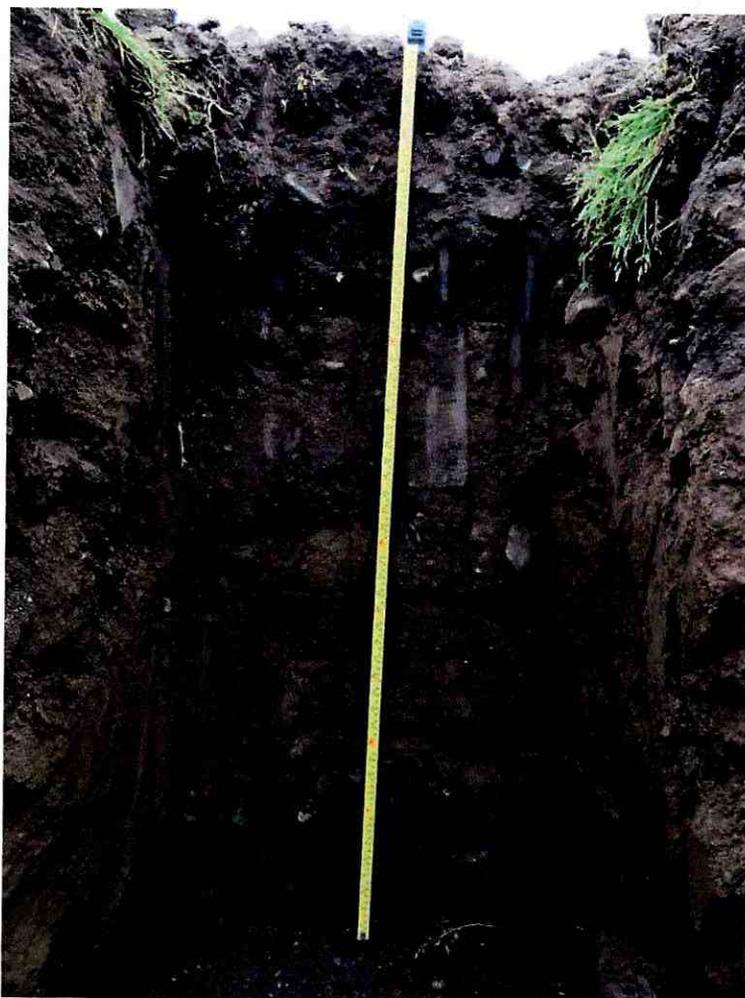
Figura 7. Fotografía perfil de suelo canal regado con agua del canal La Palma aguas abajo.

Cuadro 8. Perfil calicata suelo regado con agua canal La Palma (Calicata 3)

Profundidad (cm)	
0 – 41	(10YR 2/1) en húmedo; Franco; Plástico, adhesivo; Friable en húmedo; Bloques subangulares medios moderados; Raíces finas abundante; Poros finos y abundantes, gruesos escasos; Limite lineal abrupto.
41 – 86	(10YR 3/3) en húmedo; Franco arenosa; Ligeramente plástico, ligeramente adhesivo; Friables en húmedos; Bloques subangulares medios fuertes. Raíces finas escasas; Poros medios comunes; Limite lineal claro.
86 – 110	(10YR 4/3) en húmedo; Franco; Ligeramente plástico, ligeramente adhesivo; Friable en húmedos; Bloques subangulares medios y gruesos medios a fuertes; Sin raíces; Poros finos y medios comunes; Moteados finos comunes; Limite lineal claro.
110 – 143	Variegado en húmedo; arenosa; No plástico, no adhesivo; Suelto; Bloques subangulares muy finos débiles; Sin raíces; Poros finos, medios y gruesos abundantes.

Cuadro 9. Resultados de laboratorio suelo regado con agua de canal La Palma aguas abajo.

Textura		0 - 41 cm	41 - 86 cm	Fertilidad		0 - 41 cm	41 - 86 cm
Arena	%	39,00	57,00	pH		7,10	7,00
Limo	%	36,00	26,00	Conductividad eléctrica	dS/m	0,58	0,33
Arcilla	%	25,00	17,00	Materia orgánica	%	5,90	2,30
Clase Textural		Franca	Franco Arenosa	Nitrógeno disponible	mg/kg	42,00	30,00
Granulometría gruesa				Fósforo disponible	mg/kg	70,00	15,00
Arena gruesa	%	12,00	6,00	Potasio disponible	mg/kg	155,00	67,00
Arena fina	%	27,00	51,00	Cationes intercambiables			
Densidad				Calcio	meq/100g	15,70	12,50
Densidad aparente	g/cm ³	1,42	1,5	Magnesio	meq/100g	1,30	0,83
Densidad real	g/cm ³	2,58	2,76	Potasio	meq/100g	0,40	0,17
Retención de humedad				Sodio	meq/100g	0,24	0,28
Capacidad de campo	%	25,00	8,90	CIC	meq/100g	17,80	13,80
Punto marchitez perm.	%	9,70	4,10	Micronutrientes			
Humedad aprovechable	%	15,30	4,80	Hierro	mg/kg	73,30	74,00
Espacio poroso				Manganeso	mg/kg	6,00	3,70
Porosidad total	%	45,00	38,00	Zinc	mg/kg	43,80	1,90

Microporosidad	%	35,00	15,00	Cobre	mg/kg	25,80	7,60
Macroporosidad	%	10,00	23,00	Boro	mg/kg	0,86	0,41

Entonces, para el caso de la calicata 3 (Cuadro 9), que corresponde a la observación en suelo destinado a la producción agrícola que ha sido regado durante varias temporadas con el agua del canal La Palma, aguas abajo de la descarga de la planta, se puede observar para las variables comunes entre ambos análisis que la MO es 2,45 y 1,15 veces en el primer y segundo horizonte, respectivamente, que lo arrojado por la calicata modal de la Serie Macarena. En cuanto a los cationes de intercambio, el Ca es 1,72 veces en el primer horizonte y 1,48 veces en el segundo, el Mg es igual en el primer horizonte y 0,75 veces en el segundo, el K es 1,33 veces en el primero y 0,85 veces en el segundo horizonte y el Na es 2,4 y 1,4 veces en el primer y segundo horizonte.

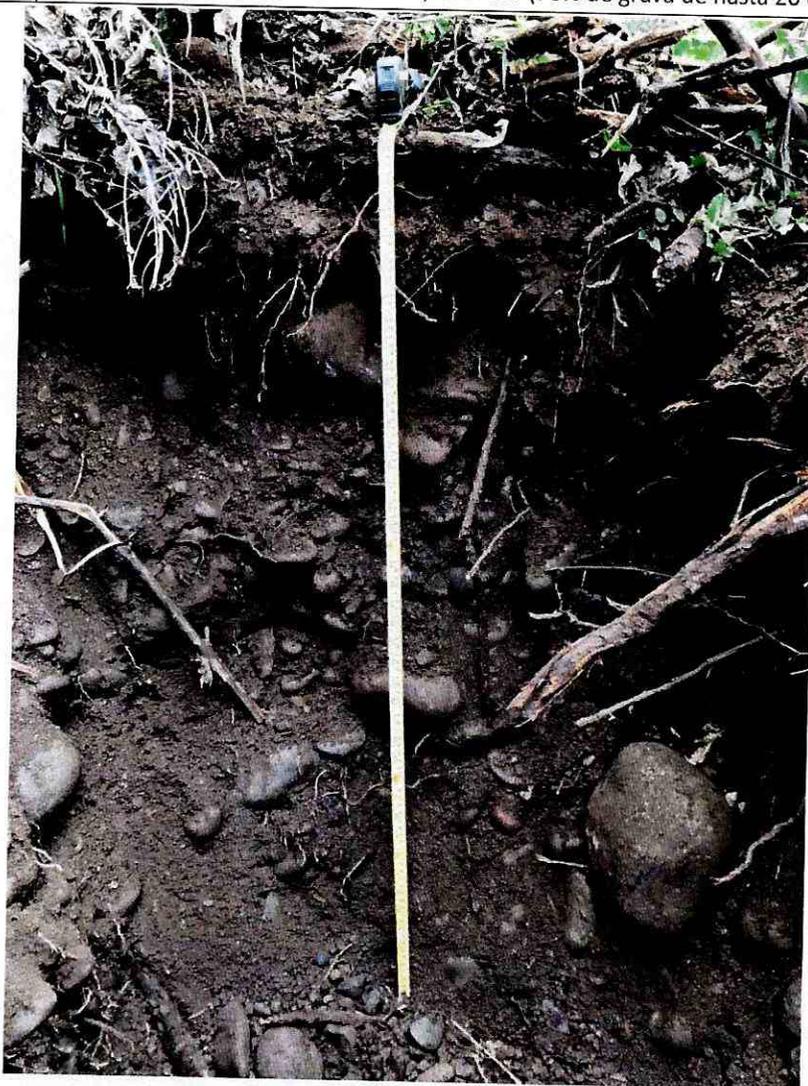
Figura 8. Fotografía perfil de suelo de bosque regado con agua del canal La Palma aguas abajo.

Cuadro 10. Perfil calicata suelo bosque regado con agua del canal La Palma aguas abajo (Calicata 4).

Profundidad (cm)	
0 – 24	(10YR 3/2) en húmedo; Franca; Plástico, adhesivo; Friable en húmedo; Bloques subangulares finos y medios moderados; Raíces finas y medias abundantes, gruesas escasas; Poros finos y medios abundantes; Limite lineal claro.
24 – 116	Variiegado en húmedo; Franco arenosa; No plástico, no adhesivo; Suelto; Bloques subangulares finos y muy finos débiles. Raíces gruesas escasas; Poros medios y gruesos abundantes, finos comunes; Gravoso (70% de grava de hasta 20 cm).

Cuadro 11. Resultados de laboratorio suelo de bosque regado con agua de canal La Palma aguas abajo.

Textura		0 - 24 cm	24 - 116 cm	Fertilidad		0 - 24 cm	24 - 116 cm
Arena	%	45,00	74,00	pH		7,50	6,80
Limo	%	32,00	13,00	Conductividad eléctrica	dS/m	0,76	0,68
Arcilla	%	23,00	13,00	Materia orgánica	%	3,00	1,80
Clase Textural		Franca	Franco Arenosa	Nitrógeno disponible	mg/kg	33,00	25,00
Granulometría gruesa				Fósforo disponible	mg/kg	10,00	27,00
Arena gruesa	%	7,00	33,00	Potasio disponible	mg/kg	142,00	177,00
Arena fina	%	38,00	41,00	Cationes intercambiables			
Densidad				Calcio	meq/100g	13,00	7,30
Densidad aparente	g/cm ³	1,53	1,71	Magnesio	meq/100g	1,70	1,10
Densidad real	g/cm ³	2,69	2,76	Potasio	meq/100g	0,36	0,45
Retención de humedad				Sodio	meq/100g	0,86	0,62
Capacidad de campo	%	19,70	8,90	CIC	meq/100g	16,00	9,60
Punto marchitez perm.	%	8,10	4,10	Micronutrientes			
Humedad aprovechable	%	11,70	4,80	Hierro	mg/kg	82,50	112,00
Espacio poroso				Manganeso	mg/kg	14,70	9,00
Porosidad total	%	43,00	38,00	Zinc	mg/kg	1,10	0,50

Microporosidad	%	30,00	15,00	Cobre	mg/kg	5,20	3,10
Macroporosidad	%	12,00	23,00	Boro	mg/kg	0,37	0,22

Con respecto a la observación en el suelo del bosque (Cuadro 10), los resultados son que la MO en el primer horizonte es de 1,25 veces y en el caso del segundo es de 0,90 veces con respecto a los análisis de la Serie. Los cationes de intercambio en general suben en la situación actual, siendo para el caso de Ca 1,42 veces en el primer horizonte y 0,86 veces en el segundo, para el Mg 1,30 veces y 1,00 vez en los horizonte referidos, para el K 1,20 veces y 2,25 veces y para el Na 8,60 veces y 3,10 veces.
