ORD: N°

4788

**MAT:** Complementa antecedentes de denuncia por incumplimiento de medidas establecidas en el proyecto "Obras de Protección Costera para el Fuerte Corral y Plaza de Armas", Región de Los Ríos.

SANTIAGO, 29 SEP 2017

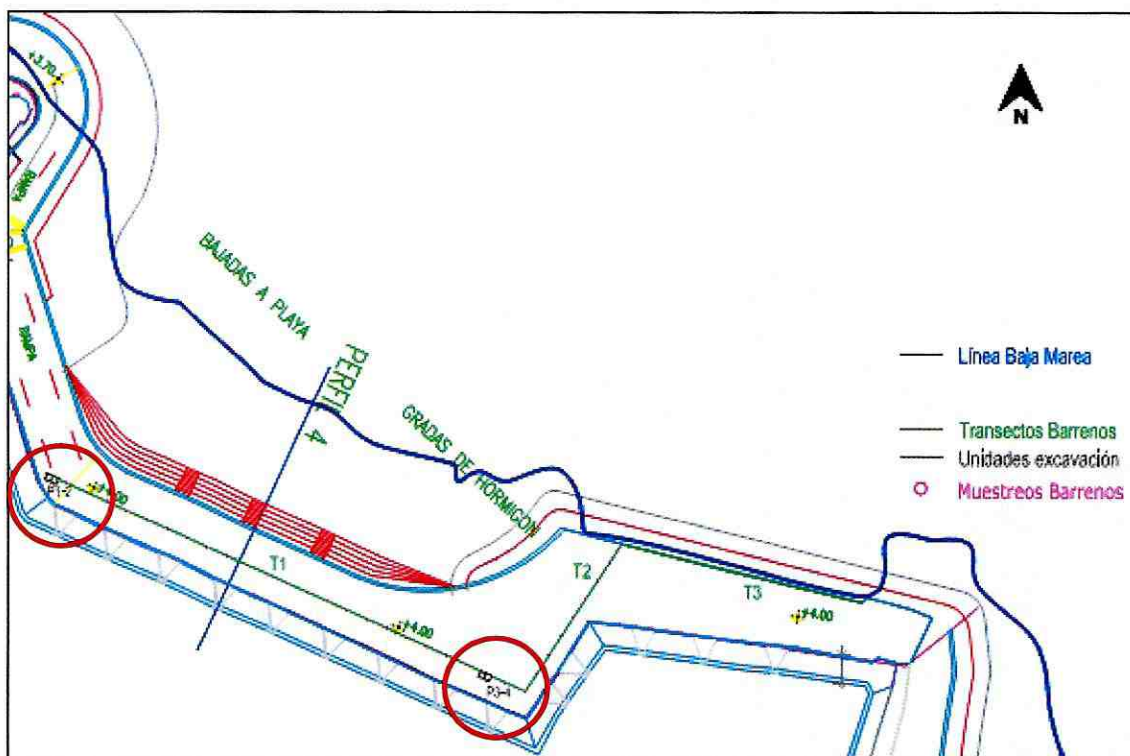
Cabe agregar que durante las labores de caracterización arqueológica implementadas en el marco de la evaluación ambiental del proyecto (2010), las unidades 1-2 y 3-4 (Imagen 1), ejecutadas en playa La Argolla, permitieron documentar la presencia de las fundaciones exteriores de la cortina, las cuales se evidenciaron a partir de los 100 cm de profundidad, constituida de ladrillos y bloques de piedra labrada, ordenados en hilera siguiendo la línea del muro (E-W) y proyectándose de manera escalerada (N-S), ensanchándose hacia el exterior (Imagen 2). Considerando que las unidades excavadas poseían dimensiones de 70x70 cm, no fue factible conocer el ancho total de las fundaciones, más de lo expuesto.

Imagen 1: Ubicación sondeos P1-2 y P3-4 ejecutados en el marco de la evaluación ambiental del proyecto (ARKA 2010).

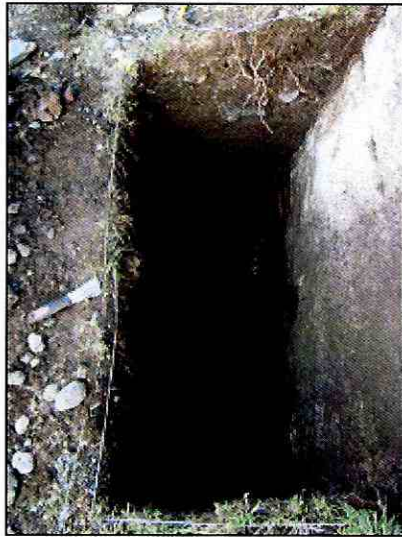
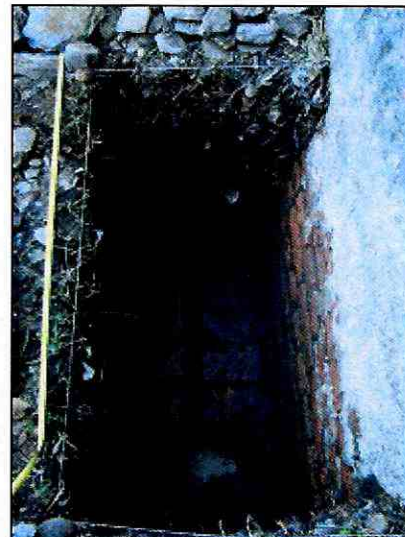
Imagen 2: Fundaciones del muro cortina identificadas a partir de los 100 y 110 cm respectivamente, en sondeos P1-2 y P3-4 (140 x 70 cm) ejecutados en el marco de la evaluación ambiental del proyecto (ARKA 2010).

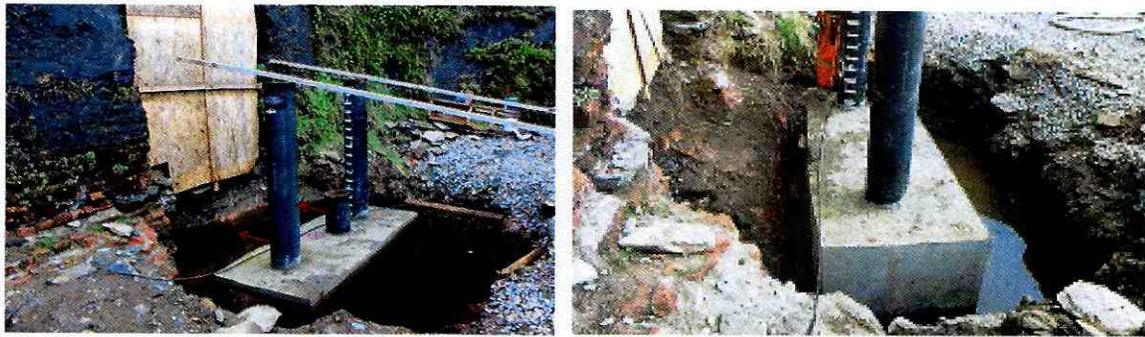
- c) Existiendo la documentación de las fundaciones en la base del muro cortina en el marco de la línea de base del proyecto, se evidencia que la intervención (excavación por maquinaria pesada), efectuada para la construcción del dado de hormigón en las afueras del túnel de acceso al fuerte, se emplaza a una distancia aproximada de 50 cm respecto a la línea del muro (Imagen 3), sin haberse efectuado el adecuado cruce con el hallazgo, ocasionando daño tanto a un segmento del muro, como a las fundaciones ya documentadas durante la evaluación ambiental del proyecto (Imagen 3; ver kmz adjunto en digital). Producto del agua no se pudo constatar la magnitud de la afectación a la fundación del fuerte.

Imagen 3: Intervenciones para la instalación del dado de hormigón en las afueras del túnel de acceso al fuerte, se emplaza a una distancia aproximada de 50 cm respecto a la línea del muro.

A esto cabe agregar que de acuerdo al análisis presentado en “Informe preliminar de caracterización arqueológica Playa la Argolla” que da cuenta de las labores arqueológicas desarrolladas entre los días 13 al 27 de febrero del 2017 (Ingreso CMN N° 2704 del 25.04.2017), se recomienda “la fijación de un buffer o franja de inclusión de 1m de ancho en torno a la cortina”, aspecto que tampoco fue considerado para la ejecución de estas labores.

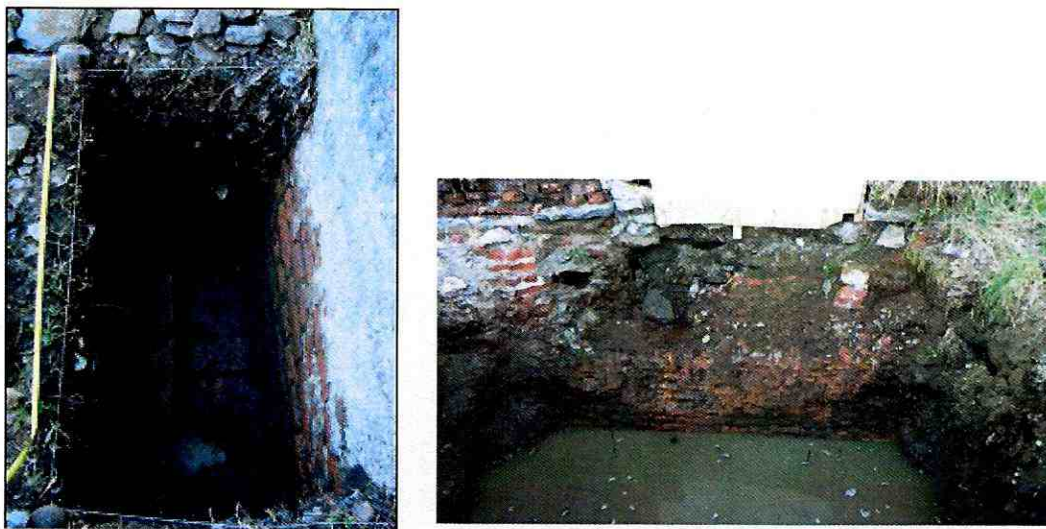
Imagen 4: a la izquierda fundaciones del muro cortina identificada en el marco de los sondeos de la línea de base a partir de los 100 cm de profundidad; a la derecha muro cortina expuesto por las excavaciones para la construcción del bloque de hormigón.

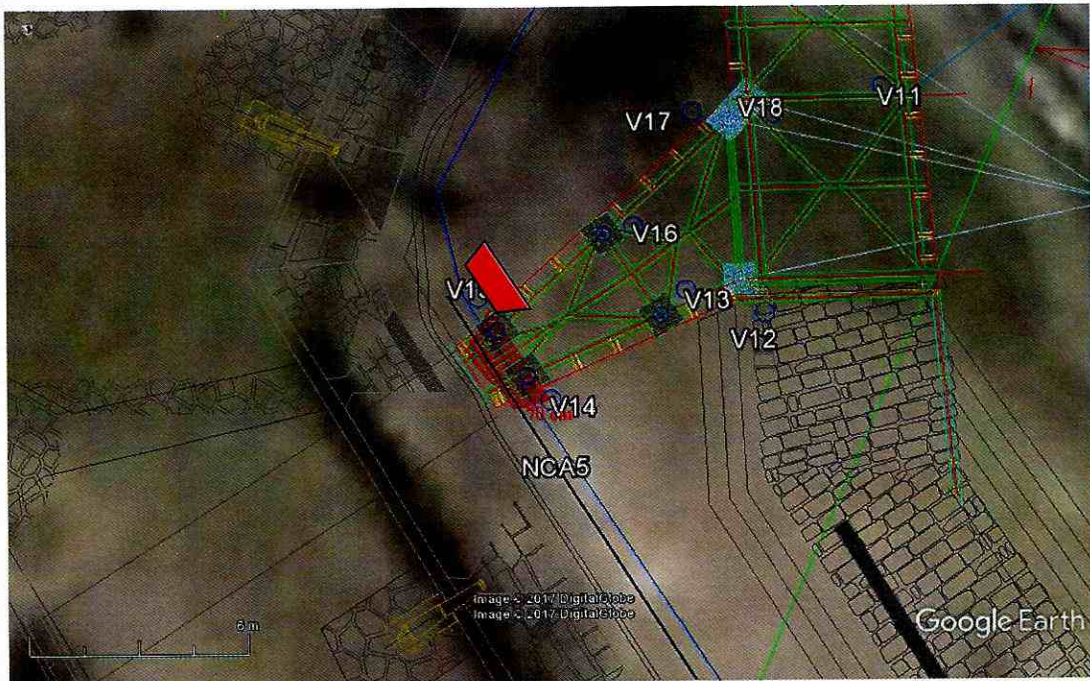
Imagen 5: polígono rojo grafica las intervenciones para la instalación del dado de hormigón en las afueras del túnel de acceso al fuerte. La línea negra grafica la proyección de los sondeos P1-2 y P3-4 (140 x 70 cm) ejecutados en el marco de la evaluación ambiental del proyecto donde se identificaron las fundaciones del muro cortina (ARKA 2010).
