COMPLEMENTO AL PROGRAMA DE CUMPLIMIENTO

por infracción a la norma de emisión de ruidos **DS 38/11**

Res. Ex. N°1 / ROL D-049-2017

INFORME DE SERVICIO

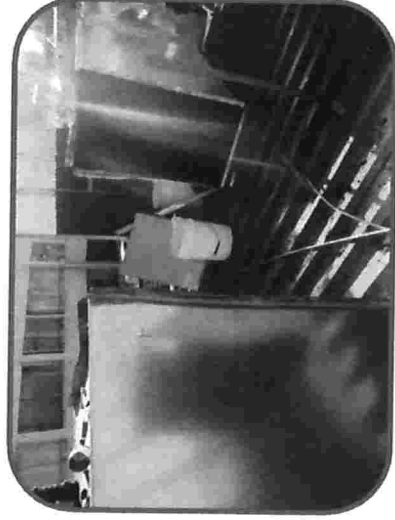
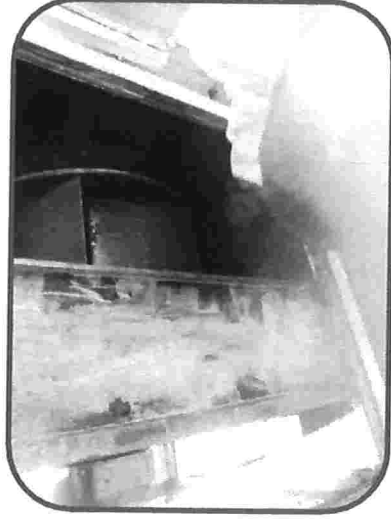
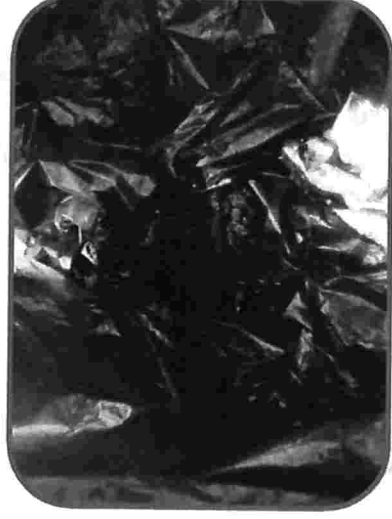
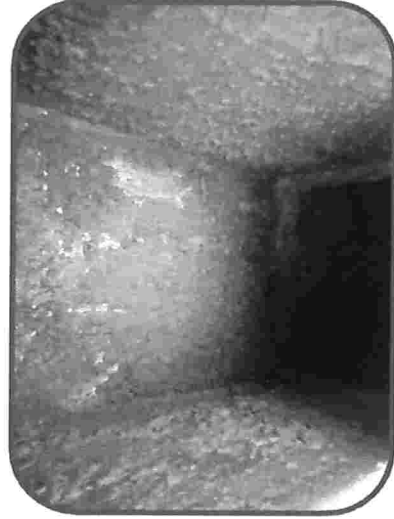
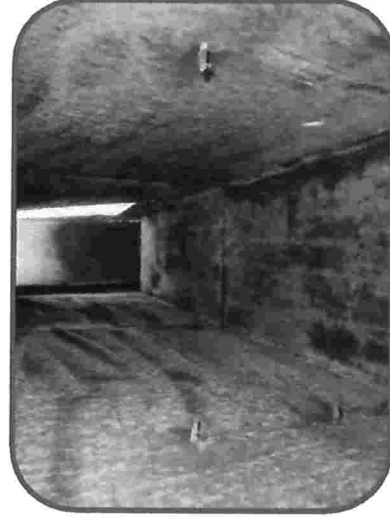
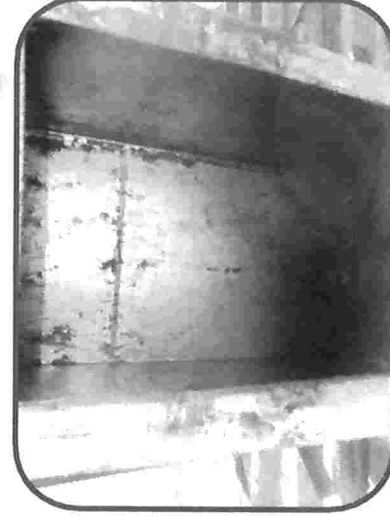
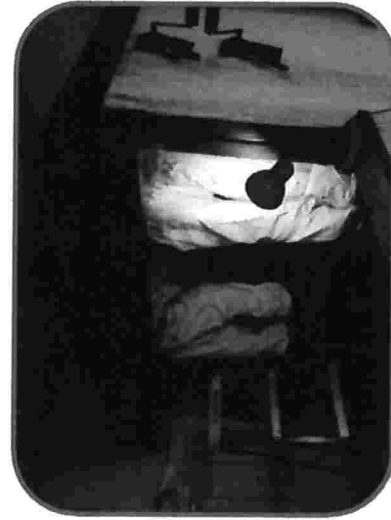
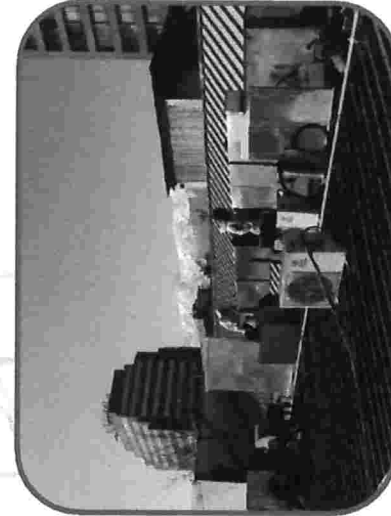
III. INFORME FOTOGRÁFICO

- Se realizó limpieza a tres campanas que se encontraban en el local, una corresponde a la parrilla, una a la freidora y una a la cocina principal.
- Se desmonto parte del ducto horizontal para tener acceso al interior del mismo y poder retirar los residuos que se encontraban.
- Se utilizaron tres registros que se encontraban fabricados.
- Se destapó el extractor para la limpieza interior.
- Todas las actividades se realizaron con los estándares de seguridad requeridos.
- Para la limpieza del ducto vertical se utilizó cepillo mecánico accionado por aire.

Junto con saludarle, nos es grato enviar a usted nuestro informe del servicio de limpieza de sistema de extracción de vapores grasos, extractor, campana, filtros, ducto horizontal y ducto vertical. Encontrando residuos grasos y procediendo a su limpieza con productos alcalinos, realizado en

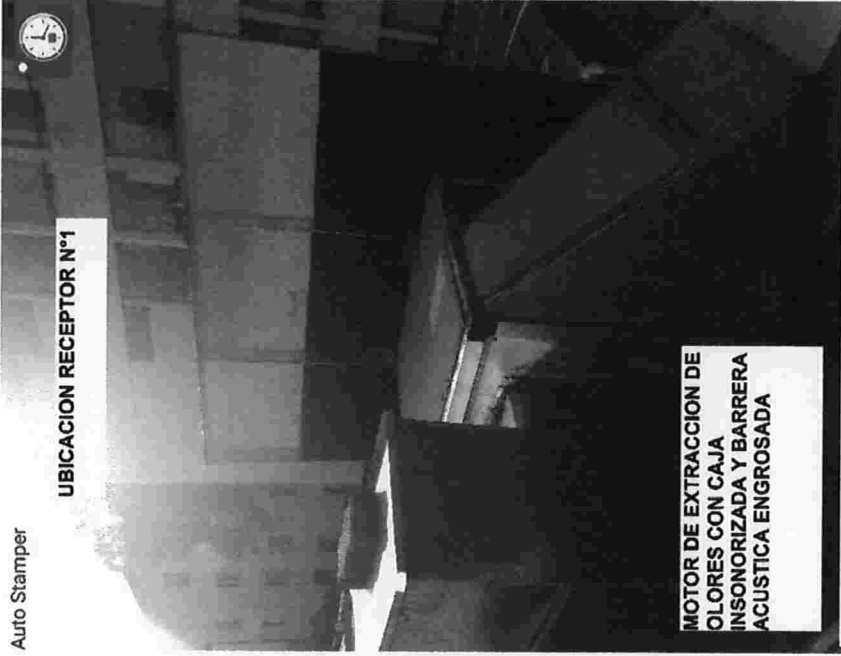
UBICACION RECEPTOR N°1

MOTOR DE EXTRACCION DE
OLORES CON CAJA
INSONORIZADA Y BARRERA
ACUSTICA ENGROSADA

ACCIÓN	PLAZO DE EJECUCIÓN	COSTO	COMENTARIOS
N°1 Aumentar grosor de barrera acústica ya instalada en fuente emisora N°1 Motor extracción centrífugo de 2 hp trifásico, reemplazando barrera existente de 100 cm x 100 cm engrosada con poliestireno comprimido de alta densidad 30 mm espesor por una barrera compuesta por espuma de espesor 45 mm, densidad 24 kg/m ³ , zincalum 0,5 mm espesor de 180 cm x 180 cm.	Ejecutado 05/08/2017		La finalidad es disminuir 4 dB el NPC
N°2 Reubicación de barrera acústica en bomba de agua, utilizando espuma acústica de 10 mm espesor, reforzada con zincalum de 0,5 mm espesor ubicada a 1 mts de la fuente que se encontrará además reforzada por caja insonorizada.	Trabajo en proceso de espera al término de instalación de caja.		
N°3 Limpieza aspas de motor y ductos junto con el reemplazo de ductos averiados, ubicado sobre el techo del local, para así evitar vibración a través de estos.	Ejecutado con fecha 14/08/2017	\$698.478	Trabajo realizado por la empresa EMBA CHILE DIVISIÓN ASEO INDUSTRIAL E.I.R.L. Se adjunta propuesta técnico comercial y factura.

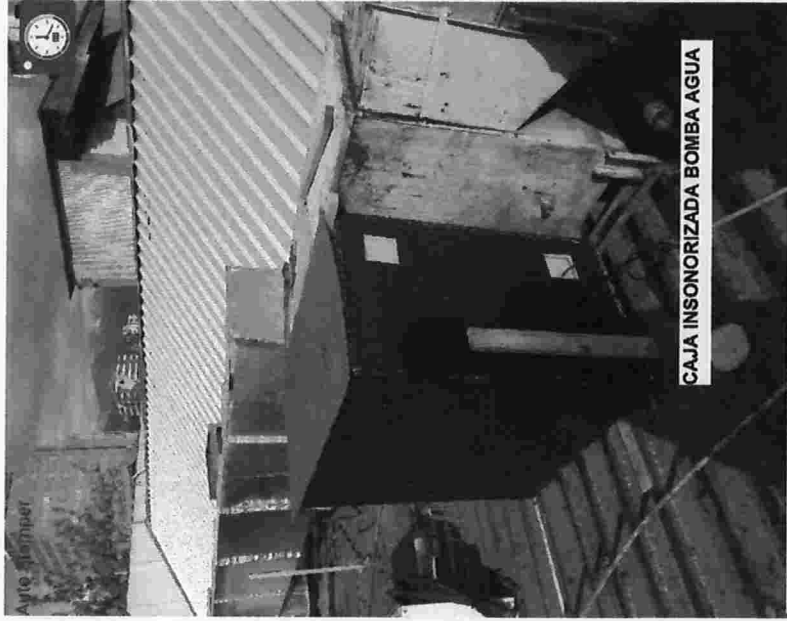
CAJA INSONORIZADA BOMBA AGUA

<p>Instalación de Caja Insonorizada de 0,8m x 0,8m x 0,6m en bomba de agua, caja fabricada de MDF de 10 mm de espesor, lacado con pintura negra, recubierta con espuma acústica de espesor 45 mm. densidad 24 kg/m³.</p>	<p>Trabajo realizado fecha 30/09/2017</p>	<p>Espuma acústica valor \$61.880 Fabricación, instalación y revestimiento valor \$300.000</p>	<p>La finalidad es evitar la expansión de sonido y disminuir el NPC</p>
---	---	--	---

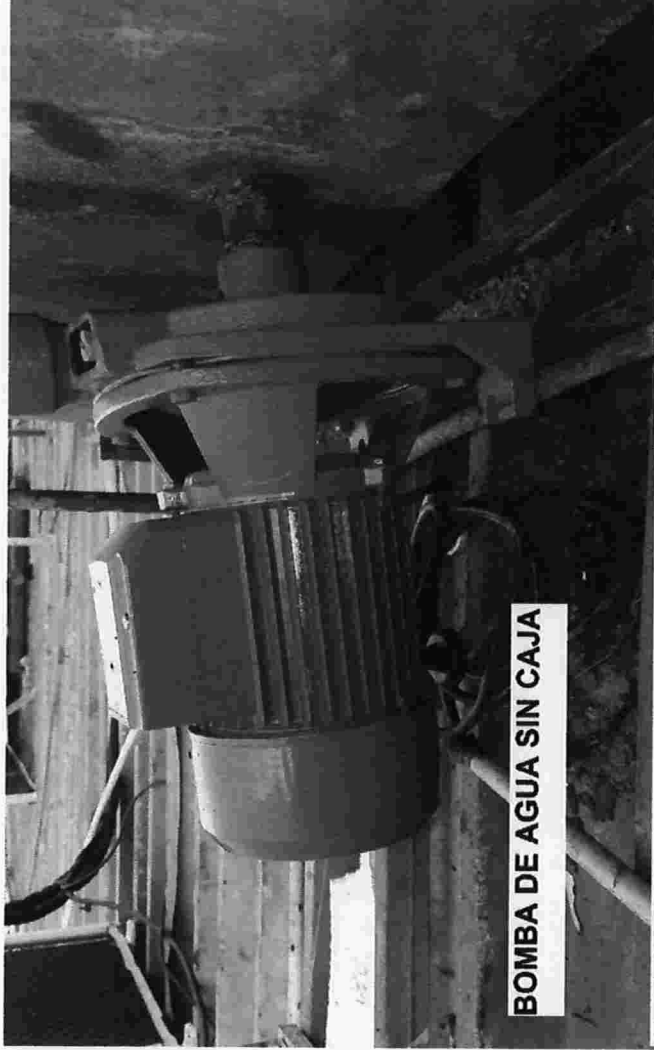
BOMBA DE AGUA SIN CAJA

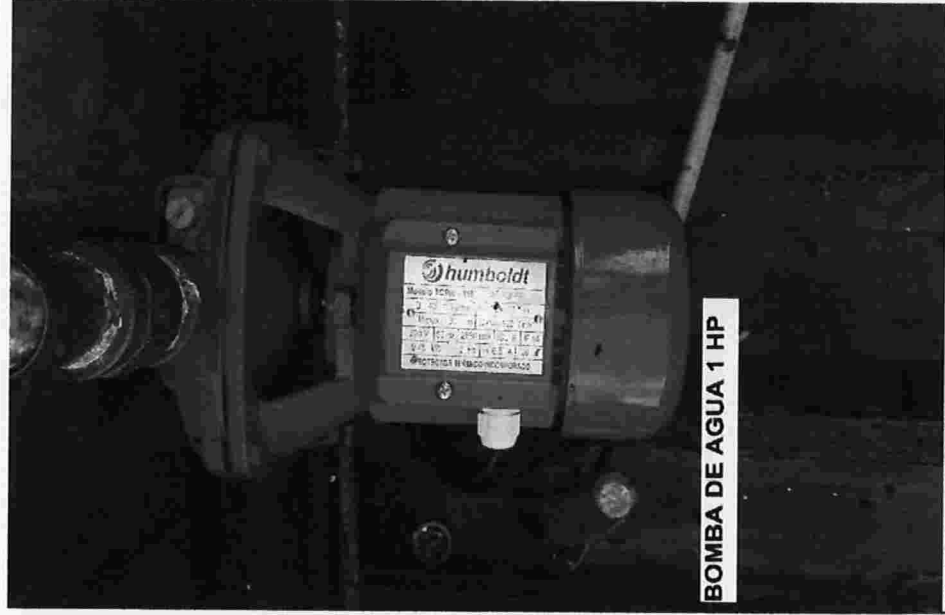
BOMBA DE AGUA 1 HP

<p>Reemplazo de bomba de agua de monofásica 1 hp, por una del mismo tipo nueva.</p>	<p>Ejecutado con fecha 05/08 2017</p>	<p>Factura Sodimac N° 85038420, MONTO \$65.490</p>	<p>Se reemplazó el equipo debido a que presentaba fallas, lo cual produjo una disminución de ruido.</p>
---	---------------------------------------	--	---
