Como es de conocimiento de la Superintendencia, durante el mes de marzo del presente año ingresamos a evaluación ambiental el Estudio de Impacto Ambiental del proyecto "Camino Río Manso", para efectos de dar cumplimiento a la acción N°2 del Programa de Cumplimiento.

DESCRIPCIÓN DE ACCIONES A EJECUTAR PARA EFECTOS DE
CUMPLIR CON REQUERIMIENTO EFECTUADO POR EL
SERNAGEOMIN EN EL MARCO DEL ESTUDIO DE IMPACTO
AMBIENTAL

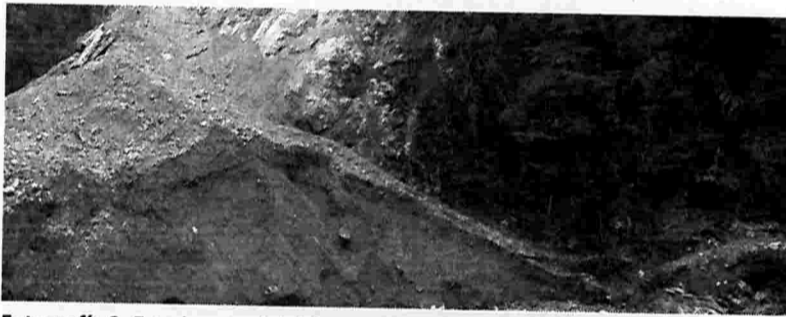
Fotografía 2: Estado actual del Acceso Derecho (Norte) al Vado el Tigre.

En esta zona, que es la que lleva al vado del río Tigre, se ha perdido el acceso Derecho (Norte) al vado y a la pasarela peatonal, producto de las intensas lluvias (Ver fotografía 2 y Figura 3). Esta situación impide la realización del sondaje de la ribera derecha (norte) del rio Tigre SRT 02, también imposibilita la ejecución de los perfiles Geofísicos de la zona del Bot 3, produciendo la correspondiente falta de antecedentes solicitados por SERNAGEOMIN durante el proceso de evaluación ambiental. Además los arrieros del sector, así como los habitantes de Paso El León también están siendo afectados por esta situación, tal como refleja la carta enviada al representante de Inversiones y Rentas Los Andes, con fecha 15 de noviembre de 2017, por el Presidente del Club de Huasos Santiago Bueras de Río Puelo, la cual se acompaña en esta minuta.

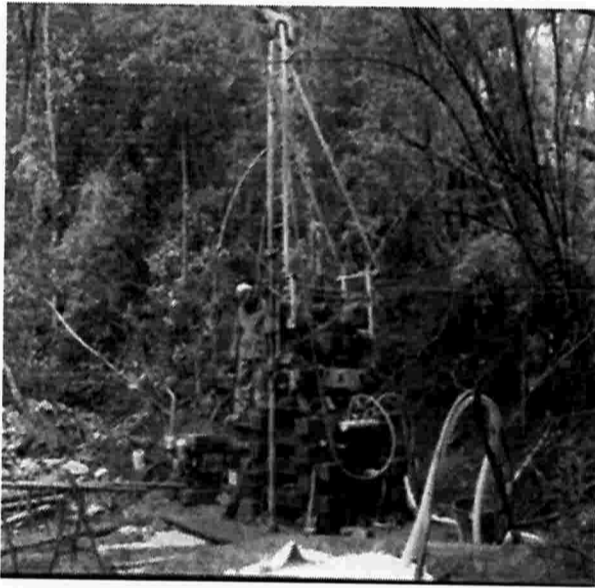
Fotografía 3: Sonda a utilizar para los sondajes SRT 01 y SRT 02.

- Instalación de Sonda: para realizar el sondaje SRT 01, una vez finalizados el acceso y la plataforma del sondaje, se trasladará la sonda de la fotografía 3 utilizando una excavadora, esta faena de traslado e instalación de sonda en su posición se estima en 2 días.
- Perforación: el Sondaje SRT 01 tendrá una profundidad estimada de 50 m desde la plataforma propuesta, para realizar esta perforación se estima un plazo de 6 días.
- Desmontaje y retiro de Sonda e insumos: de la misma forma que se procedió para la instalación de la sonda se realizará el retiro desde la plataforma (mediante una excavadora)
