ANEXO 1: ANÁLISIS DE PARÁMETROS DAR EN ESTACIONES DAR SEGÚN CRITERIO ESTABLECIDO EN LOS CONSIDERANDOS 9.8 Y 9.9 DE LA RCA N°24/2006, Y UMBRALES FIJADOS EN LA RES. EX. N°94/2016 QUE MODIFICÓ LA RCA

2. Daños producidos en el sistema de manejo de aguas producto de los deshielos 2012/2013

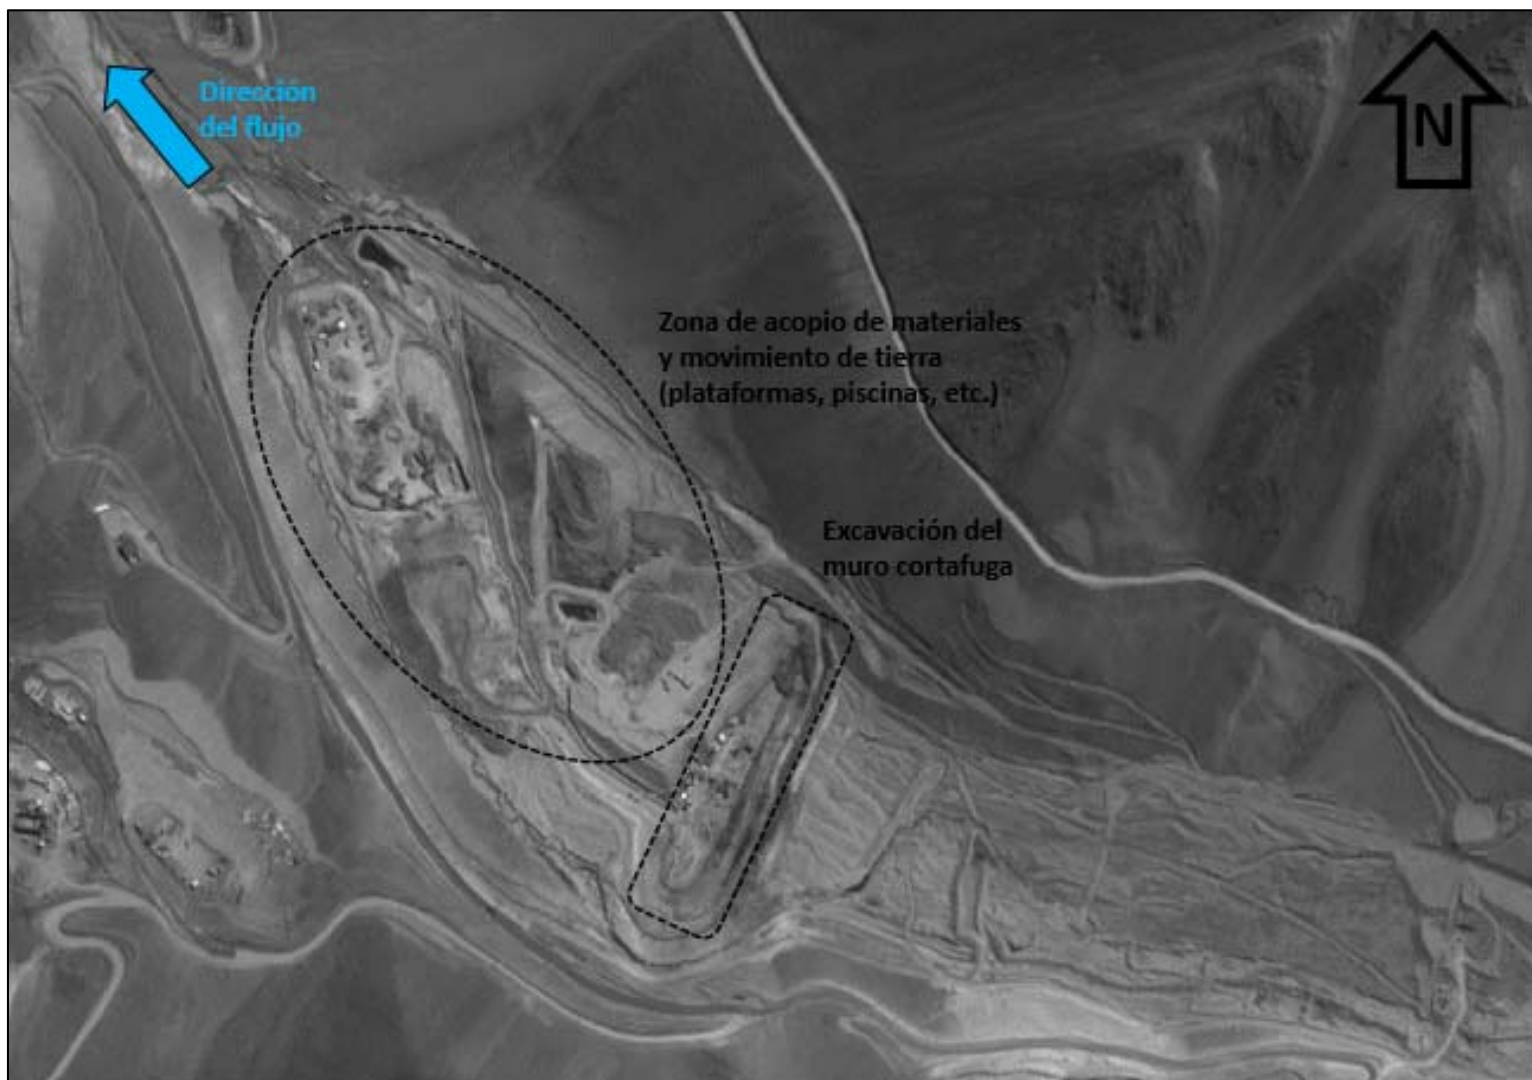
Figura 5. Intervención del cauce del río Estrecho durante la construcción del muro cortafuga (Imagen remitida por CMNSpA en su Carta PL-036/2017, de fecha 3 de abril de 2017, en respuesta a la solicitud emanada de la Res. Ext. D.S.C./P.S.A. N°199, del 20 de marzo de 2017).

Un aspecto de particular interés es la relación que existe entre la construcción/operación del sistema cortafuga y la calidad del agua superficial. Como bien se explicó en la declaración testimonial, dicha obra requirió para su construcción de un bombeo intensivo con el fin de deprimir los niveles (pregunta/respuesta N°80). En el Anexo 3, sección 5.4, se entregan los detalles de esta acción, que en síntesis consistió en un bombeo desde la zona entorno

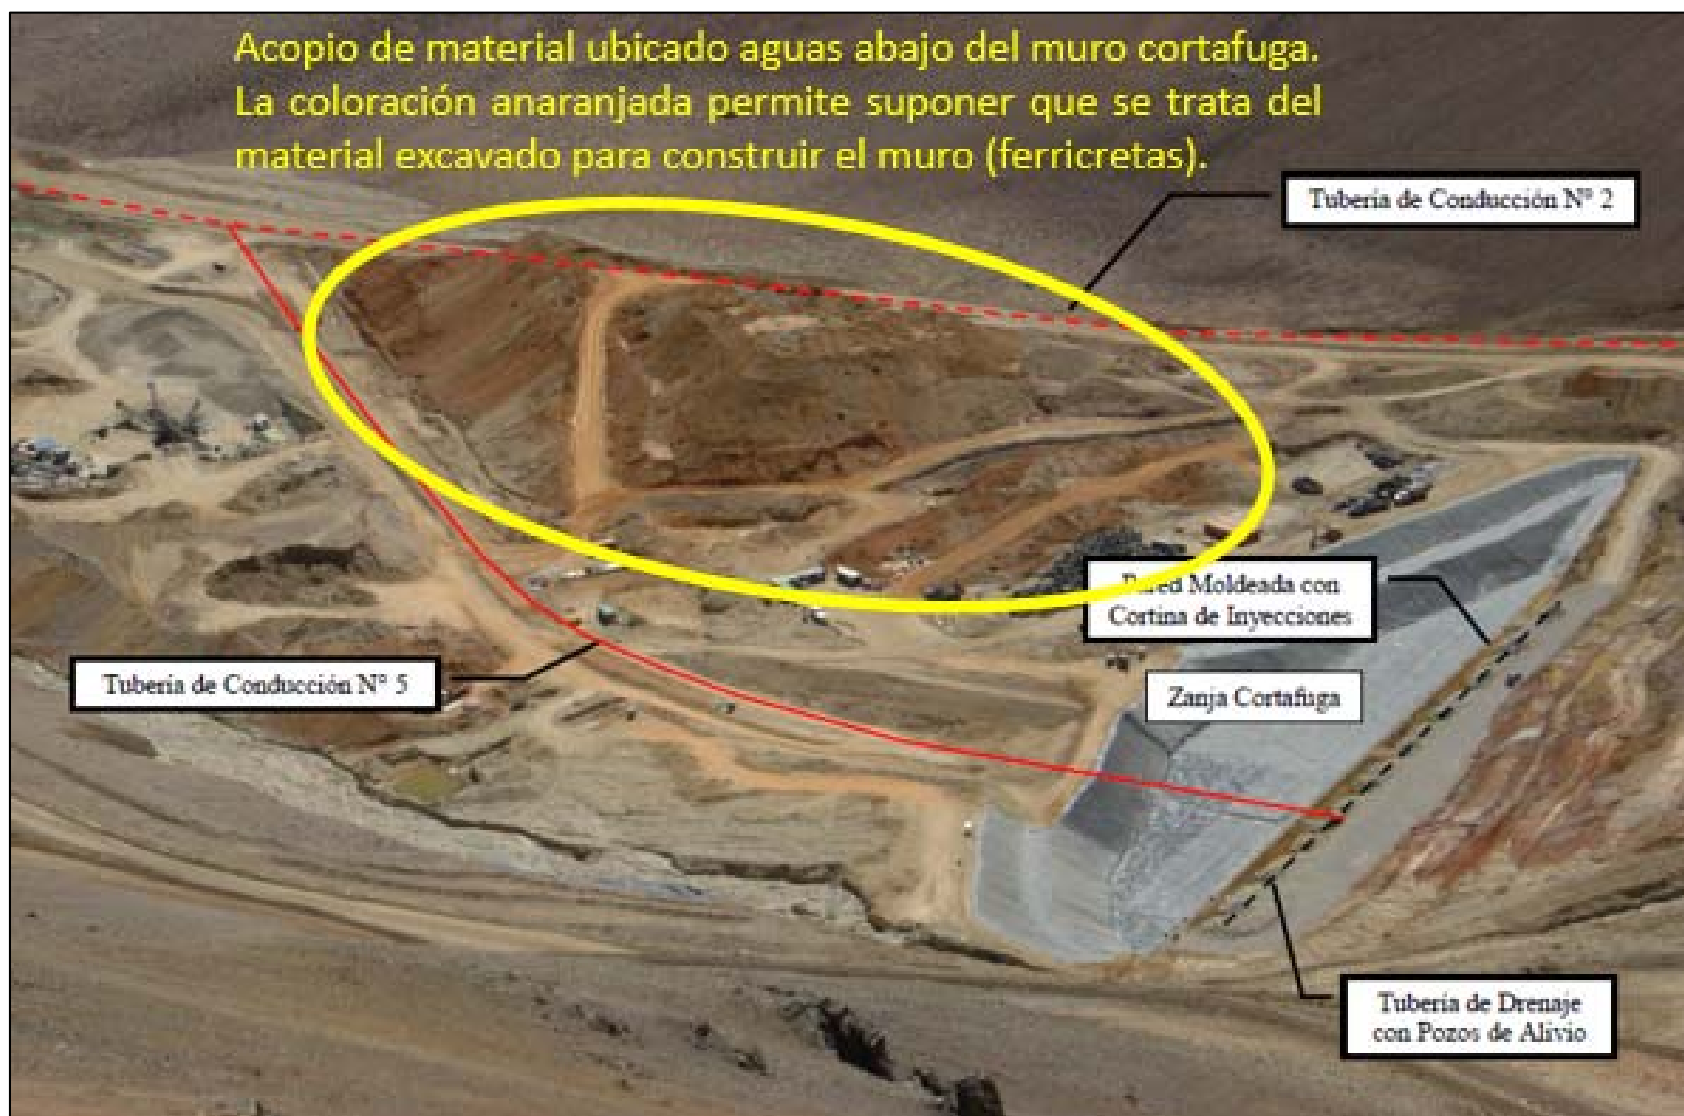
Figura 6. Acopio de material de excavación aguas abajo del muro cortafuga (Fuente: Foto 1 del “Documento C: Zanja Cortafuga y Tubería de Conducción N° 5”, adjunto a la presentación realizada por Compañía Minera Nevada con fecha 29/04/2013. Se agregó el círculo y el texto en amarillo).

- Cuando se realizó la excavación masiva para construir el muro cortafuga, quedaron materiales expuestos. Hay un material intermedio que se llama Till Glaciar, químicamente es un ferricrete, el cual al quedar expuesto con el oxígeno cambia su calidad (pregunta/respuesta N°80).

En relación con la excavación masiva para construir el muro cortafuga, que dejó materiales expuestos con potencial de afectar la calidad del agua, existe información adicional que permite complementar lo señalado por el testigo experto. Al realizar una revisión de imágenes satelitales de alta resolución (ver Figura 5), se observa que los movimientos de tierra y la depositación de los materiales excavados se concentró aguas abajo del muro cortafugas. Esta situación fue también constatada por la DGA, en una inspección en terreno realizada el día 19 de mayo de 2011. Las principales observaciones realizadas por dicho servicio en esa oportunidad constan en la Res. Ex. DGA Atacama N°433 del 7 de junio de 2011 (acompañada por CMNSpA en los anexos de su Carta PL-036/2017). En particular, la DGA detalló que *“se constató la depositación de material removido desde la excavación señalada en la letra d) [se refiere a la excavación realizada para la construcción del muro cortafuga], dispuesto de manera irregular, en una zona ubicada inmediatamente aguas abajo de dicha excavación, a una altura máxima aproximada de 30 metros, en un sector ubicado referencialmente en coordenadas UTM Norte 6. 757.799 metros y Este 398.325 metros, según datum WGS84”* (énfasis agregado). La situación constatada por la DGA puede visualizarse también en la Figura 6, proporcionada por CMNSpA. En función de lo anterior, queda en evidencia que una eventual alteración de la calidad del agua debido a la exposición de estos materiales, no podría haber sido controlada por el sistema de manejo de aguas de contacto.

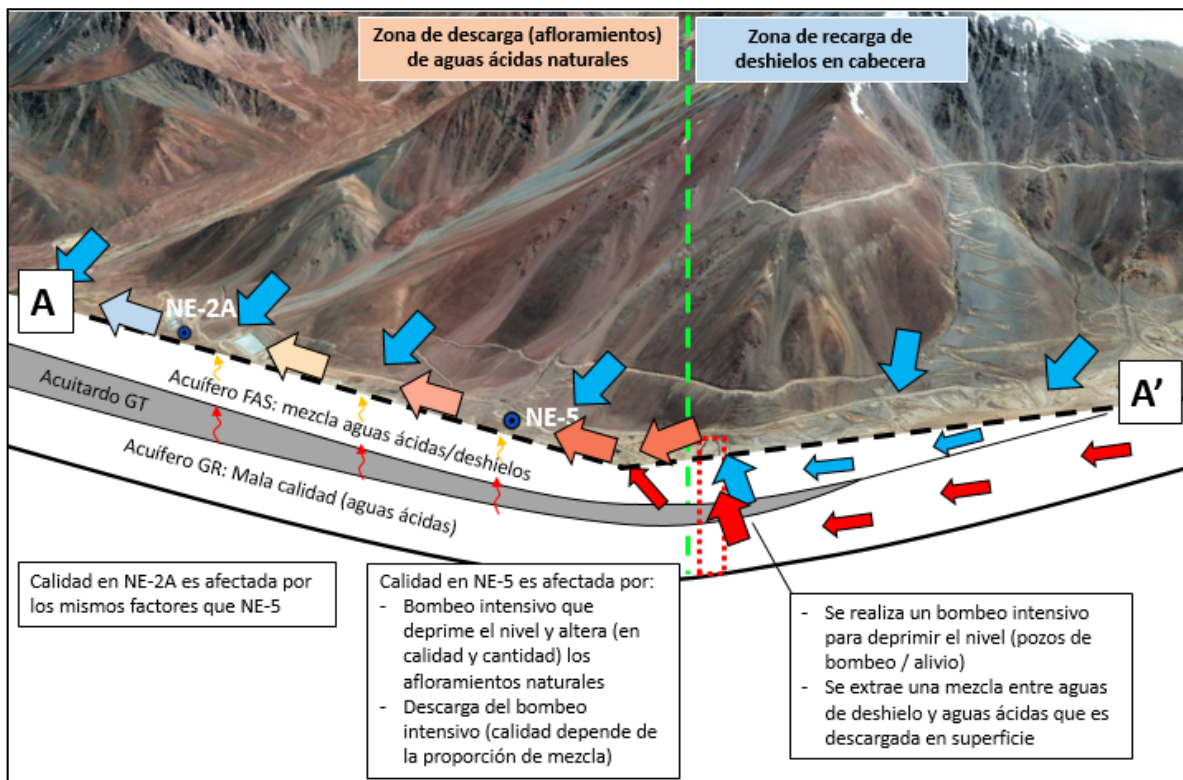
Figura 8. Modelo conceptual del funcionamiento de la cabecera del río Estrecho en época congelada: la imagen superior muestra una vista en planta, mientras que la imagen inferior una vista en corte (Fuente: elaboración propia en base a los antecedentes expuestos).

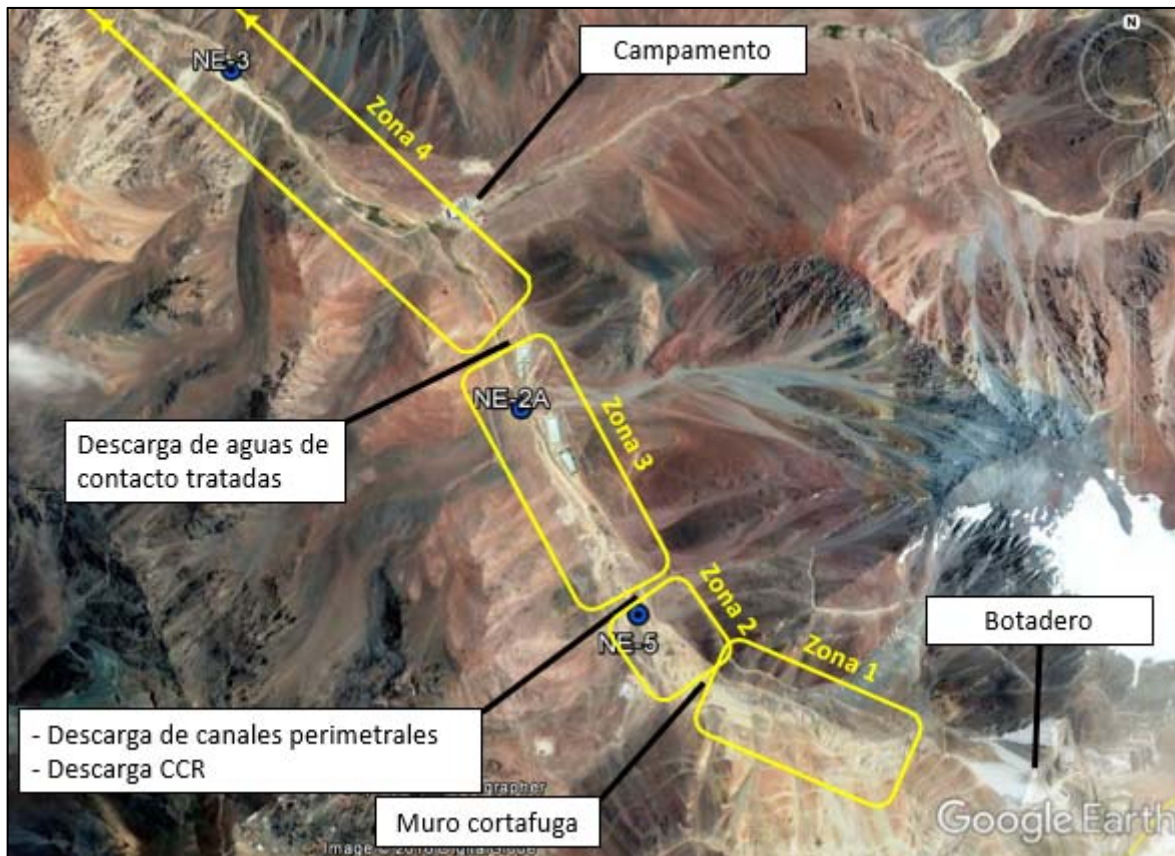
Figura 13. Zonificación de la parte alta del río Estrecho en función del efecto introducido por las obras más importantes del sistema de manejo de aguas.

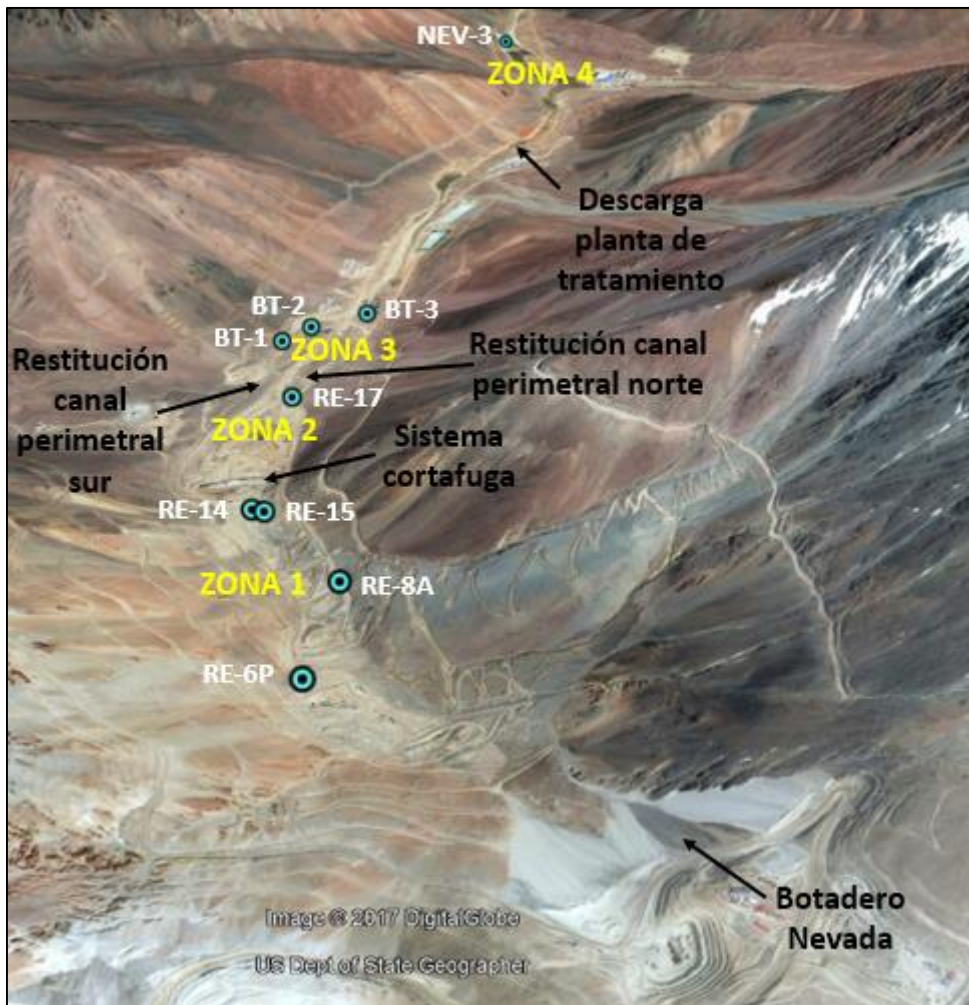
Figura 7: Emplazamiento de los pozos analizados por zonas (Fuente: elaboración propia).

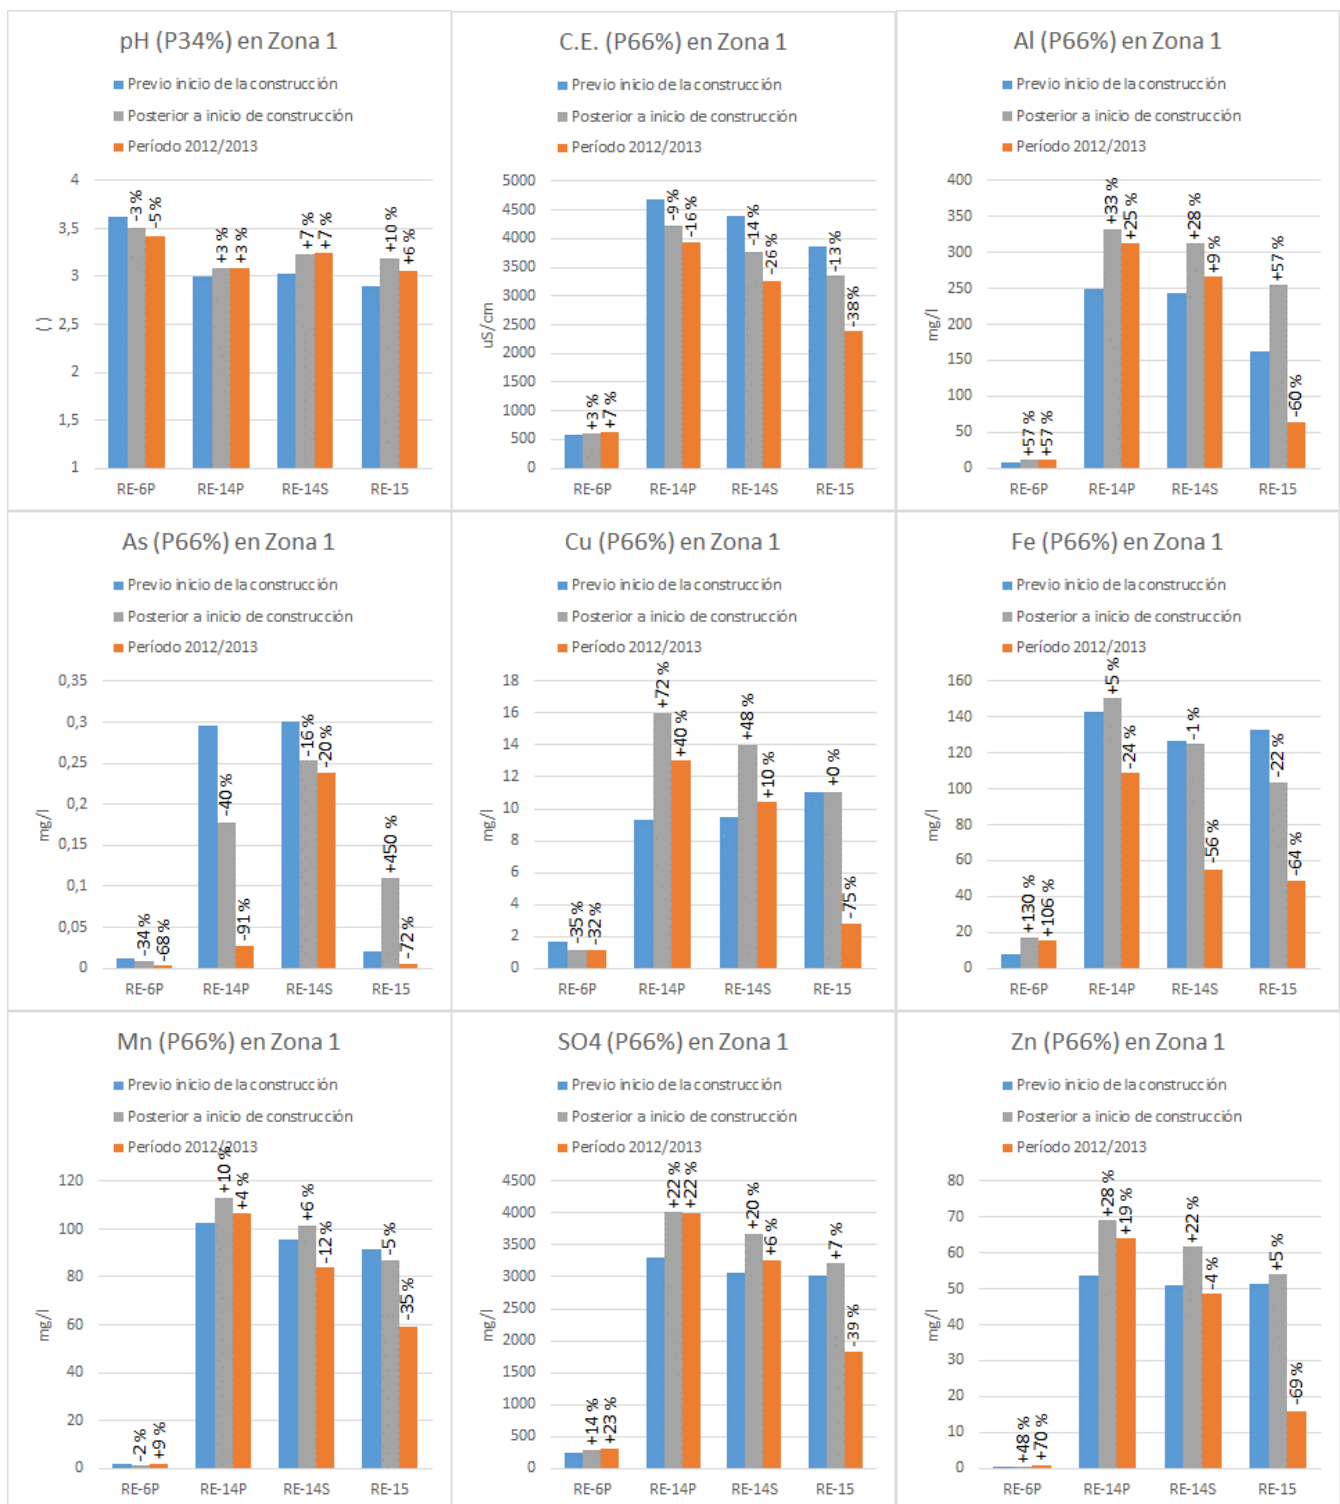
Figura 10. P66 (o P34 para el pH) en los pozos de la Zona 1 distinguiendo entre el período pre-construcción, el período post-construcción y el período 2012/2013. Se indica la variación porcentual de los dos últimos respecto del primero (Fuente: elaboración propia en base a fuentes de información detalladas en el numeral 5 del presente Anexo).

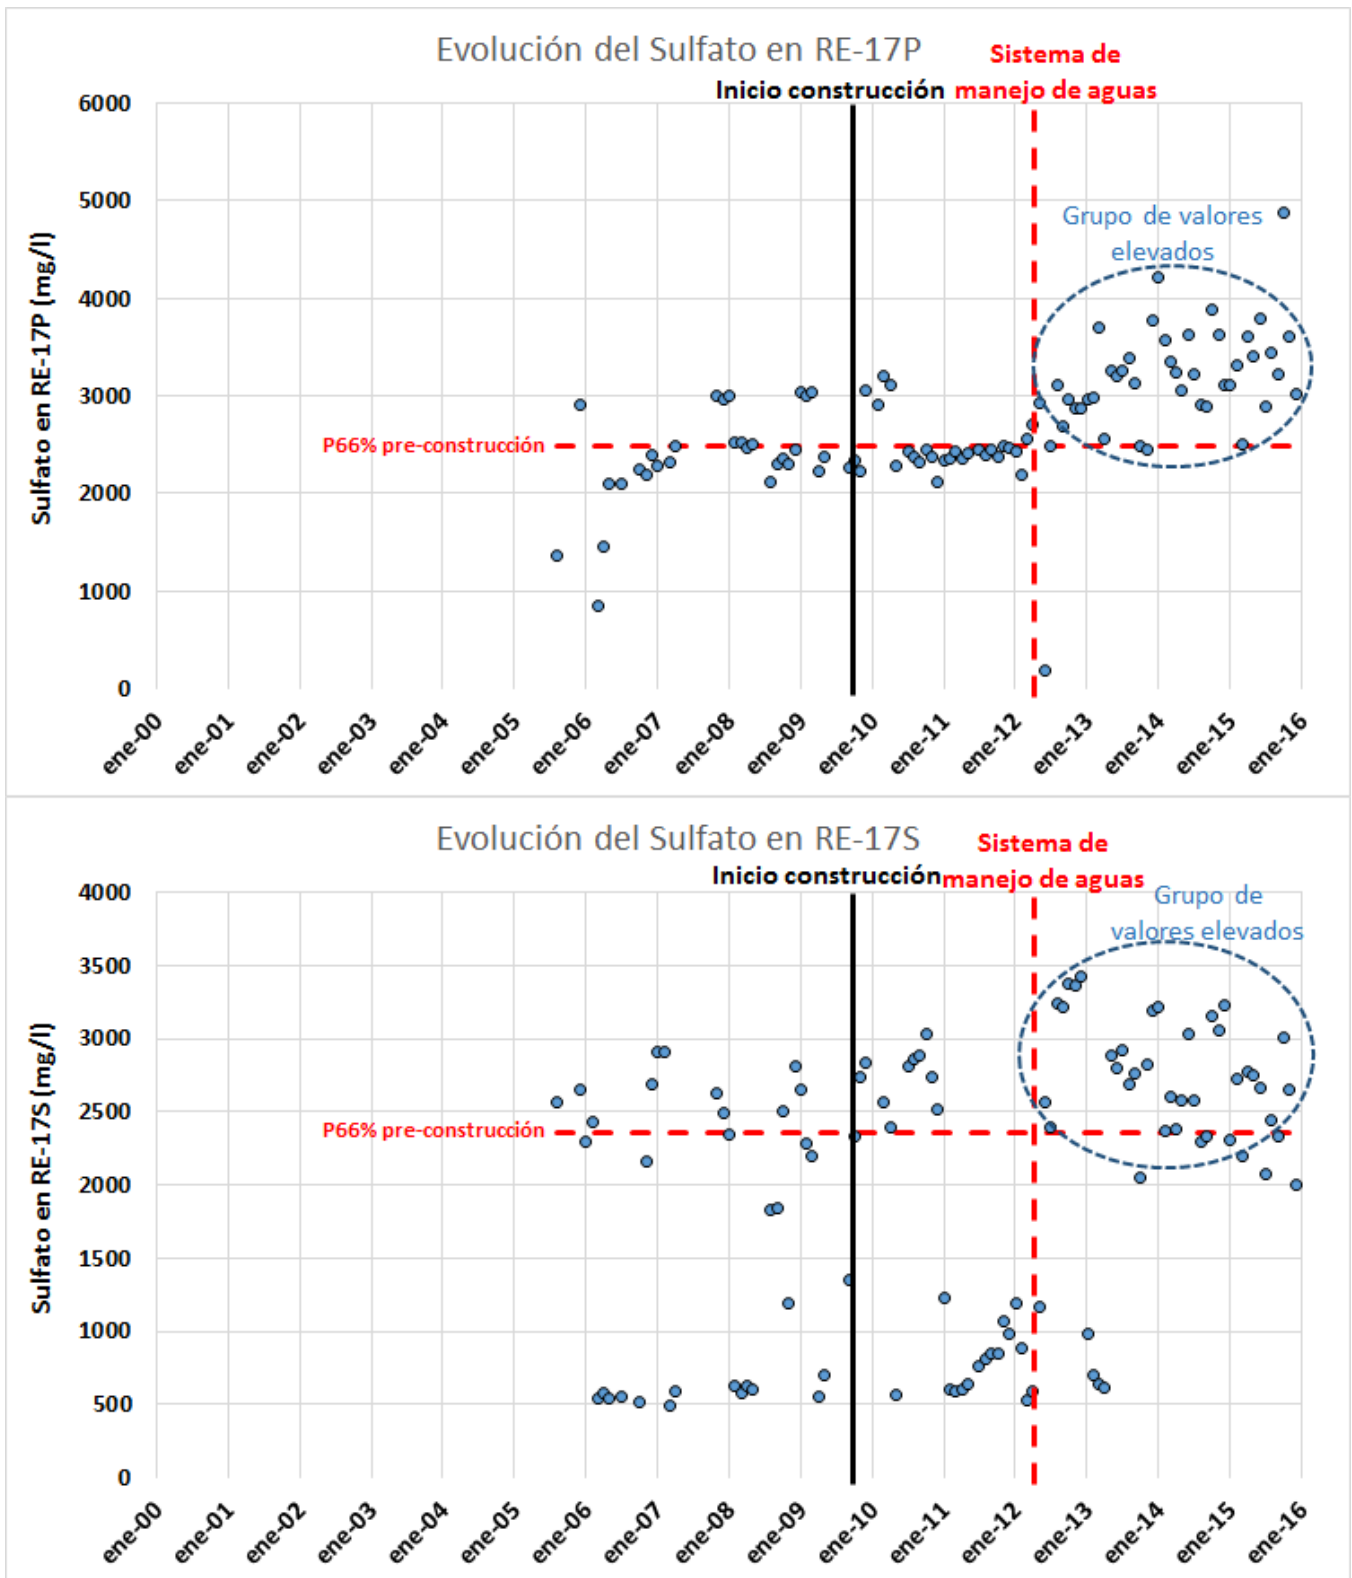
Figura 14. Evolución del sulfato en la Zona 2 y su relación con ciertas obras/acciones del proyecto (Fuente: elaboración propia en base a fuentes de información detalladas en el numeral 5 del presente Anexo).

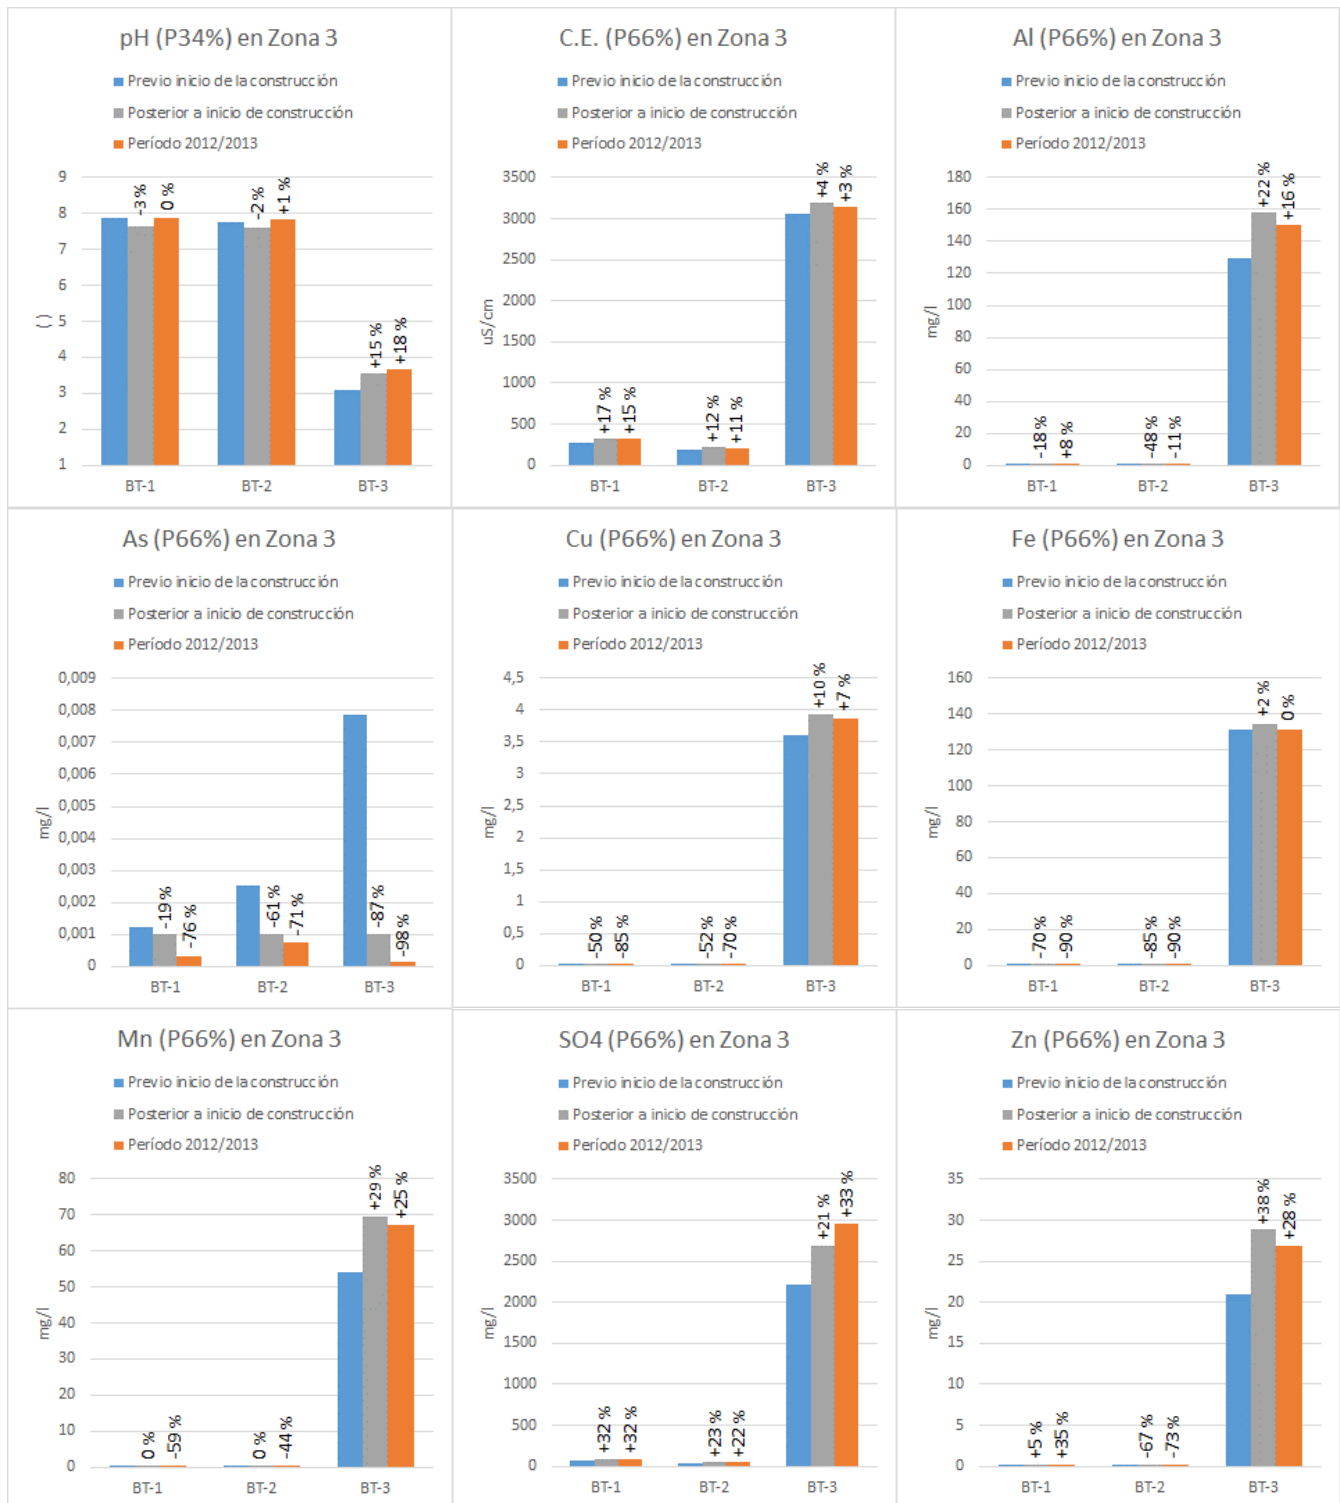
Figura 15. P66 (o P34 para el pH) en los pozos de la Zona 3 distinguiendo entre el período pre-construcción, el período post-construcción y el período 2012/2013. Se indica la variación porcentual de los dos últimos respecto del primero (Fuente: elaboración propia en base a fuentes de información detalladas en el numeral 5 del presente Anexo).

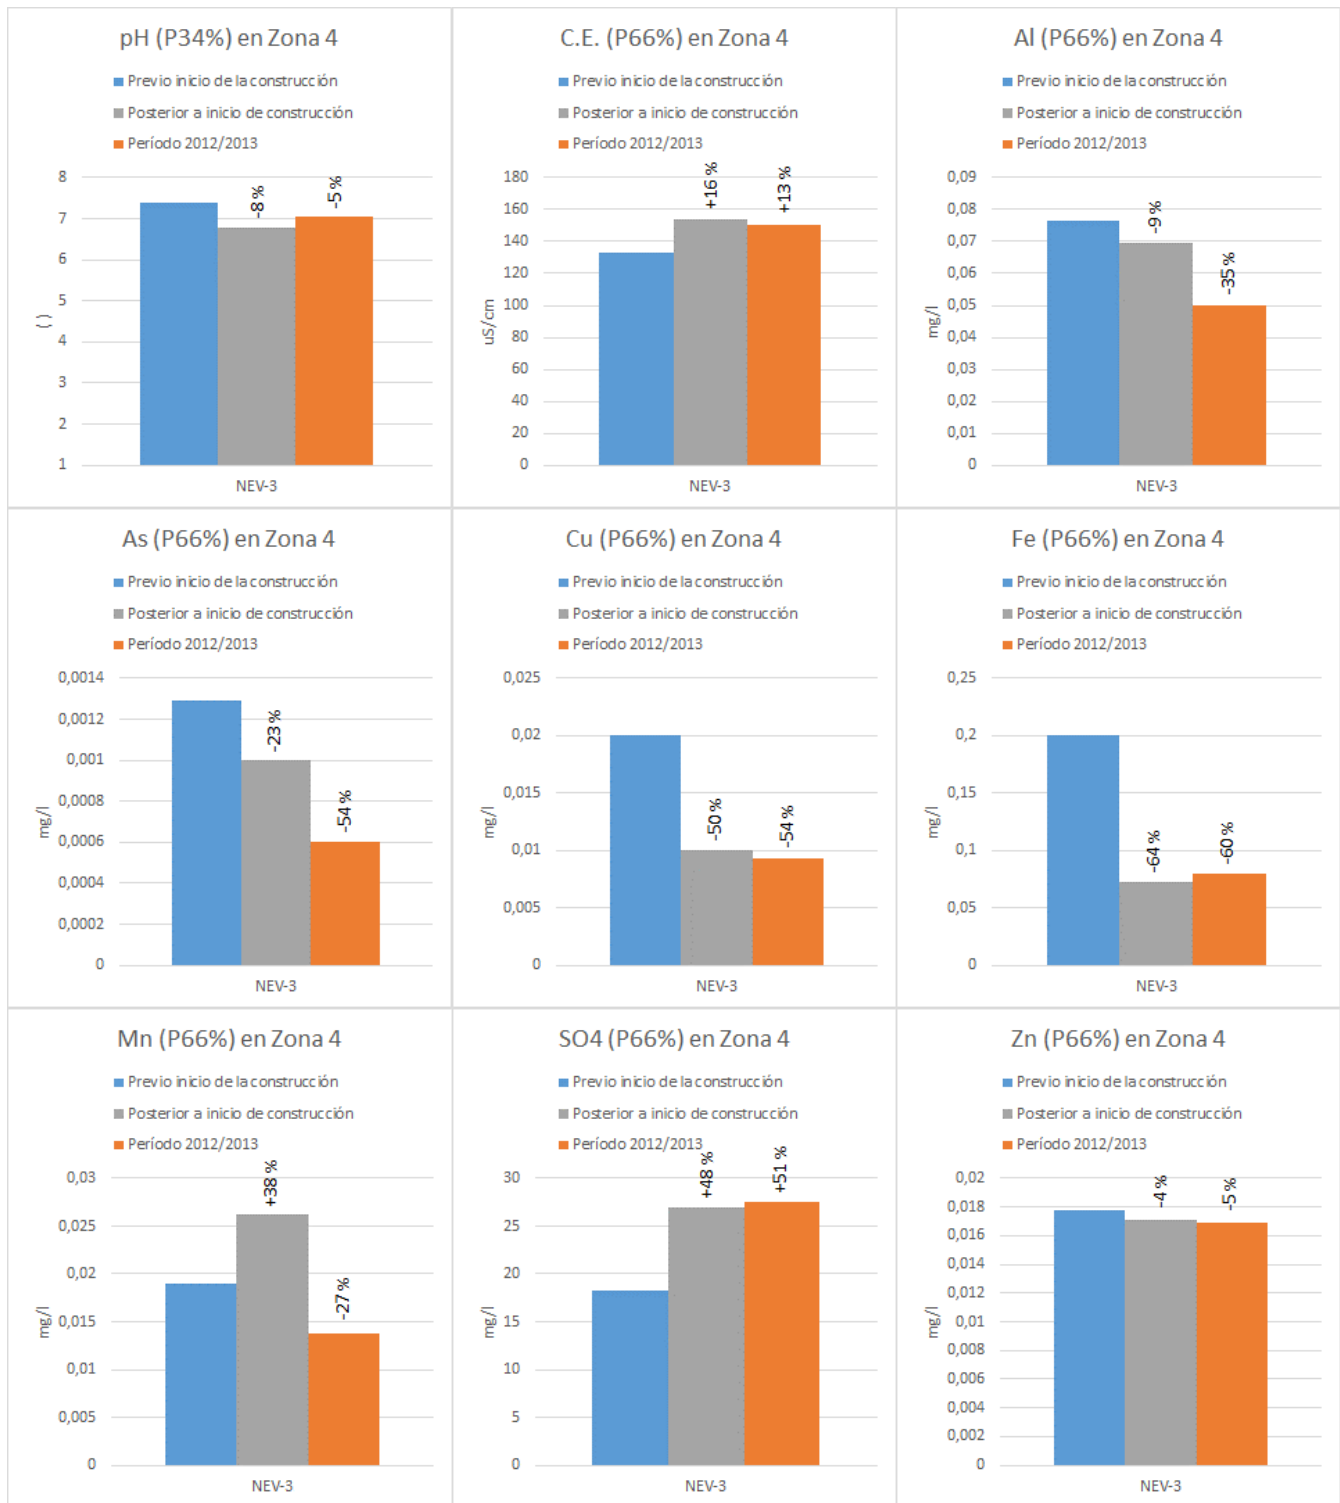
Figura 18. P66 (o P34 para el pH) en los pozos de la Zona 4 distinguiendo entre el período pre-construcción, el período post-construcción y el período 2012/2013. Se indica la variación porcentual de los dos últimos respecto del primero (Fuente: elaboración propia en base a fuentes de información detalladas en el numeral 5 del presente Anexo).

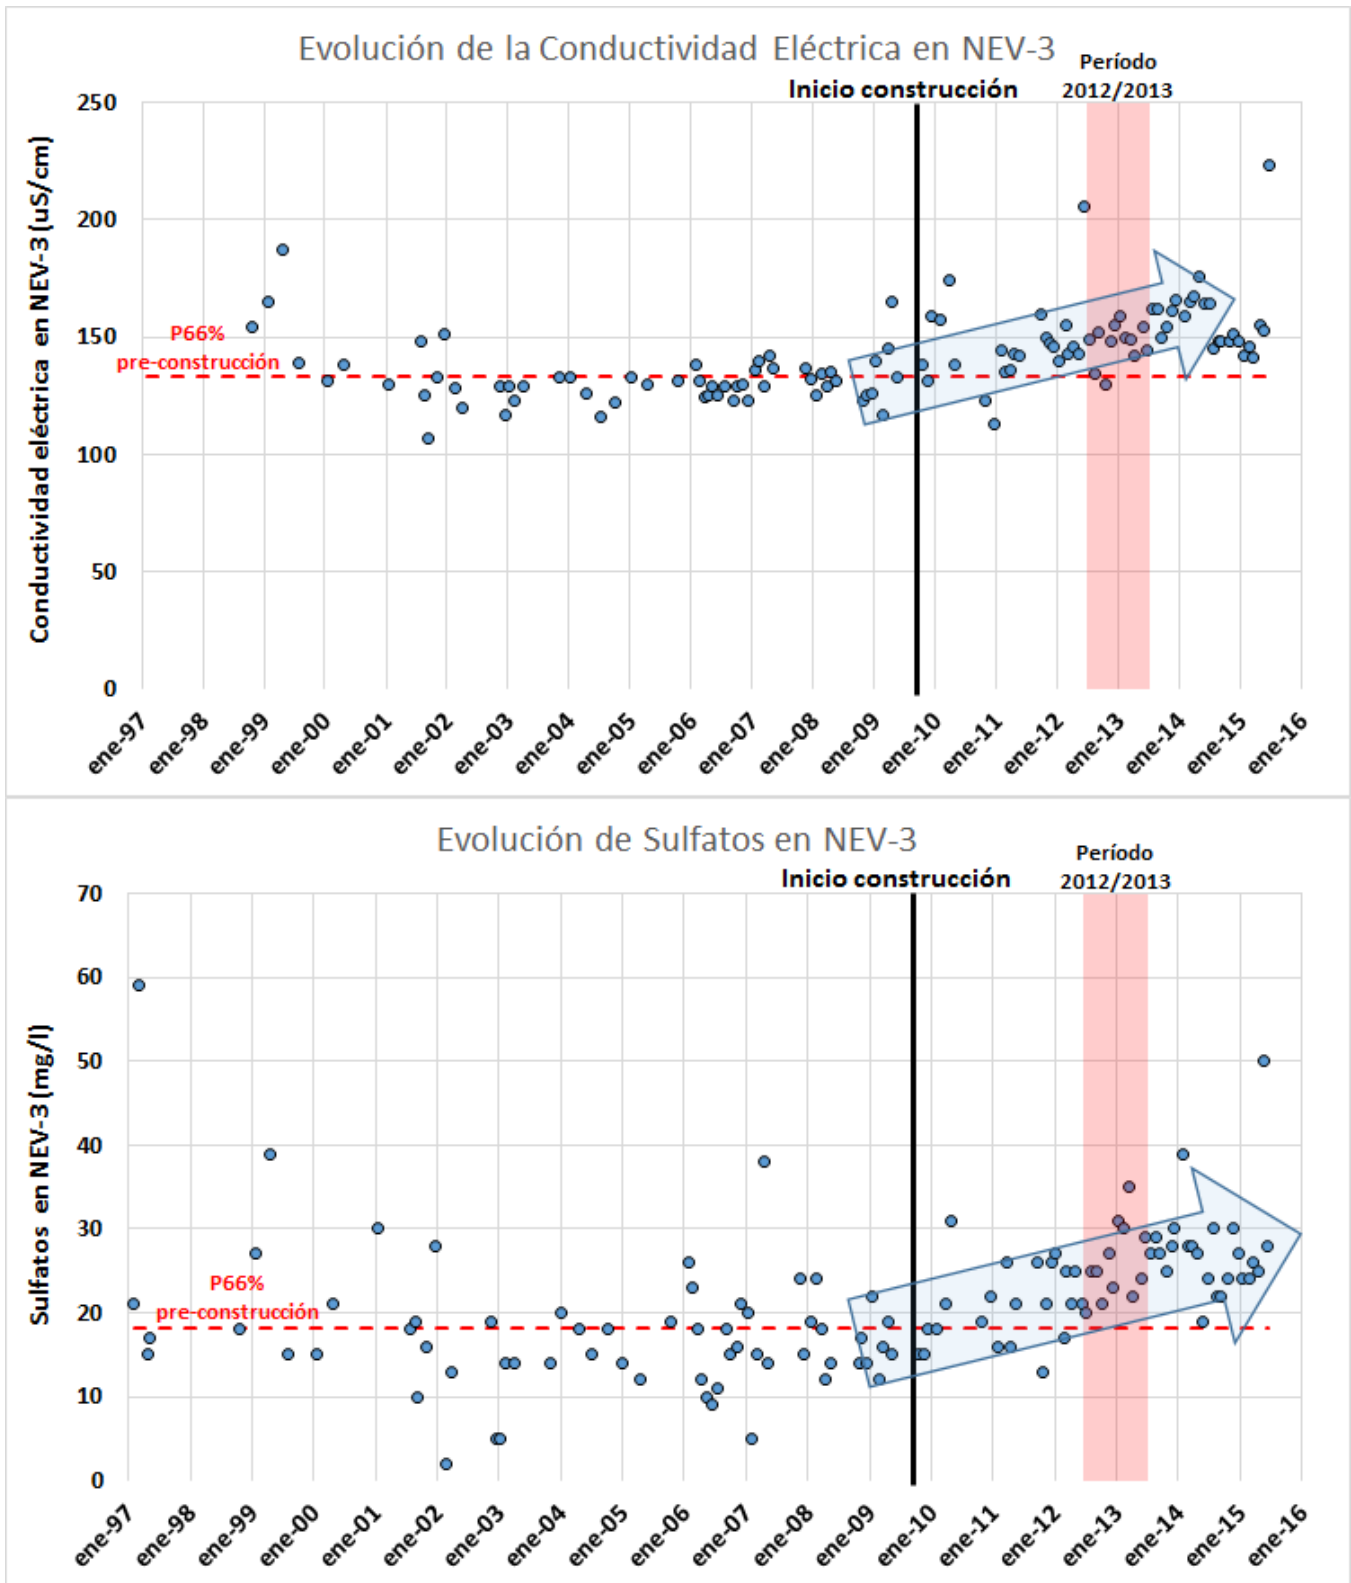
Figura 19. Evolución de la conductividad eléctrica y el sulfato en la Zona 4 (Fuente: elaboración propia en base a fuentes de información detalladas en el numeral 5 del presente Anexo).

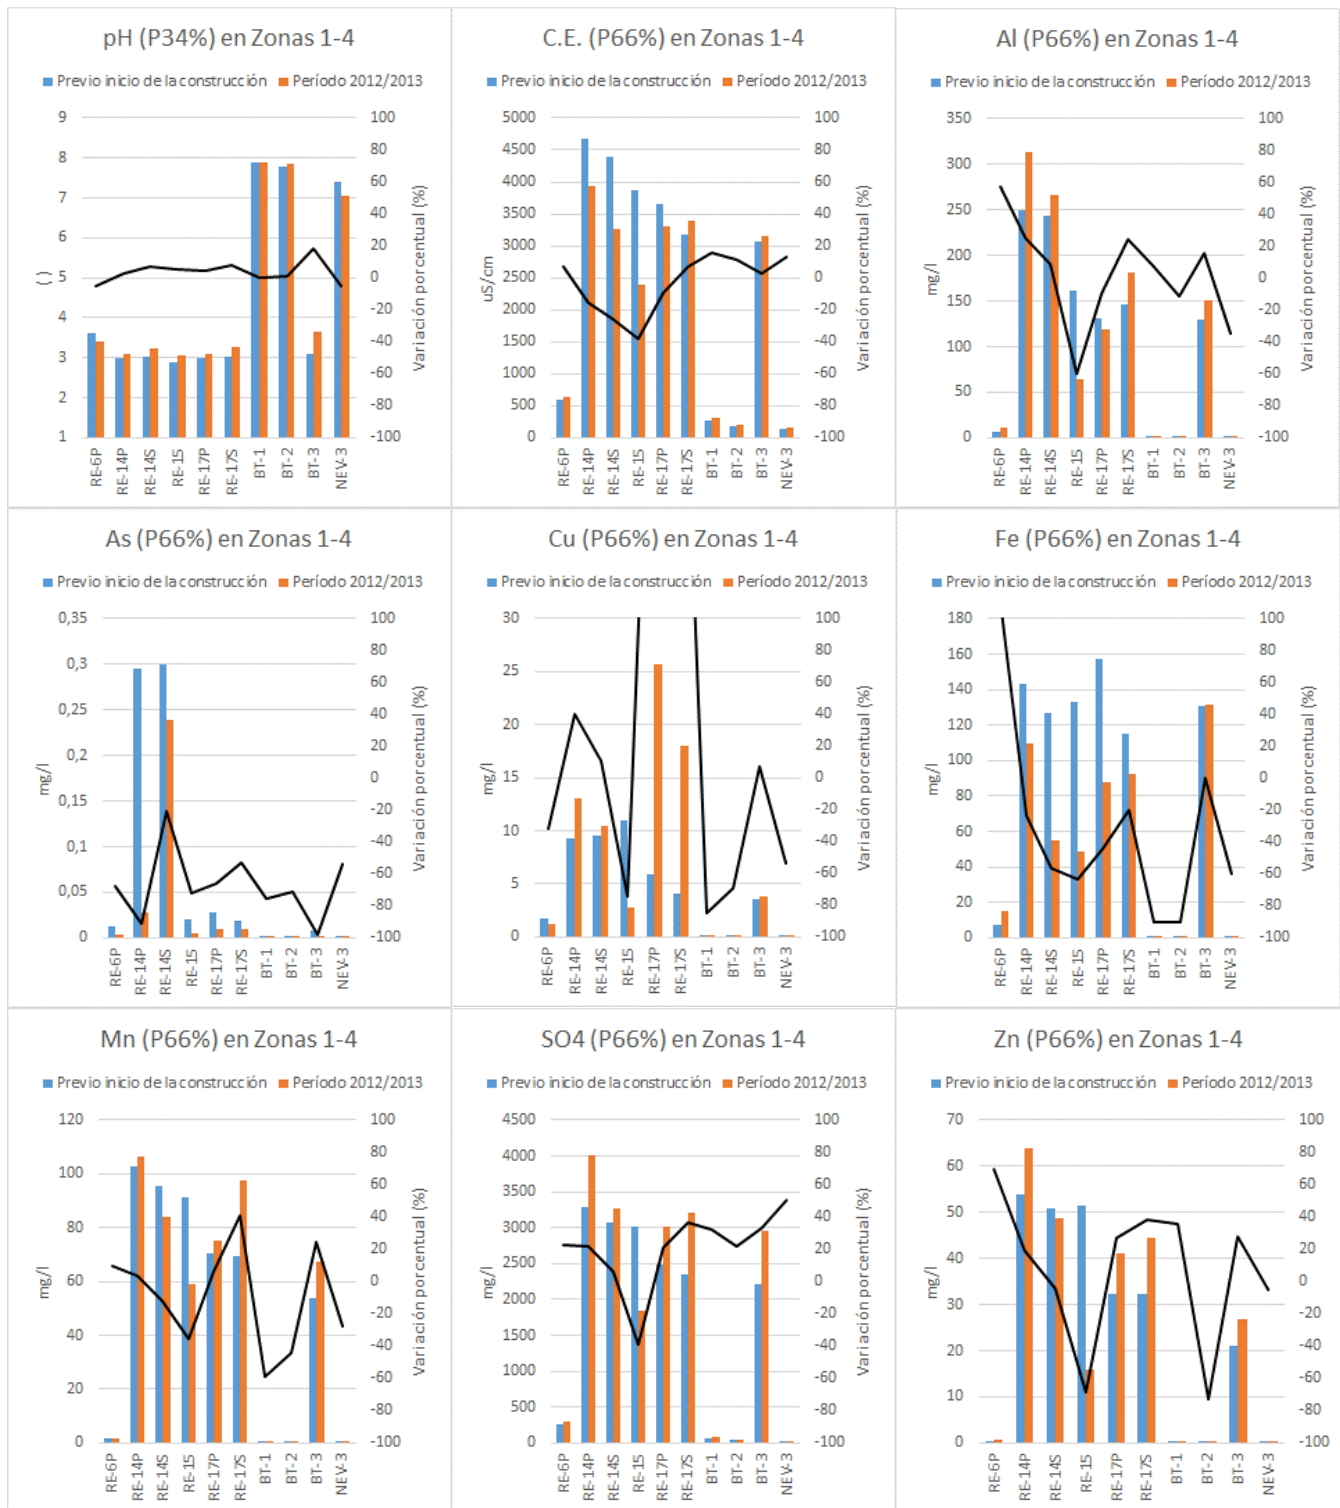
Figura 21. P66 (o P34 para el pH) en los pozos de todas las zonas analizadas, distinguiendo entre el período pre-construcción y el período 2012/2013. La línea negra indica la variación porcentual en cada pozo, utilizando un eje estandarizado para facilitar la comparación entre los distintos cuadros. (Fuente: elaboración propia en base a fuentes de información detalladas en el numeral 5 del presente Anexo).

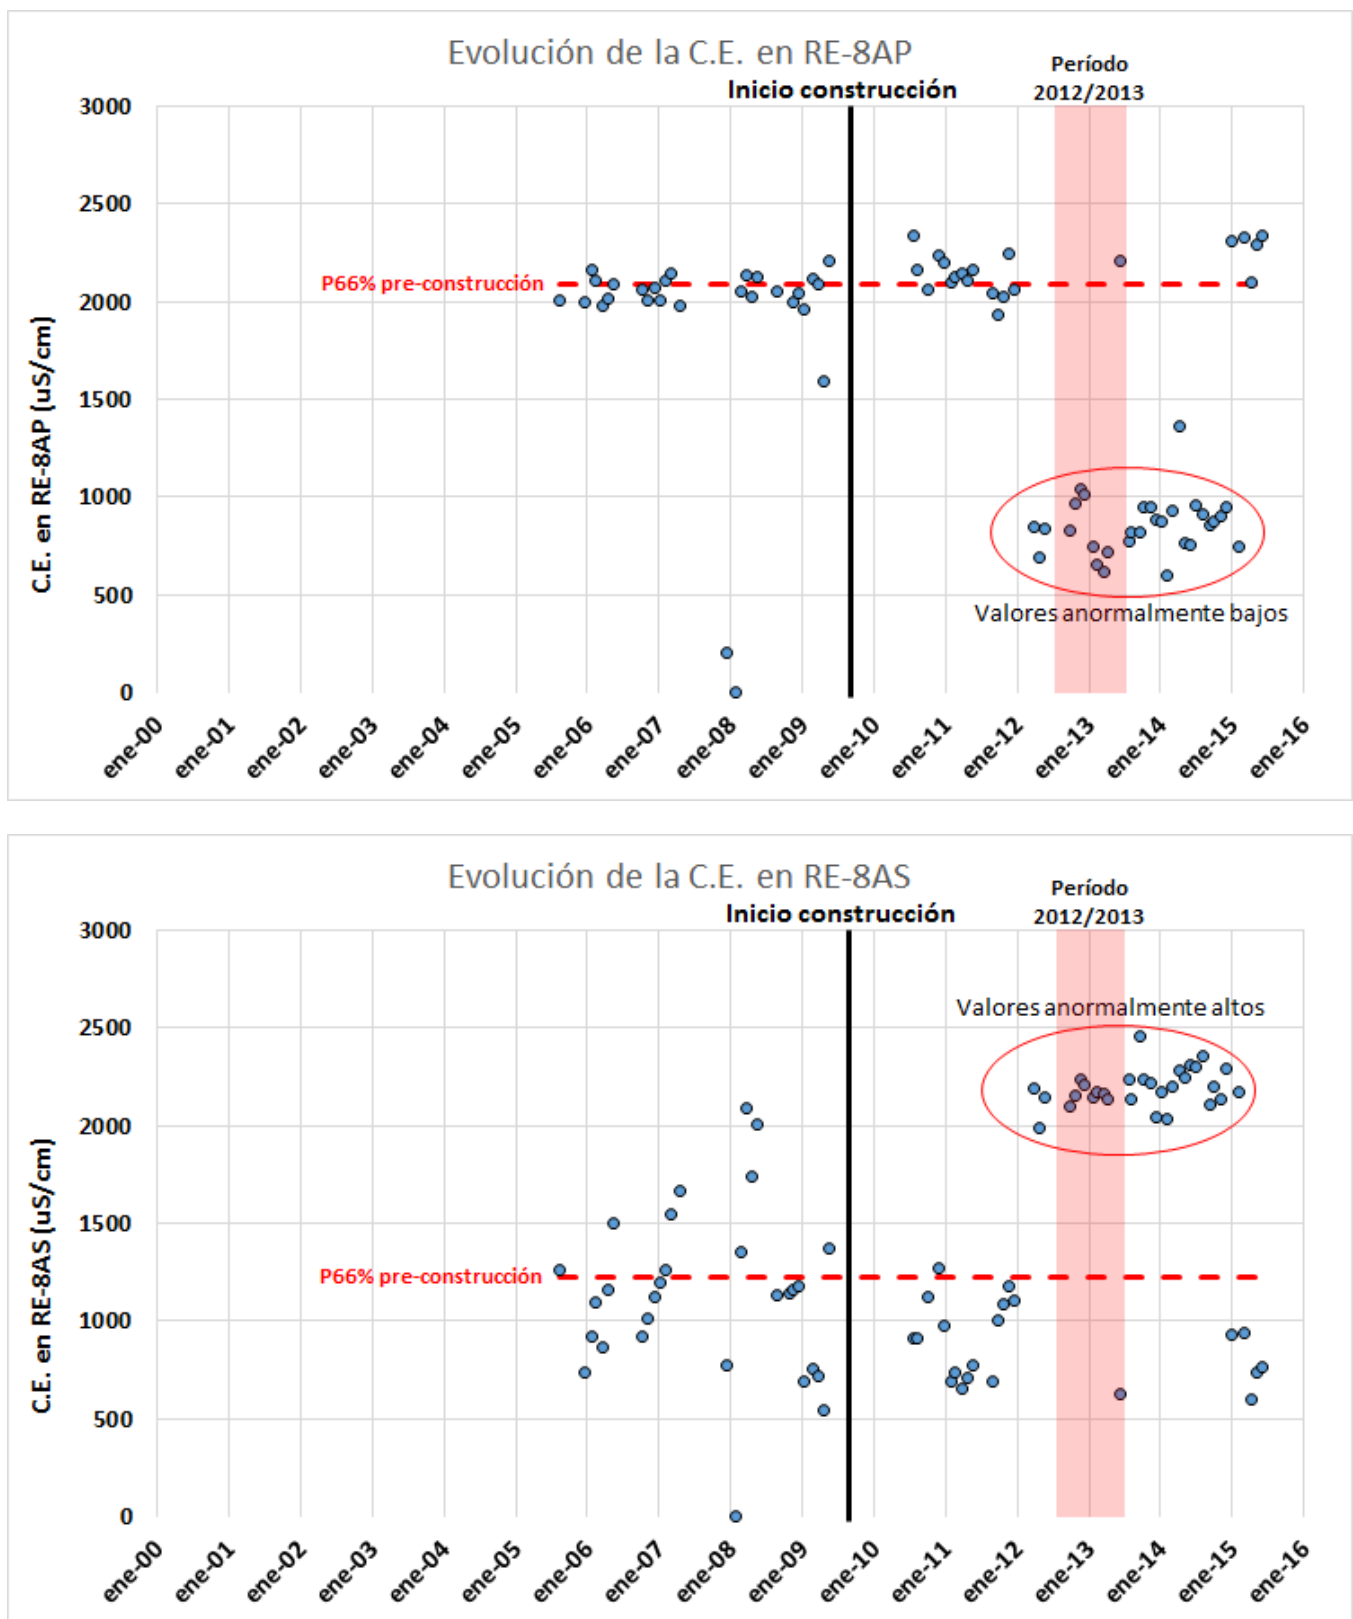
Figura 11. Evolución de la conductividad eléctrica en RE-8AP (arriba) y RE-8AS (abajo) (Fuente: elaboración propia en base a fuentes de información detalladas en el numeral 5 del Anexo 6).
