ANEXO 1: ANÁLISIS DE PARÁMETROS DAR EN ESTACIONES DAR SEGÚN CRITERIO ESTABLECIDO EN LOS CONSIDERANDOS 9.8 Y 9.9 DE LA RCA N°24/2006, Y UMBRALES FIJADOS EN LA RES. EX. N°94/2016 QUE MODIFICÓ LA RCA

2. Daños producidos en el sistema de manejo de aguas producto de los deshielos 2012/2013

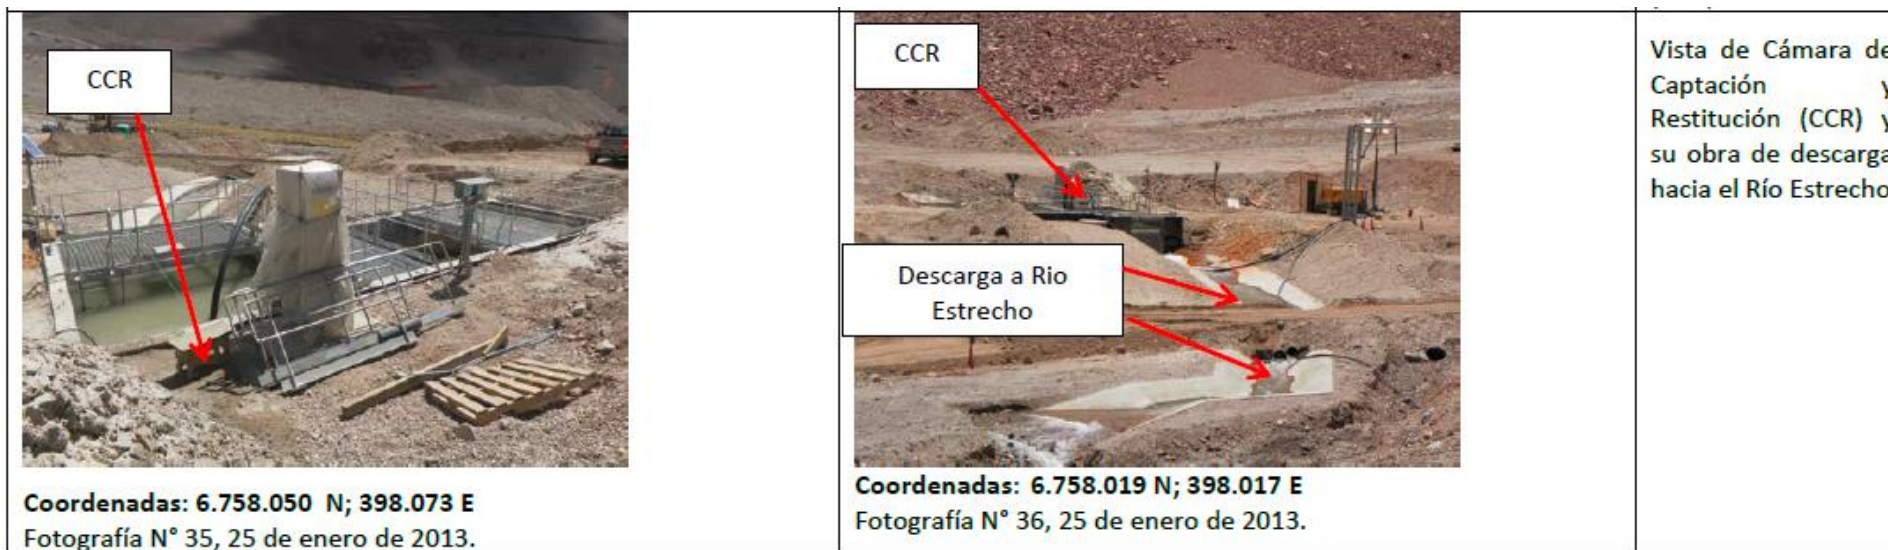
Figura 2. Cámara de Captación y Restitución (CCR) (Fuente: Informe DFZ-2013-63-III-RCA-IA).

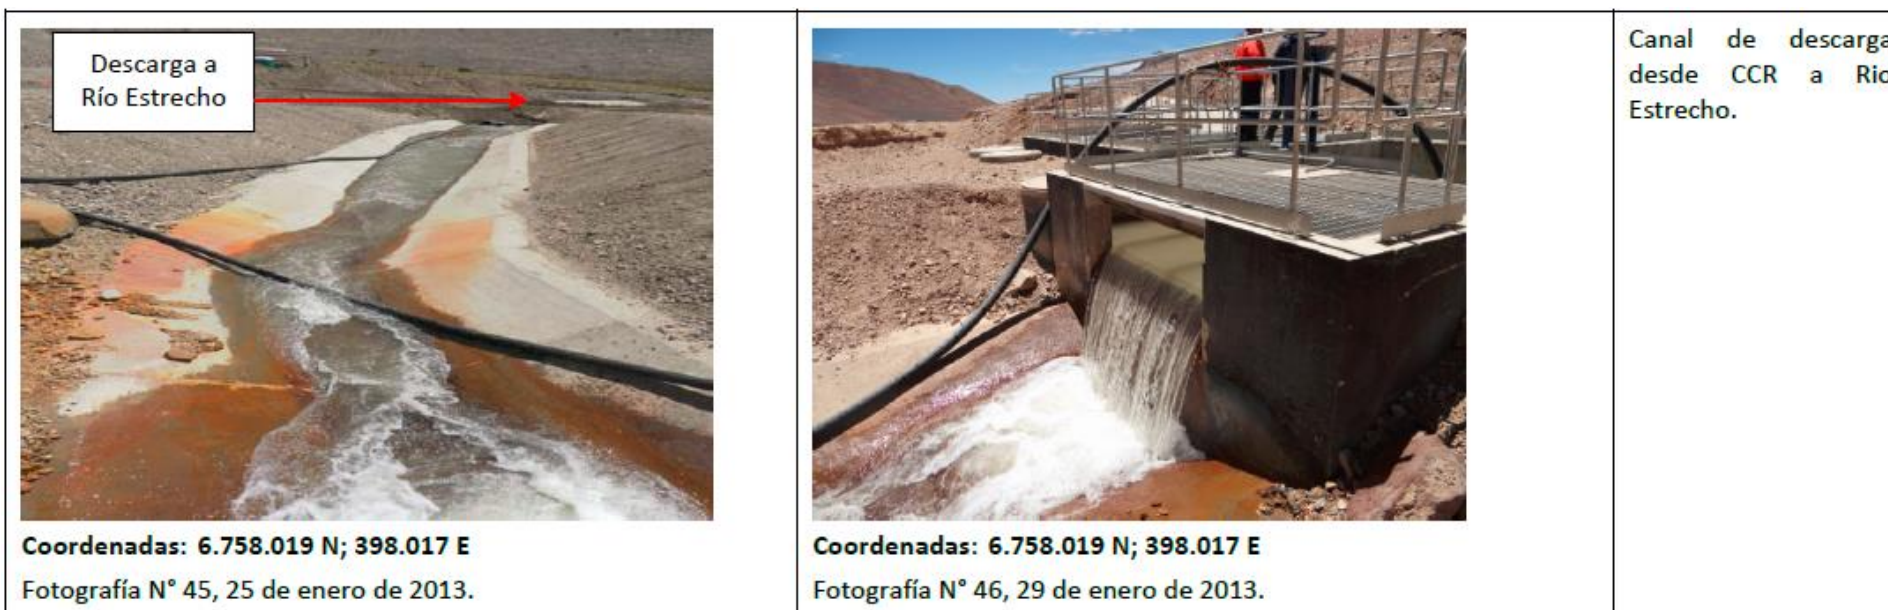
Figura 3. Descarga al río Estrecho desde la Cámara de Captación y Restitución (CCR) (Fuente: Informe DFZ-2013-63-III-RCA-IA).

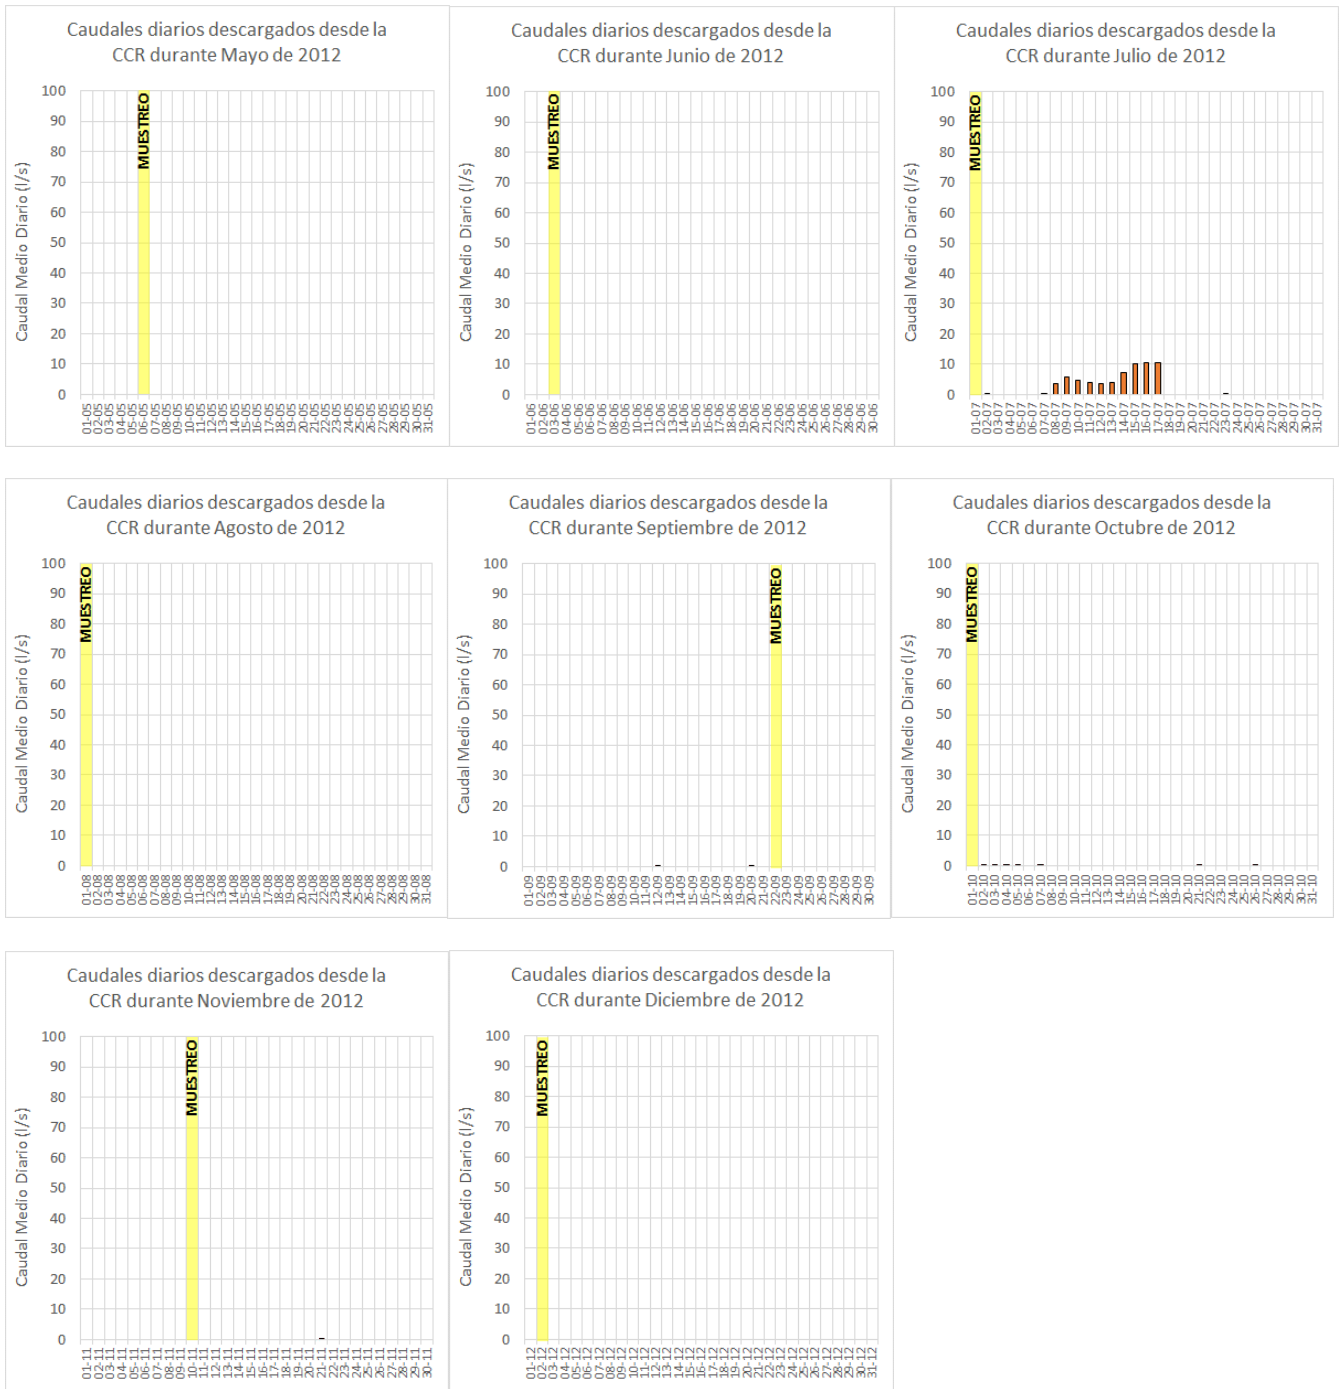
Figura 24. Fecha de muestreo de calidad del agua en NE-2A en relación con los caudales descargados desde la CCR (Fuente: elaboración propia en base a datos de seguimiento ambiental y caudales informados en Carta PL 036/2017).

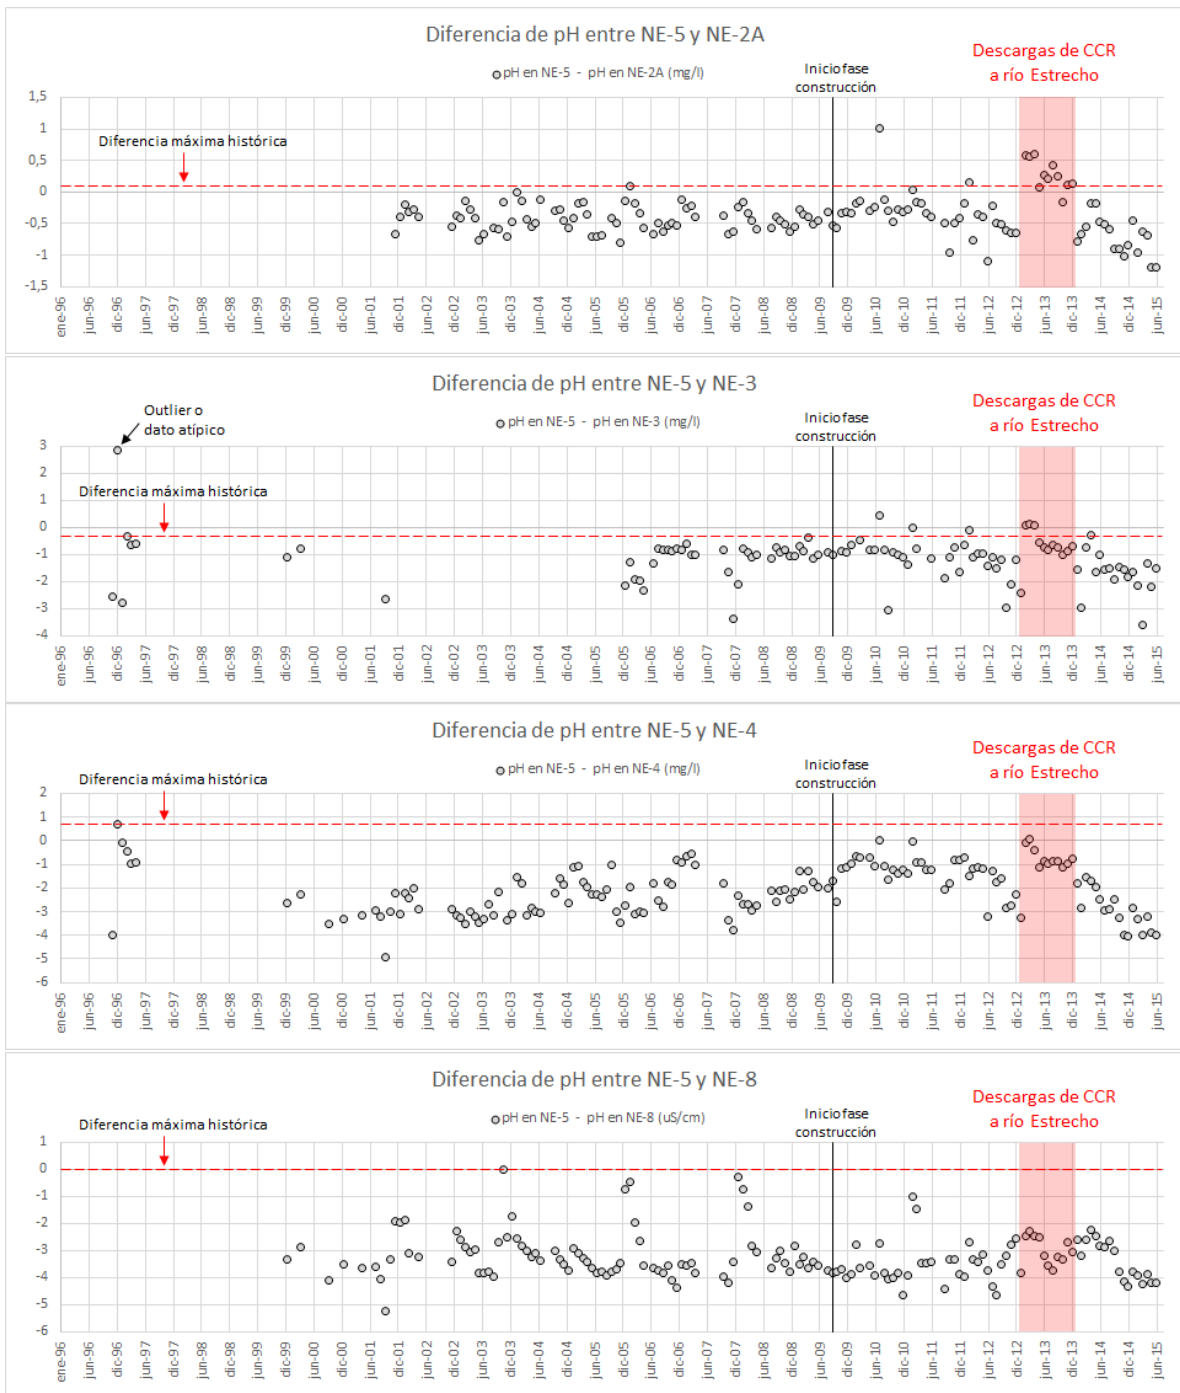
Figura 26. Diferencia entre el pH medido en NE-5 y el medido en NE-3, NE-4 y NE-8 (Fuente: elaboración propia en base a datos de seguimiento ambiental reportados).

Atendido lo anterior, lo que se debe analizar es más bien el incremento que se pudo haber producido en las concentraciones de los distintos parámetros DAR producto de las descargas desde la CCR. Para ello se requiere establecer un punto de referencia respecto del cual se medirá dicho incremento. Para estos efectos, se consideran los valores medidos en NE-5, que representan la condición de la calidad del agua previo a la incorporación de las descargas de la CCR, y actúa consecuentemente como punto de control respecto de las descargas. De esta forma, se construyeron gráficos que representan la diferencia entre NE-5 y NE-2A, entre NE-5 y NE-3, entre NE-5 y NE-4, y entre NE-5 y NE-8, para todos los parámetros DAR, los cuales se incluyen en las figuras impares del Apéndice 7-2. En dichos gráficos se indica la “Diferencia mínima histórica” (“Diferencia máxima histórica” para el pH) determinada en el período de línea de base. Para ejemplificar los resultados obtenidos, en las Figuras 25 y 26 del presente Anexo se reproducen los gráficos que corresponden a la Conductividad Eléctrica y pH.

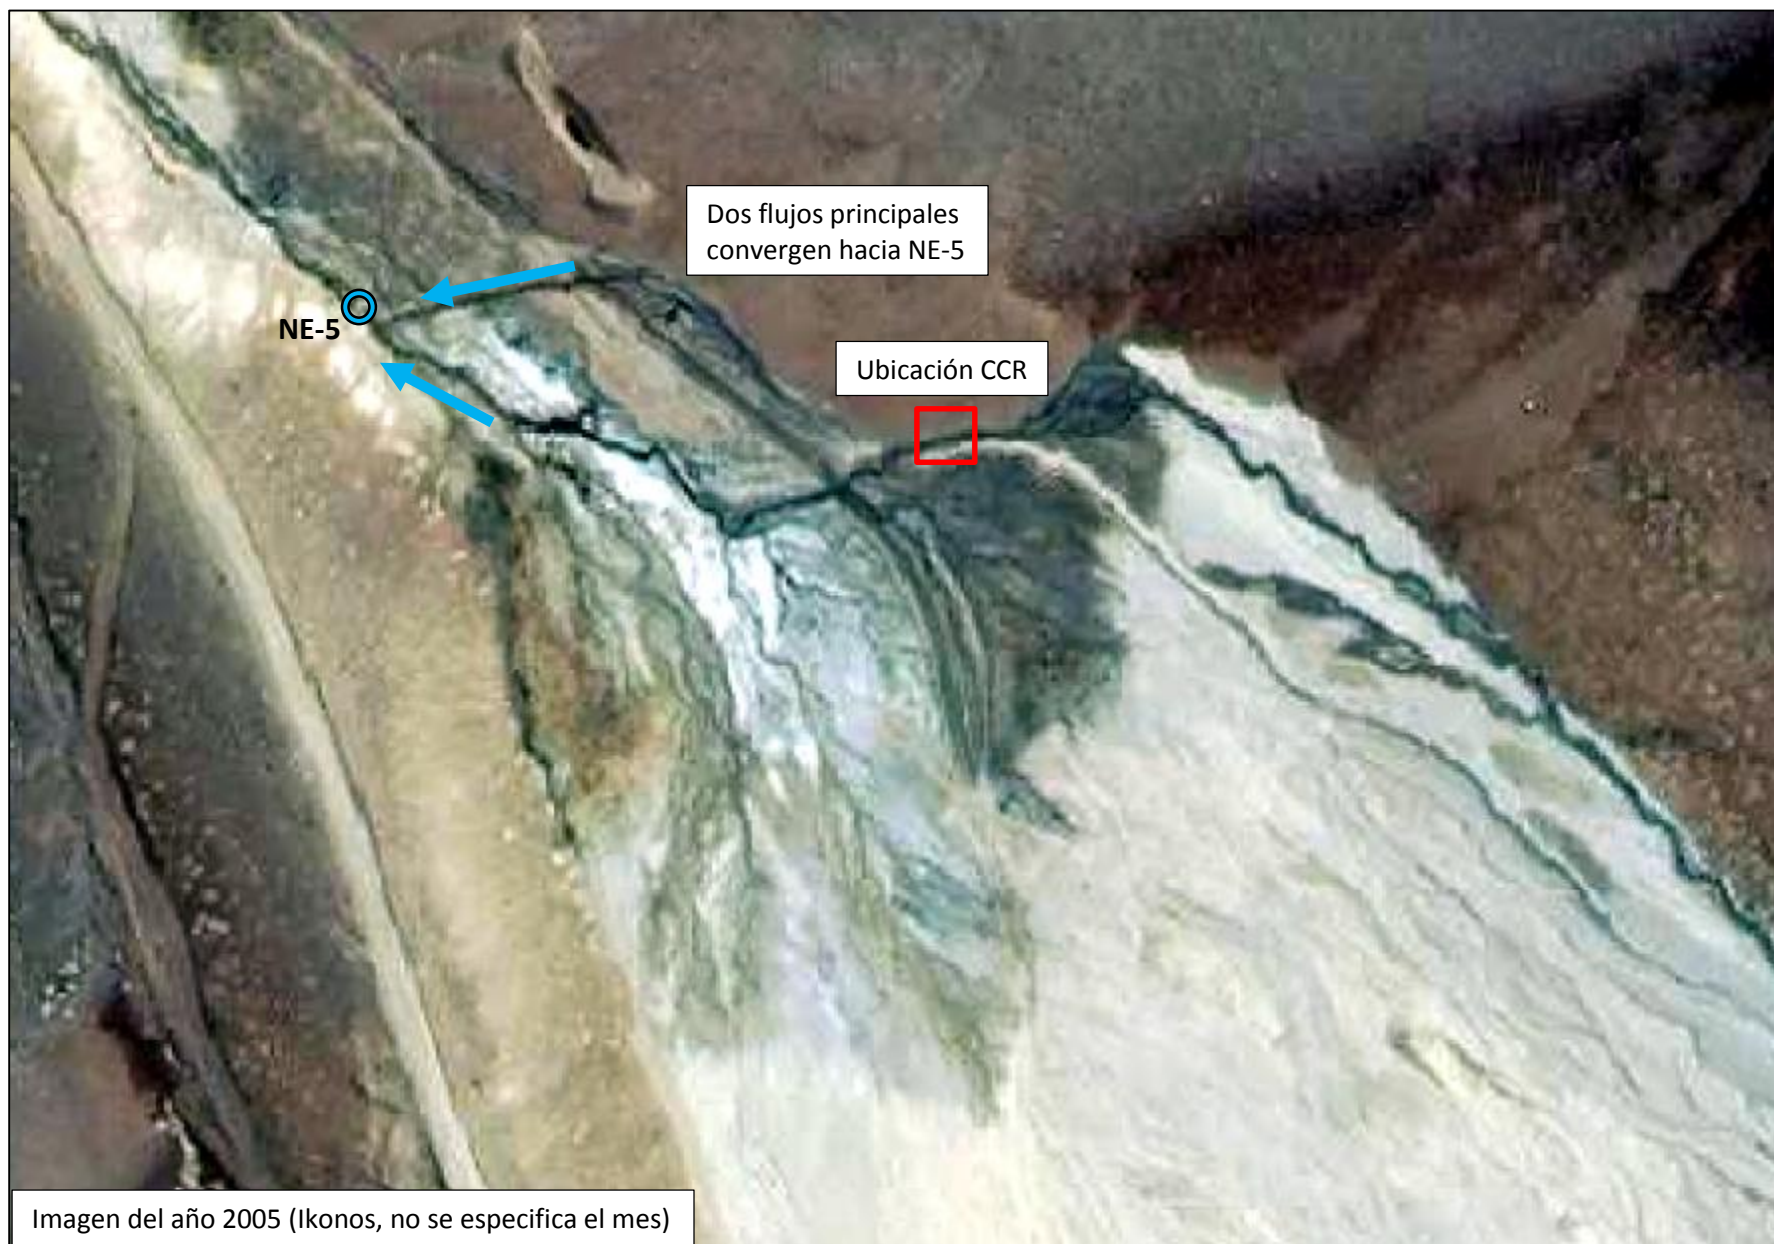
- En la imagen de febrero de 2011 los cursos de agua se ramifican, desviándose unos hacia el sur y otros hacia el norte de la estación NE-5. El caudal de estos últimos cursos no es cuantificado en la estación NE-5.

- En la imagen de diciembre de 2012 se observa una intervención del cauce en el cual se habrían canalizado los escurrimientos en dos cauces, uno que pasa por el norte de la estación NE-5 y otro que escurre a través de la estación, previo a su paso por cuatro obras tipo piscinas. Esta configuración se mantuvo durante los años 2013 y 2014.

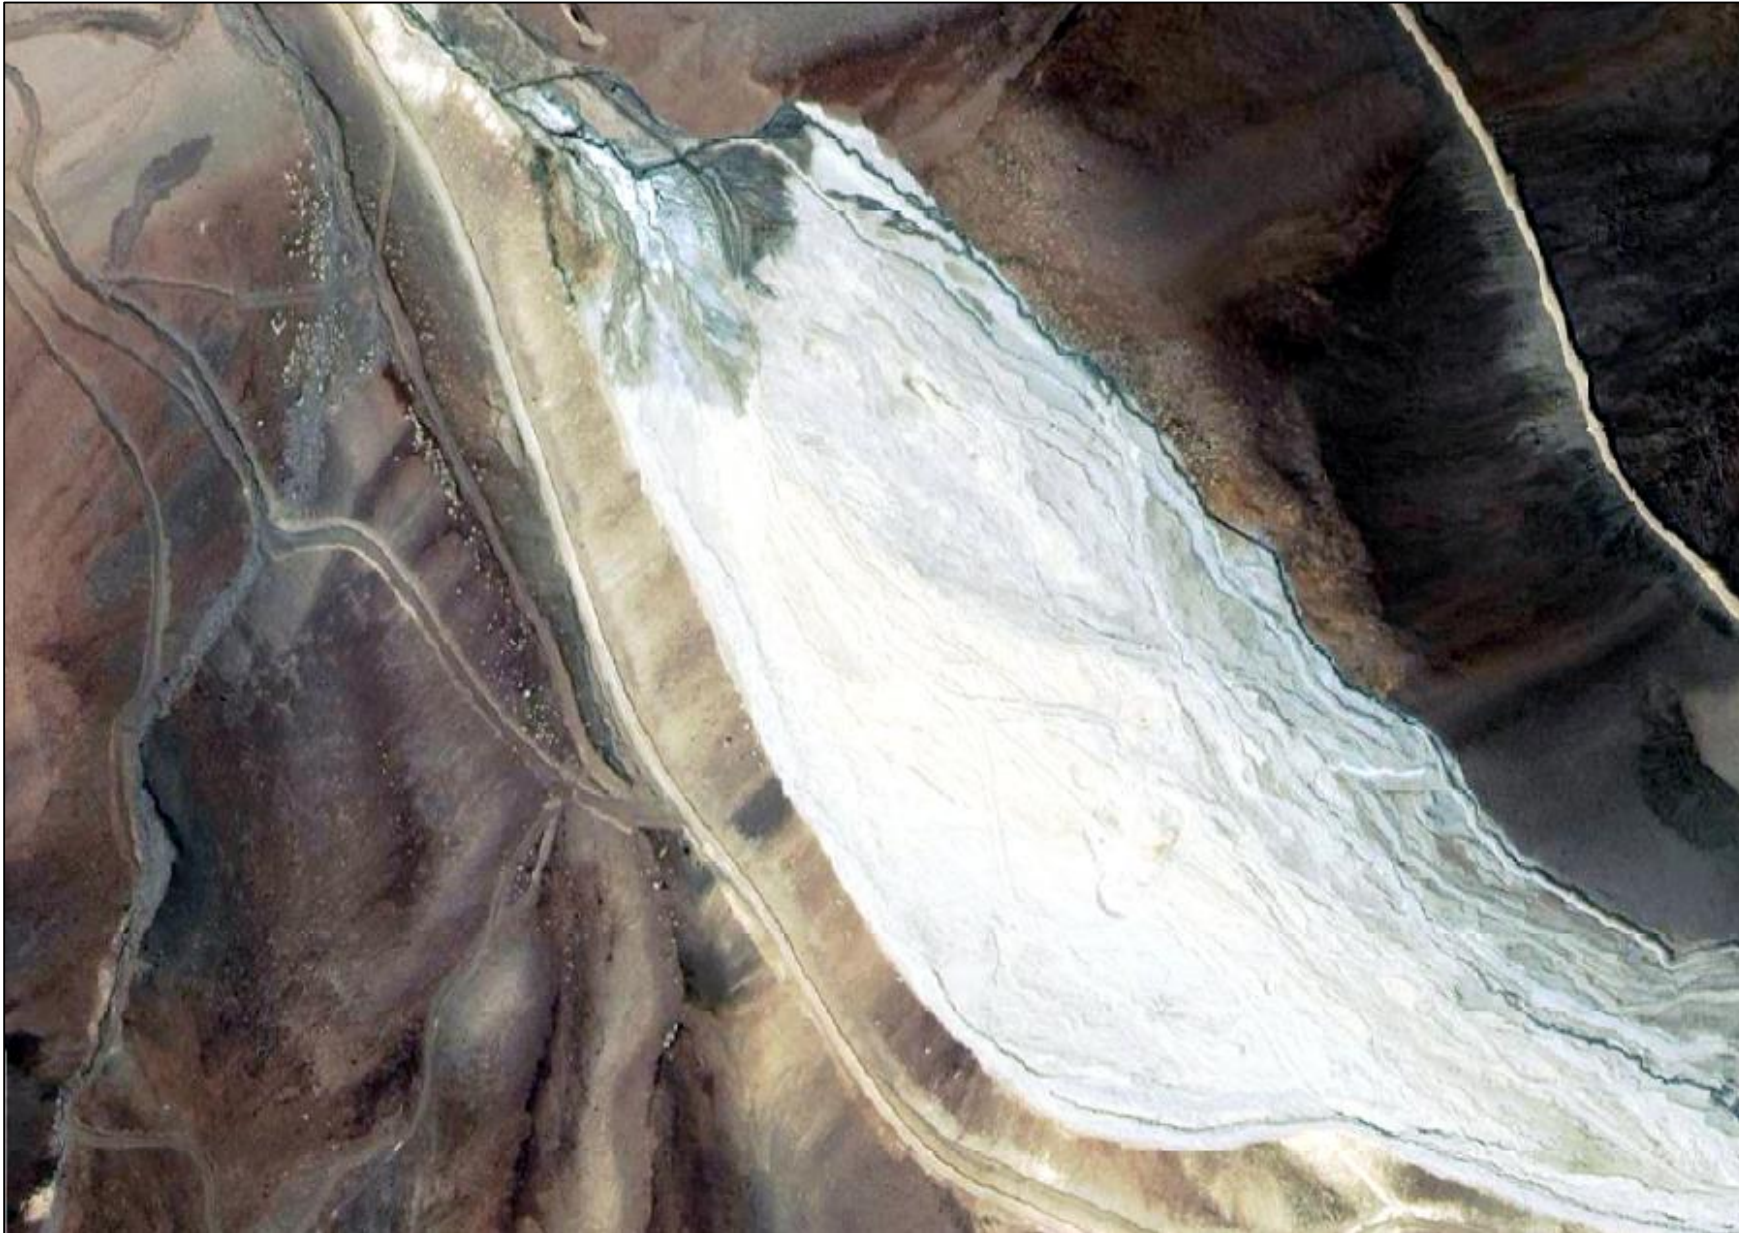
Figura 4. Situación de las nacientes del río Estrecho previo a la intervención del proyecto (Fuente: Imagen del año 2005 Ikonos, no se especifica el mes)

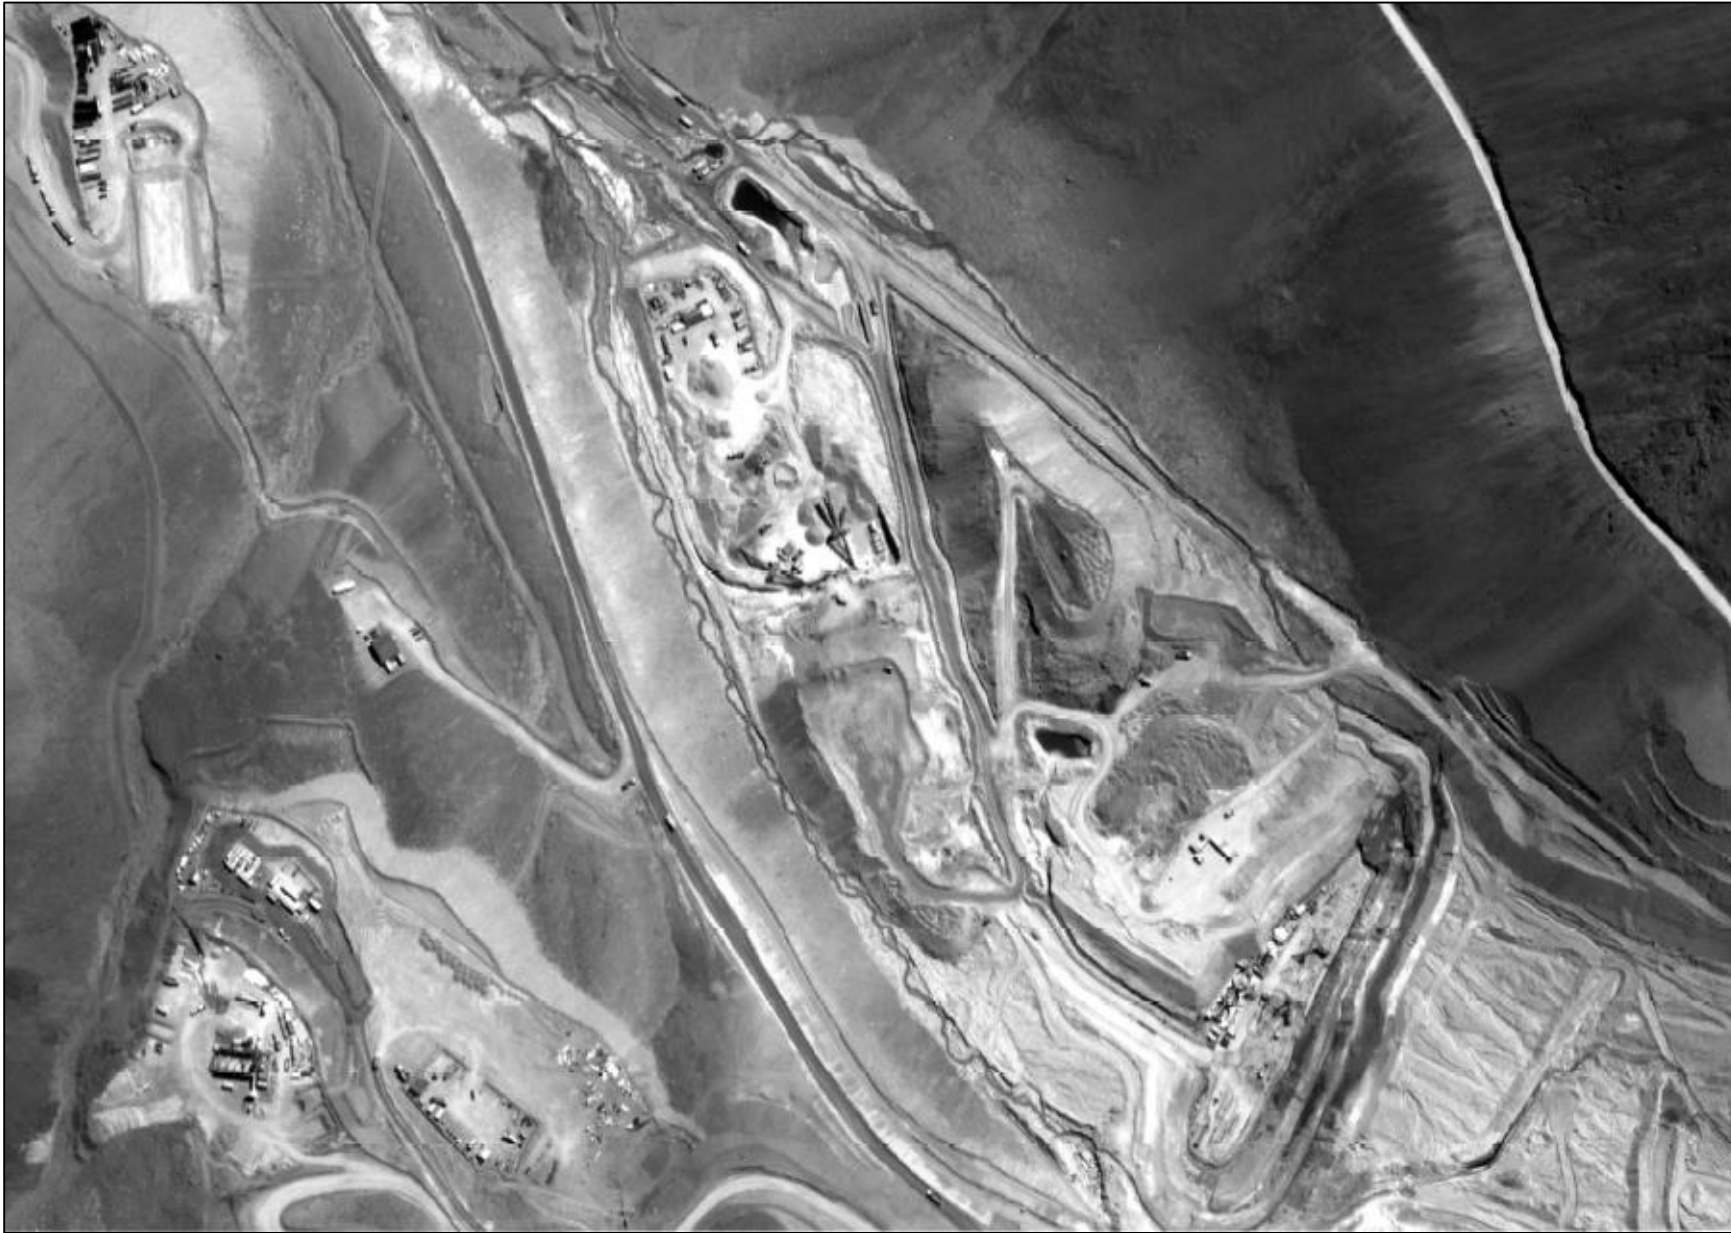
Figura 5. Situación de las nacientes del río Estrecho durante la construcción del sistema cortafuga (Fuente: Imagen del año 2011 WorldView-2 Banda Pancromática, 24 febrero)

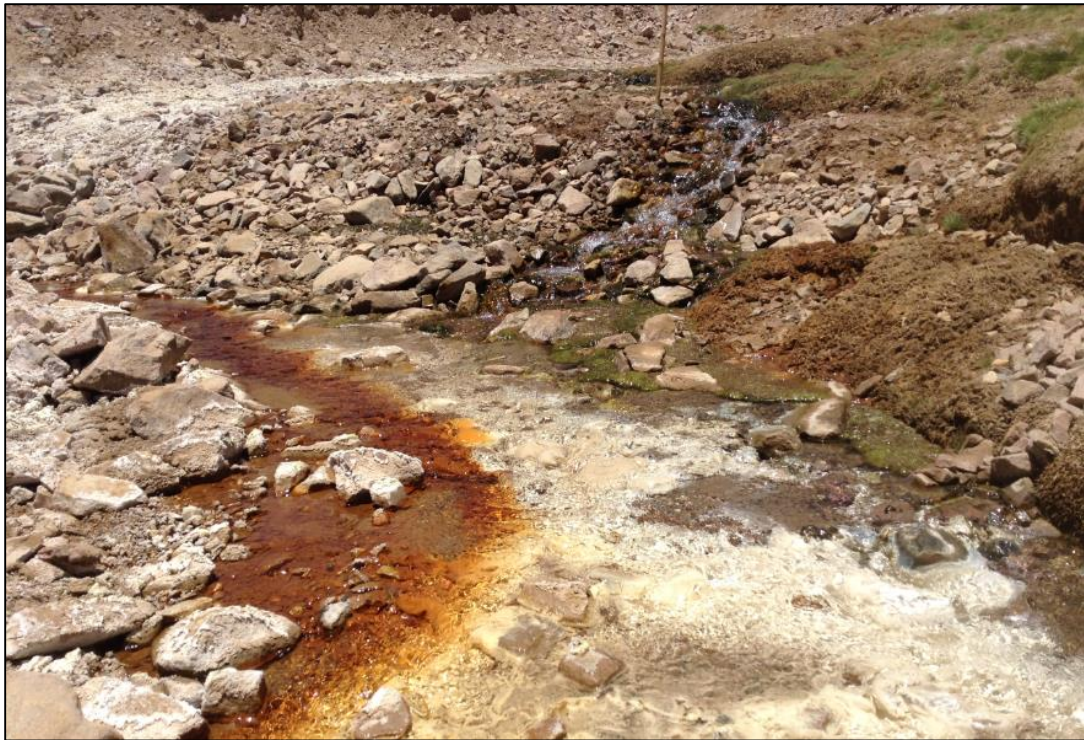
Fotografía 1. Evidencia de ocurrencia de precipitación en el río Estrecho, entre NE-5 y NE-2A (fotografía capturada por funcionario de la SMA, 20 de enero de 2016).

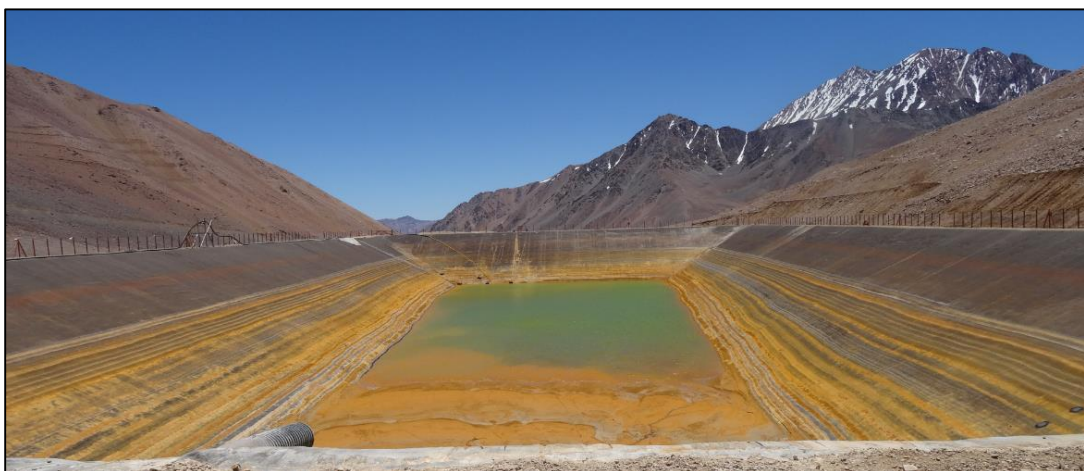
Fotografía 2. Se observa el interior de la piscina de acumulación N°1 en la cual se observa la ocurrencia de precipitación (fotografía capturada por funcionario de la SMA, 20 de enero de 2016).

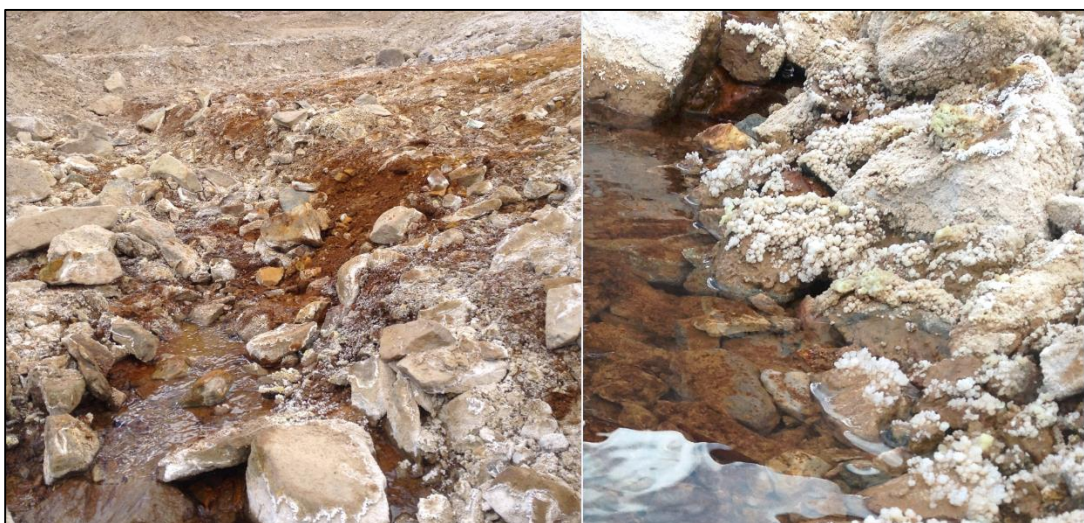
Fotografía 3. Evidencia de ocurrencia de precipitación (formación de sales eflorescentes) en sector cercano a la estación NE-5 (fotografía capturada por funcionario de la SMA, 19 de enero de 2016).

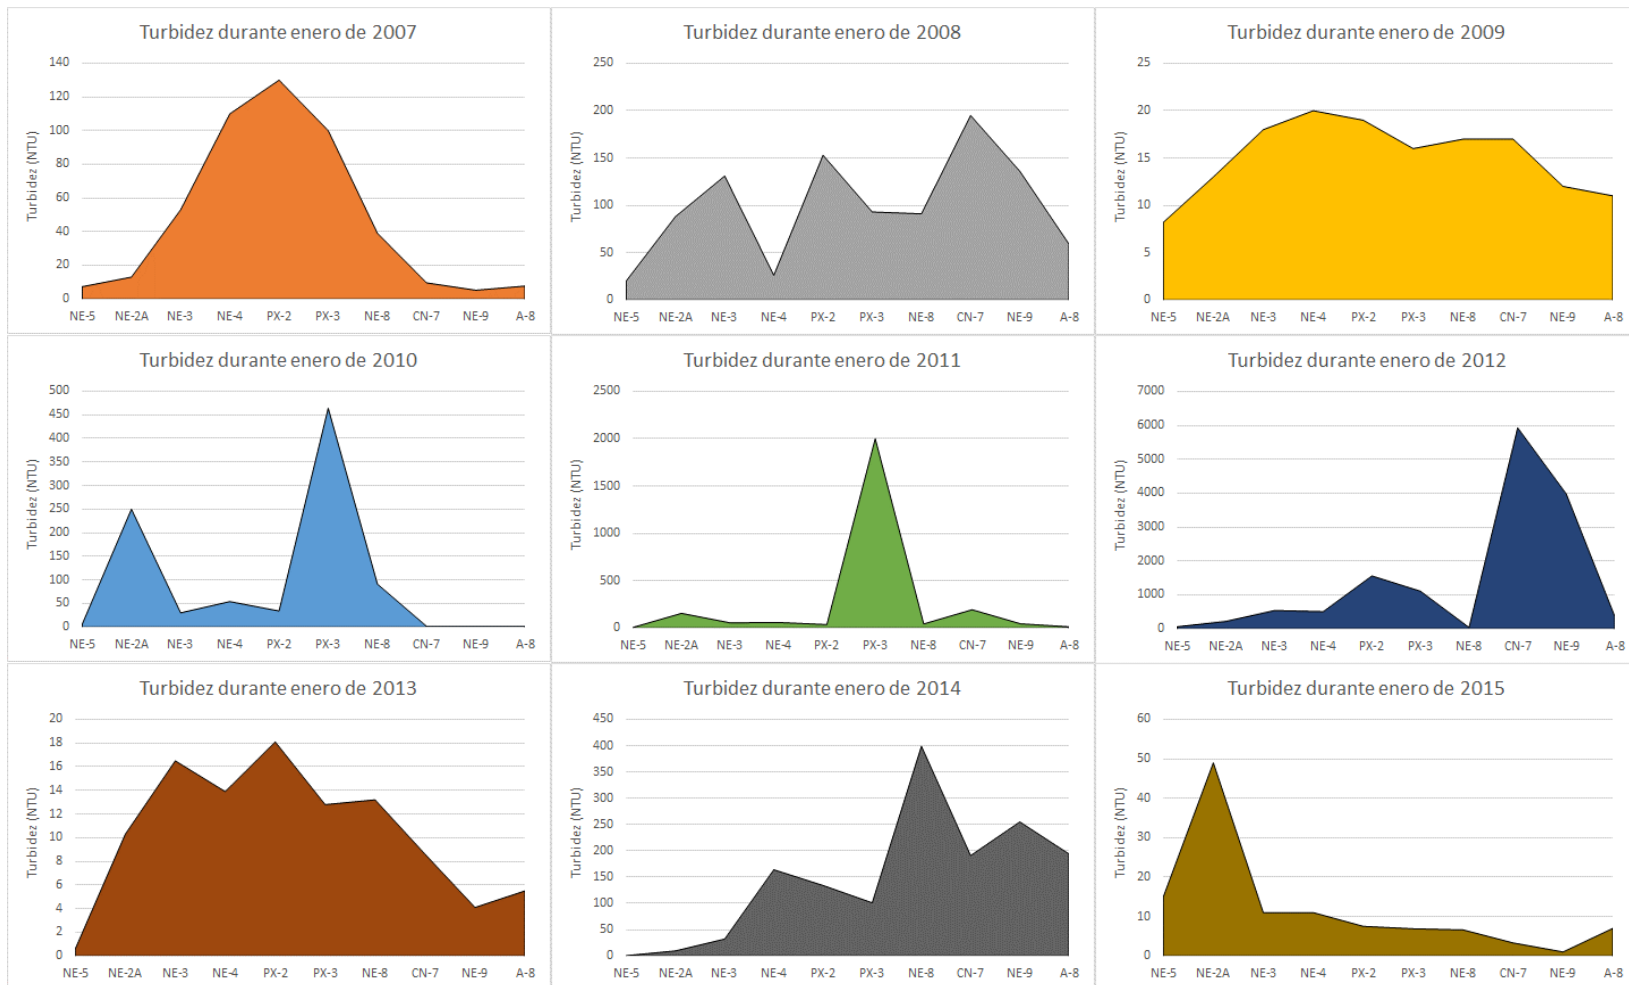
Figura 15. Evolución de la turbidez en la cuenca del río Estrecho para el mes de enero de distintos años (2007 al 2015).
