4577 – Plan de Cierre Ambiental

CÓDIGO ARCADIS: N° 4577-1000-MA-INF-002

CIERRE OBRAS DE EMBALSE TANTEHUE

ENERO 2018

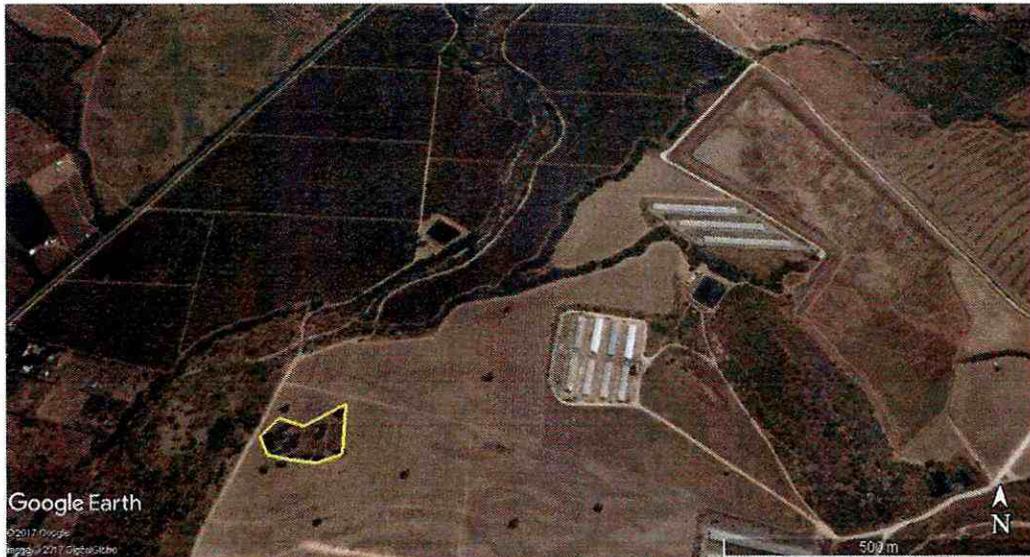
La zona de revegetación comprometida a implementar, como parte de los requerimientos para cumplir con el Plan de Cierre del embalse Tantehue, descrita en el párrafo 7.5 del Plan de Cierre, se encuentra dentro del mismo Fundo Tantehue, comuna de Melipilla, a una distancia aproximada de 2 kilómetros en línea recta hacia el noroeste donde se encuentra emplazado el Proyecto Embalse, tal como se muestra en la figura a continuación:

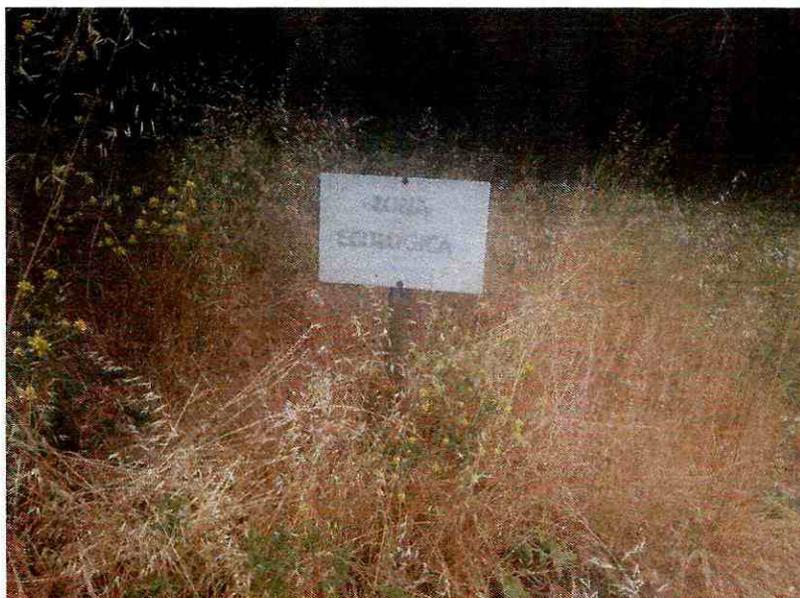
A mayor abundamiento, el área de revegetación comprende una superficie de 1,03 Has en un pequeño lomaje, inserta en el área que la Frutícola tiene actualmente identificada como “zona ecológica”, señalada así por medio de carteles, como el que se encuentra en la figura a continuación. Al día de hoy en ese lugar se emplazan algunas especies de árboles nativos de larga data.

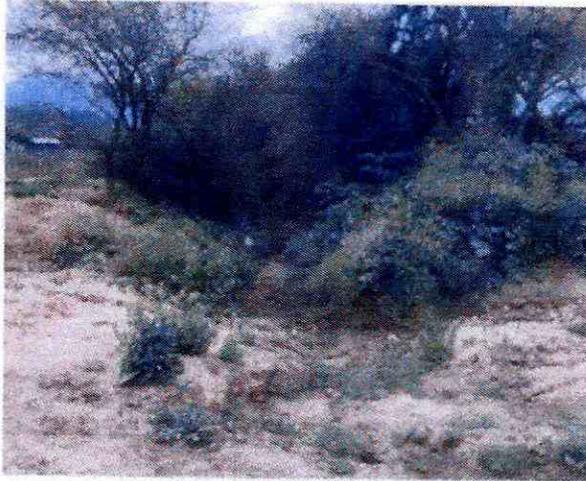
Fotografía 4-1: Quebrada Las Palmas.

El área de la cuenca afluyente es de 2,89 km², la elevación es de 167 m.s.n.m. en su parte inferior, alcanzando una cota máxima de 734 m.s.n.m. Dadas estas elevaciones, la cuenca se considera completamente pluvial, por lo que es de régimen de escurrimiento intermitente.

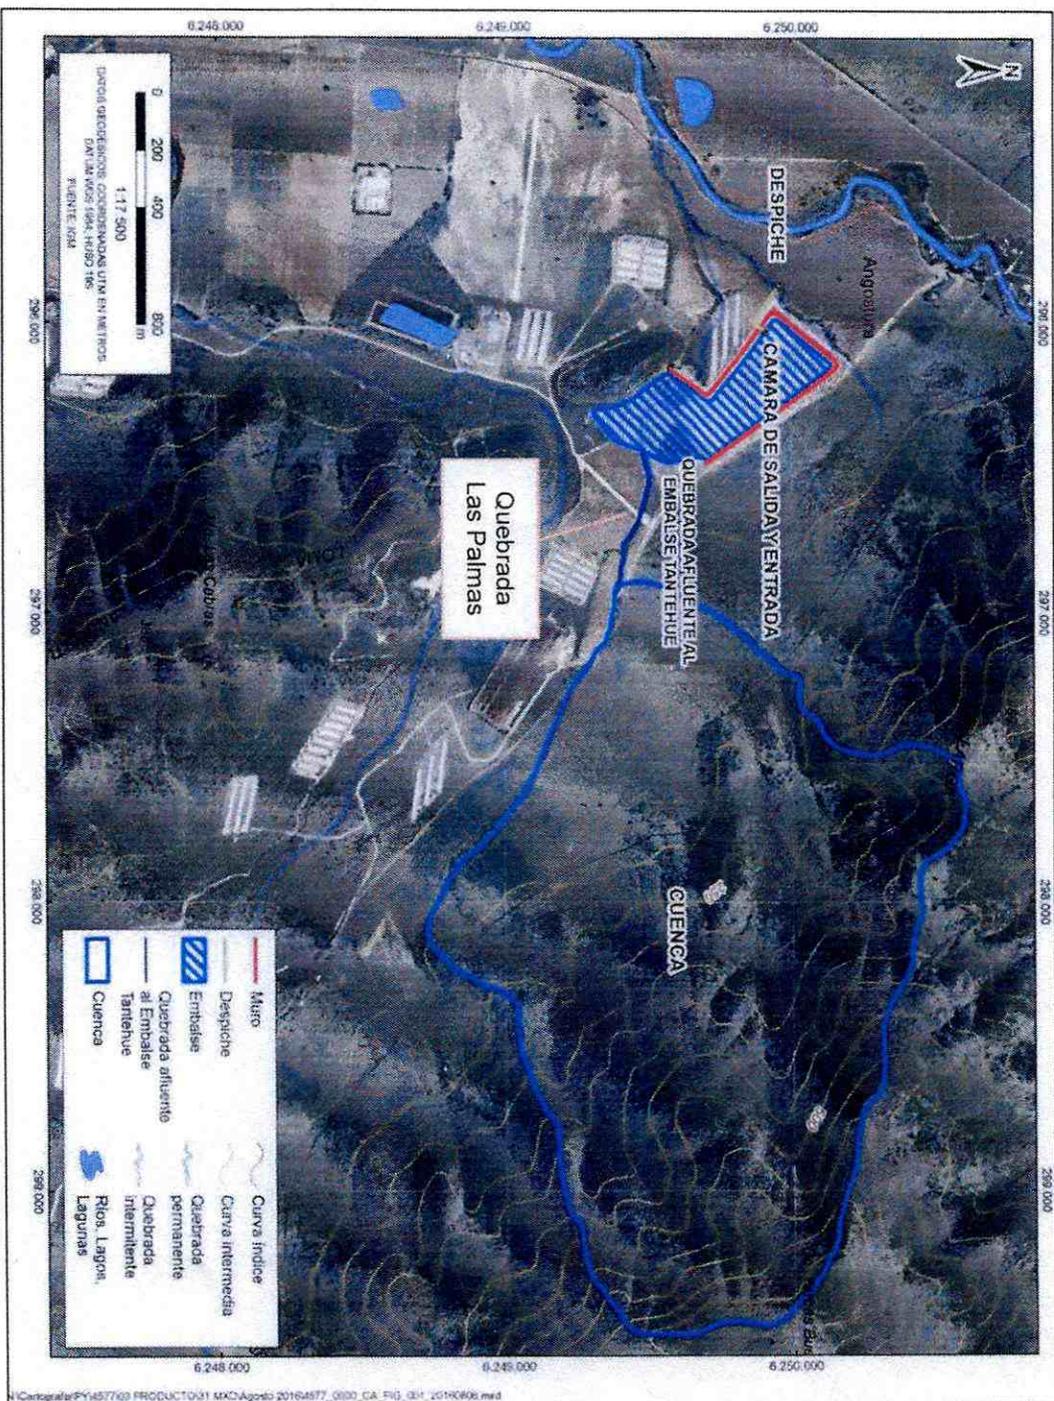
Figura 4-2: Delimitación de la cuenca aportante

La Figura 4-2 presenta la cuenca aportante al área del embalse y la quebrada Las Palmas (El Roble).

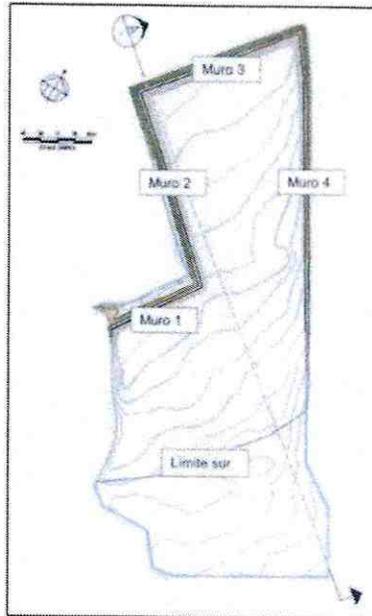
Figura 5-2: Localización de los muros

Los cuatro muros construidos tienen una altura variable con una cota máxima de 155 m.s.n.m., los que poseen las características que se presentan en la Figura 5-2 y Tabla 5-2.

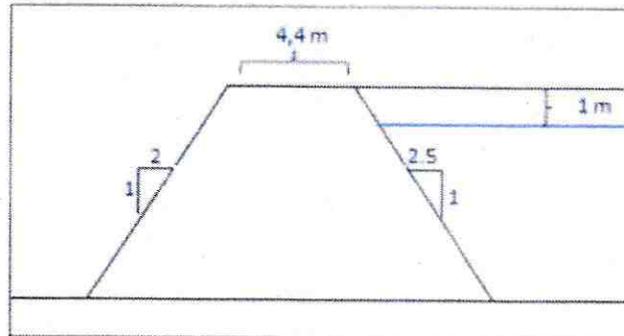
Figura 5-3: Sección tipo Muro del Embalse Tantehue

El muro fue construido con materiales coluviales el cual corresponde a arcillas de mediana plasticidad. Los taludes interiores del muro no se encuentran impermeabilizados, sólo cuentan con la instalación de un geotextil de protección para evitar la erosión de este (malla rachel). En la Figura 5-3 se presenta el perfil transversal. Adicionalmente, en el **Anexo B.2** del presente documento, se adjunta el Plano de planta y perfil del Embalse.

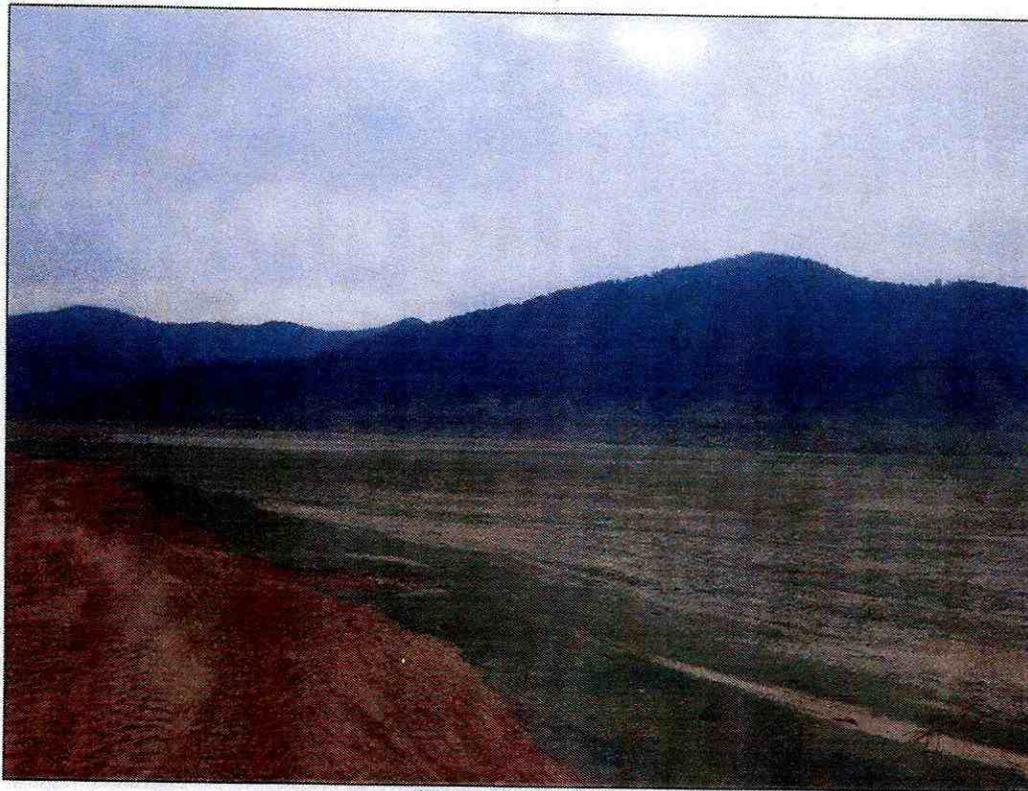
Fotografía 7-1: Cubeta del embalse

Esta actividad contempla la demolición del muro, removiendo la tierra y disponiéndola sobre la cubeta, calculando volúmenes a remover de aproximadamente 107.588 m³. Las características del suelo de la cubeta se ilustran en la Fotografía 7-1.

Mediante la demolición del muro, se dispondrá el material sobre la cubeta manteniendo la pendiente natural del terreno, lo que favorecerá el escurrimiento superficial en dirección al Estero Tantehue. Como se mencionó, para que no exista una excesiva erosión de estos suelos por efectos del viento y el arrastre de material por lluvias, se considera realizar una fitoestabilización del área de la cubeta, para lo cual se realizarán las actividades detalladas en **Anexo C.1**, y que se resumen a continuación:

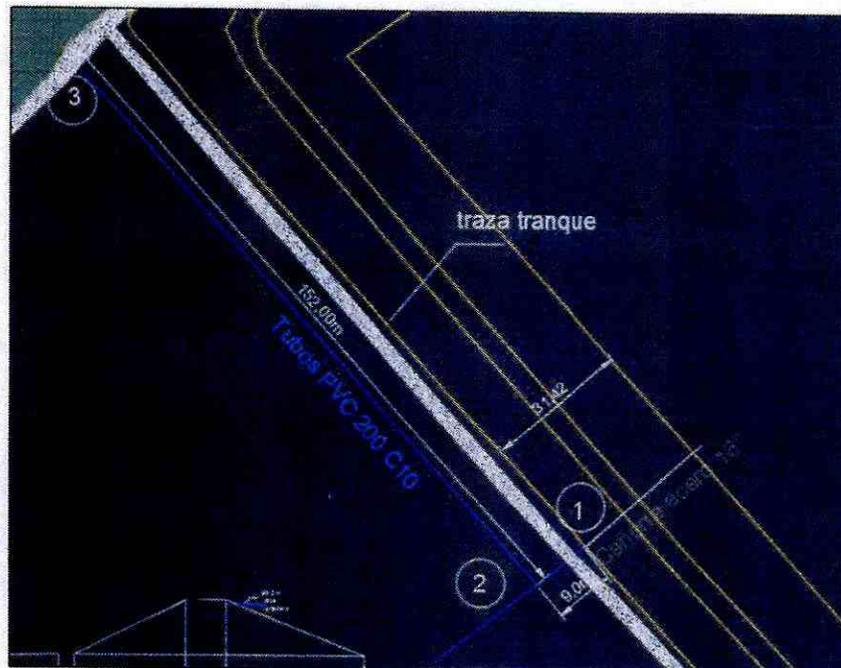
Figura 7-1: Componentes de la obra de descarga

La Figura 7-1 esquematiza la obra construida para la cámara de descarga y la Tabla 7-2 presenta las obras de remoción de la cámara de descarga del Embalse. Estos Materiales serán reutilizados en otras obras de riego de la Frutícola, principalmente para reparaciones.

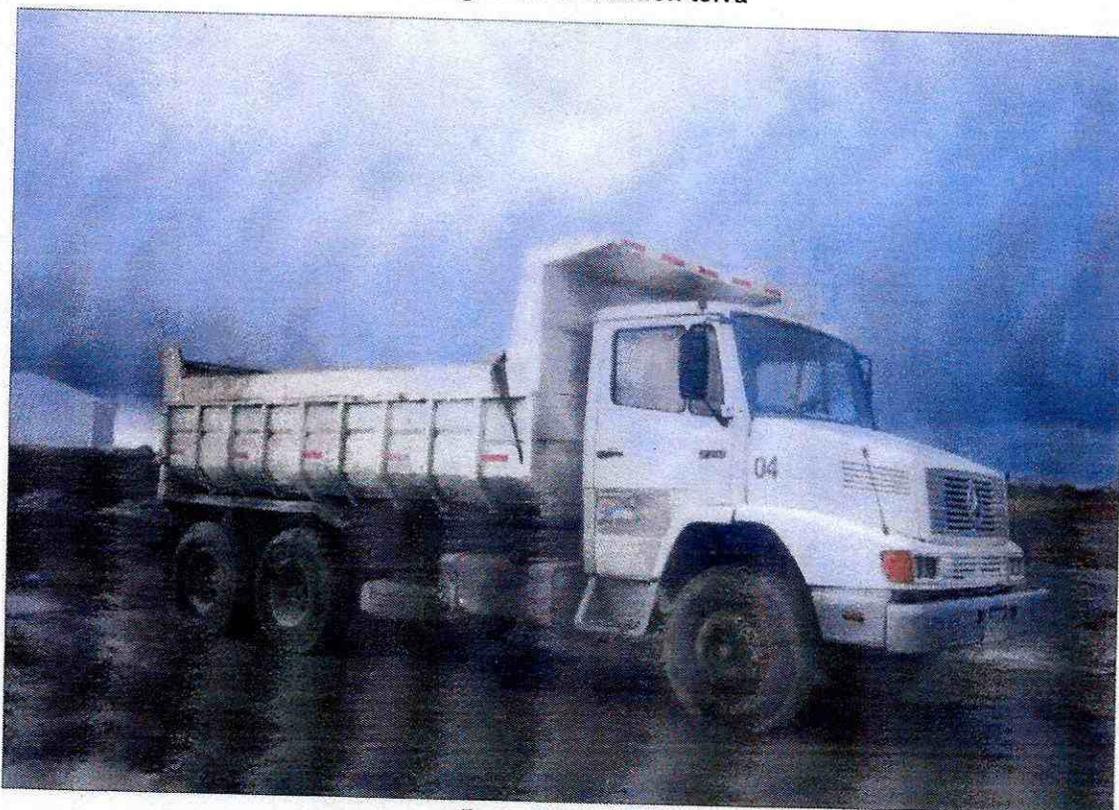
Fotografía 7-3: Camión tolva

El traslado de los materiales se realizará en camiones tolva encarpados de 12 m³ de capacidad, como el presentado en la Fotografía 7-3 de forma de evitar el derrame durante el traslado.

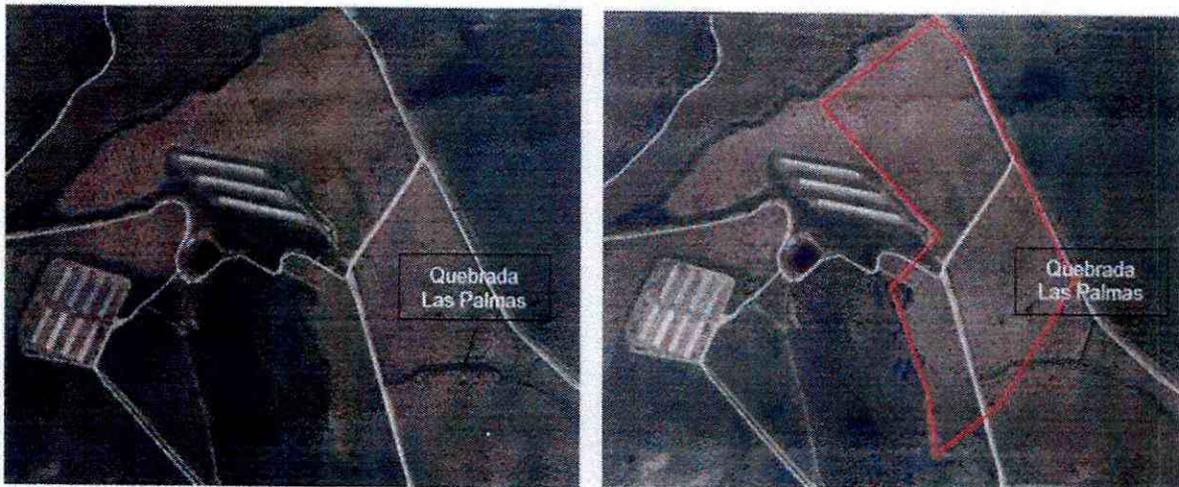
Figura 7-2: Condición quebrada Las Palmas antes de la ejecución del Proyecto.

La Figura 7-2 muestra imágenes satelitales del sector en el año 2014 (previo a la ejecución del Proyecto), en las cuales se visualiza el cultivo de vides, y la huella del escurrimiento intermitente de la quebrada El Roble o Las Palmas:

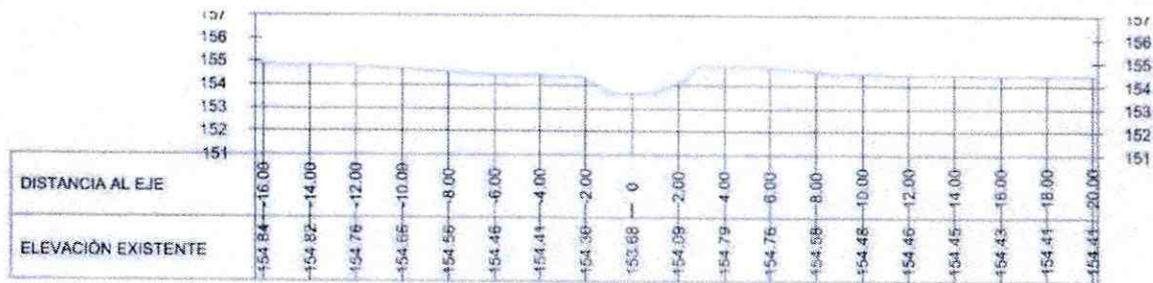
Figura 7-3: Cubeta del embalse y quebrada Las Palmas

Tras la demolición del muro se restituirá la quebrada el Roble al estado que tenía previa a las Obras del Proyecto hasta empalmar con su curso natural hacia el estero Tantehue, donde se considera una sección transversal de 2,6 m² obtenida en base a la topografía de la quebrada (Figura 7-3 y plano adjunto en **Anexo B.4**) y las características observadas en terreno. Para esto, se excavará una zanja de 1.268,9 m³, reestableciéndose con esto la fluidez de la quebrada. La quebrada actual no será intervenida, ni aguas arriba ni aguas abajo del embalse, sino que la sección proyectada liberará el escurrimiento intermitente natural de la quebrada (Figura 7-4). La restitución de la quebrada tendrá longitud aproximada de 490 m. En la Fotografía 7-4 se visualiza la condición actual de la quebrada El Roble o Las Palmas, aguas arriba del embalse.

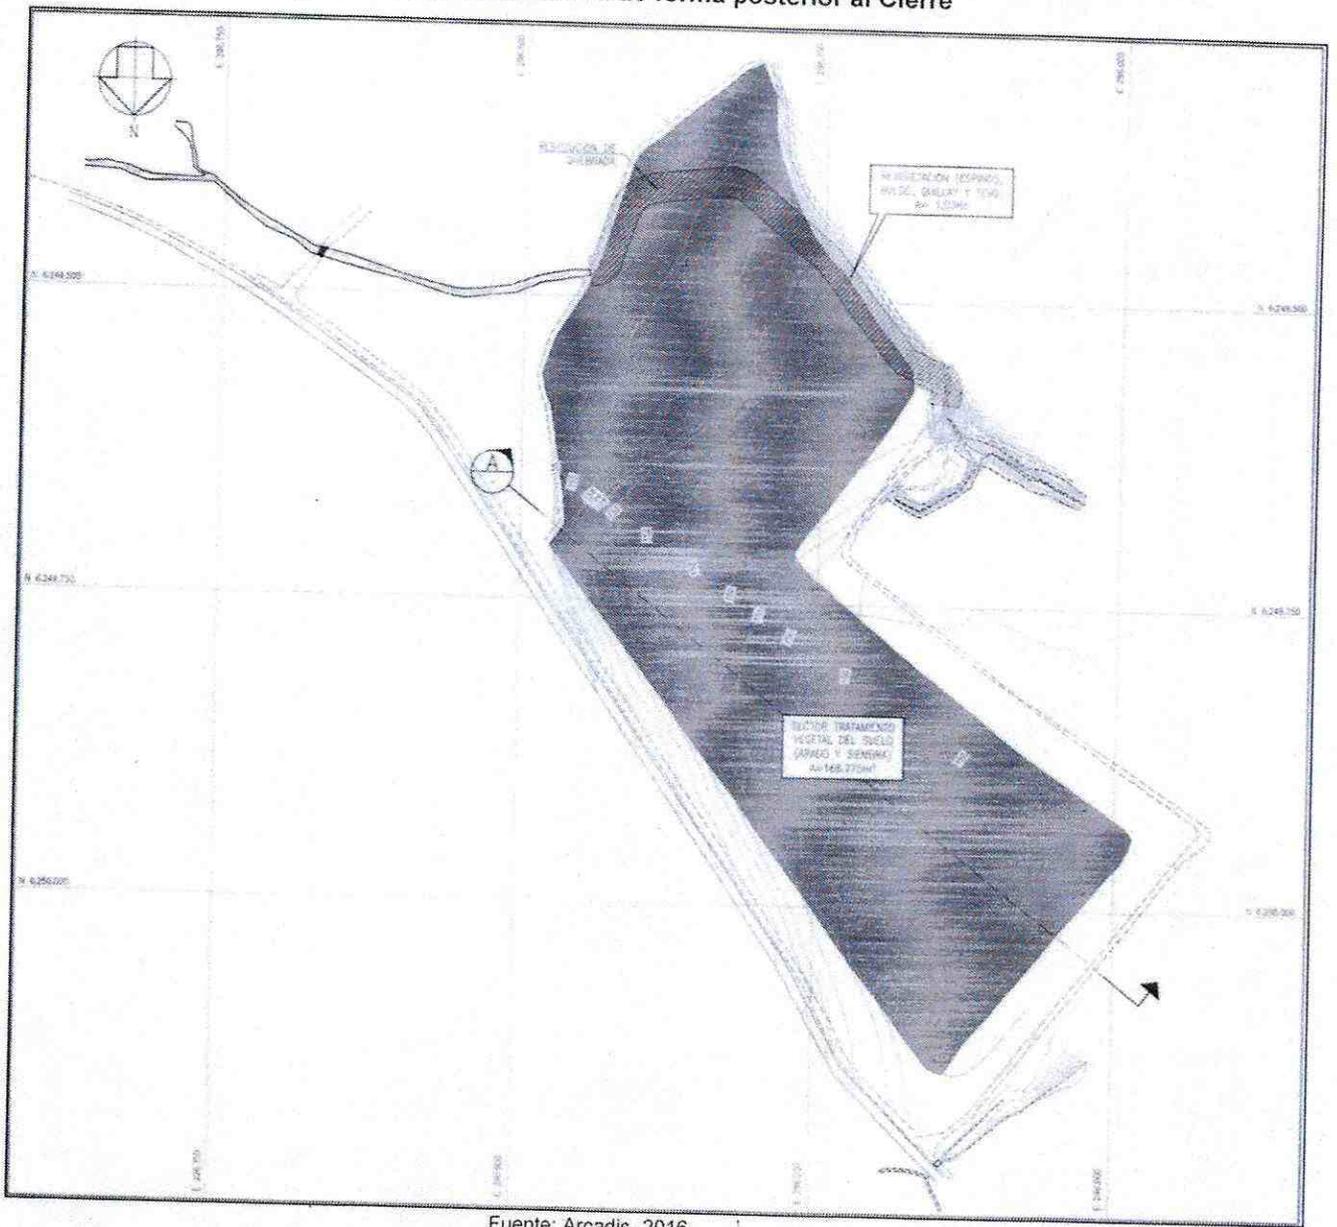
Figura 8-1: Área intervenida de forma posterior al Cierre

- Un informe luego de realizar la labor, que contenga registro de la ejecución del cierre.
- Al concluir las obras materia del Plan de Cierre, se confeccionará y entregará a la SMA un informe topográfico final que identifique que la pendiente predominante del sector de la cubeta, favorecen el escurrimiento superficial de las aguas en dirección al Estero Tantehue.

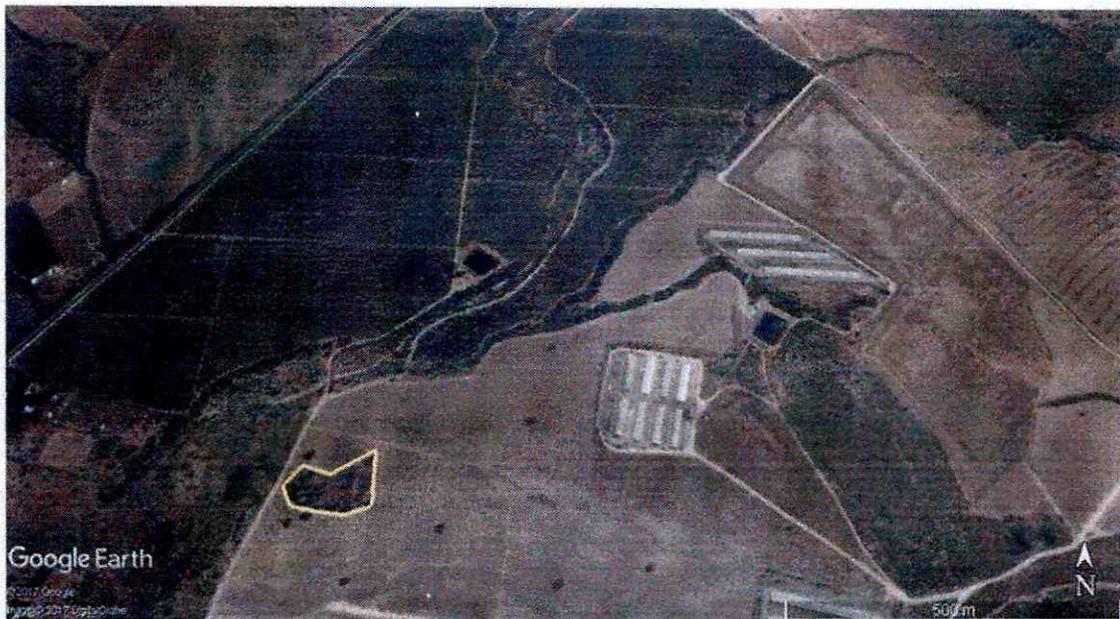
La zona de revegetación comprometida a implementar, como parte de los requerimientos para cumplir con el Plan de cierre del embalse Tantehue, se encuentra dentro del mismo fundo Tantehue, comuna de Melipilla, a una distancia aproximada de 2 kilómetros en línea recta, hacia el noroeste de donde hoy en día, se encuentra emplazado el proyecto embalse, tal como se muestra en la figura N° 1.

Figura N° 1: Emplazamiento del área de revegetación. Elaborado por el autor.

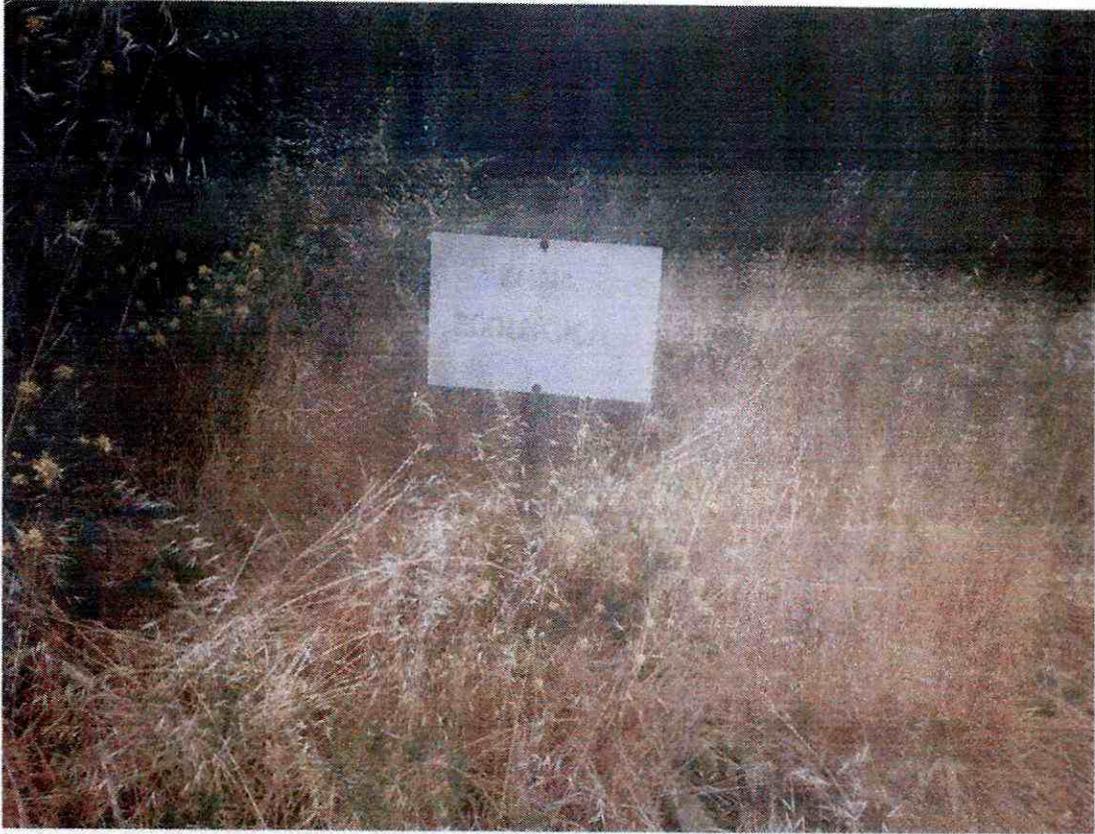
El área de revegetación comprende una superficie de 1,03 Has en un pequeño lomaje, inserta dentro de uno de los huertos de nogales, que la Frutícola tiene actualmente en proceso de inversión – producción, identificada como “zona ecológica” (Figura N° 2). Al día de hoy en ese lugar se emplazan algunas especies de árboles nativos de larga data, que con el pasar del tiempo se han ido deteriorando y muriendo por escasez de agua en la zona.

Figura N° 2: Señalética con identificación de área a revegetar, "zona ecológica". Elaborado por el autor.

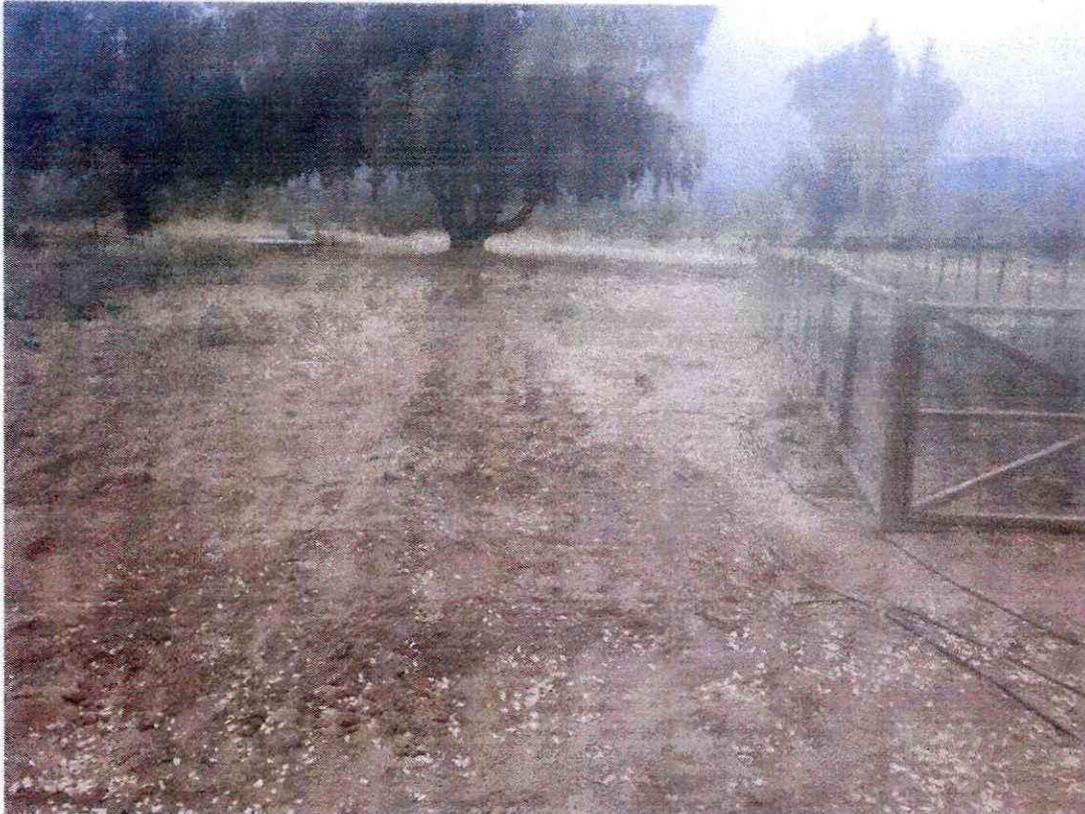
Complementariamente a ello, en la "zona ecológica" se encuentra implementado un proyecto de fomento al desarrollo de insectos con funciones tales como agentes polinizantes y enemigos naturales para el control de plagas, a través de la química Syngenta dentro de su plan de contribución al medio ambiente, área delimitada por cerco cuadrado, tal como lo muestra la Figura N° 3.

Figura N° 3: Área delimitada con desarrollo de especies florales huéspedes de enemigos naturales y agentes polinizantes.

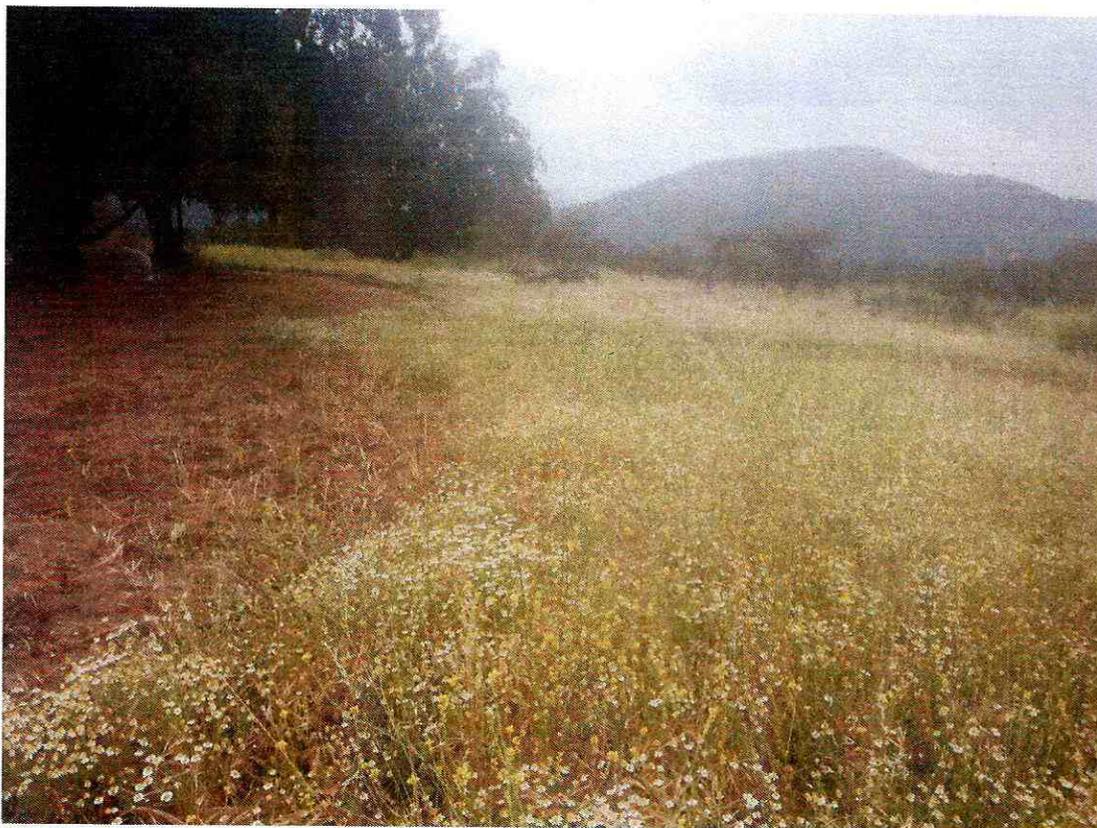
El suelo del área identificada para hacer la revegetación, corresponde a textura franco-arenosa de poca estructura, materia orgánica y retención de agua. Para mejorar estas condiciones, todos los inviernos se hace una siembra de mezcla forrajera avena – vicia para generar un “colchón” vegetal de auto siembra, el cual durante la primavera se siega y luego se incorpora para generar una descomposición de material vegetal, que nos vaya mejorando gradualmente, la condición de suelo en donde se encuentra emplazado el área a forestar. Este manejo se viene haciendo hace dos temporadas (Figura N° 4).

Figura N° 4: Cubierta vegetal anual a incorporarse en primavera. Elaborado por el autor.

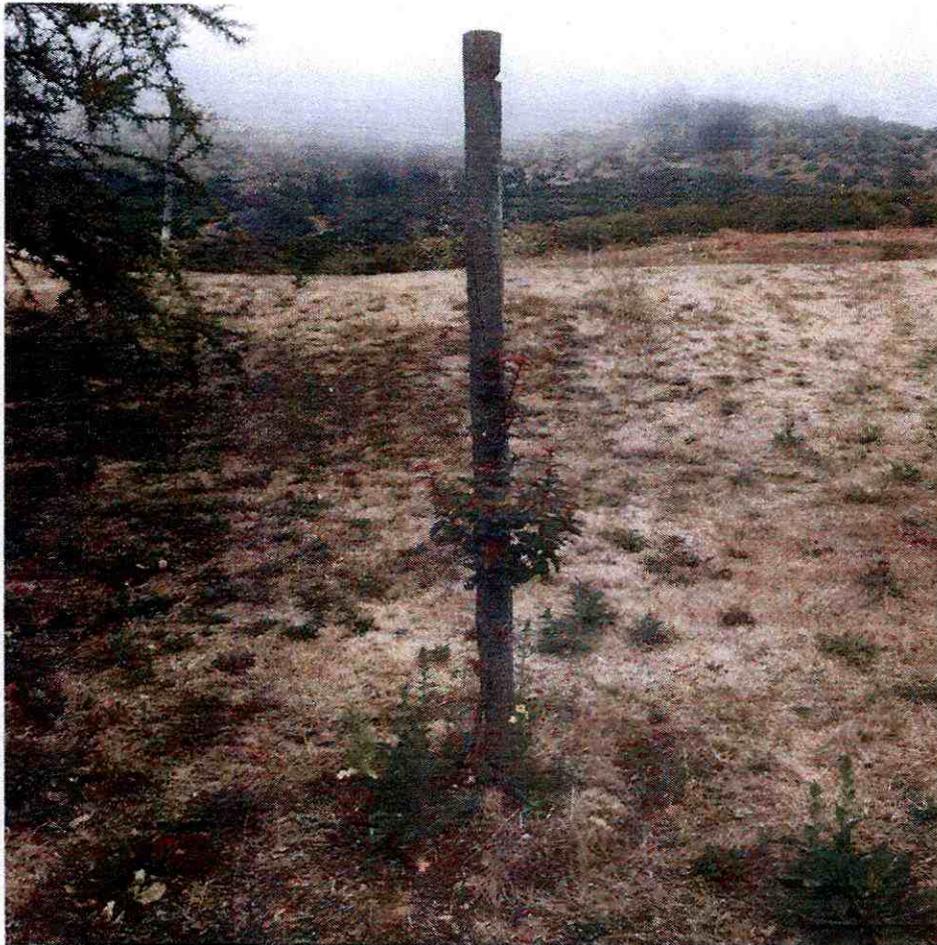
Una vez plantado cada árbol, se hará la postura de estructura de soporte para cada árbol, que incluye un central de 1,5 mts. de altura, quedando bajo tierra un tramo de este central, de aproximadamente 0,5 mts (Figura N° 5). Adicionalmente a ello, a cada planta se le pondrá una funda plástica protectora transparente de una altura aproximada de 80 cms., como medida de mitigación por posibles daños por ataques de lagomorfos (conejos o liebres).

Figura N° 5: Estructura de soporte por planta. Elaborado por el autor.

A medida que la planta vaya creciendo, se irá amarrando mensualmente el brote principal o puntero al central hasta que llegue a la altura de un metro. De ahí en adelante, la planta se desarrollará sola, tomando la formación estructural natural en altura. Durante el mes de Octubre de 2018, se determinará el porcentaje de prendimiento de plantas, es decir, del total de ejemplares plantados, cuántas de ellas están vivas y cuántas muertas. La idea es que al momento de comprar las plantas, se haga por una cantidad superior a un 10% al total inicial,

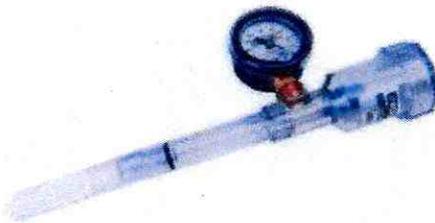
Para poder definir la frecuencia y la cantidad de tiempo de riego para esta plantación, se instalarán tensiómetros (Figura N° 6), instrumentos que miden la tensión de succión del agua por parte del suelo que debe ser superada por la planta para que esta pueda disponer de dicha humedad. Para ello, se parte saturando el suelo con agua de riego y luego a medida que vaya subiendo la tensión, es decir el suelo se va secando y por lo tanto retiene más esa escasa humedad, se definirán los rangos, en centibares (medida de tensión) entre los cuales se debe mover la humedad del suelo para regar.

Figura N° 6: Tensiómetro. Elaborado por el autor.

Para poder definir la frecuencia y la cantidad de tiempo de riego para esta plantación, se instalarán **tensiómetros** - como los de

la figura adjunta a continuación - instrumentos que miden la tensión de succión del agua por parte del suelo que debe ser superada por la planta para que ésta pueda disponer de la humedad necesaria. Para ello, se comienza saturando el suelo con agua de riego, y luego, a medida que va subiendo la tensión, el suelo se va secando y reteniendo la escasa humedad existente, momento en el cual se definirán los rangos en centibares (medida de tensión) entre los cuales se debe mover la humedad del suelo para regar.

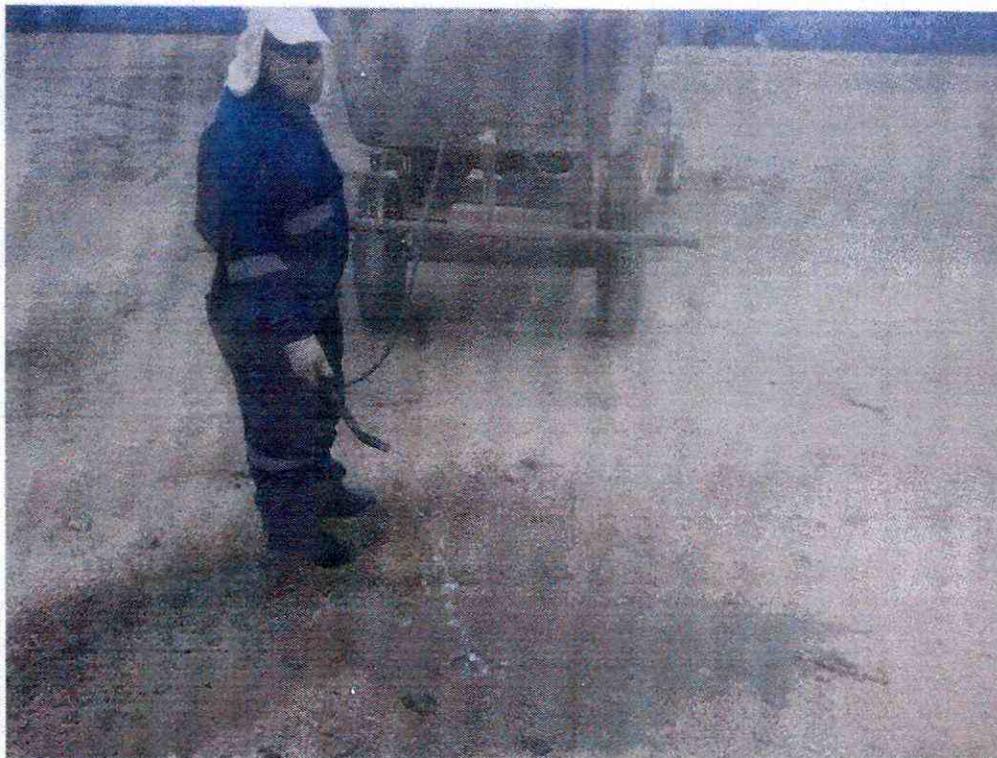
Al inicio de la plantación, los riegos se harán utilizando un carro aljibes tirado por un tractor, de propiedad de la Frutícola (Figura N° 7), con mangueras individuales para aportar agua a cada taza de la planta, en cantidades a definir en base a los rangos que se definan vía uso de tensiómetros. Esta forma de regar, se llevará a cabo hasta comprobar que las plantas ya se

Figura N° 7: Carro aljibes y su uso para riego de plantas en primer año.

Al comenzar la plantación, el riego propiamente tal se hará de manera manual, utilizando un carro aljibe de 3.000 litros tirado por tractor, con mangueras individuales para aportar el agua a cada taza de las plantas, con la frecuencia que los tensiómetros indiquen, la que será, a lo menos, semanalmente durante el primer año desde la plantación.
