## **INFORME FAJA ARBORIZADA**

**PROYECTO RELLENO SANITARIO PONIENTE  
PROACTIVA SERVICIOS URBANOS S.A.**

**Abril de 2017**

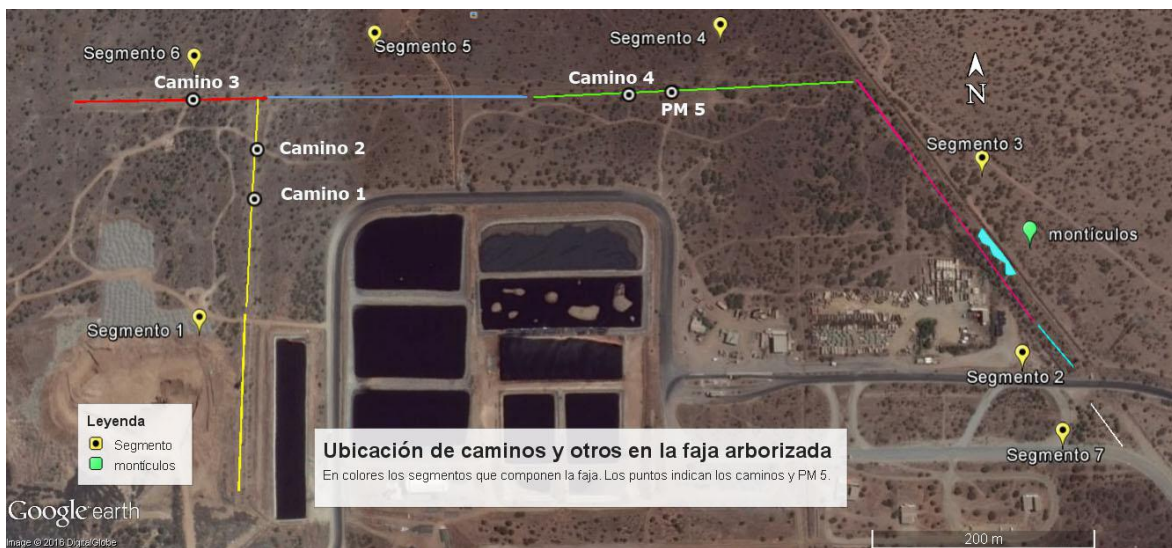
**Imagen 1:** Ubicación de los caminos y otros eventos en la faja arborizada. Los segmentos se identifican por distintos colores. Segmento 1: amarillo; Segmento 6: rojo; Segmento 5: celeste; Segmento 4: verde; Segmento 3; fucsia; Segmento 2: calipso y Segmento 7: blanco. Caminos y PM 5 : ●. Montículos etiqueta verde.

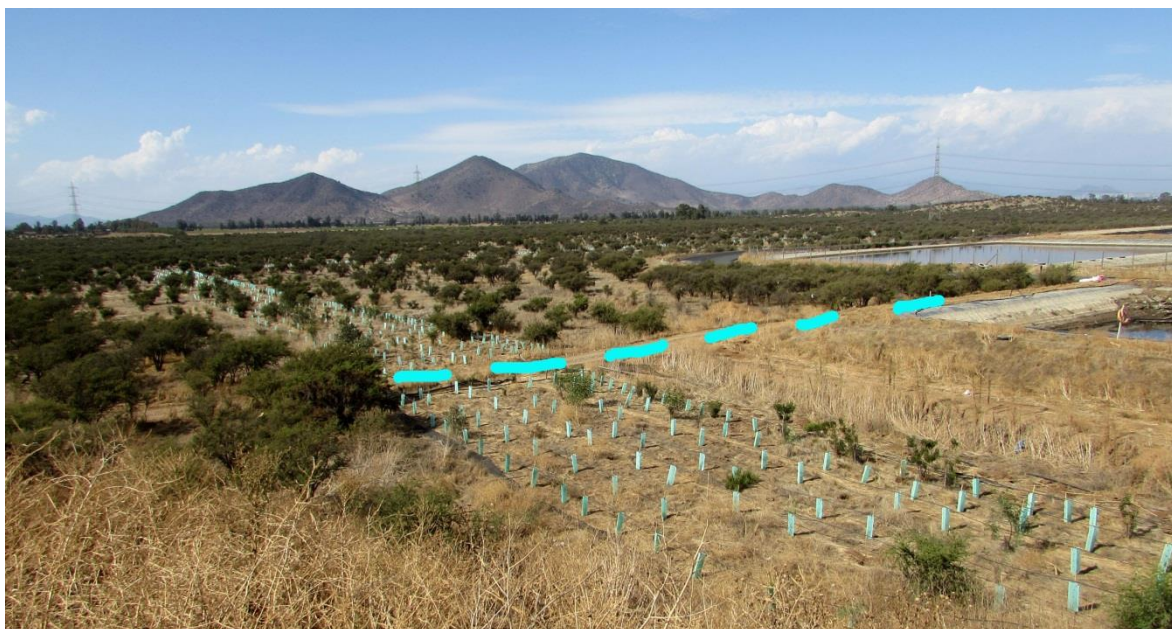
Dentro del Segmento 1, se encuentra el camino que cruza al segmento en sentido este a oeste, en el sector frente a lagunas de lixiviados. Este camino no es susceptible de plantación pues comunica con el sector oeste donde se ubican plantaciones de los rodales n° 6 (Resolución n° 210/1-20/14); n° 7 (Resolución n° 38/41-20/13); n° 8 (Resolución n° 4/322-20/13) y n° 7B (Resolución n° 200/3-20/16). El camino tiene aproximadamente 11m de ancho, lo que se traduce en al menos 60 plantas menos en la faja.

**Fotografía 1:** Camino (en color) que conduce a parte de las plantaciones forestales. Atraviesa al Segmento 1. No es plantable.

Siendo estrictos con los descuentos no voluntarios de plantas en la faja, existiría un descuento de 210 plantas, correspondiente a las superficies no plantada por el camino en el sector de las lagunas de lixiviados del Segmento 1; al sector de empalme de riego de los Segmentos 1, 6 y 5, y finalmente a la superficie ocupada por el foso ubicado en Segmento 5. Estos sectores no pueden ni deben ser plantados, situación que escapa a la decisión del forestador.

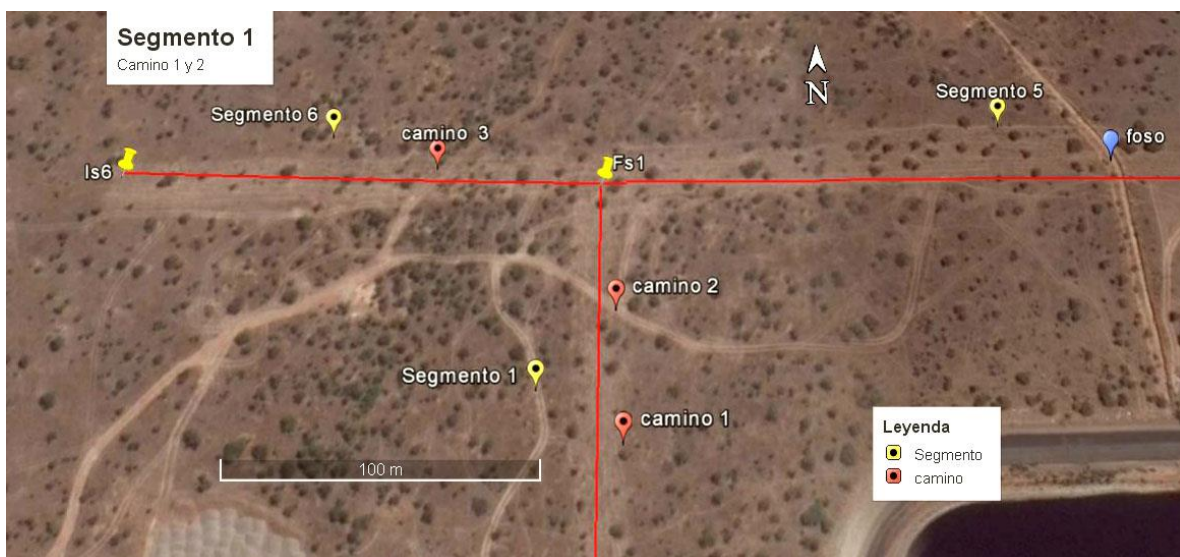
Camino ubicado en Segmento 1, distante a 100m al Norte del camino que divide el segmento. Este camino no se plantó pero si posee las mangueras de riego, situación que facilita su integración a las superficies de plantación. Tiene un ancho promedio de 9,0 m.

Camino ubicado a 160 m del camino habilitado y que divide al segmento 1. Se evaluará la pertinencia de integrar este camino a la plantación, pues conduce a los pozos de monitoreo de aguas subterráneas. También posee mangueras de riego, lo que facilita su eventual plantación. Tiene un ancho promedio de 9,3 m.

**Imagen 2:** Ubicación de los caminos que atraviesan el Segmento 1 y que representan superficies potenciales de plantación. Línea en rojo representa la faja arborizada y celeste el punto del camino en la faja.

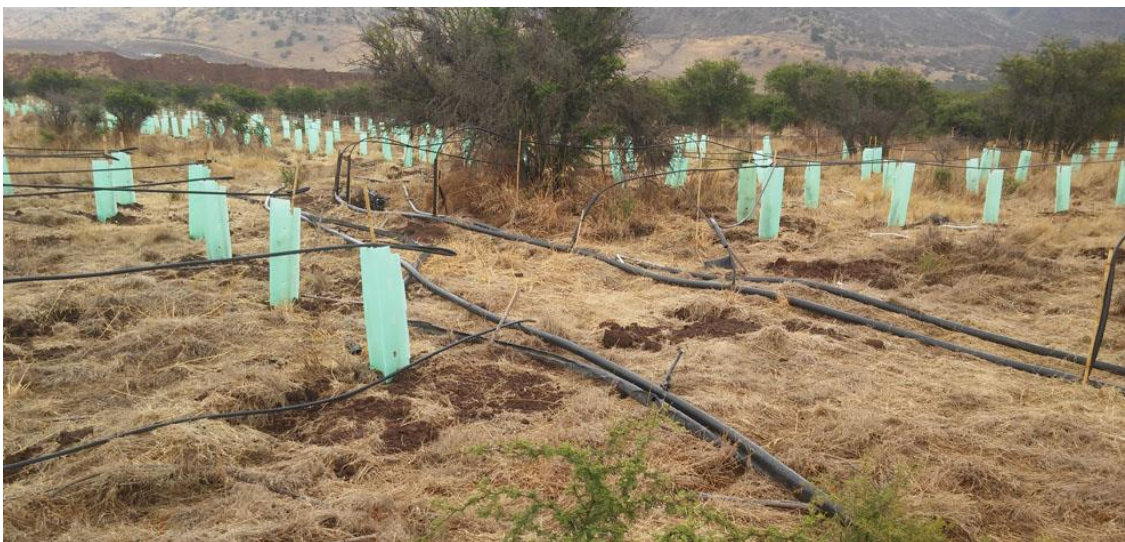
En el punto de confluencia de los segmentos 1, 6 y 5, indicado en la imagen por Fs1, se encuentra el cruce y empalme del riego que viene del segmento 1 (de sur a norte), con el de los segmentos norte 6, 5 y 4, que corren de este a oeste. Este cruce de aproximadamente 8 m, de ancho, tampoco está plantado debido a las instalaciones y empalmes, por lo tanto no se considera susceptible de plantación, pero representa al menos 50 plantas menos en ese sector. El cruce se ubica en las coordenadas UTM 6.289.526N y 326.010E.

**Fotografía 2:** Empalme de riego donde confluyen los Segmento 1, 6 y 5.

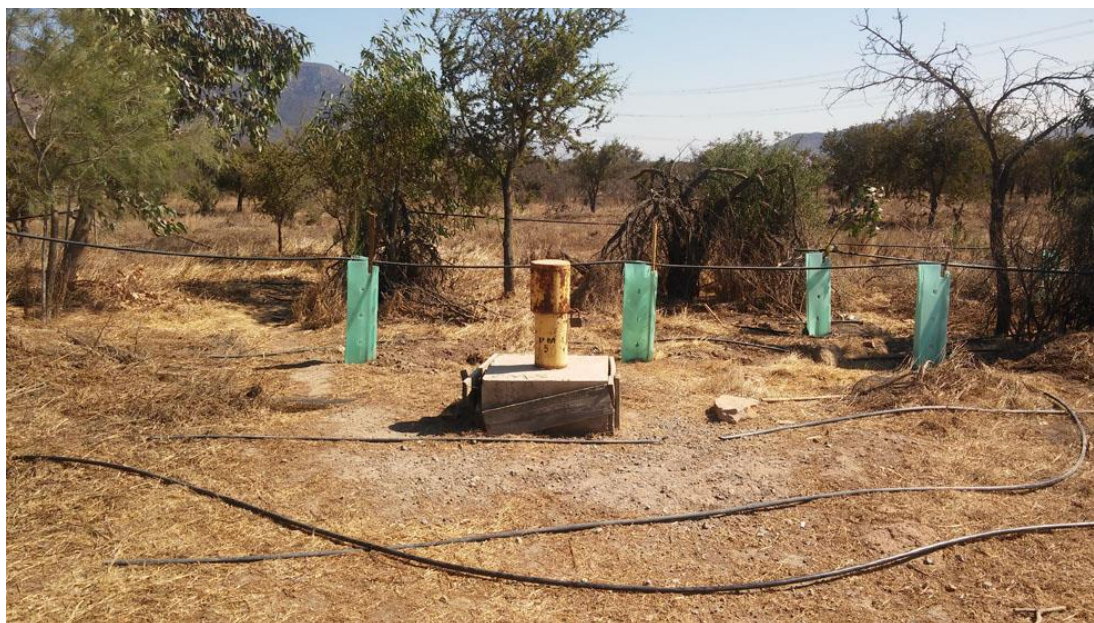
Como lo indica su nombre, el PM 5 (Pozo de Monitoreo N°5) corresponde a uno de los pozos de monitoreo de aguas subterráneas, que se encuentran cercanos o en la línea de la faja arborizada. En su ubicación se procedió a plantar las hileras 7, 8 y 9, manteniendo despejado el frente en una longitud de 7m promedio, sin plantar.

En la fotografía se observa la ubicación y entorno del pozo de monitoreo. Se observan las hileras (3), plantadas detrás del pozo.

**Fotografía 3:** Pozo de monitoreo de aguas subterráneas, ubicado en el Segmento 4 de la faja.

En este caso particular, se sugiere plantar las hileras internas 1, 2, 3 y 4, manteniendo libres la hileras 5 y 6, donde se encuentra el pozo.

En este sector sería factible plantar al menos las 4 hileras de especie arbustivas, las que irían por delante de la construcción del PM 5.

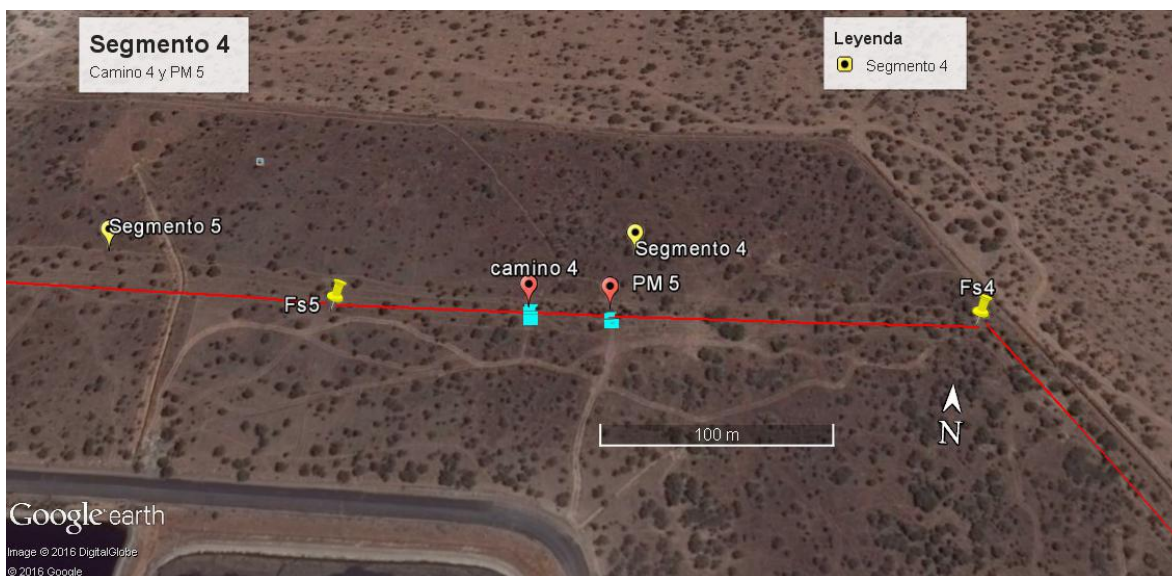
Camino ubicado en el Segmento 4 de la faja, con un ancho promedio de 7 m. Este camino no presenta problema para su habilitación en plantación. También presenta instalación de líneas de riego.

**Imagen 4:** Ubicación del camino que atraviesa al Segmento 4 y PM 5. Ambas situaciones representan superficies potenciales de plantación. Línea en rojo representa la faja arborizada y celeste el punto del camino en la faja.

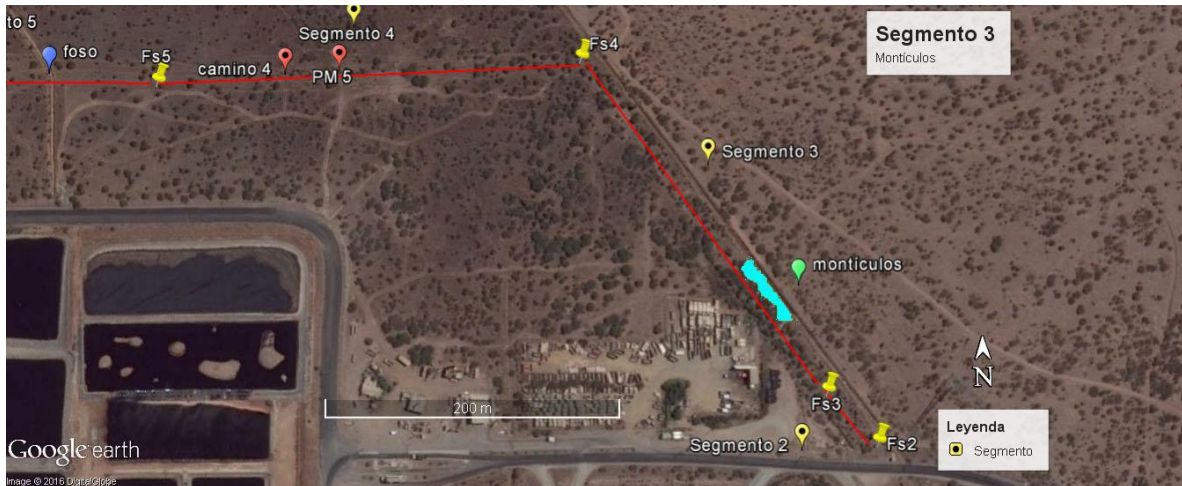
Los montículos de material de excavación corresponden al material extraído y depositado con anterioridad a la construcción de la faja arborizada. El material producto de la excavación del canal, fue depositado en dos montículos, consecutivos, ubicados en el costado que da al exterior de la faja arborizada.

Con el objetivo de dar espacio a las hileras de plantación faltantes en ese tramo, se procedió a la limpieza del terreno, quedando a nivel la superficie, faltando habilitar el riego para su próxima plantación.

**Imagen 5:** Ubicación del sector de montículos (en celeste) que fue habilitado para plantación en el Segmento 3.

Debido al material depositado en el lugar, de tipo mineral (Pumacita), se recomienda en el momento de la plantación, sustituir el sustrato de la casilla por tierra vegetal para mejorar la condición del sustrato para la planta, esto, debido a que aún se observa en superficie una capa de este material.

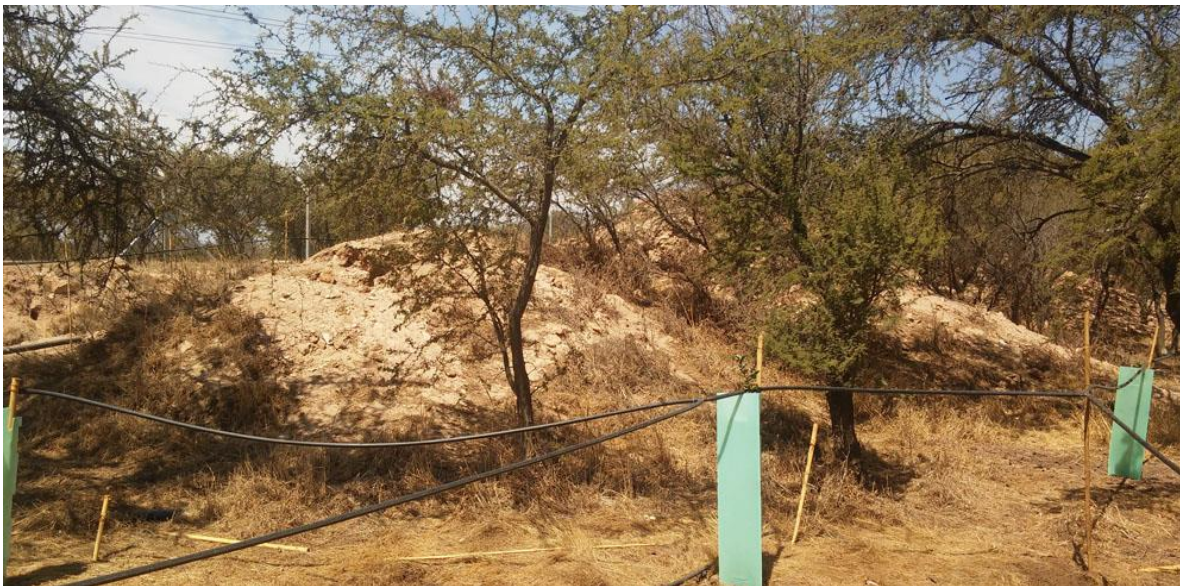
La superficie habilitada alcanza a 305 m<sup>2</sup> aproximadamente. En la fotografía siguiente se aprecia el depósito de materiales que afectaba la plantación de hileras en la faja.

**Fotografía 4:** Montículos de acumulación de material de excavación que afectaban al Segmento 3 y que fueron extraídos, para la habilitación de terrenos para plantación.

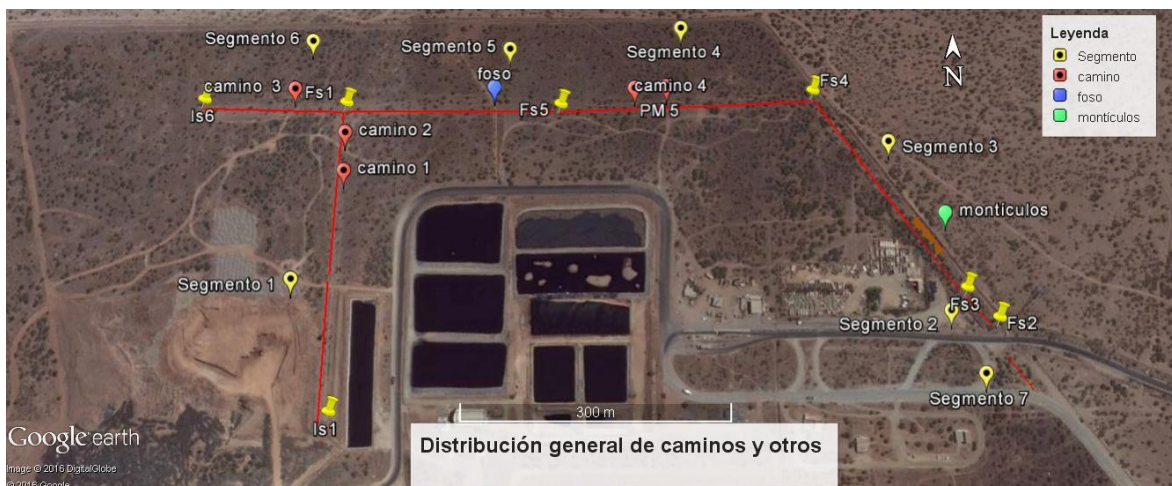
**Imagen 6:** Ubicación de los principales eventos en la faja arborizada, que afectan una eventual plantación en aquellos sitios.

El total de plantas necesarias para cubrir las superficies descritas, es de 305 plantas, de las cuales 20 serían Espino, 29 Bellotos, 51 Alcaparras, 36 Fucsias, 57 Eucaliptos, 40 Quillayes, 27 Laureles de flor, 15 Melias, 27 Vautros y 3 Casuarinas.
