## ANEXO ACTA: DETALLES DE ACTIVIDAD DE FISCALIZACIÓN

DFZ-2015-4114-X-NE-IA

Fecha de inspección	Proyecto	Titular
09-10-2015	Planta de Alimento - Los Fiordos	Exportadora Los Fiordos Limitada
Tipo de establecimiento		R.U.T.
Actividad productiva (según punto 3, Artículo 6°, D.S. N° 38/11 MMA)		79.872.420-7
Motivo de la actividad de fiscalización		N° identificador de denuncia
Denuncia		412-2015 1301-2015

# REPORTE TÉCNICO DECRETO SUPREMO N°38/11 DEL MINISTERIO DEL MEDIO AMBIENTE

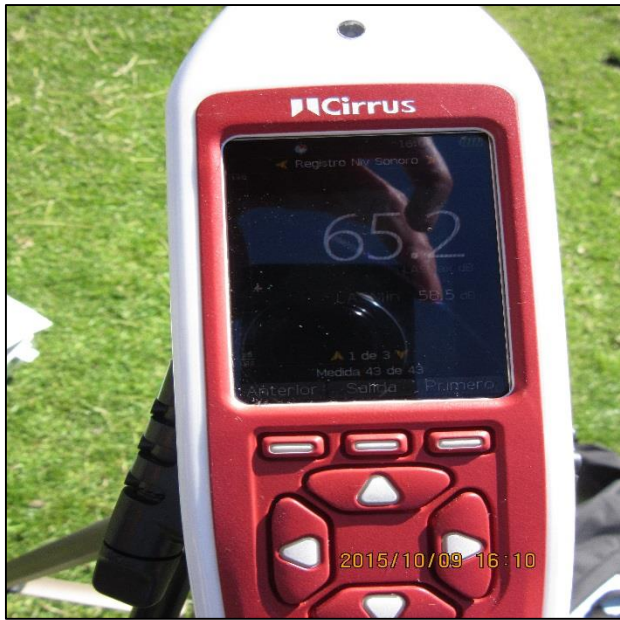
Imagen 1.		Fecha: 09-10-2015		Imagen 2.		Fecha: 09-10-2015
DATUM WGS84; HUSO 18G	Norte: 5.373.181	Este: 629.825		DATUM WGS84; HUSO 18G	Norte: 5.373.181	Este: 629.825
Descripción Medio de Prueba: Vista de medición de ruido			Descripción Medio de Prueba: Al fondo vista de planta de alimentos, en recuadro de color naranja se observa vapor que sale desde la caldera

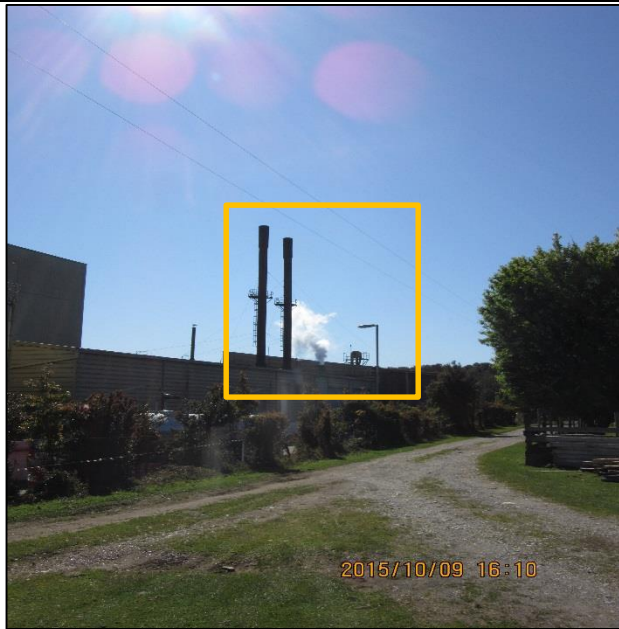
El ruido principal proviene del escape de vapor de las válvulas de las calderas

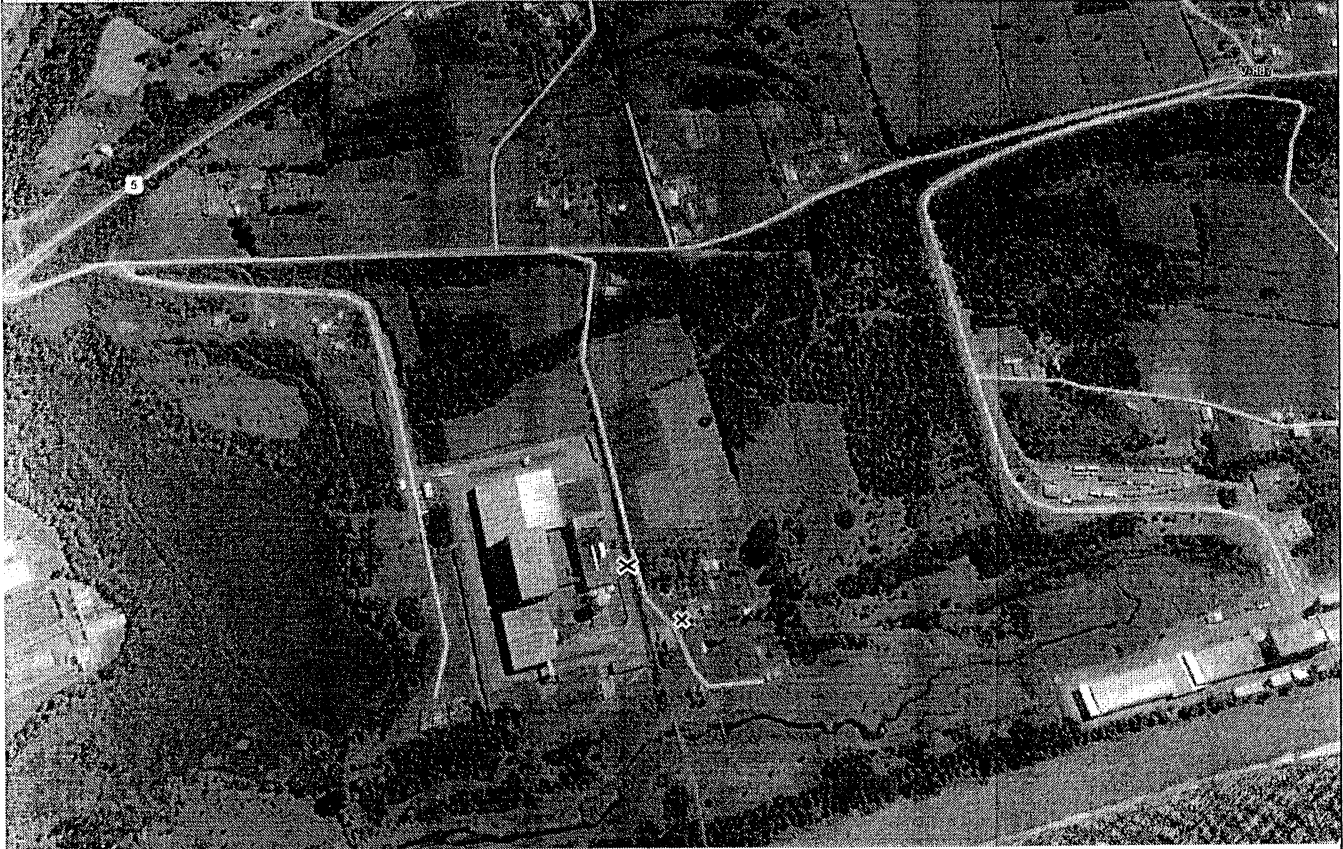
☒ Imagen Satelital

Datum		WGS 84		Huso		18 G	
Fuentes				Receptores			
Símbolo	Nombre	Coordenadas		Símbolo	Nombre	Coordenadas	
X	Empresa	N	5373214	X	Receptor	N	5373181
		E	629718			E	629829
		N				N	
		E				E	
		N				N	
		E				E	
		N				N	
		E				E
