**INFORME DE SEGUIMIENTO COMPENSACION POR PÉRDIDA DE
BOFEDALES QUEBRADA DE CHICLLA**

El presente documento corresponde al Informe de seguimiento de compensación por pérdida de bofedales implementado en la quebrada de Chiclla, en cumplimiento de lo señalado en el capítulo 6.4.1 del Estudio de Impacto Ambiental del Proyecto Minero Collahuasi, aprobado por la Res. Ex. N° 713/1995.

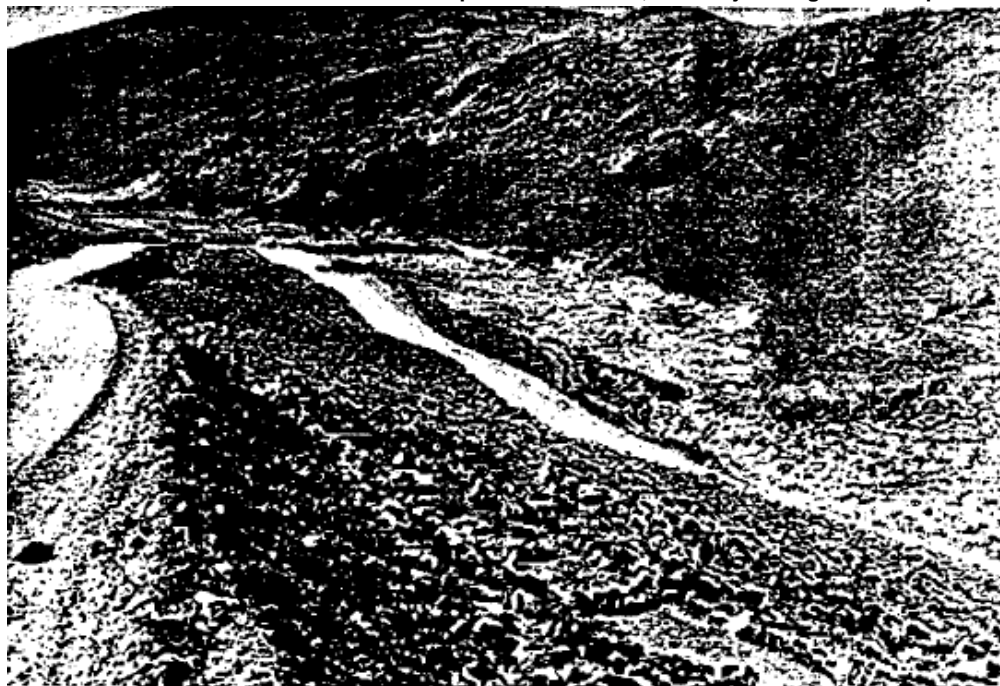
Fotografía 6. Quebrada Chiclla. Vista aguas arriba de los lavaderos de Chiclla. Fuente Plan de Manejo Bofedales 1996 – Restauración de un bofedal intervenido en la quebrada de Chiclla, sector Ujina. I región de Tarapacá.

Se observa el fondo completamente removido y algunos sectores con champas de gramíneas (apreciación hace referencia a fotografía original).

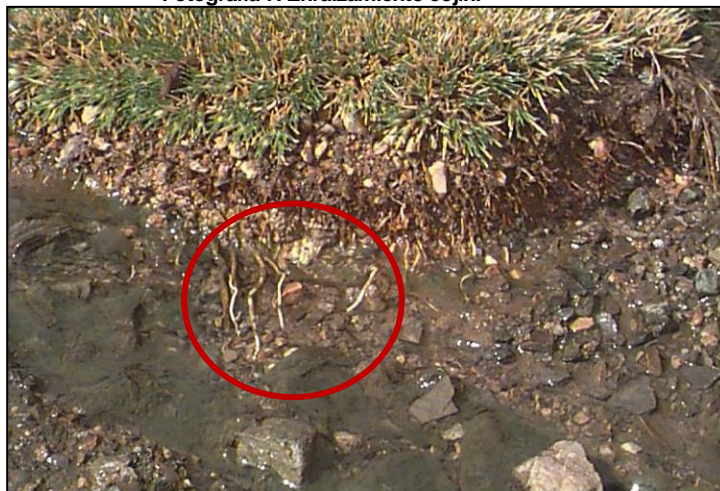
Después de tres semanas de plantación comenzó el enraizamiento (Fotografía 7).

Fotografía 7. Enraizamiento cojin.

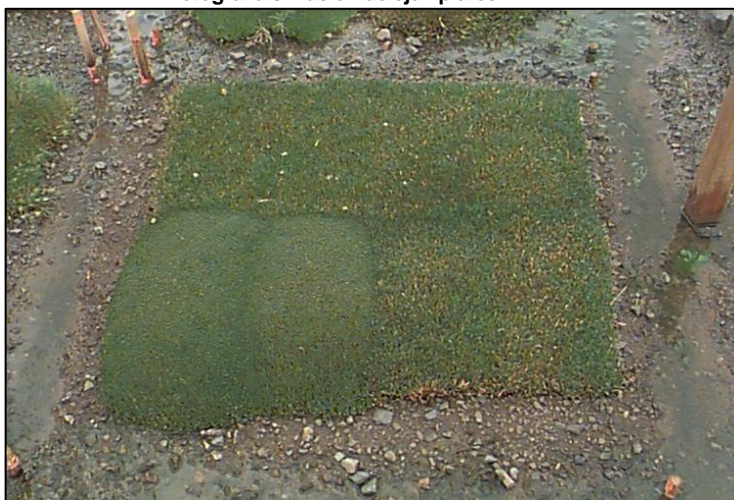
La vegetación dentro de las parcelas mostró estar en buen estado de crecimiento vegetativo registrándose fusión entre las champas de *Oxychloe andina* (Pako) y *Distychia muscoides* (Jachu) y enraizamiento (Fotografía 8).

Fotografía 8. Fusión de ejemplares.

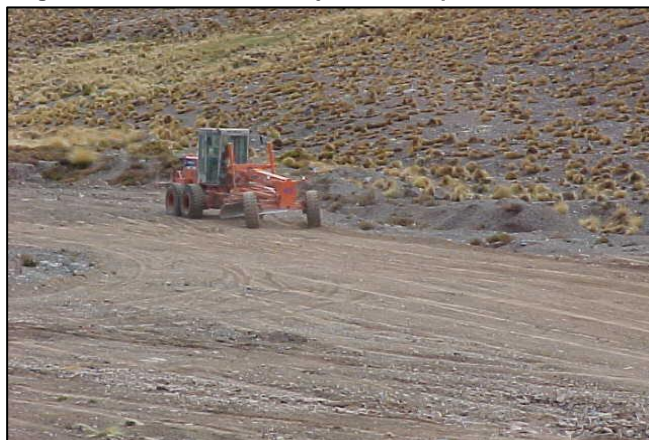
Como se muestra en la fotografía 11, una segunda etapa fue mejorar las pendientes y perfiles de las plataformas con una motoniveladora, para asegurar el correcto escurrimiento del agua en los canales de riego.

Fotografía 11. Motoniveladora mejorando la superficie de las terrazas.

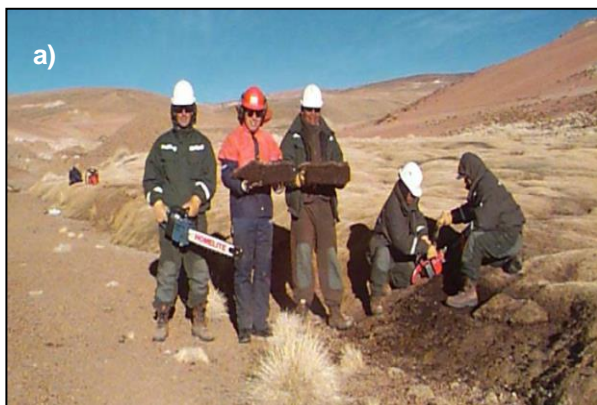
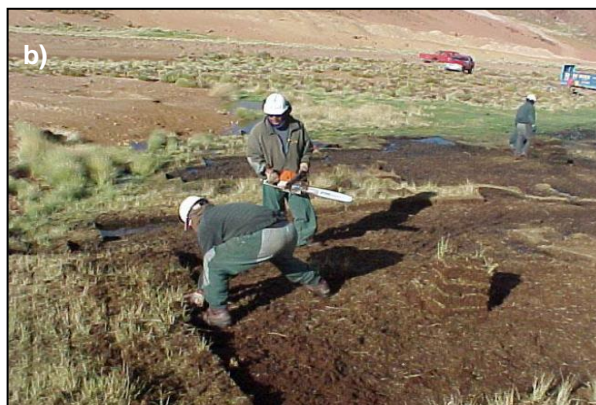
Ya con la preparación del terreno finalizada, se procede a la ejecución del trasplante masivo. En fotografía 12 se muestra el corte (a) y trasplante (b).

Fotografía 12. a) Izquierda corte de cojines (Capella) y b) trasplante (Chiclla).

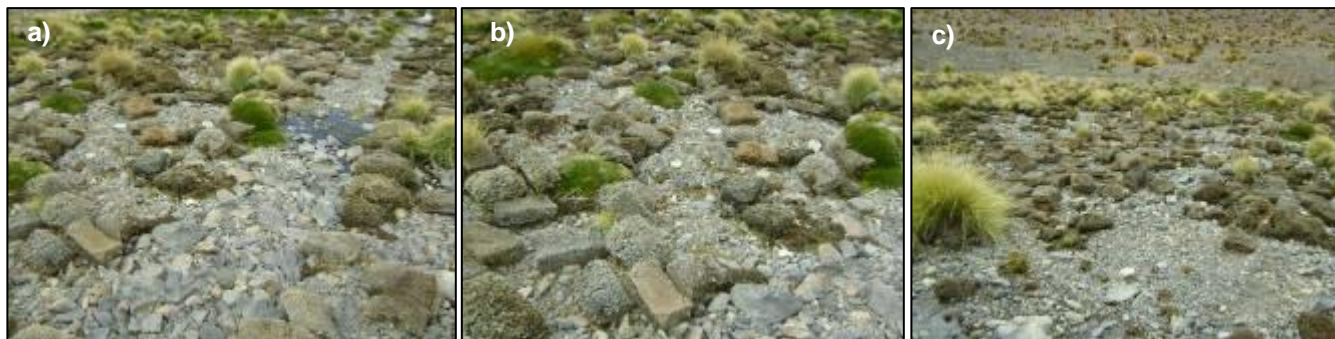
Fotografía 16. a), b) y c) Suelo cubierto con sedimento grueso, inhabilitado para transplante.

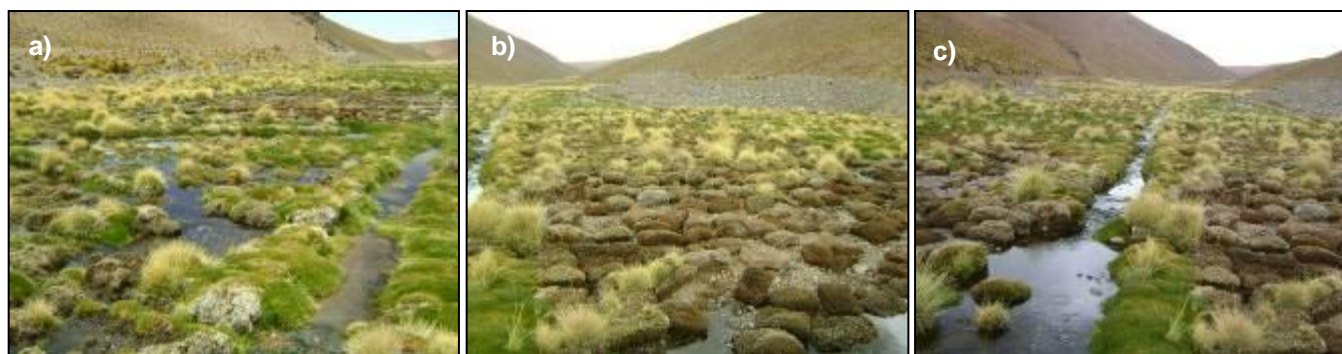
Fotografía 17. a), b) y c) Champas secas en bofedal.

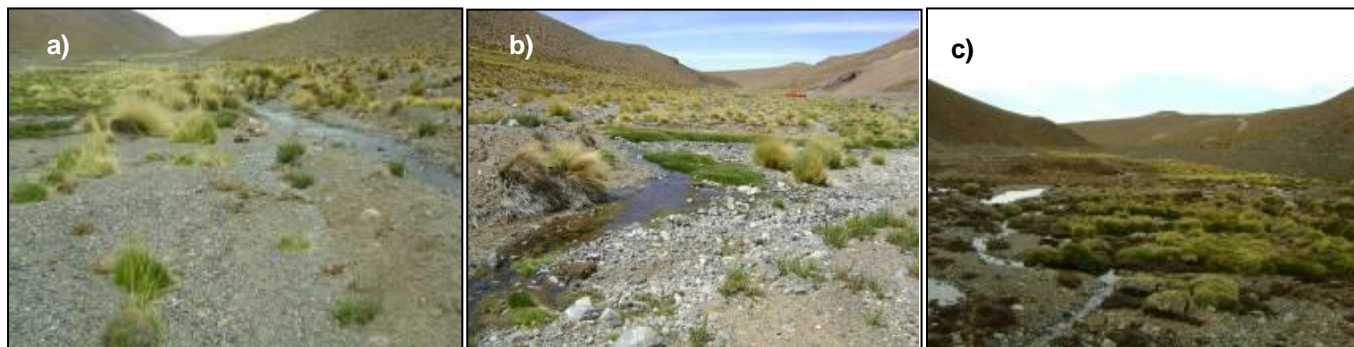
Fotografía 18. a), b) y c) Canal evacuación aguas lluvias colmatado

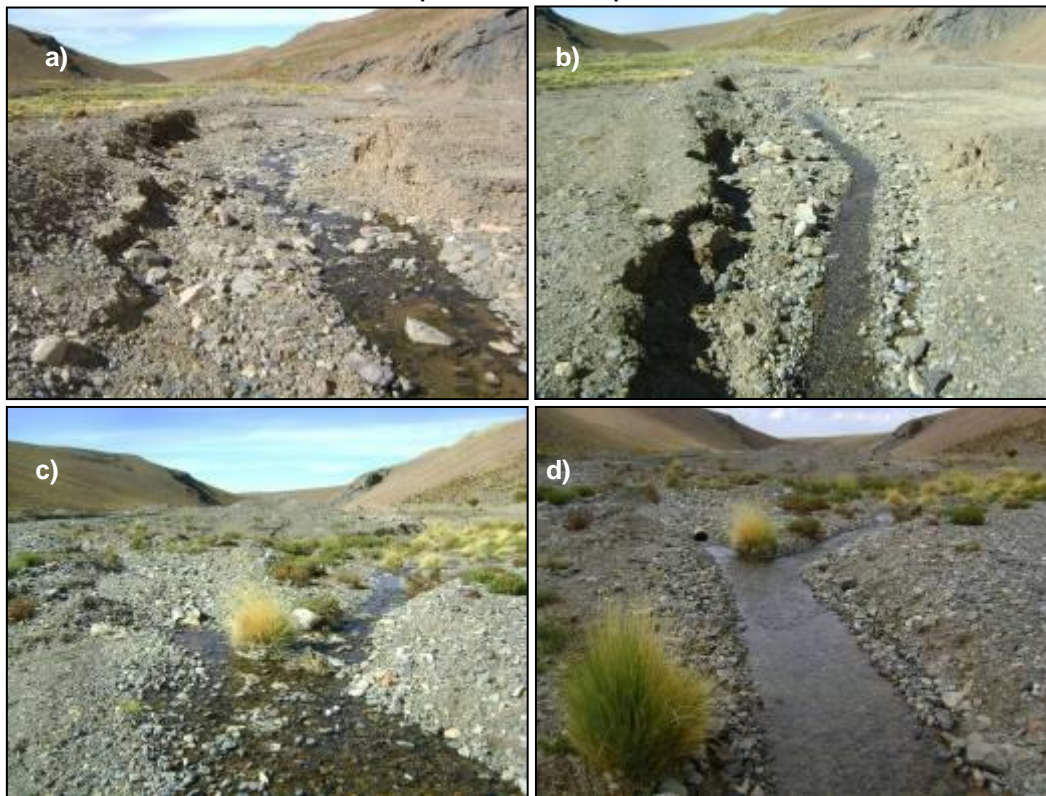
Fotografías 22. a) y c). Canal evacuación escurrimientos quebrada Chiclla antes de mantención; b) y d) Canal evacuación escurrimientos quebrada Chiclla después de mantención.

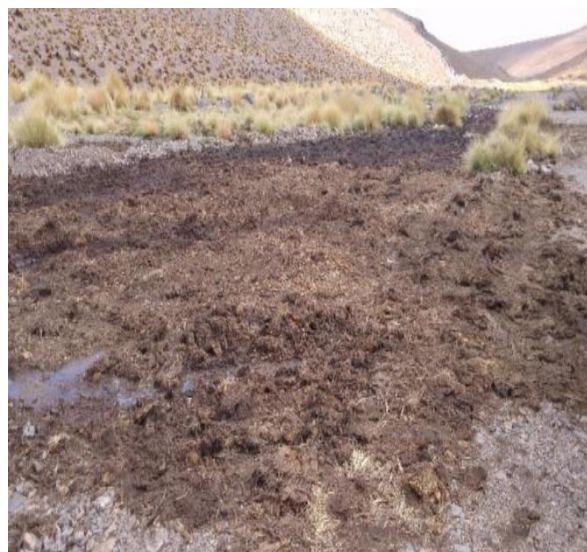
Parcela con aplicación de M.O.

Fotografía 23. Proceso de aplicación de compost local. Se selecciona el sector de extracción, reducción de tamaño para transporte, carga y descarga del material, reducción a tamaño de aplicación, incorporación en parcela y resultado.

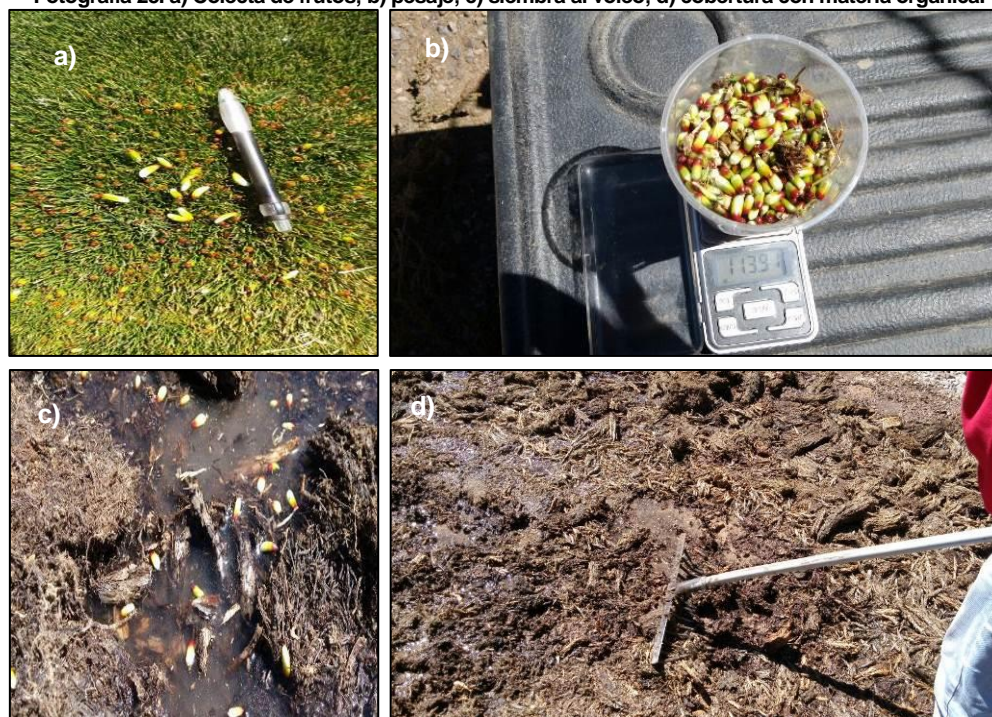
Fotografía 25. a) Colecta de frutos; b) pesaje; c) siembra al voleo; d) cobertura con materia orgánica.

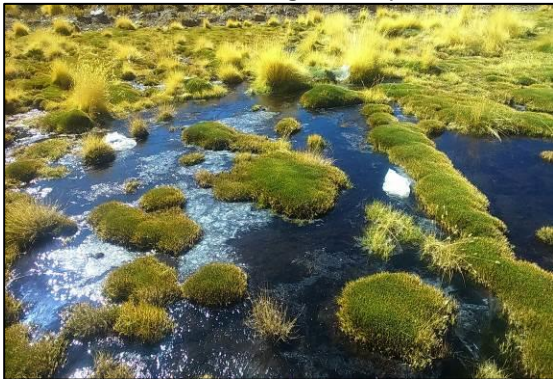
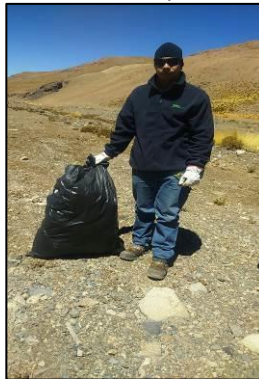
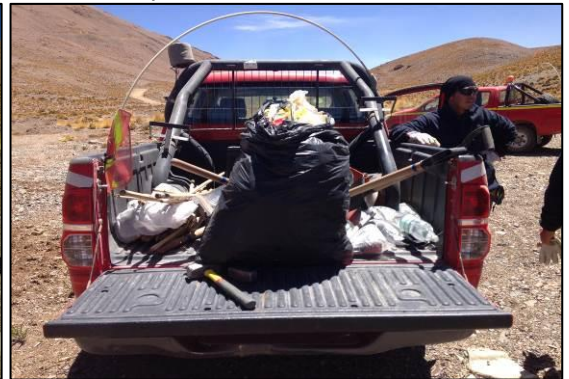
Fotografía 28. a) Presencia de basura en bofedal; b) recolección en terreno; c) retiro de basuras.
