INFORME CONSOLIDADO DE ANTECEDENTES COMPLEMENTARIOS A ORD. CMN N°6190

OBRA CONSTRUCCIÓN PROTECCIÓN COSTERA, FUERTE Y PLAZA CORRAL

PROVINCIA DE VALDIVIA

REGIÓN DE LOS RÍOS

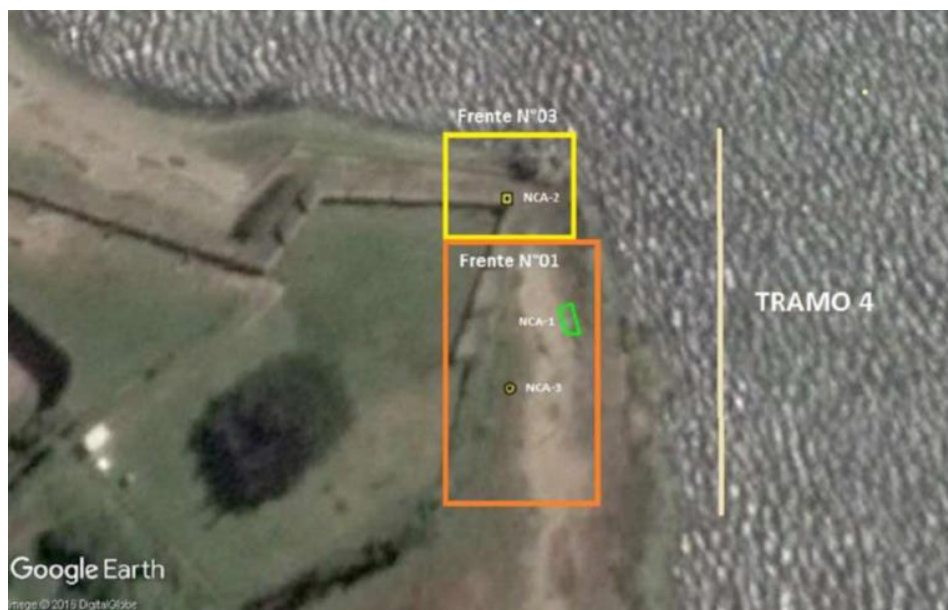
En el desarrollo del proyecto de construcción “Obras de Protección Costera, Fuerte y Plaza Corral” se identificaron tres hallazgos arqueológicos nuevos. Estos fueron reportados en el informe trimestral de monitoreo terrestre, elaborado por la arqueóloga Julia Potocnjak, que abarca los meses de octubre, noviembre, diciembre del 2016 y enero 2017, donde se da cuenta de tres contextos arqueológicos nuevos en el Tramo 4, no identificados en la Línea Base y denominados como NCA-1, NCA-2 y NCA-3 (Imagen 1) (Anexo 2).

Imagen 1. Ubicación de NCA-1, NCA-2 y NCA-3.

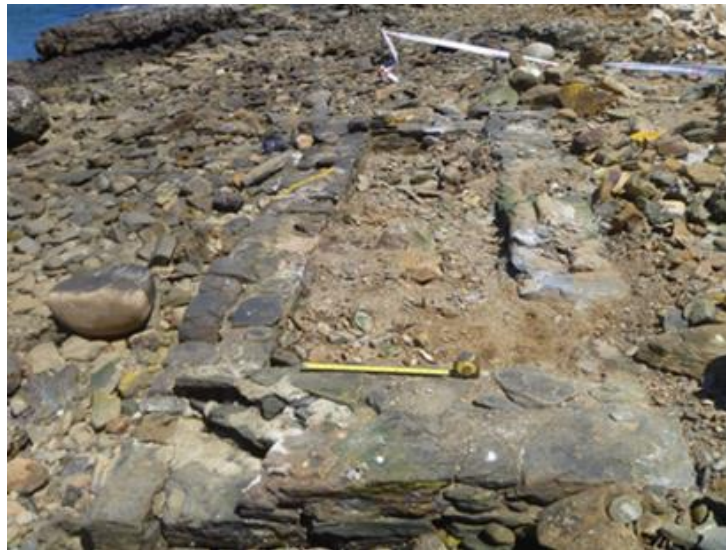
NCA-1: se encuentra en el sector de Batería San Juan (UTM 5583386 N; 634684 E; Datum WGS 84, Meridiano Central 75º W, Zona 18). Comprende una estructura rectangular de piedra laja (Imagen 2; Imagen 3). Al momento de su hallazgo, esta estructura se encontraba semienterrada a metros

Imagen 2. NCA-1 en proceso de registro, previo al sellado.

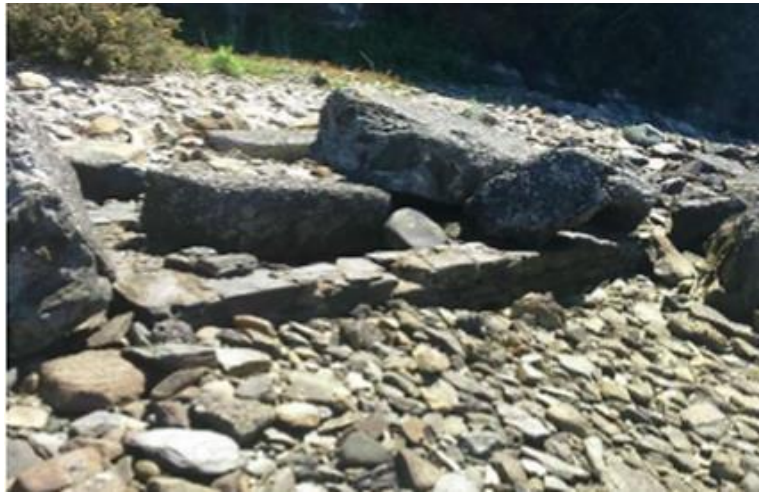
de la línea de baja marea, presentando encima rocas que fueron removidas para permitir su estudio (Imagen 3).

Imagen 3. NCA-1 en proceso de registro, previo al sellado.

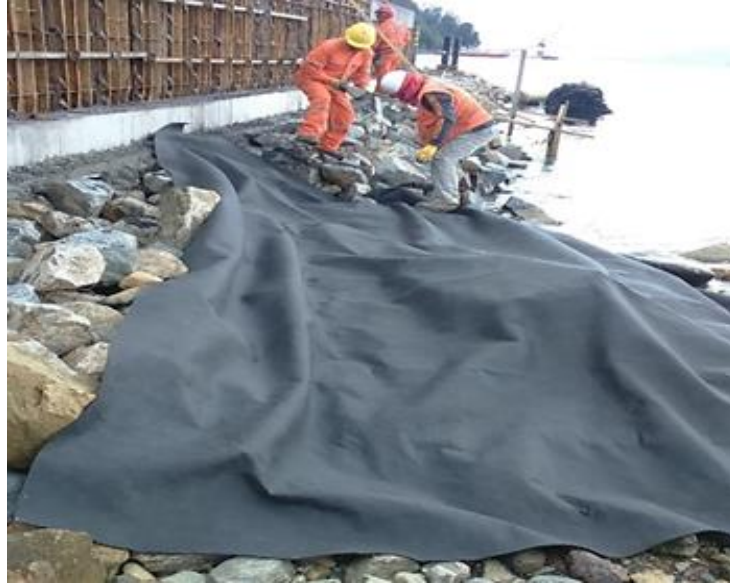
Posterior a su registro, fue dispuesta una capa de geotextil con una ficha que presentaba datos de nomenclatura, georreferenciación y dimensiones de ésta. Este hallazgo fue “sellado” depositando, en forma cuidadosa, un enrocado de protección, utilizando un sistema compuesto por una excavadora y cadenas de acero, que permiten la instalación controlada y precisa de la roca (Imágenes 4 y 5).

Imagen 4. Disposición de capa de geotextil sobre NCA-1.

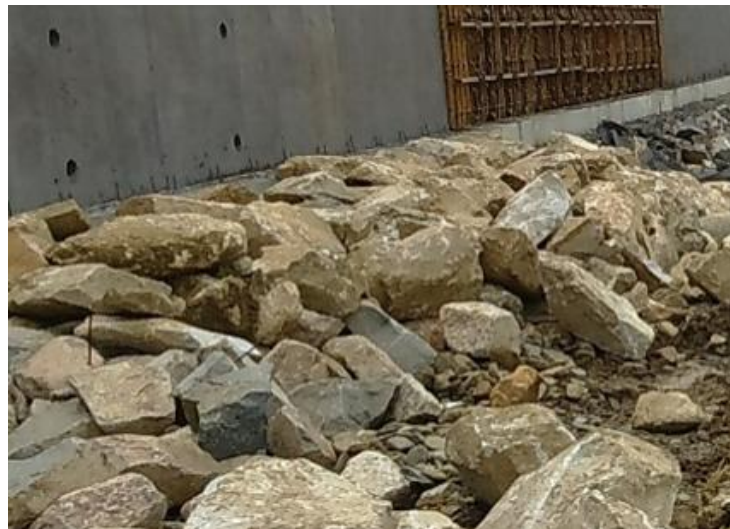
Imagen 5. Procedimiento final de sellado con roca sobre NCA-1.

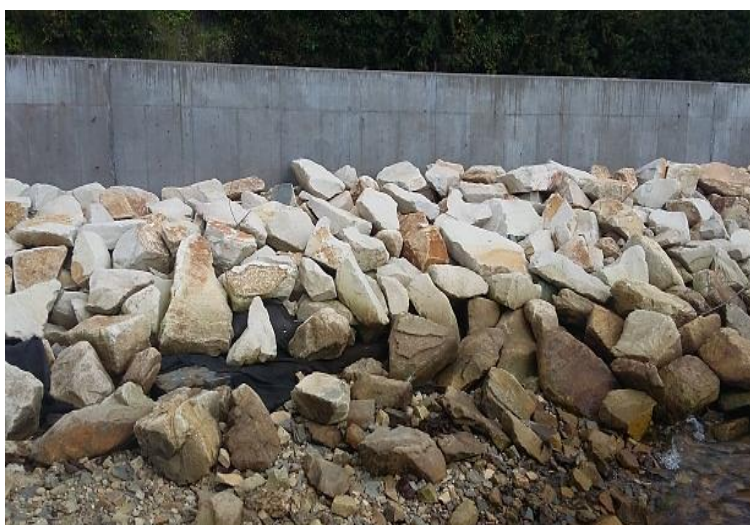
En la actualidad, se puede acceder a parte de la estructura, lo que permitió su registro preliminar (Imagen 6; Imagen 7). Según la observación de sus características de composición constructiva, sus muros se encuentran unidos con mortero de pega, mezcla de cemento y arena, lo cual permite datarla preliminarmente en la segunda mitad del siglo XX (Imagen 6). Si bien se desconoce su función exacta, se estima que puede corresponder a un anexo de las instalaciones de la Sociedad de Altos Hornos que funcionaron en Corral (Imagen 7).

Imagen 7. Observación actual de enrocado sobre NCA-1, se aprecia capa de geotextil.

Los procedimientos de sellado ejecutados sobre estos artefactos históricos, posibilitan su ubicación en superficie y el acceso fácil a simple vista de dos casos NCA-1 y NCA-2, lo cual permite plantear que este proceso no implicó daño alguno a los hallazgos, encontrándose en su interior los elementos intactos. Asimismo, se puede constatar en terreno que todos los procedimientos de sellado ejecutados pueden ser revertidos. Por lo anterior, se propuso al Consejo de Monumentos Nacionales un plan enfocado en revertir este proceso, para realizar un registro adecuado del hallazgo NCA-1 y el rescate para el caso de los componentes NCA-2 y NCA-3.

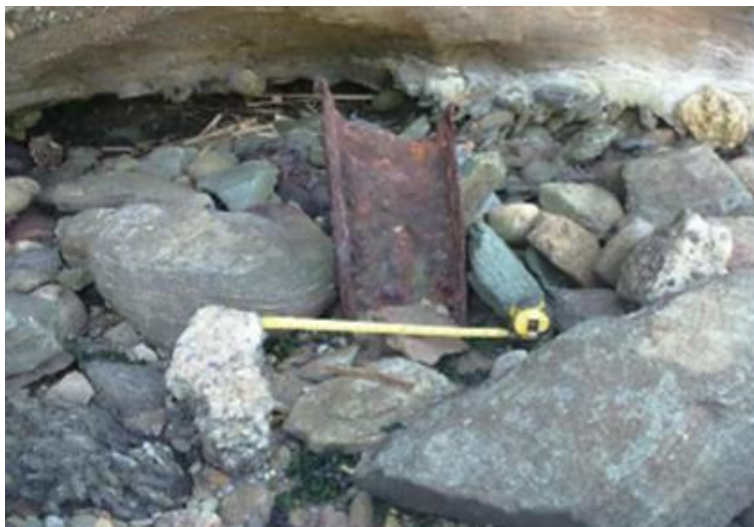
NCA-2: se encuentra al interior de un socavón, al pie del farellón del Fuerte, en el sector de Batería San Juan (UTM 5583406 N; 634676 E, Datum WGS 84, Meridiano Central 75° W, Zona 18). Corresponde a un riel metálico de 48 cm de alto (Imagen 8).

Imagen 8. NCA-2 al momento de ser registrado.

Dadas las características de este hallazgo, es muy probable que corresponda a los restos del sistema de la vía férrea que usaba la siderúrgica Sociedad Altos Hornos de Corral y las empresas que la sucedieron, para su infraestructura portuaria (Imágenes 9 y 10). La Sociedad de Altos Hornos de Corral habilitó un ferrocarril que recorría desde el muelle atravesando la playa para llegar a sus instalaciones industriales en la localidad de La Aguada. Esta industria, así como las que le siguieron en la explotación del fierro, funcionaron en el lugar hasta después de la primera mitad del siglo XX (Marcelo De La Rosa 2017).

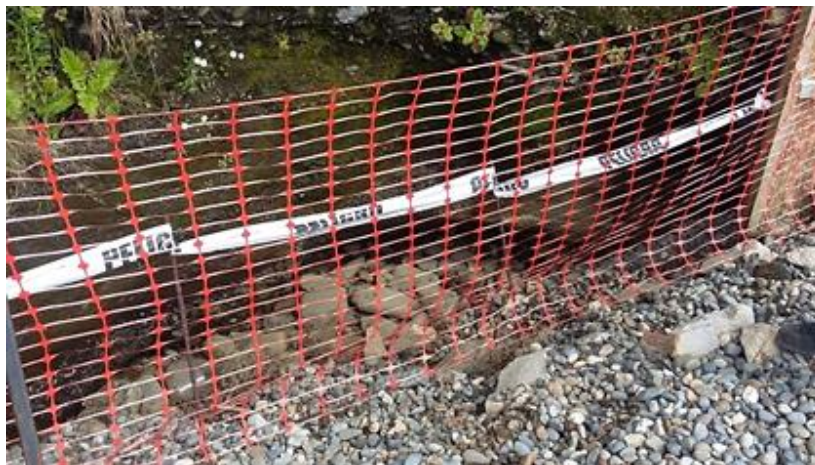
Este hallazgo NCA-2 fue “sellado” depositando sobre él, en forma cuidadosa, una capa de relleno granular que se distribuyó para conformar una plataforma para el tránsito de la maquinaria, utilizando una excavadora pequeña (Imagen 11 e Imagen 12). Cabe señalar que este procedimiento de sellado puede ser revertido, y en la actualidad el área se encuentra delimitada con malla para asegurar su protección (Imagen 11). A simple vista se puede apreciar parte de este riel (Imagen 12).

Imagen 11. Vista actual a hallazgo NCA-2.

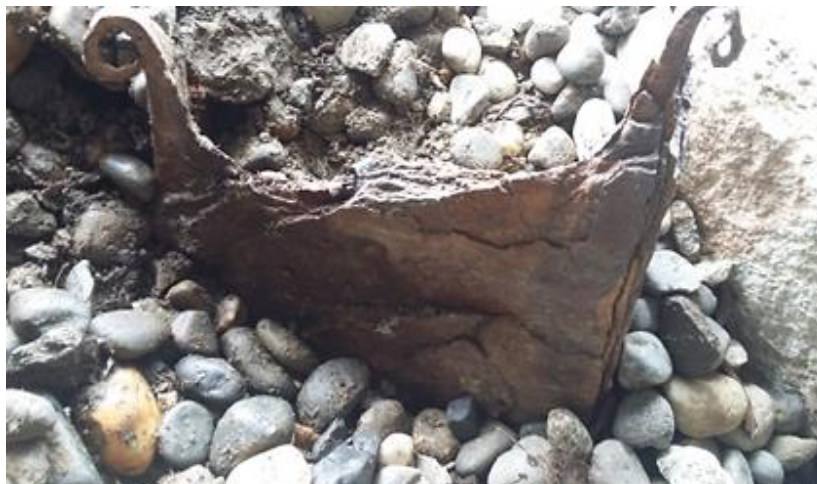
Imagen 12. Detalle de vista a riel o NCA-2.

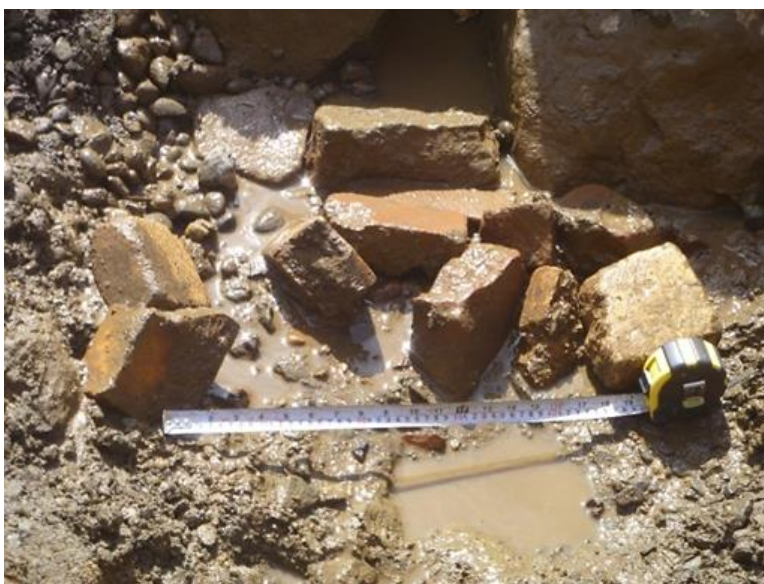
NCA-3: se encontró en el Frente N°1 del Tramo 4 en el sector Batería San Juan (UTM 5583374 N; 634676 E, Datum WGS 84, Meridiano Central 75º W, Zona 18). Corresponde a un conjunto de ladrillos que se evidenció durante el movimiento de tierra (Imagen 13).

Imagen 13. Detalle de descubrimiento de NCA-3 en proceso de remoción de tierras.

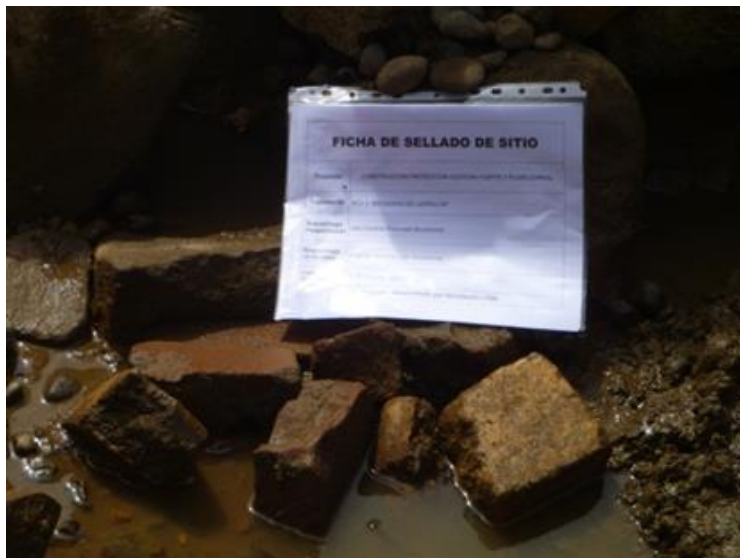
Este hallazgo se registró, depositó con ficha y se cubrió con una capa de geotextil, mientras sobre ésta capa fue depositada cuidadosamente un relleno granular (Imágenes 14 y 15).

Imagen 14. Depósito de “ficha de sellado de sitio” en NCA-3.

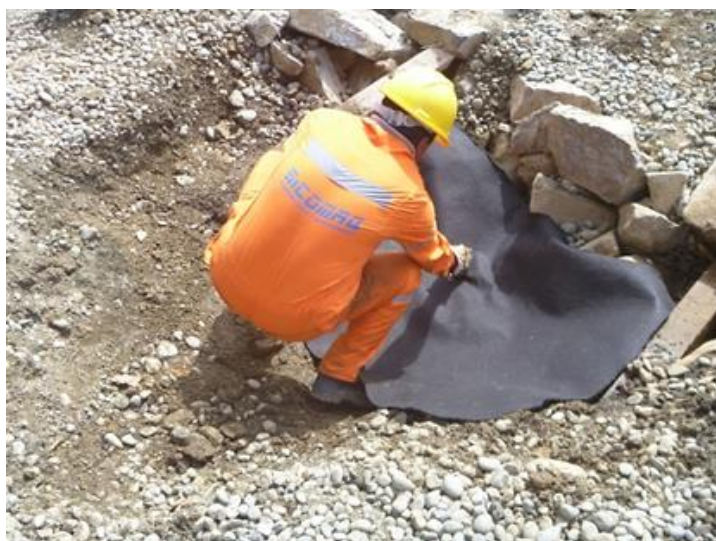
Imagen 15. Proceso de sellado con capa de geotextil sobre NCA-3.

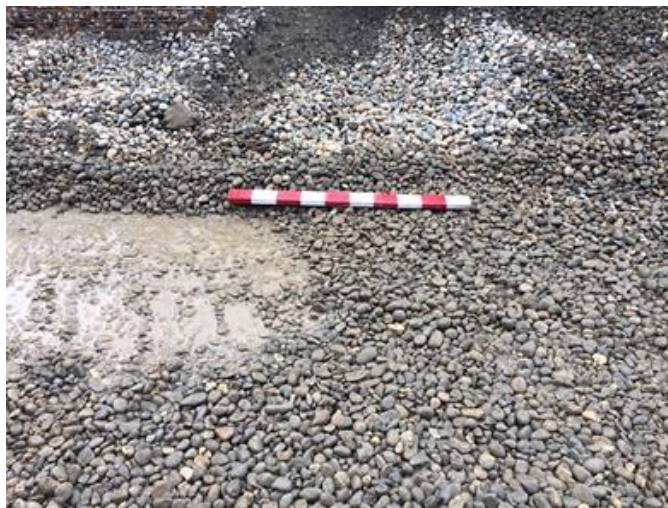
En la actualidad se aprecia la capa de material granular dispuesta sobre NCA-3 (Imagen 16).

Imagen 16. Material granular dispuesto sobre NCA-3.

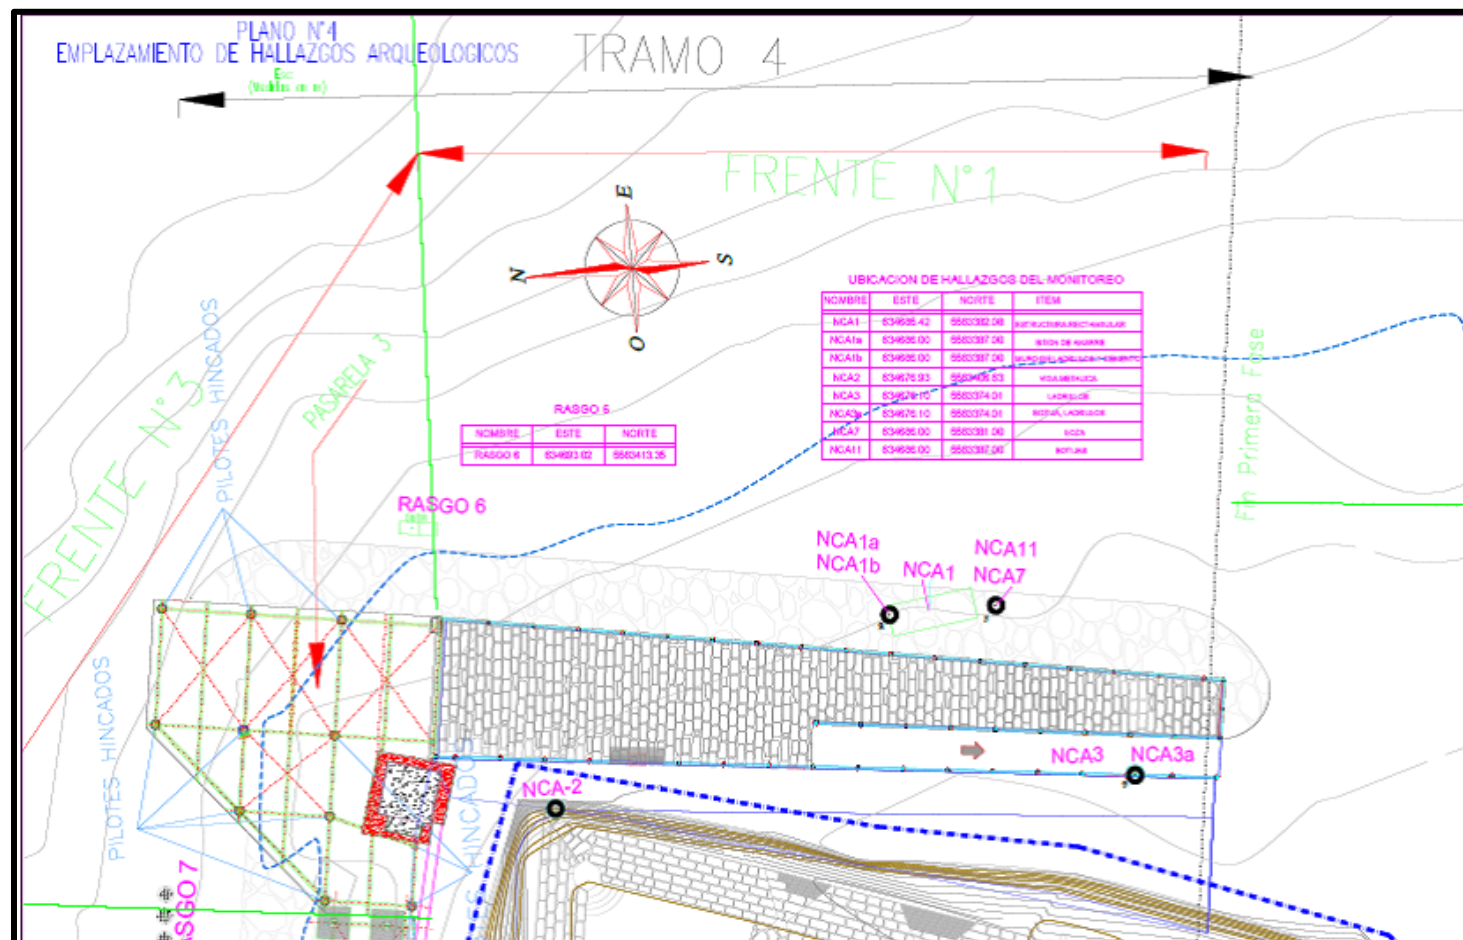
En otro punto de la página 2, párrafo 5 se indica que: “este Consejo determinó que los hallazgos NCA-1, NCA-2 y NCA-3 coinciden con el polígono definido para el Muelle Francés (Componente 2), estructura arqueológica reconocida en la Línea de Base del Proyecto, la cual debía ser registrada y protegida”. Cabe aclarar que el hallazgo NCA-2 se emplaza en las cercanías del área definida para el Muelle Francés, en tanto, NCA-1 y NCA-3 no se asociarían a este componente (Figura 1; Anexo 4).

Figura 1. Plano de emplazamiento de hallazgos arqueológicos en relación a obras de pasarela 3.

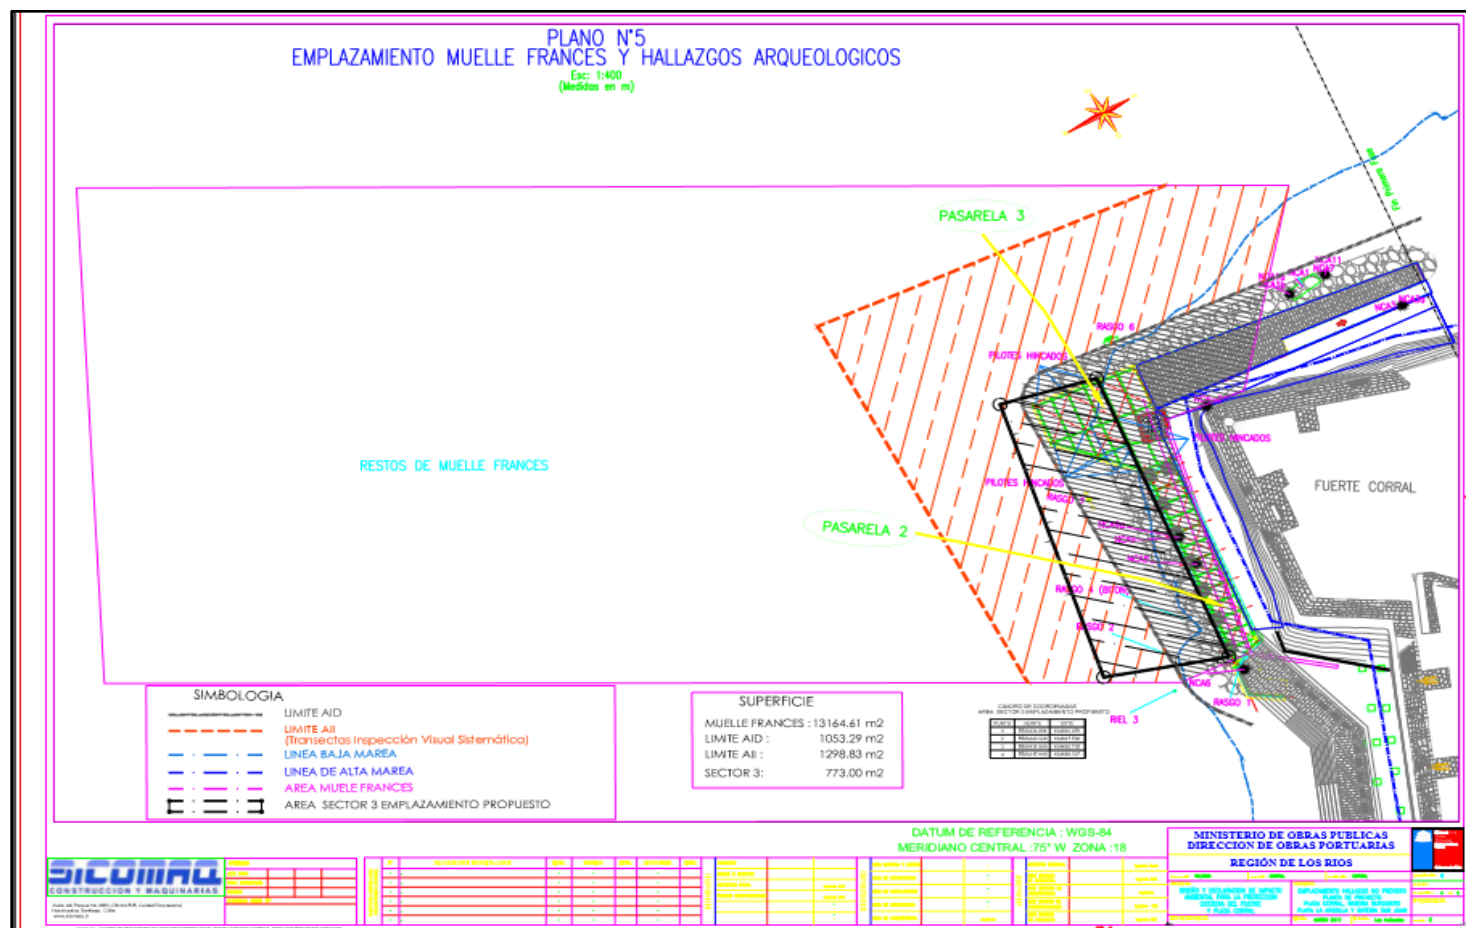
El área definida para el polígono del Muelle Francés fue exhaustivamente analizada por el equipo de arqueología del proyecto y elaborada a partir de la Línea de Base realizada por ÁRKA (2010) (Figura 2; Anexo 5) trabajo descrito en “Informe de Criterios de Elaboración de Plano de Ubicación Hallazgos PCS Muelle Francés” que detalla los criterios utilizados para definir las Áreas de Influencia Directa (AID) e Influencia Indirecta (AI) del proyecto, los hallazgos arqueológicos relevados en particular en el sector identificado como Muelle Francés y su cruce con las obras a realizar en el proyecto. Este análisis se encuentra dispuesto en una planimetría que grafica estas relaciones y que permitieron plantear una propuesta para la conservación de este hallazgo (Figura 2; Anexo 5).

Figura 2. Plano de superposición de polígono definido para Muelle Francés y hallazgos arqueológicos de pasarelas 2 y 3.

Al respecto, podemos señalar que el material cultural recuperado o NCA de forma no sistemática, muy probablemente fue recolectado desde capas superficiales disturbadas, o bien, a partir de depósitos estratigráficos submarinos altamente erosionados y de baja potencia sedimentológica, dado que en su mayoría estos yacimientos se emplazaban en la franja intermareal de la costa (NCA1A, NCA1B, NCA5, NCA6, NCA7, NCA8, NCA9, NCA9A y NCA11), y en menor medida, en el submareal somero muy cercano a la línea de baja marea (NCA4 y NCA4A). El único hallazgo que se ubicaba prácticamente en el límite del supramareal, es el hallazgo NCA5 (ver Figuras 2, 3 y 4).

En este sentido, se puede señalar que los hallazgos NCA4 y NCA4A, provienen de una zona del submareal que presenta muy baja profundidad, encontrándose la base de roca sedimentaria que caracteriza a este sector (ÁRKA 2007) a 3 m de profundidad aproximadamente desde el nivel de aguas, altamente erosionada, y prácticamente sin sedimentos asociados. Estas condiciones depositacionales y la presencia de hallazgos históricos tardíos y/o subactuales circundantes (Riele 1 y 2), permiten sugerir que los restos mencionados anteriormente, se encuentran en un contexto arqueológico secundario (ver Figuras 2, 3 y 4).

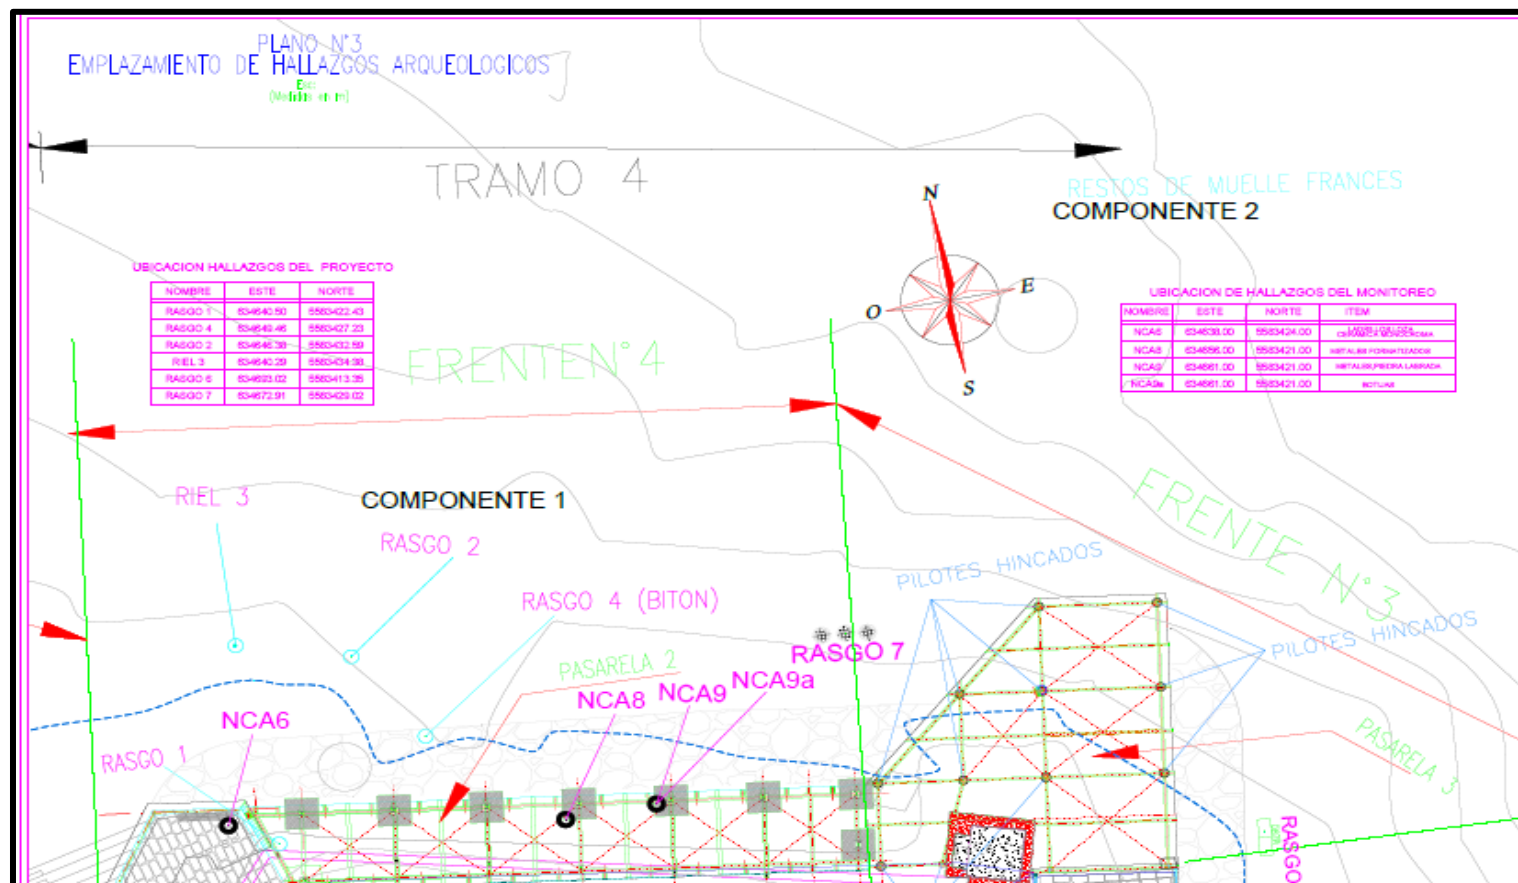
Respecto del punto que establece que “los rasgos NCA1, NCA1A, NCA1B, NCA8, NCA9 y NCA9A fueron intervenidos en el marco de las obras de las pasarelas 2 y 3, Tramo 4, cuyo emplazamiento coincide con el polígono definido para el Muelle Francés” (página 3, párrafo 2); se debe consignar la misma observación anterior, en relación a que la distribución de los hallazgos NCA-1, NCA1A y NCA1B (Figura 3; Anexo 6) no coincide con el polígono definido para el Muelle Francés (Figura 2). En tanto, los hallazgos NCA8, NCA9 y NCA9A sí podrían guardar relación con este componente, y así asociarse con las evidencias industriales del siglo XX de la Sociedad de Altos Hornos de Corral¹.

Figura 3. Plano de emplazamiento de hallazgos arqueológicos en relación a obras de pasarela 2.

En el ORD. CMN N°6190 se indica en párrafo 3 de página 3 que: “los hallazgos NCA4, NCA4A, NCA8 y NCA9 fueron intervenidos en el marco de las obras de la pasarela 1, Tramo 2, considerando que sus emplazamientos coinciden con el Componente 3 para el cual se definieron medidas en el marco del permiso ambiental sectorial N°76”. En primer lugar, se debe clarificar que los hallazgos NCA4 y NCA4A, se ubican en el sector de la pasarela 1 (Figura 4; Anexo 7); pero NCA8 y NCA9, corresponden a la pasarela 2 (ver Figura 3).

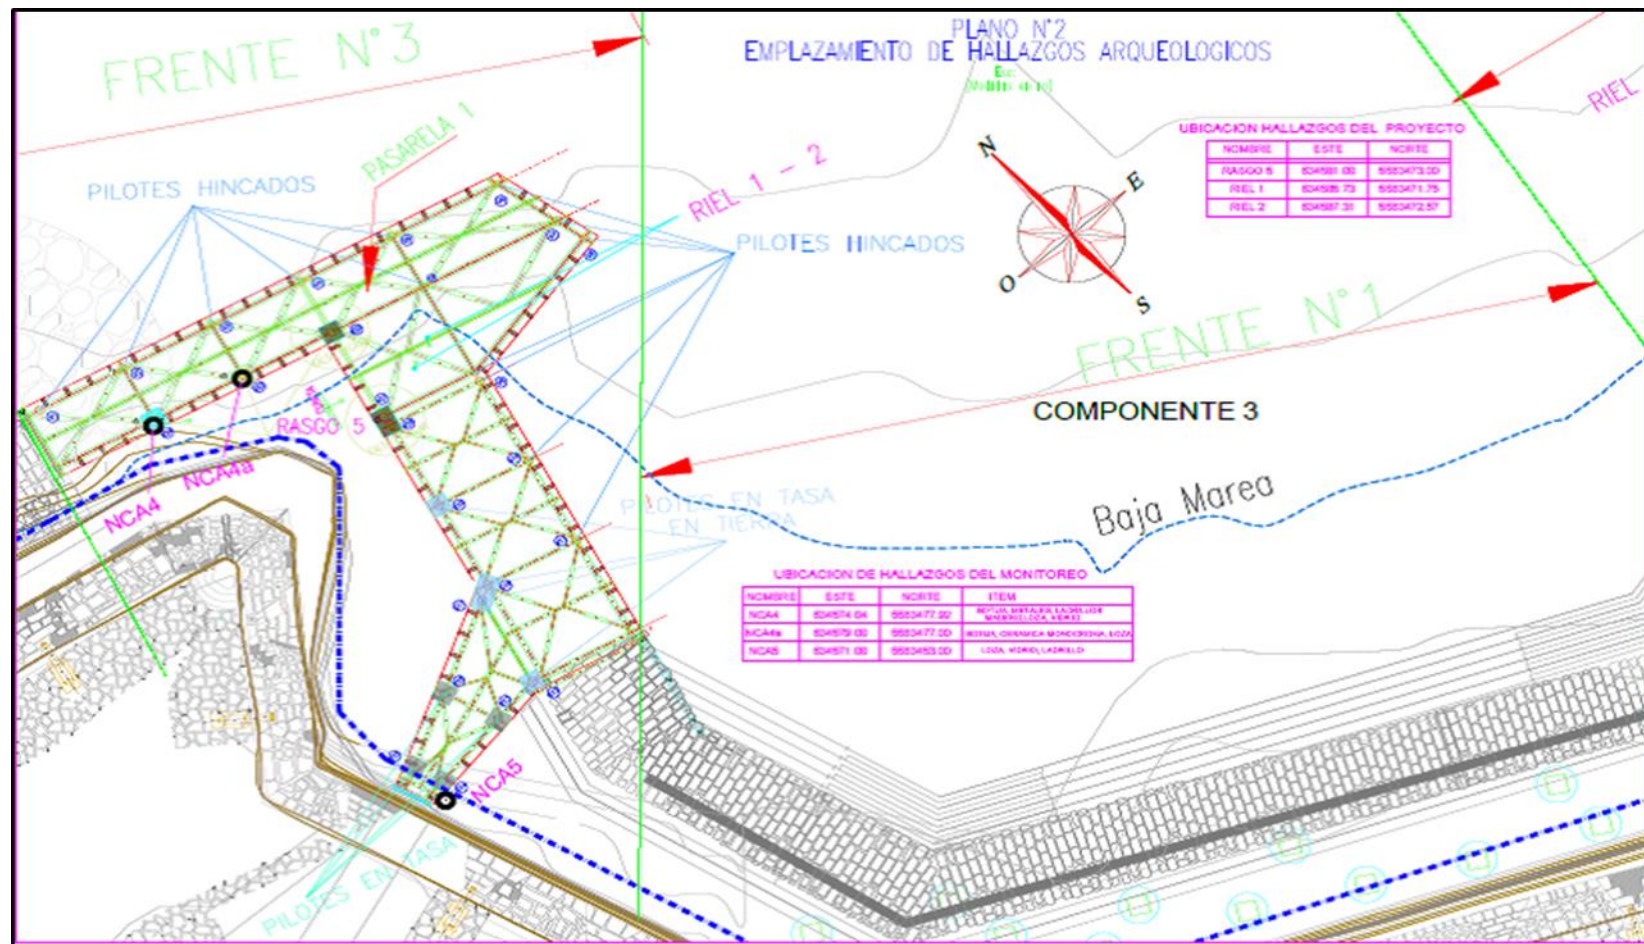
Figura 4. Plano de emplazamiento de hallazgos arqueológicos en relación a obras de pasarela 1.
