<b>INFORME CONSOLIDADO PARA SUBSANAR ORD CMN</b> <b>N°4786</b>

<b>PROYECTO “PROTECCIÓN COSTERA DEL FUERTE Y PLAZA</b> <b>CORRAL”</b>

**Proyecto Protección Costera del Fuerte y Plaza Corral,**  
**Corral 2017**

DICIEMBRE 2017

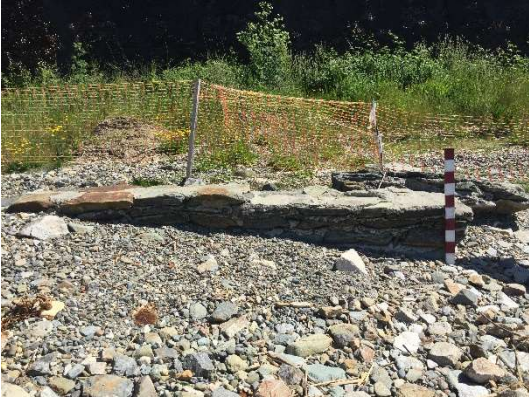
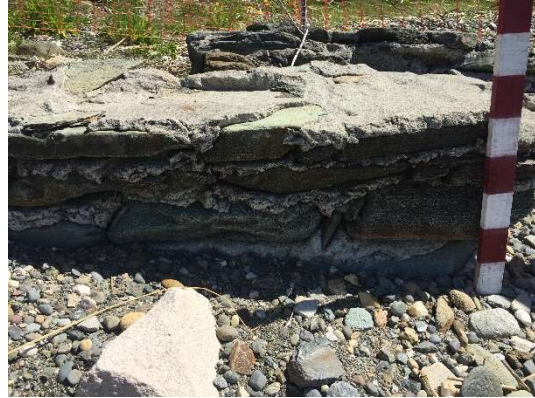
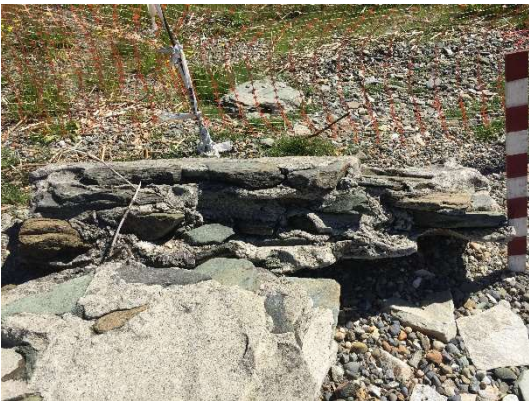
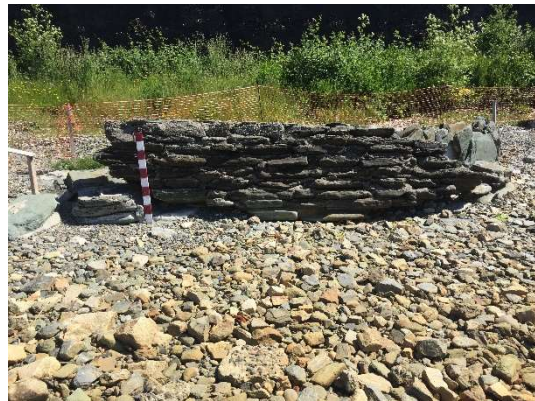
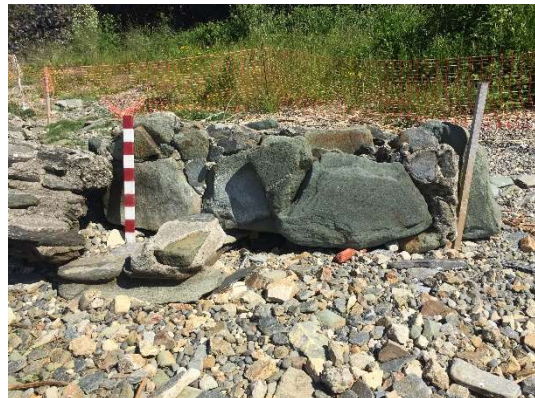
Imagen 1. Muro Playa La Argolla.

Imagen 2. Muro Playa La Argolla.

Imagen 3. Muro Playa La Argolla.

Imagen 4. Muro Playa La Argolla.

Imagen 6. Muro Playa La Argolla.

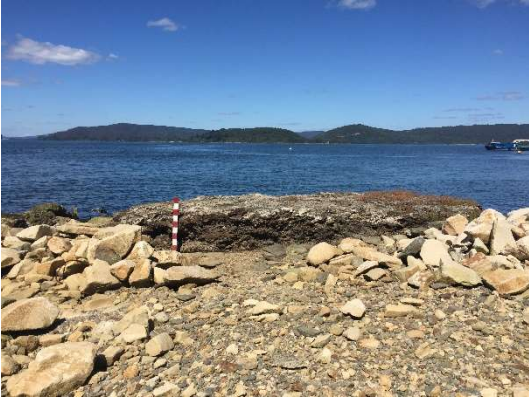
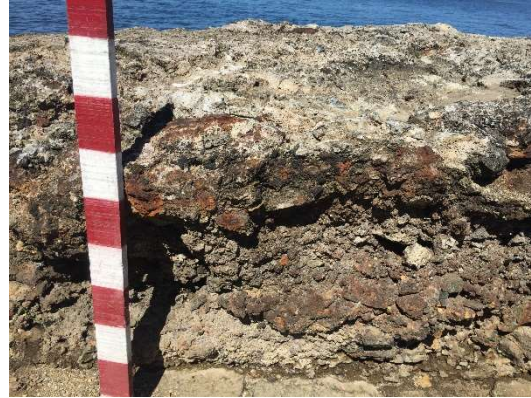
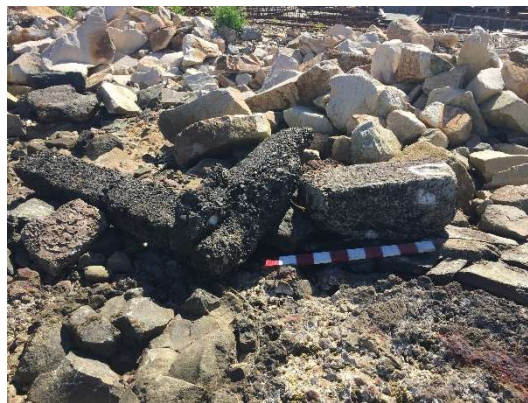
Imagen 13. Estructura cercana Pasarela 3.

Imagen 14. Estructura cercana a Pasarela 3.

Imagen 15. Estructuras cercanas a Pasarela 3.

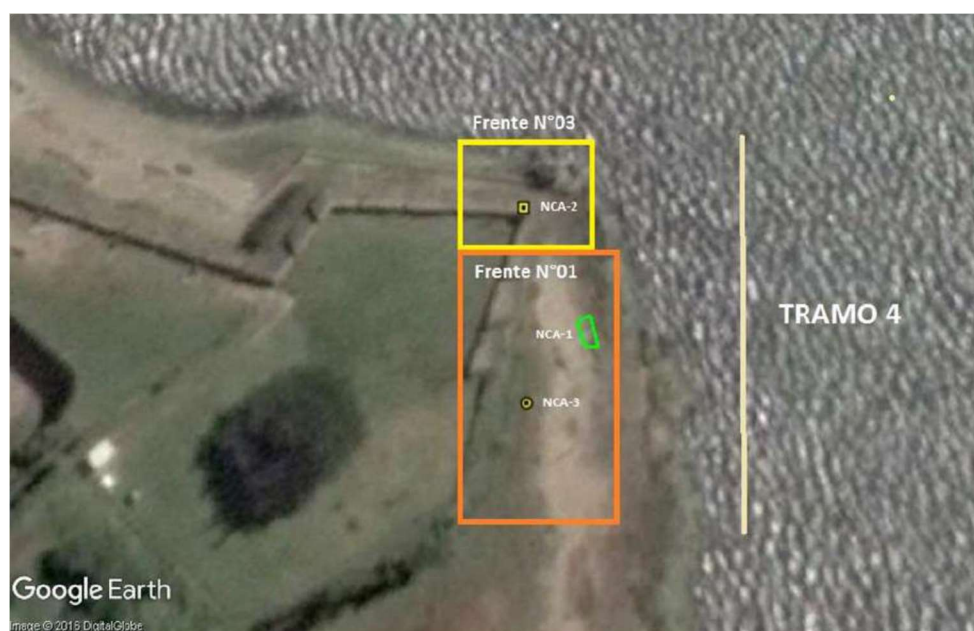
Imagen 16. Ubicación de NCA 1, NCA 2 y NCA 3.

Durante el desarrollo del monitoreo del proyecto se detectó la aparición de tres hallazgos arqueológicos nuevos. En el informe trimestral de monitoreo terrestre, elaborado por la arqueóloga Julia Potocnjak, que abarcó los meses de octubre, noviembre, diciembre del 2016 y enero 2017, se dio cuenta de la aparición en el Tramo 4 de tres contextos arqueológicos nuevos, no identificados en la línea base, denominados como NCA 1, NCA 2 y NCA 3 (Imagen 16).

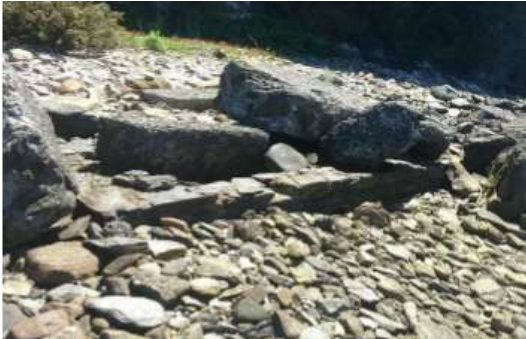
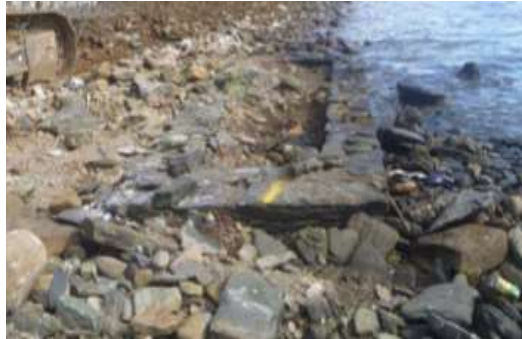
Imagen 17. NCA 1 al momento de ser encontrado

Imagen 18. NCA 1 al momento de ser encontrado

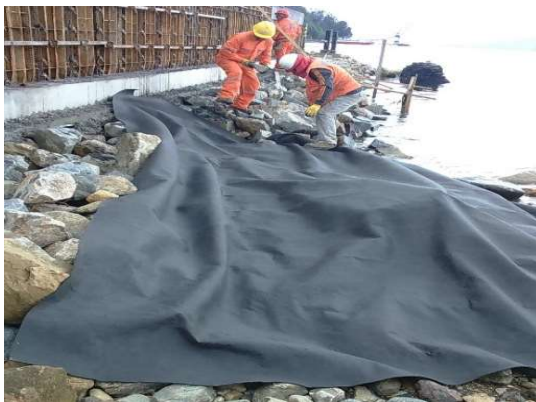
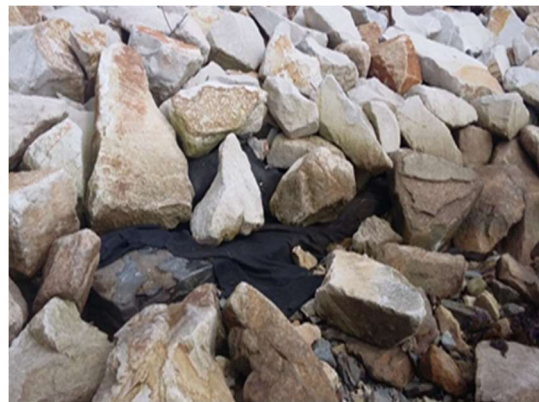
Imagen 19. NCA 1 proceso de colocación de geotextil.

Imagen 20. NCA 1 proceso de colocación de geotextil.

Este hallazgo fue “sellado” colocando sobre él geotextil y depositando, en forma cuidadosa, un enrocado de protección, utilizando un sistema compuesto por una excavadora y cadenas de acero, que permitieron la instalación controlada y precisa de la roca (Imágenes 19 y 20). Además, antes de taparla, fue dispuesta bajo el geotextil una ficha que presentaba datos relacionados con las UTM y dimensiones de ésta. Cabe destacar que este procedimiento de sellado no implicó daño a la estructura y que puede ser revertido.

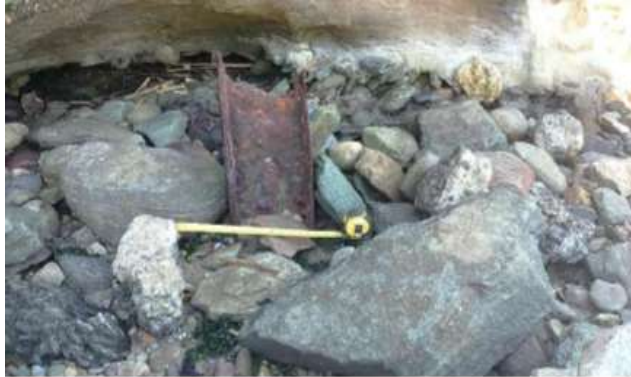
**NCA2:** se encuentra al interior de un socavón, al pie del farellón del Fuerte, en el sector Batería San Juan (UTM 5583406N; 634676E, Datum WGS 84, Meridiano Central 75° W, Zona 18). Corresponde a un riel metálico de 48 cm de alto (Imagen 21). Dadas las características de este hallazgo, es muy probable que corresponda a los restos del sistema de la vía férrea que usaba la siderúrgica Los Altos Hornos de Corral y las empresas que la sucedieron, para su infraestructura portuaria (Imágenes 22 y 23). Altos Hornos habilitó un ferrocarril que recorría desde el muelle atravesando la playa para llegar a sus instalaciones industriales en La Aguada. Esta fábrica, como las empresas que la siguieron en la explotación del fierro, funcionó en el lugar durante la primera mitad del siglo XX.

Imagen 21. NCA 2 al momento de ser encontrado.

Este hallazgo NCA 2 fue “sellado” depositando sobre él, en forma cuidadosa, una capa de relleno granular que se ejecutó para conformar una plataforma para el tránsito de la maquinaria, utilizando una excavadora pequeña. Cabe señalar que este procedimiento de sellado puede ser revertido.

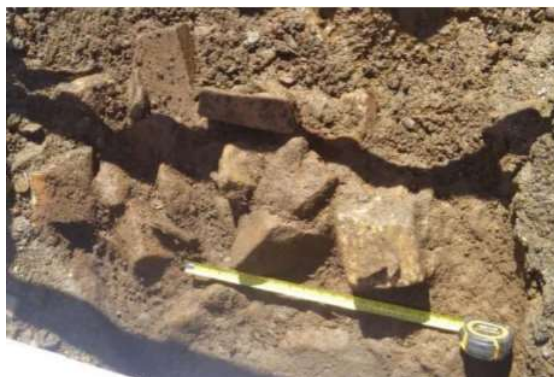
**NCA3:** se encontró en el frente N°1 del Tramo 4, en el sector Batería San Juan (UTM 5583374N; 634676E, Datum WGS 84, Meridiano Central 75° W, Zona 18). Corresponde a un conjunto de ladrillos que se evidenció durante el movimiento de tierra (Imagen 24). Este hallazgo se cubrió con geotextil, y sobre éste, fue depositado cuidadosamente un relleno granular (Imágenes 25 y 26).

Imagen 24. NCA 3 al momento de ser encontrado

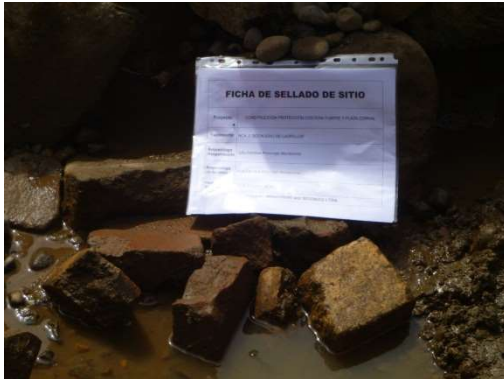
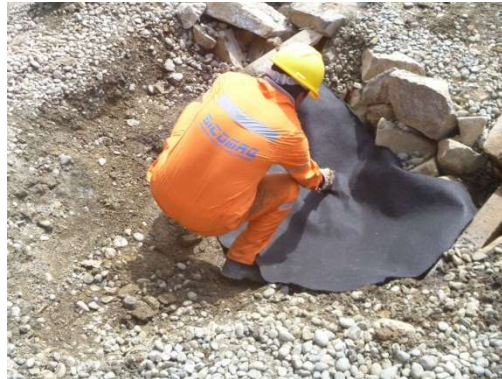
Imagen 25. NCA 3 Cubierto con geotextil

Imagen 26. NCA 3 Cubierto con geotextil

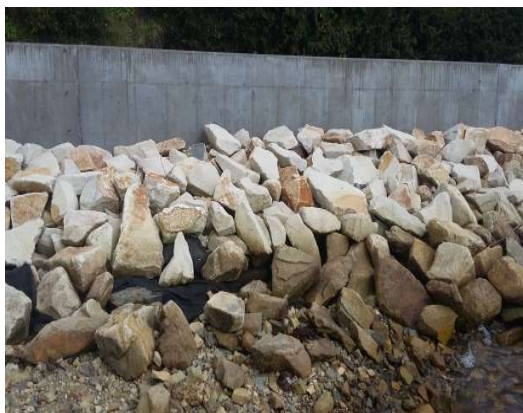
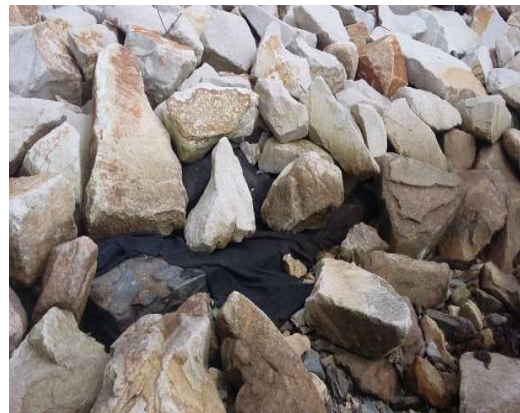
**NCA1:** Este hallazgo se encuentra cubierto por rocas y geotextil negro como consta en las Imágenes 27 y 28.

Imagen 27. NCA 1 estado actual

Imagen 28. NCA 1 estado actual

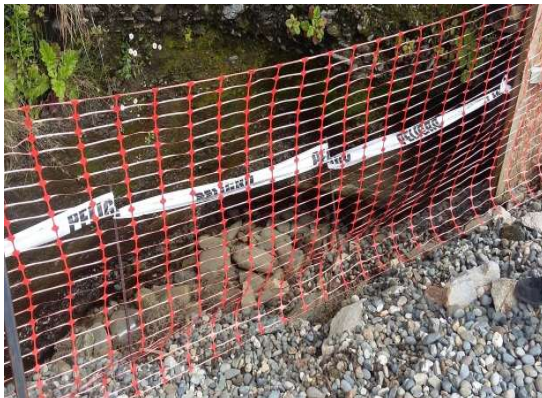
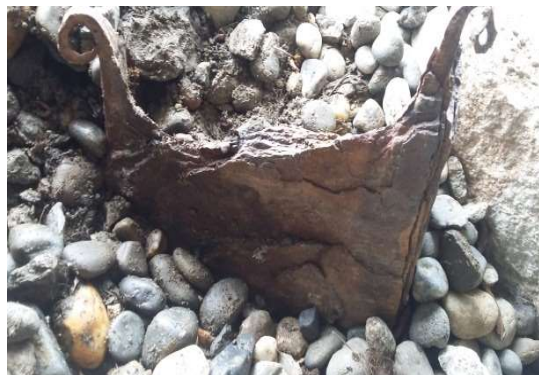
**NCA2:** Este hallazgo se encuentra cubierto parcialmente por una sección menor del relleno que se utilizó para conformar una plataforma, para el tránsito de la maquinaria. Para tal efecto, se tuvo la precaución de delimitar el área con malla, para asegurar que estuviera protegido y ubicado fuera del área de tránsito de personas o maquinaria (Imagen 29). Superficialmente se puede apreciar parte de este riel (Imagen 30).

Imagen 29. NCA 2 estado actual

Imagen 30. NCA 2 estado actual

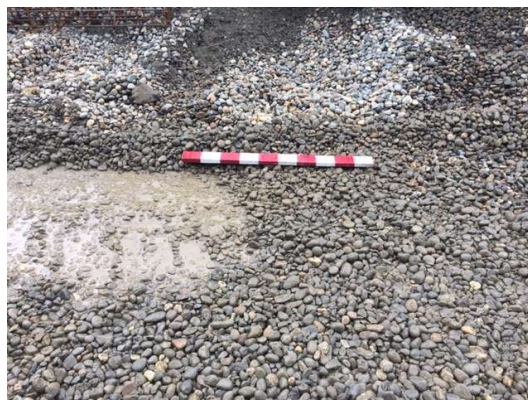
**NCA3:** Este hallazgo se encuentra cubierto por un geotextil de protección y sobre éste un relleno granular (Imagen 31).

Imagen 31. NCA 3 estado actual
