**DECLARACION DE IMPACTO AMBIENTAL**

**PERMISO AMBIENTAL SECTORIAL**

**NOMBRE DEL PROYECTO: INFRAESTRUCTURA Y SERVICIOS DE APOYO A  
CAMINANTES EN ESTANCIA CERRO PAINE**

**Hotel Las Torres**

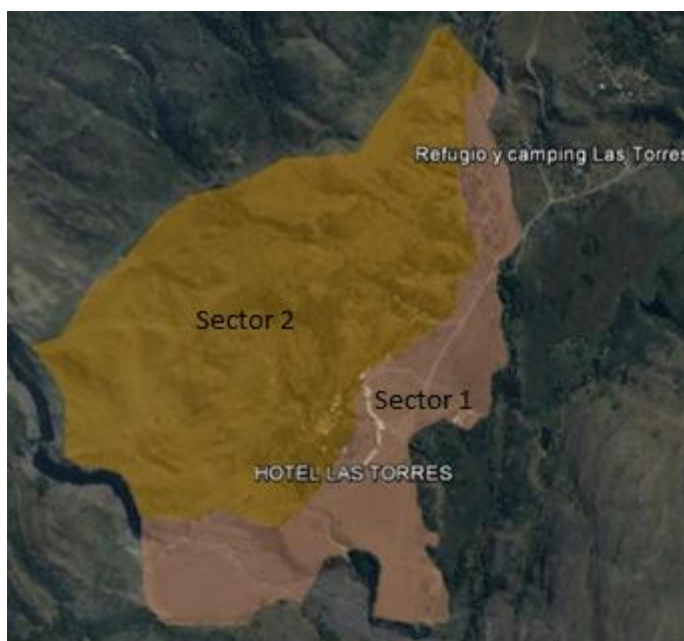
**Figura 2. Visualización de los dos sectores estudiados**

Para realizar las evaluaciones, se seccionó en gabinete sitios con características vegetacionales y topográficas homogéneas, definiendo dos sectores:

Sector 1: zona con pendiente plana donde está emplazado el hotel Las Torres, presentando mayoritariamente pastizal como unidad vegetacional

Sector 2: zona aledaña al hotel Las Torres, dirección *Este*, Pendientes onduladas a cerranas, con bosque de *Nothofagus* spp y matorral preandino.

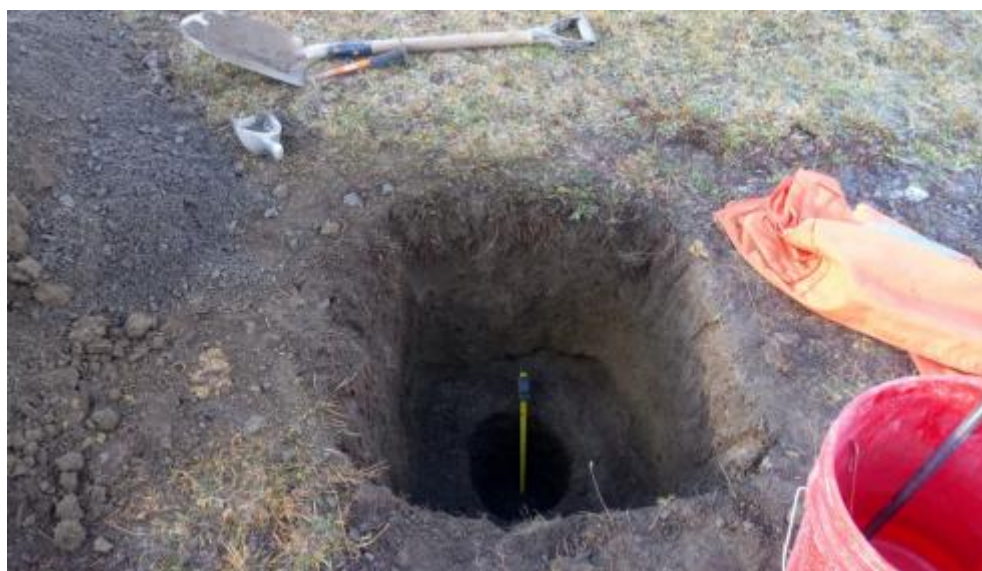
**Figura 3. Vista general de calicata realizada en el sector 1**

Se realizaron 3 calicatas para el estudio del suelo, resultados entregados por Terralab (7 de Junio 2017), los cuales determinan lo siguiente:

1	0 - 15 cm	Suelo Vegetal.
2	15 - 100 cm	Se observó suelo grueso de textura arena limosa, con tamaño máximo de partículas de 1", sin presencia de bolones de tamaño superior a 3", color café, graduación bien graduada media, sin plasticidad, sin olor, formas de partículas redondeadas, humedad húmeda, compacidad media, estructura homogénea, origen del suelo residual, sin indicios de materia orgánica.
