REF.: Res. Ex. N°6 Rol D-087-2017.

MAT.: Observaciones Acta Visita Inspectiva 27 de marzo de 2018.

Tal como señala la Res. Ex. N°6 D-087-2017, con fecha 27 de marzo de 2018 se llevó a cabo una visita inspectiva a las instalaciones que componen el sistema de tratamiento aprobado para la planta de lácteos Mulpulmo de la empresa Lácteos del Sur S.A. y a los esteros Mulpulmo y Yutreco, afectados por la descarga de Riles con insuficiente tratamiento.

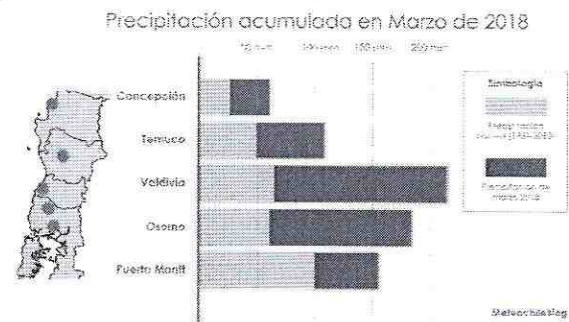
En términos de agua caída, gran parte de las localidades entre la Región del Biobío y Los Lagos presentaron superávit de lluvias. Tal como se ve en la gráfica en colores verdes, los montos de lluvia normales del mes fueron superados con creces en casi todas las estaciones de monitoreo. El caso más extremo es Valdivia, que registró 215 mm (siendo lo normal solo 70), lo que equivale a un superávit de poco más de 200%.

Este registro de lluvias no solo es importante por el superávit presentado, si no que también porque se convierte en el mes de marzo más lluvioso desde que hay registros en Valdivia (\*1). El récord anterior correspondía 1993, cuando cayeron 195 mm en el mes.

Para la ciudad de Osorno, marzo de 2018 se convierte en el segundo marzo más lluvioso desde 1950 con 178 mm, solo detrás de 1993 que registró 267 mm. En Temuco, en tanto, durante
