EN LO PRINCIPAL: EVACÚA TRASLADO. OTROSÍ: ACOMPAÑA DOCUMENTOS.

**I. Respecto de la calidad de las aguas del Estero Mulpulmo y Yutreco.**

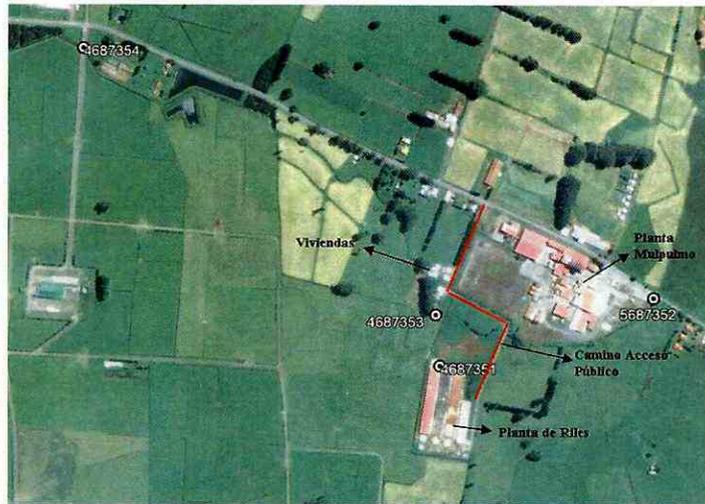
Figura 1. Camino público entre la estación SMA 4687352 y la estación SMA 4687523.

A este respecto, es relevante señalar que el Estero Mulpulmo (entre la estación SMA 4687352 al costado del camino de la Planta productiva y la estación SMA 4687523 después de la descarga de la Planta de Riles) bordea las instalaciones de mi representada, pero que asimismo existe entre éstas y el Mulpulmo un camino de acceso público por el cual acceden los residentes de las viviendas que se encuentran al costado de la planta de Riles, tal como muestra la siguiente figura.

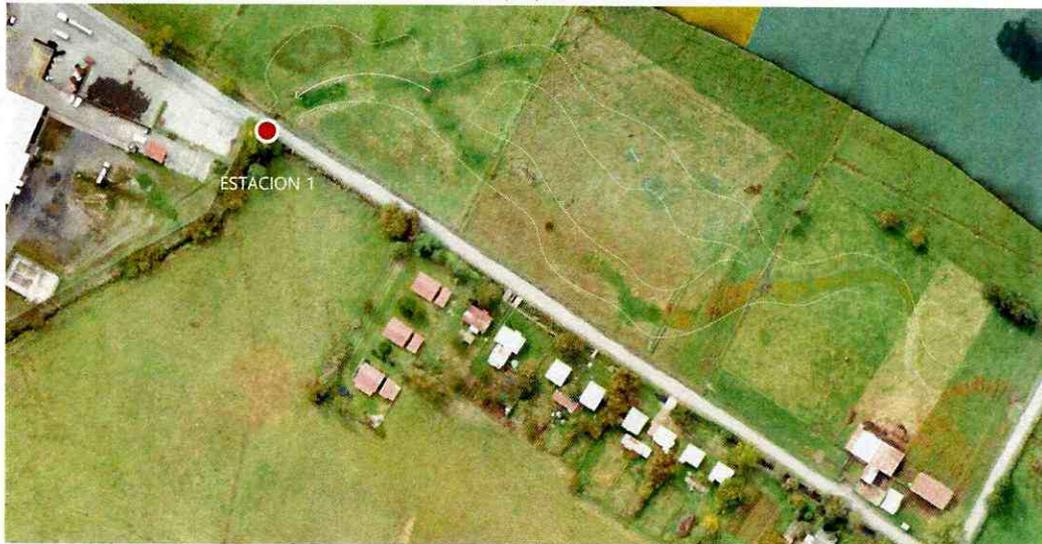
Figura 2. Identificación de la posible ruta de aportes difusos de una alta conductividad al estero Mulpulmo (E1).

Ejemplo de lo anterior es la identificación de aportes difusos con una alta conductividad registrada en la Estación 1 (2273uS/cm), situación que podría explicarse en que esta estación recibe infiltración del predio ubicado al costado norte del camino, arrastrando nutrientes y sales de actividades agropecuarias como se evidencia en la siguiente figura.

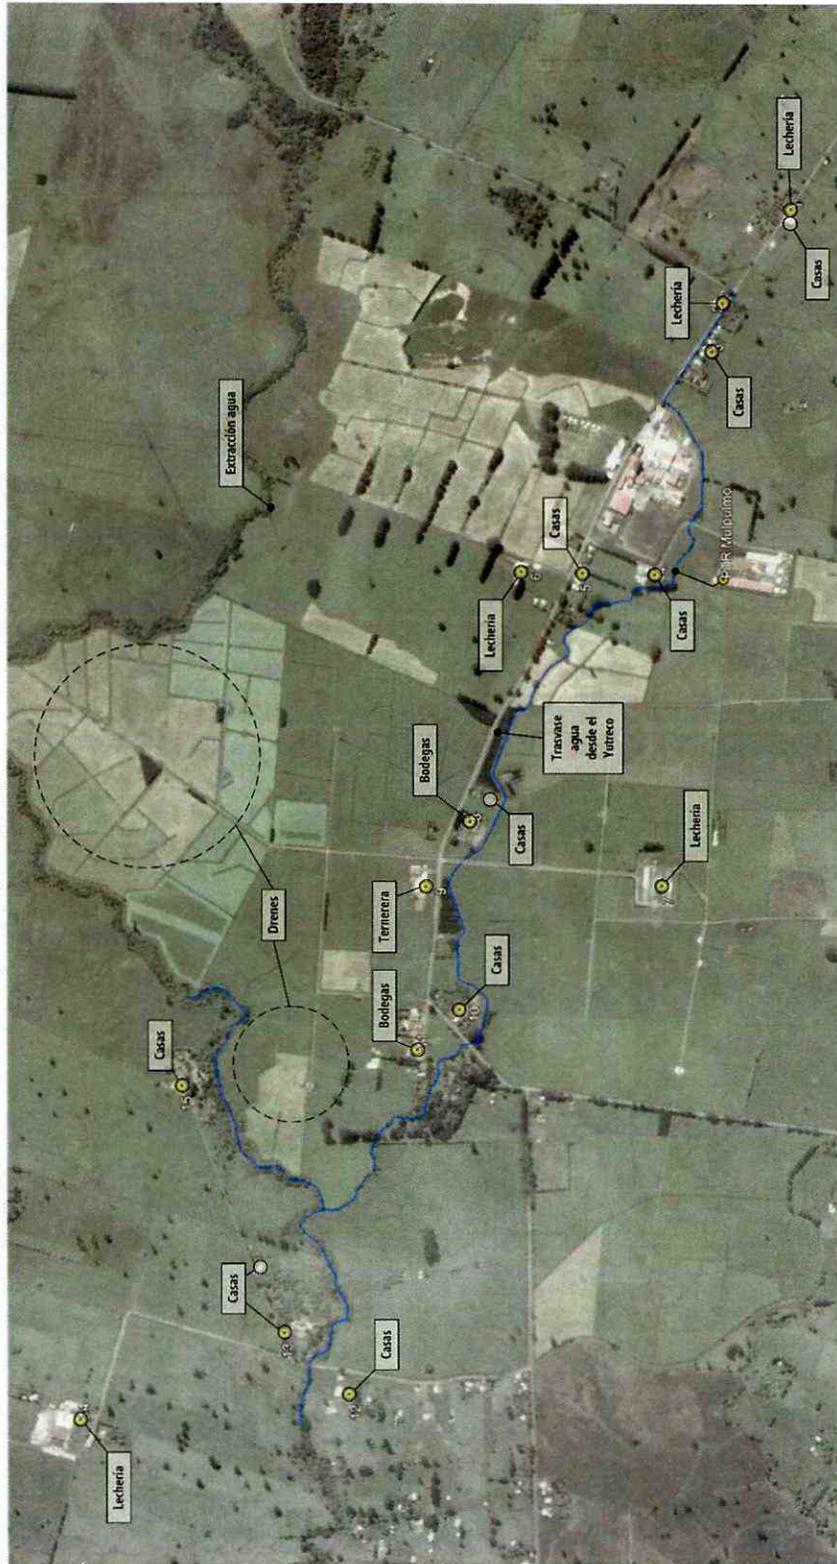
Figura 1: Área de intervención antrópica

Habit y Parra (2001)<sup>1</sup> señalan que el sistema hidrológico de la mayoría de las cuencas de Chile se encuentra altamente modificado por la operación de numerosos canales de regadío, impactando negativamente la biota acuática. También Parra et al, (1999)<sup>2</sup>, identifica al aporte difuso de nutrientes como el principal factor que afecta la calidad del agua en los sectores medios de la cuenca del Río Damas, adquiriendo las fuentes puntuales mayor relevancia en el curso inferior (e.g., descargas de purinas de lecherías, de agroindustrias y domésticas). Esta situación coincide con el diagnóstico realizado por la DGA (2004)<sup>3</sup>, donde indica que los factores inciden en la calidad del agua en la cuenca del Río Bueno son: i) Contaminación difusa por aguas servidas, ii) Contaminación difusa por ganadería, iii) Contaminación difusa por plaguicidas y fertilizantes, entre otros. En la zona de Mulpulmo, se aprecia un alto grado de intervención antrópica, dada principalmente por la construcción de un sistema de canales de drenaje, por existir una intensa actividad agrícola, industrial y ganadera asociada al trayecto de los esteros Mulpulmo y Yutreco (ver Figura 1).

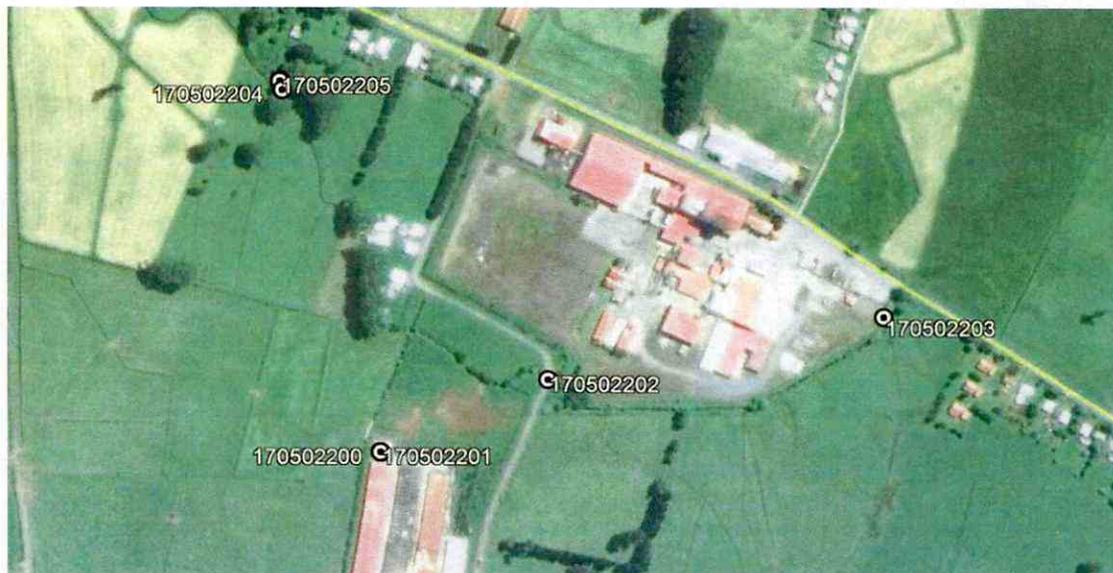
Figura 2: Estaciones de muestreo SMA 21.04.2017

Estación		Coordenada UTM (m)		Estación SMA
id	Descripción	Norte	Este	
E1	Estero Mulpulmo antes de Planta Mulpulmo	5.508.173	675.026	170502203
E2	Estero Mulpulmo 120 m arriba descarga Planta Riles	5.508.148	674.555	170502202
E3	Estero Mulpulmo 100 m abajo descarga Planta Riles	5.508.375	674.465	170502204
E4	Estero Mulpulmo 300 m abajo descarga Planta Riles	5.508.383	674.463	170502205
-	Efluente Planta Riles	5.508.041	674.547	170502201

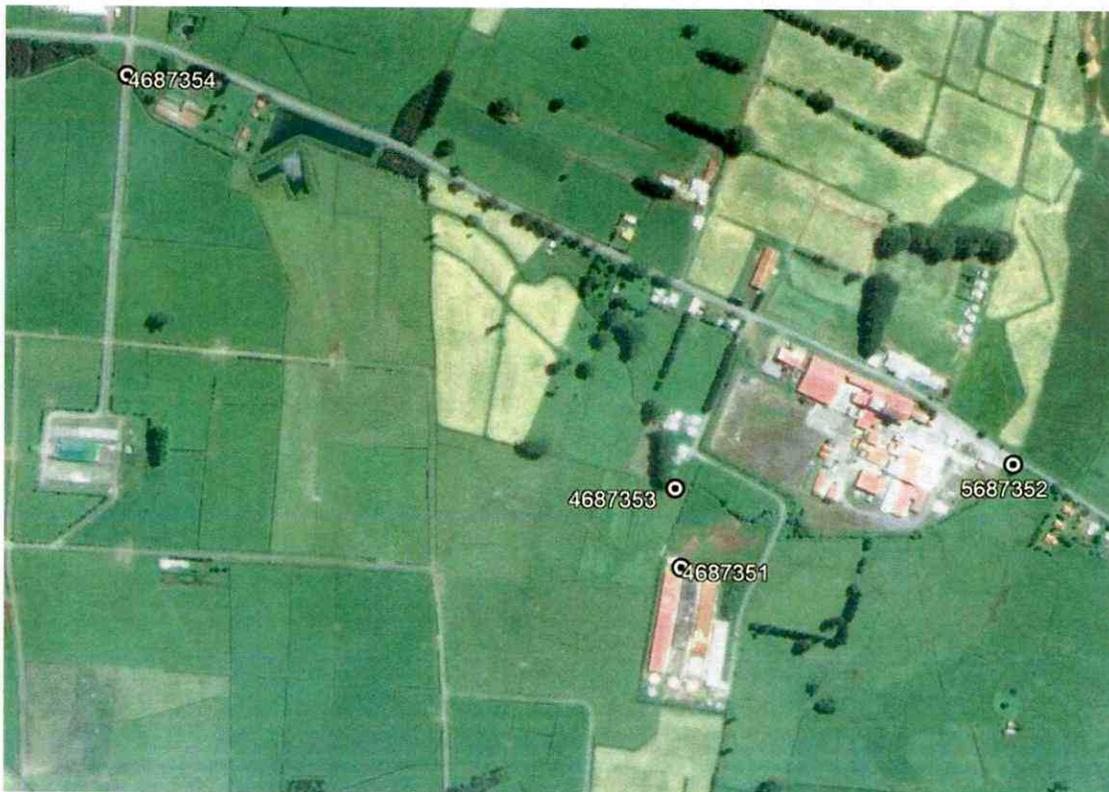
Figura 3: Estaciones de muestreo SMA 27.03.2018

Estación		Coordenada UTM (m)		Estación SMA
id	Descripción	Norte	Este	
E1	Estero Mulpulmo antes de Planta Mulpulmo	5.508.173	675.026	4687352
E3	Estero Mulpulmo después de la descarga Planta Riles	5.508.148	674.555	4687523
E4	Estero Mulpulmo en cruce a lechería Romero	5.508.741	673.803	4687534
-	Planta Riles Planta Mulpulmo	5.508.037	674.561	4687351

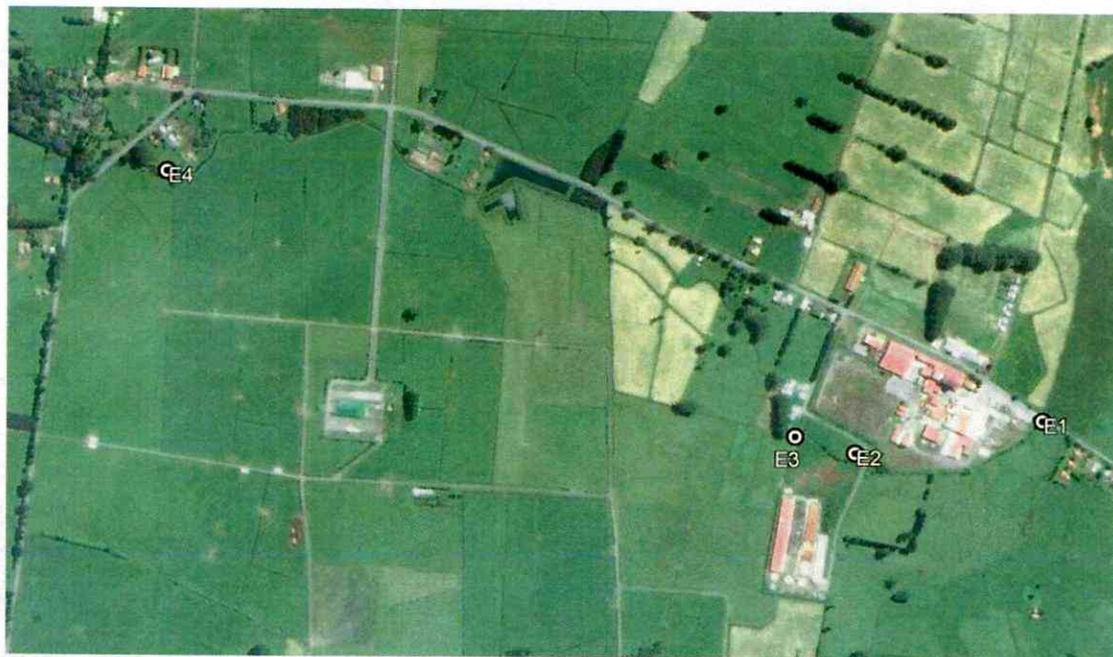
Figura 4: Estaciones de muestreo AQQ 06.04.2018

Estación		Coordenada UTM (m)		Estación
id	Descripción	Norte	Este	
E1	Estero Mulpulmo antes de Planta Mulpulmo	5.508.171	675.035	E1
E2	Estero Mulpulmo antes de descarga Planta Riles	5.508.116	674.679	E2
E3	Estero Mulpulmo después de la descarga Planta Riles	5.508.150	674.565	E3
E4	Estero Mulpulmo zona cruce Ruta U-159	5.508.678	673.384	E4

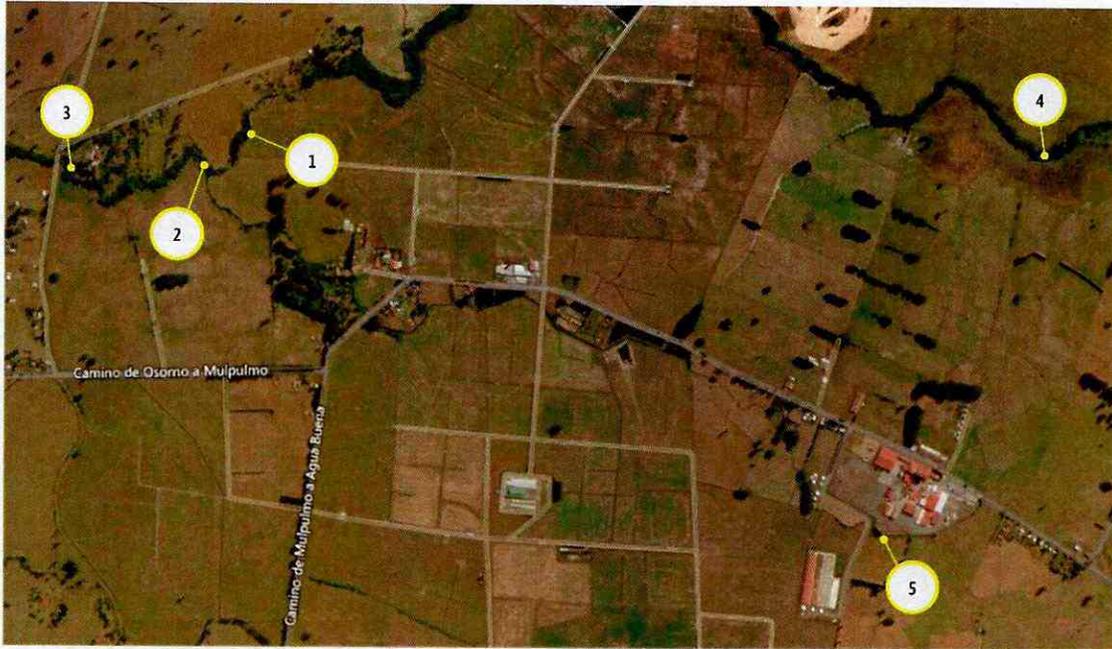
Figura 5: Puntos de muestreo sobre Estero Yutreco y Mulpulmo

Las estaciones de monitoreo NCh1333/78 Mod 84 para vida acuática responden al seguimiento de calidad de agua, realizado por AGQ Chile en 5 estaciones: 1 antes de la PTR Planta Mulpulmo, y las otras, en el Estero Yutreco, aguas arriba y aguas debajo de la descarga del estero Mulpulmo en el Estero Yutreco.

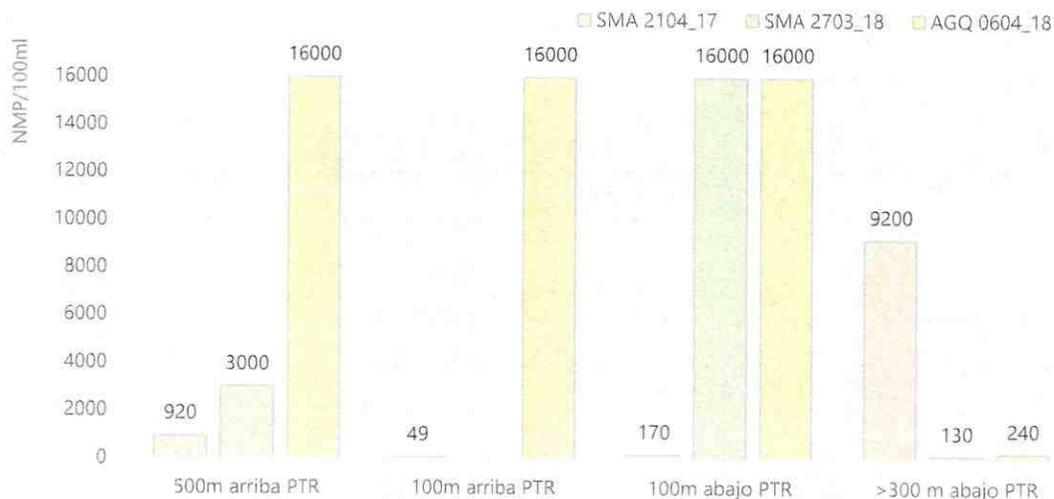
Gráfico 1: Coliformes fecales registrados para 4 estaciones en Estero Mulpulmo

En el muestreo de la SMA 21.04.17, tenemos que los registros de CF son del orden de 920 NMP/100 ml, superior a los registros obtenidos antes y después de la descarga de la PTR, con 49 y 170 NMP/100 ml, respectivamente. Asociado a esta variable, tenemos que la temperatura de la E1 (11,9°C) es mucho más baja que la registrada en las 2 estaciones siguientes, con 20,7 y 20,4°C, respectivamente, lo que evidencia un aporte de una fuente difusa externa, previo a la PTR Planta Mulpulmo, y que confluye a la E1. También se observa un incremento de CF desde 170 NMP/100 ml (E3 aguas abajo PTR) a 9.200 NMP/100 ml a 300 m aguas abajo de la descarga de la PTR (Informe 10502204 (E3) y 17022205), lo que evidencia un nuevo aporte difuso proveniente de una fuente externa de CF no relacionadas con la PTR, y que aumenta significativamente la carga de esta variable.

En el muestreo de la SMA 27.03.18, tenemos que los registros de CF son del orden de 3.000 NMP/100 ml en la E1 (antes de la PTR), y de 16.000 NMP/100 ml en la E3 (después de la PTR), más de 2 meses (70 días) después de que la PTR dejó de descargar en el Estero Mulpulmo. Ambos registros evidencian un aporte de CF no relacionadas con la PTR, y que se mantiene el registro fuera de los límites establecidos por la DS90/00 MMA, en monitoreos realizados en 341 días de diferencia (entre 21.04.2017 y 27.03.2018).

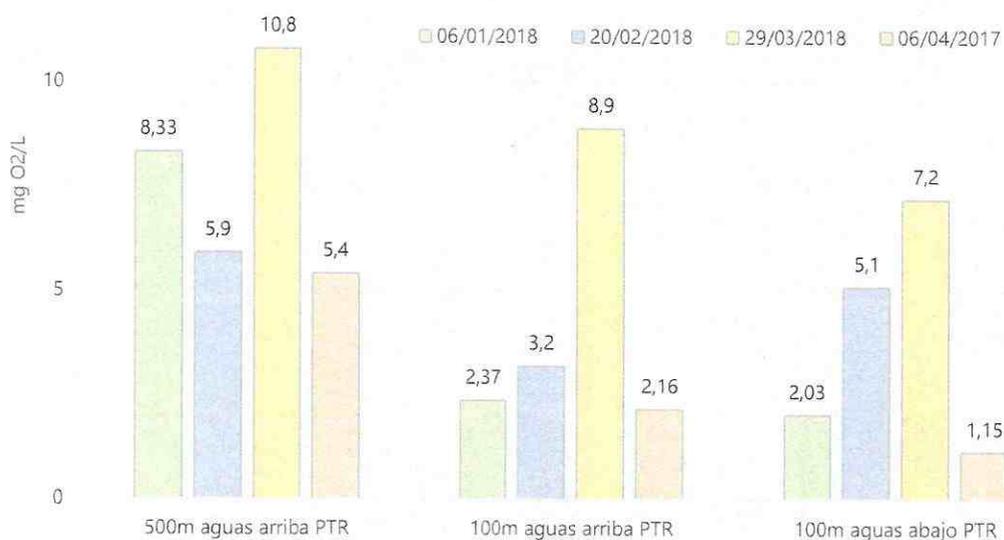
Gráfico 2: Registros de OD de enero a abril 2018, para 3 estaciones en el Estero Mulpulmo

En los muestreos de NCh1333/78 Mod 84 Vida Acuática se observa que, aunque existe una mejora en los niveles de oxígeno disuelto (OD) para todas las estaciones monitoreadas en el Estero Mulpulmo

(E1 y E2 antes de la descarga PTR, y E3, después de la descarga PTR), esta decae para todas las estaciones en abril de 2018 (ver gráfico siguiente). Sólo en el registro observado para el mes de enero (06/01/2018), el efluente de la PTR se descargó en el Estero Mulpulmo, para el resto de los registros observados (febrero a abril 2018), no se evidencia influencia de la descarga de la PTR sobre el cuerpo receptor, lo que permite concluir que la disminución de los niveles de OD en el Estero Mulpulmo, tanto aguas arriba como abajo de la localización de la PTR, sería producto de otros factores externos a la descarga del efluente de la PTR.

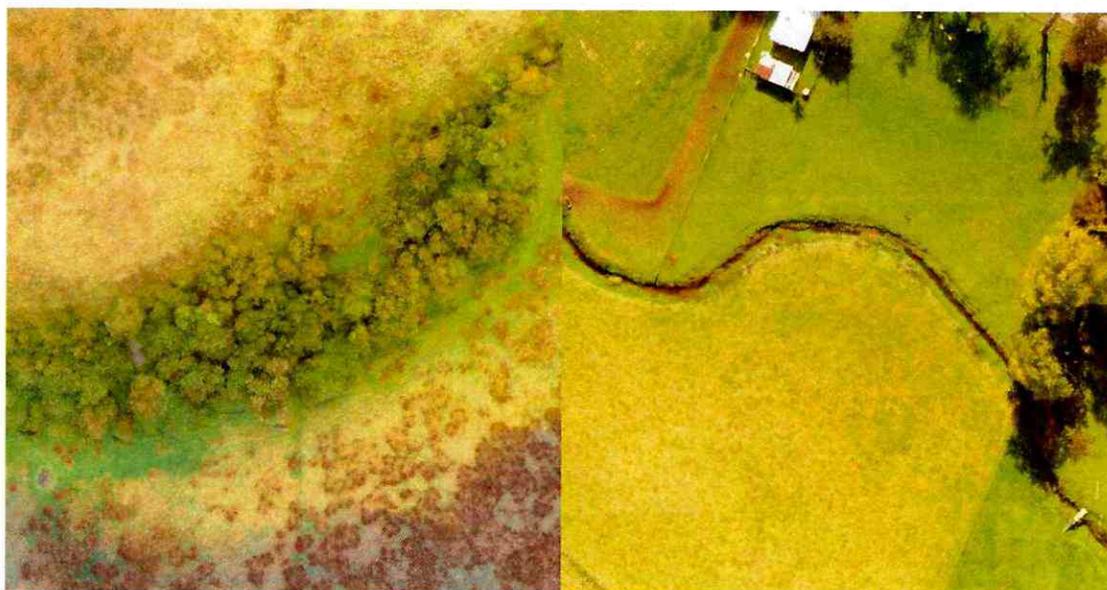
Figura 6: Vista comparada Estero Yutreco (izq) versus Estero Mulpulmo (der)

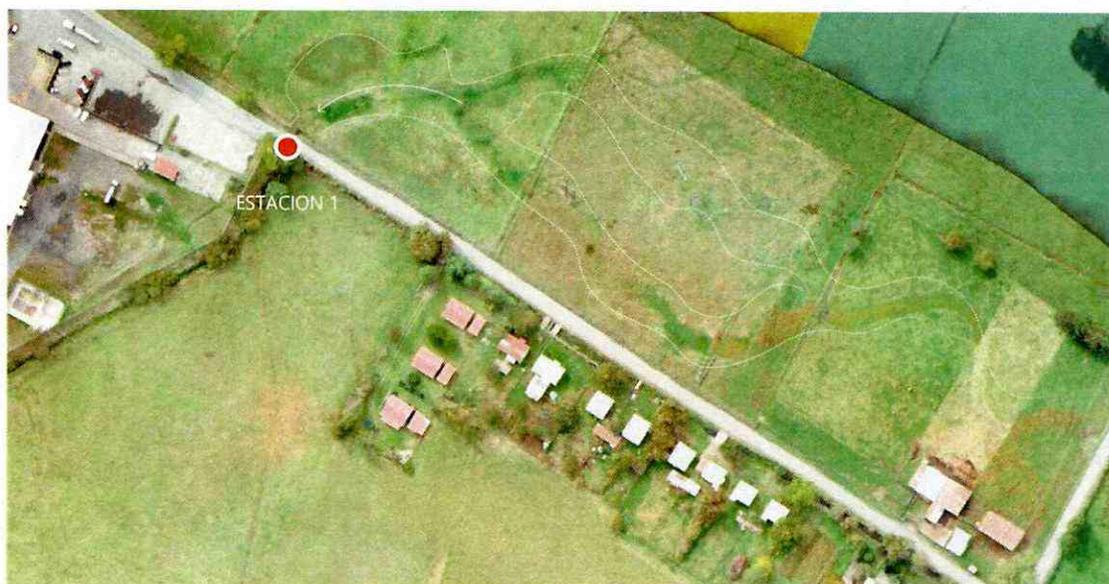
Figura 7: Identificación de la posible ruta de aportes difusos de una alta conductividad al estero Mulpulmo (E1)

El estero Mulpulmo, está conectado a una red de canales de drenaje de predios agrícolas, que aportan contaminantes a sus aguas. Existen aportes difusos de lecherías, terneras, agroindustrias, y en general de la actividad agrícola del sector. Ejemplo de lo anterior es la identificación de aportes difusos con una alta conductividad registrada en la Estación 1 (2273uS/cm), situación que podría explicarse en que esta estación se recibe infiltración del predio ubicado al costado norte del camino, arrastrando nutrientes y sales de actividades agropecuarias (ver Figura 7).

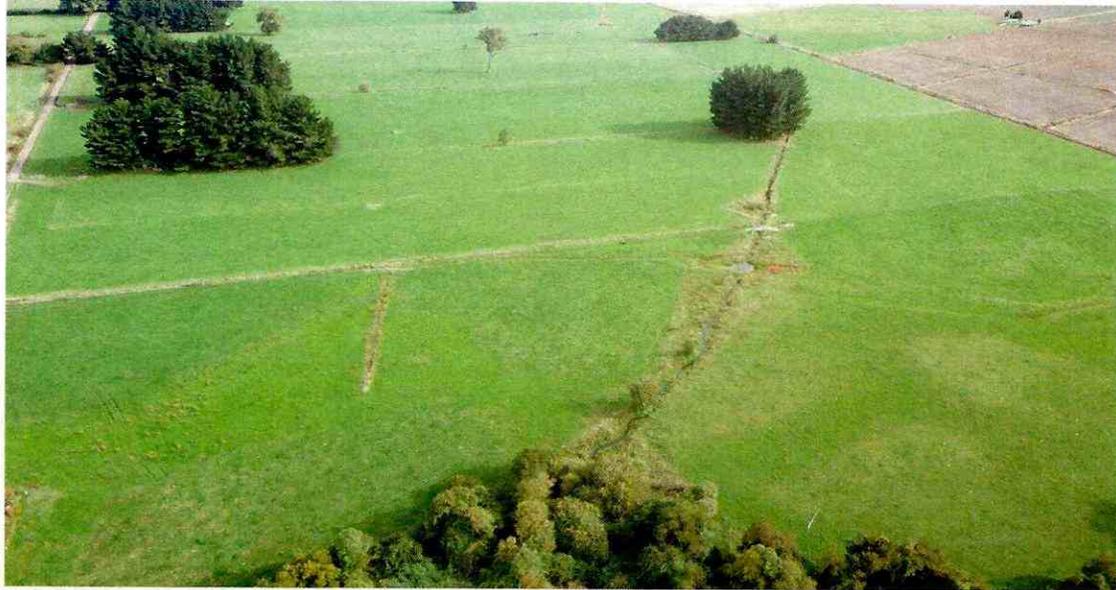
Figura 8: Extracción de agua desde el estero Yutreco al estero Mulpulmo.  
(5.509.230 N y 674.751 E, WGS84 H18)

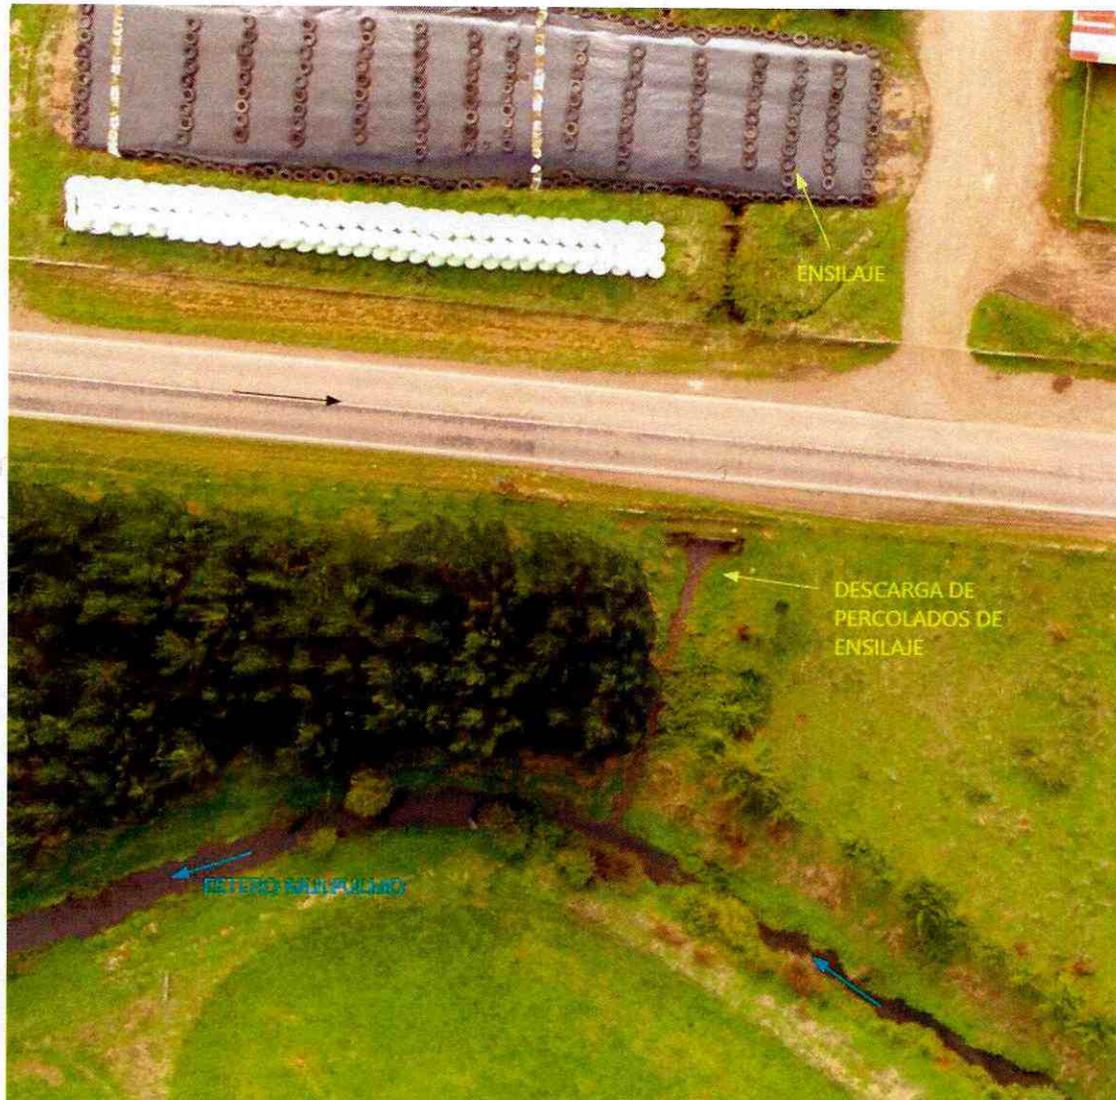
Figura 9: Detalle del aporte de percolados por ensilaje al Estero Mulpulmo  
(5.508.774 N y 673.764 E, WGS84 H18)

Se evidencian actividades antrópicas altamente contaminantes que afectan directamente al Estero Mulpulmo, 1.100m después de la PTR, donde se descargan percolados de ensilaje con gran poder de contaminación (ver **¡Error! No se encuentra el origen de la referencia.**), y de acuerdo con Ansorena (1992)<sup>18</sup>, es el residuo más contaminante de los producidos en explotaciones agrícolas. Su demanda de oxígeno se encuentra entre las más altas entre varios tipos de efluentes, alcanzando entre los 30.000 a 80.000 mg/L de DBO, (Dumont, 1992)<sup>19</sup>.

Los efectos por descarga de percolados de ensilaje son significativos, debido a que los lixiviados son ricos en ácidos orgánicos que aportan corrosividad al medio, efecto que se acentúa en época estival cuando el cauce del Mulpulmo está en su menor nivel. Esta situación tendría una relación directa con la generación COV (Compuestos Orgánicos Volátiles) produciendo olores que afectan a las viviendas aguas abajo a 600 m aguas, producto del aporte de los lixiviados.

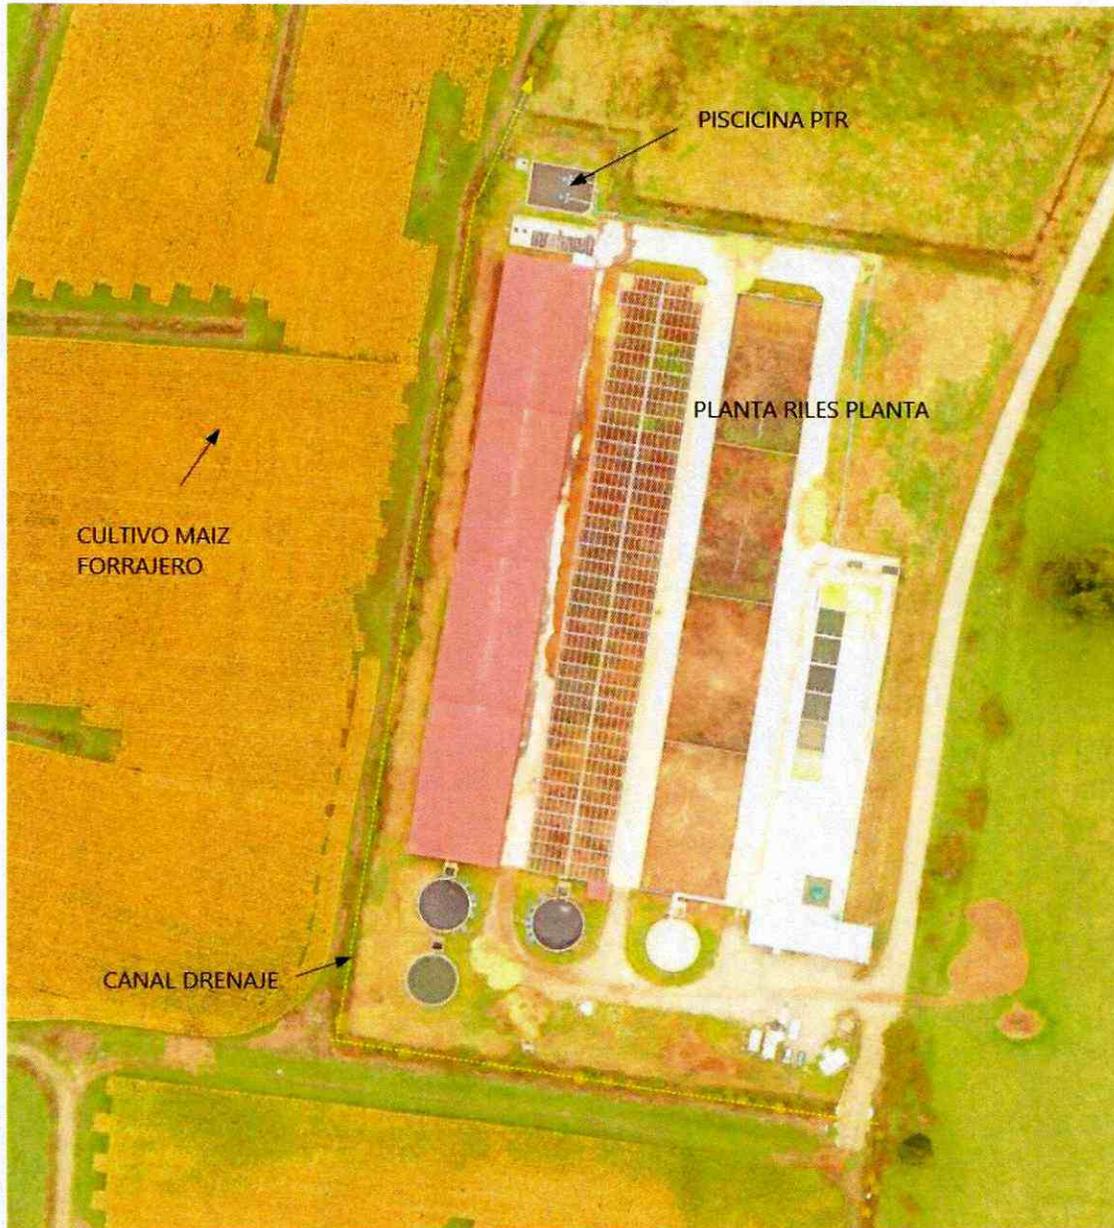
Figura 10: Actividades agrícola intensiva aledaña a PTR, con canal de drenaje hacia Estero Mulpulmo (5.508.013 N y 674.520 E, WGS84 H18)

En la figura superior, se muestra que existen múltiples actividades agropecuarias en el sector Mulpulmo, como es el caso de la imagen, donde se evidencia cultivo intensivo de maíz para forraje, en un predio colindante con canales de drenaje, que conectan con el punto de descarga de la PTR, y que son aportes de nutrientes inorgánicos/orgánicos, derivados de procesos de fertilización.

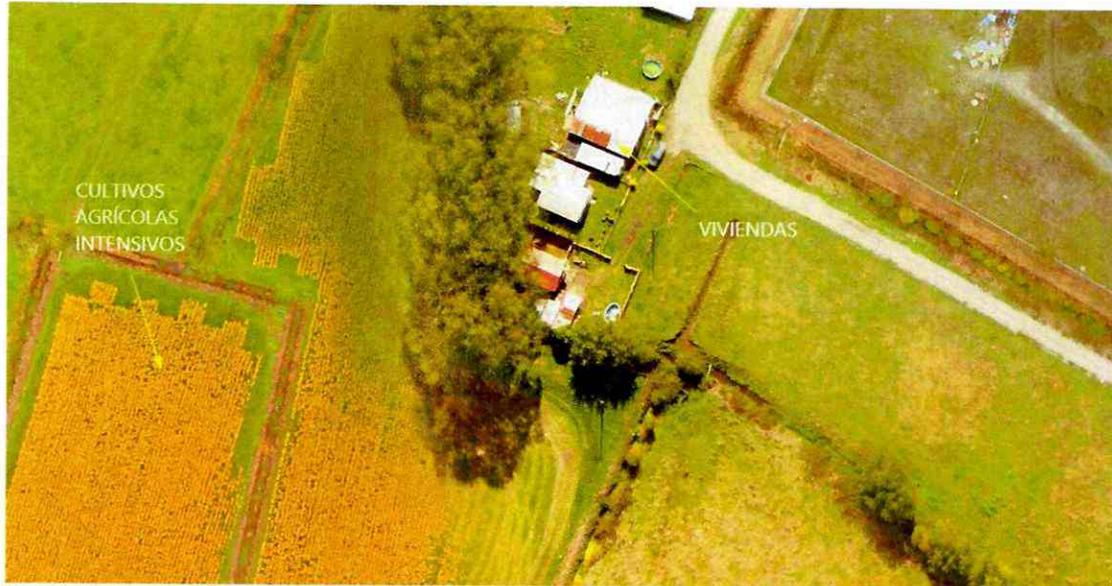
Figura 11: Cultivos agrícolas intensivos y viviendas  
(5.508.150 N y 674.565 E, WGS84 H18)

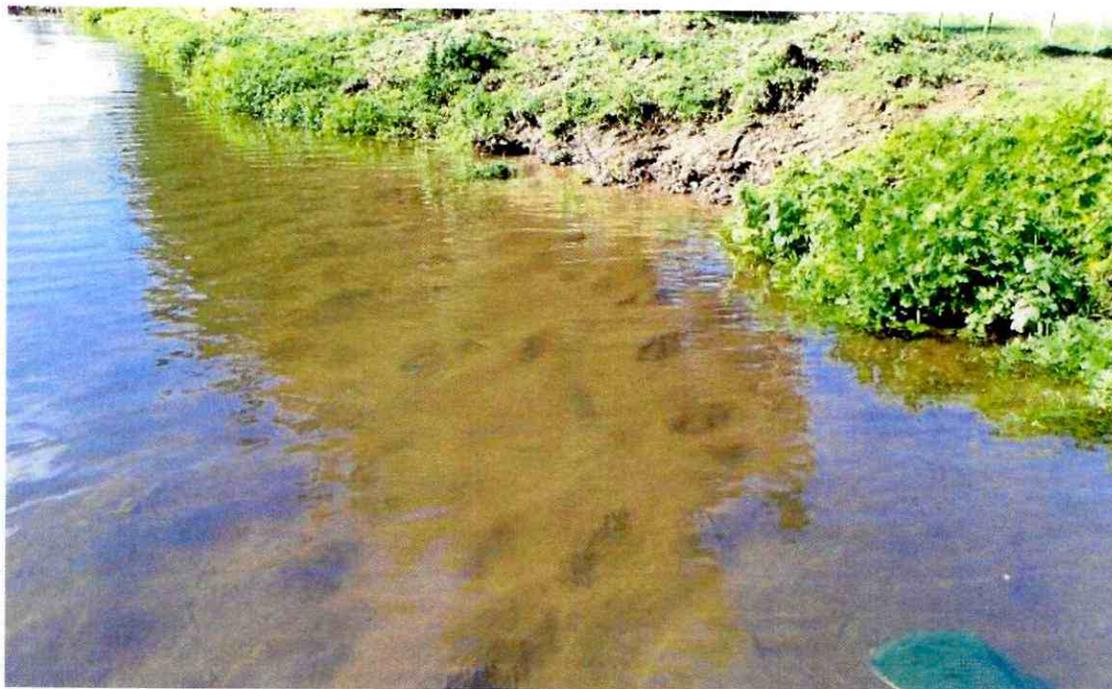
Figura 12: Abrevadero y/o paso de animales en Estero Mulpulmo  
(5.508.685 N y 673.459 E, WGS84 H18)

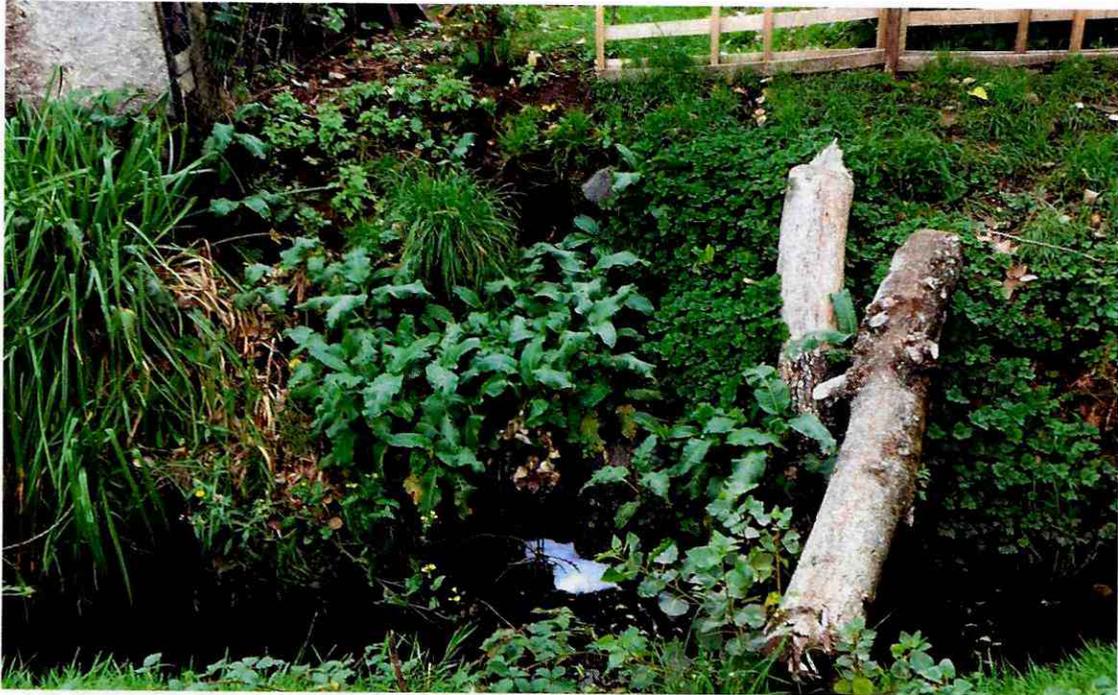
Figura 13: Viviendas con descargas de detergentes al Estero Mulpulmo, cerca de la E3  
(5.508.235 N y 674.533 E, WGS84 H18)

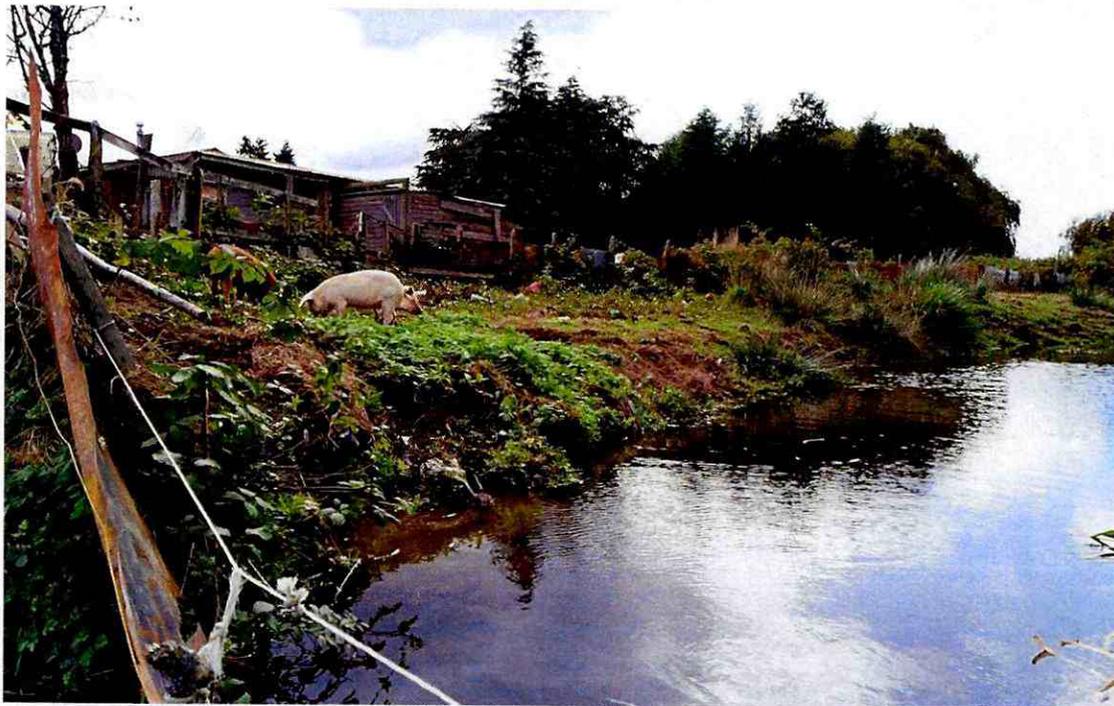
Figura 14: Viviendas con animales de granja en el Estero Mulpulmo  
(5.508.685 N y 673.459 E, WGS84 H18)

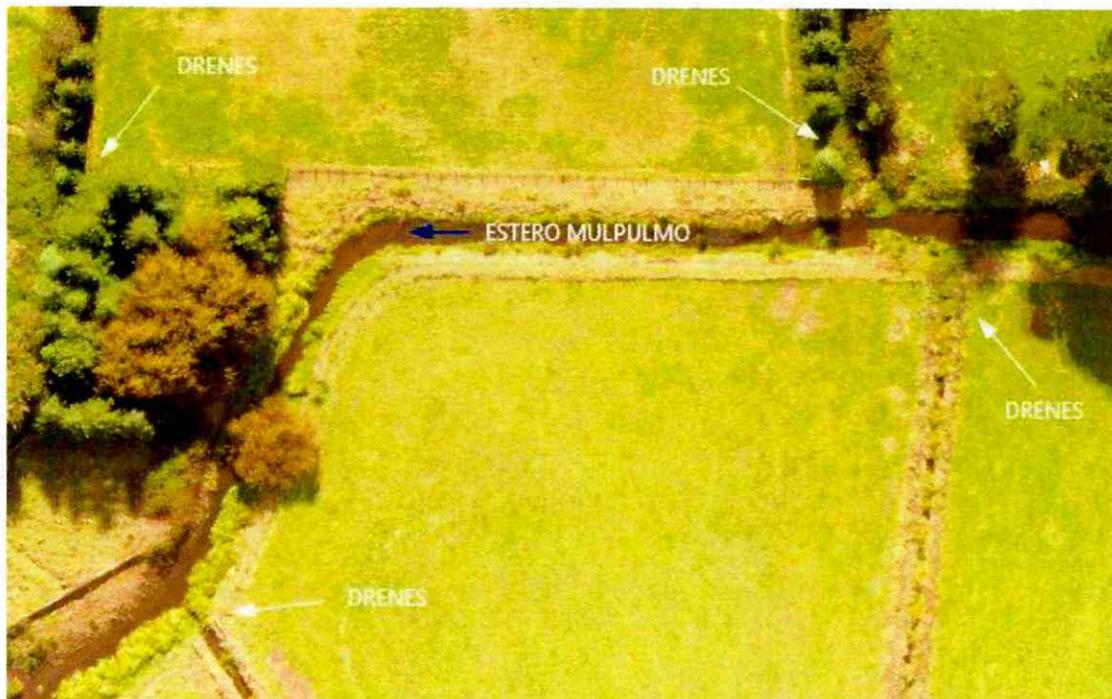
Figura 16: Drenes con descarga al Estero Mulpulmo, entre E3 y E4  
(5.508.737 N y 673.515 E, WGS84 H18)

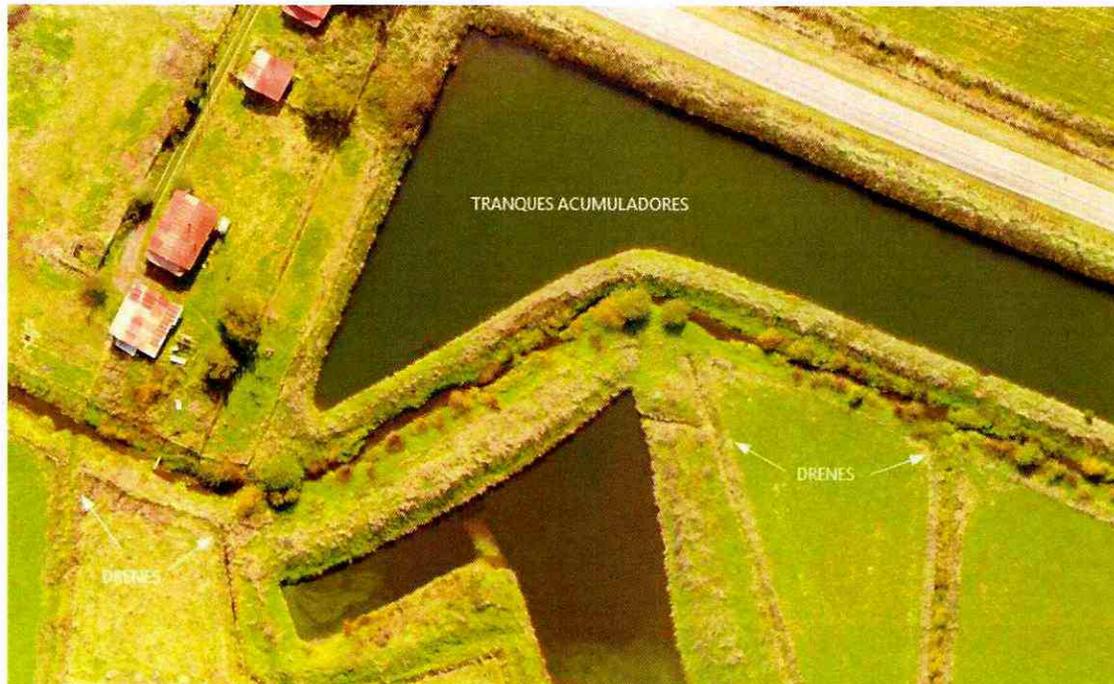
Figura 17: Sección del Estero Mulpulmo con drenes y tranques de acumulación de aguas entre E3 y E4 (5.508.635 N y 674.035 E, WGS84 H18)

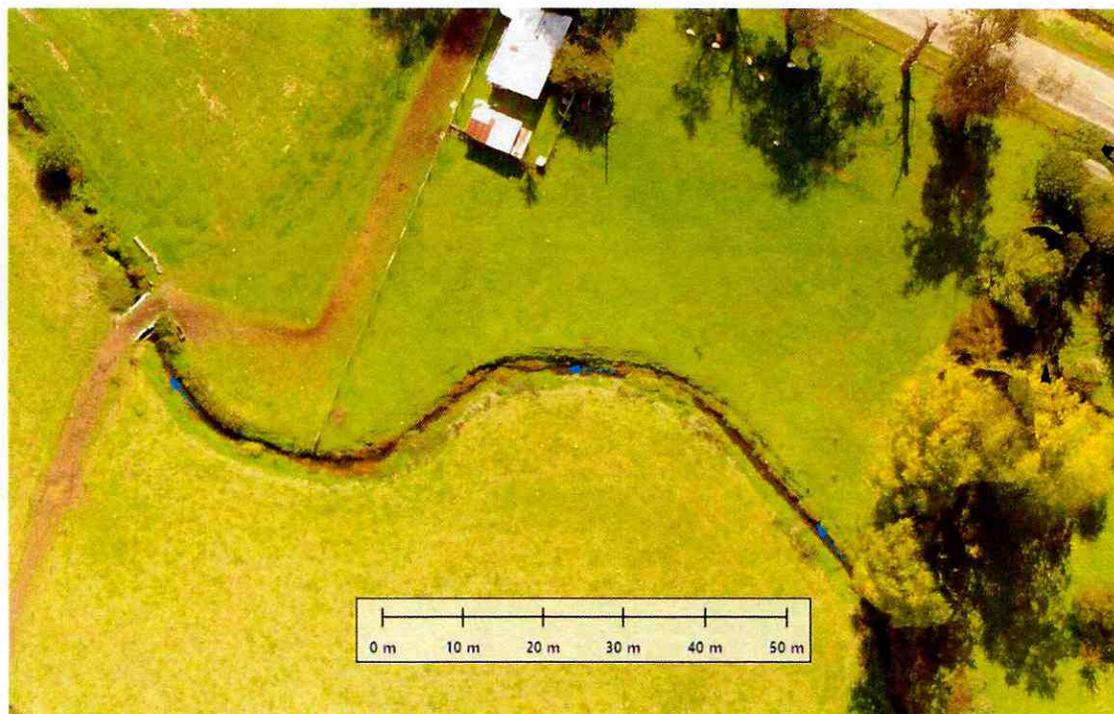
Figura 18: Sección del Estero Mulpulmo después de la estación E3 (<2 m ancho). (5.508.442 N y 674.404 E, WGS84 H18)

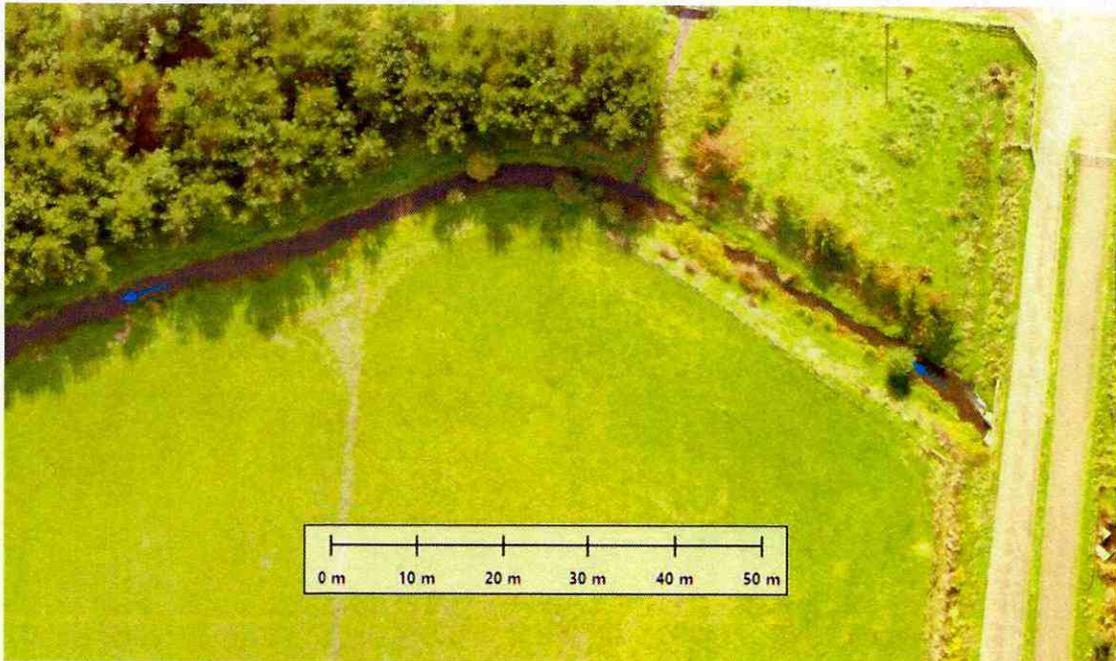
Figura 19: Sección del Estero Mulpulmo con aporte de agua del Estero Yutreco antes de E4 (<4 m ancho).  
(5.508.746 N y 673.708 E, WGS84 H18)

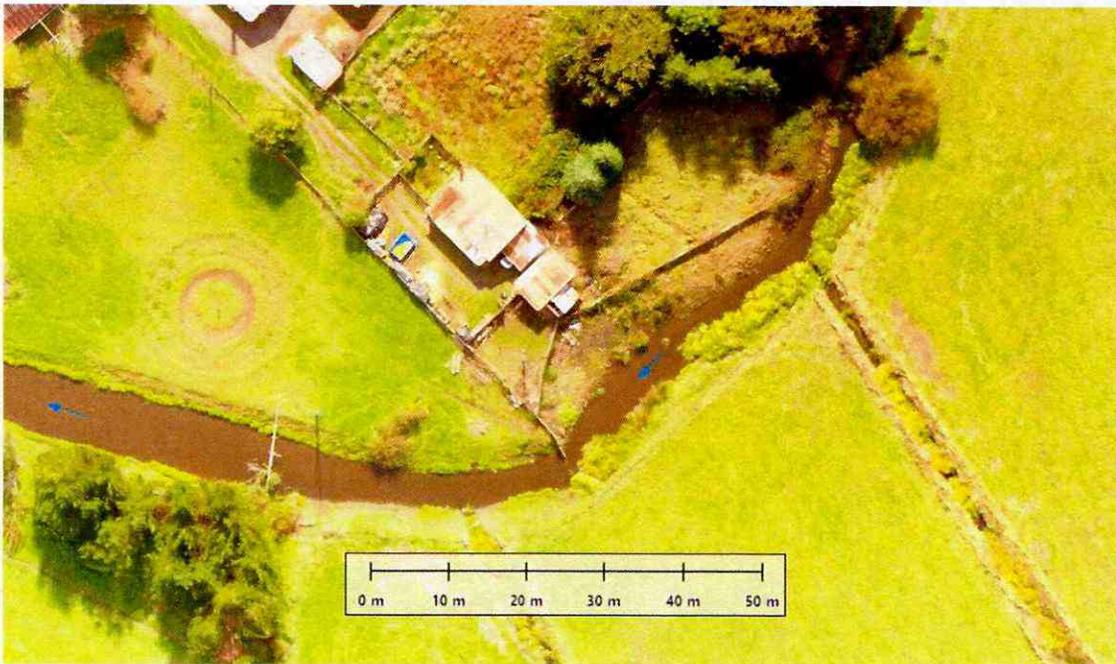
Figura 20: Sección del Estero Mulpulmo en E4 (<9 m ancho).  
(5.508.662 N y 673.396 E, WGS84 H18)

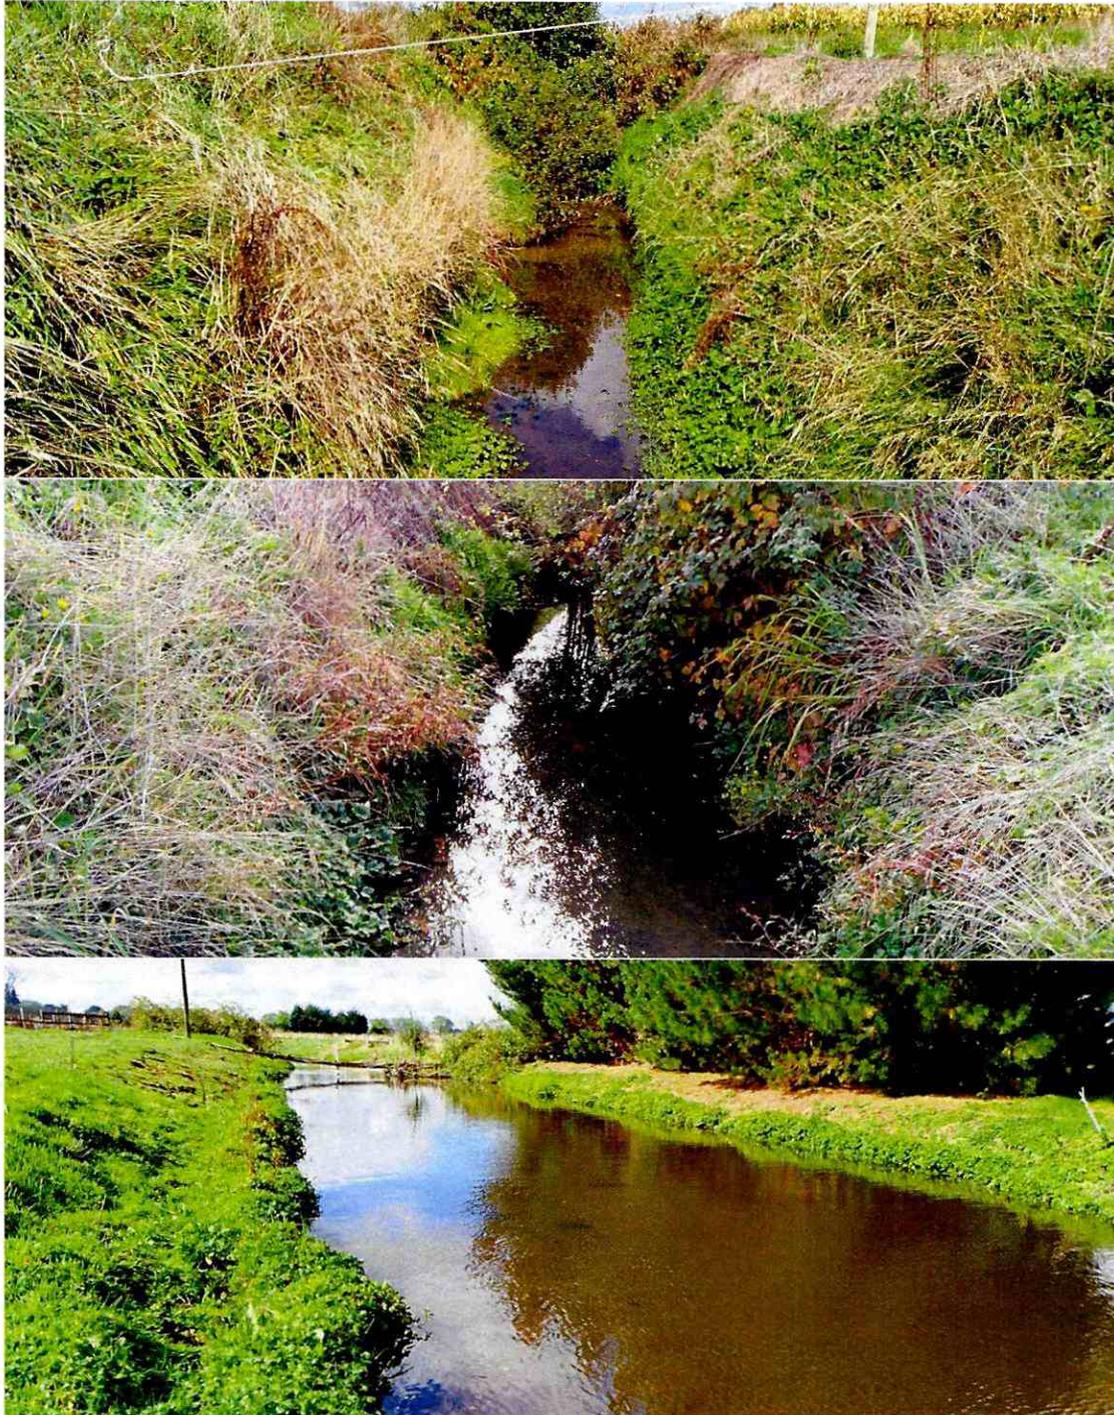
Figura 21: Diferencias de tamaño y flujo en el Estero Mulpulmo ente las estaciones E2, E3 y E4
