EN LO PRINCIPAL: EVACÚA TRASLADO. OTROSÍ: ACOMPAÑA DOCUMENTOS.

**I. Respecto de la calidad de las aguas del Estero Mulpulmo y Yutreco.**

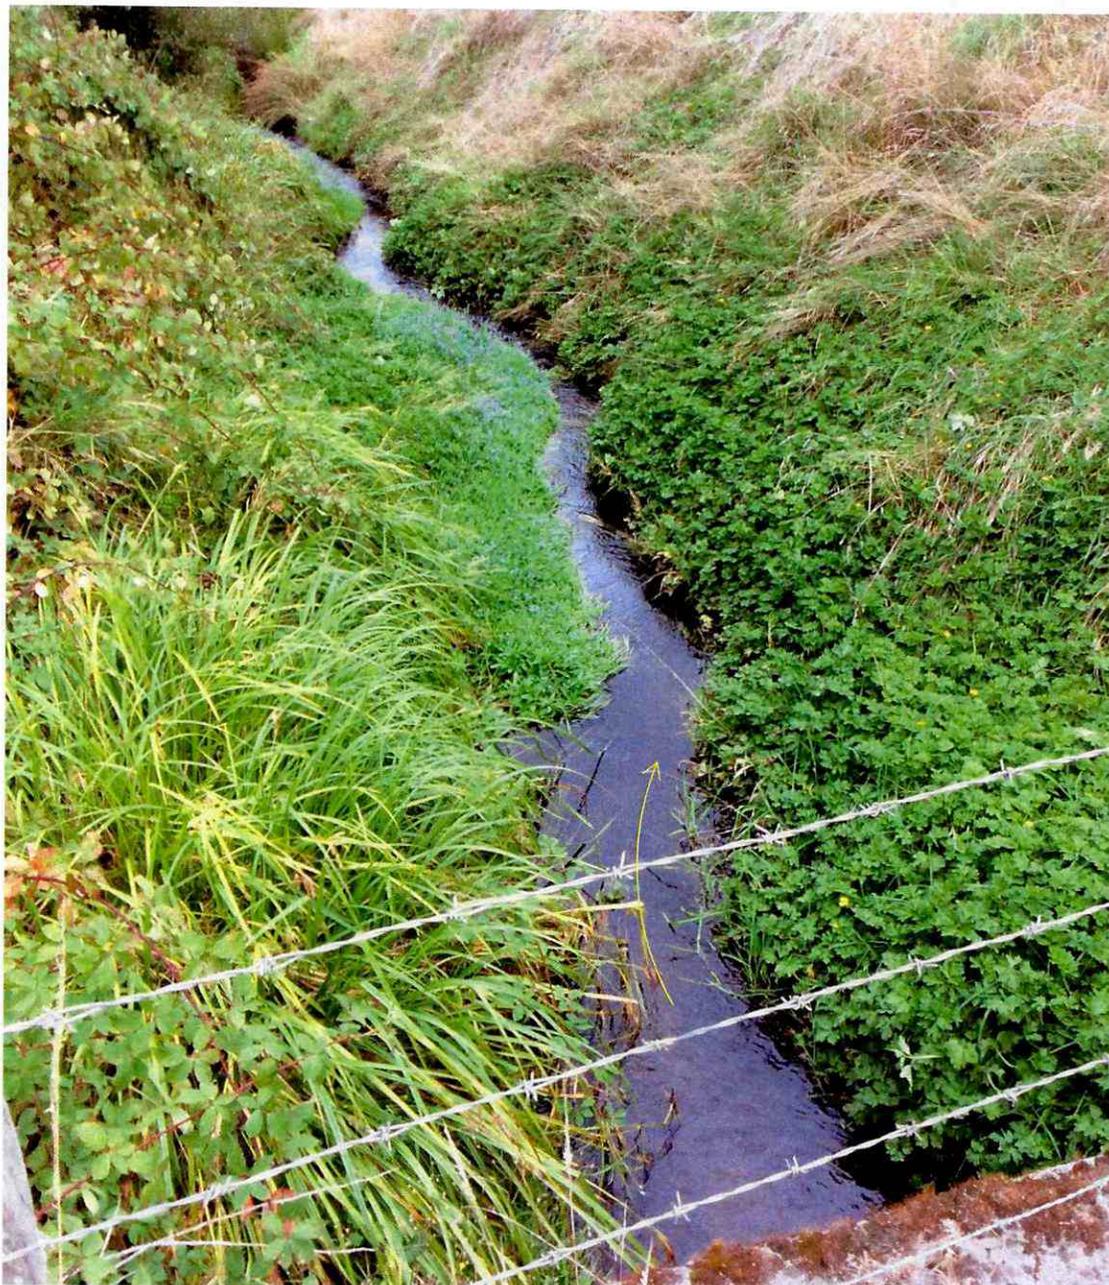
Figura 22: Vista desde Ruta U-159 del caudal de trasvase desde Estero Yutreco a Mulpulmo  
Fuente: SMA, 2018 (5.508.629 N y 674.159 E, WGS84 H18)

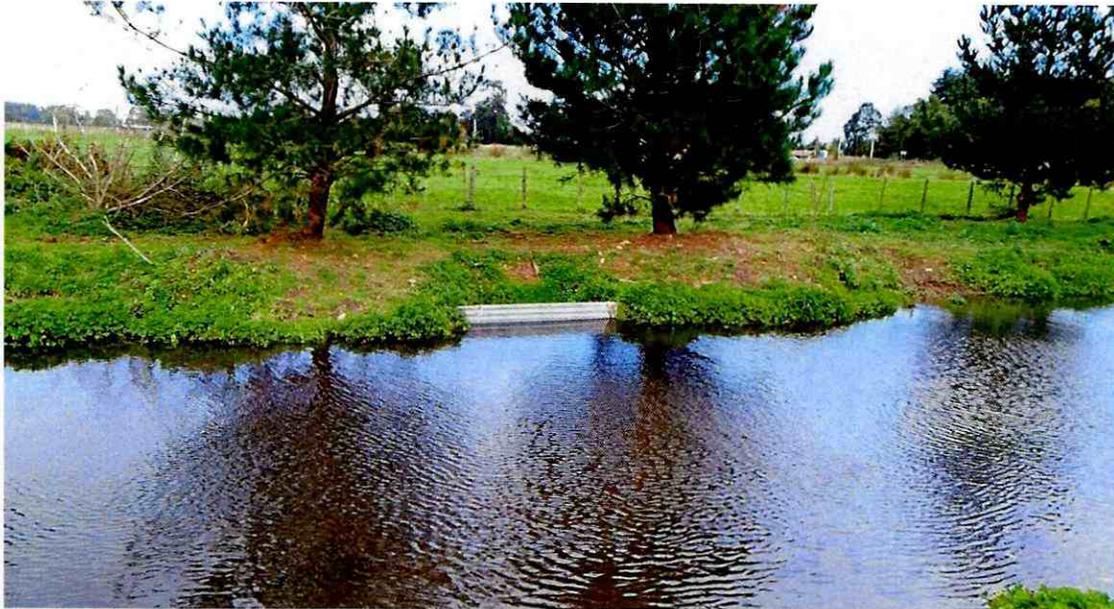
Figura 23: Modificación de sección del Estero Mulpulmo.  
(5.508.678 N y 673.384 E, WGS84 H18)

Adicional a lo anterior, se detectó en este estero, puntos irregulares y muy rudimentarios para la extracción de agua (ver Figura 23), los que facilitan la instalación de sistemas de extracción forzada de agua con fines de riego agrícola.

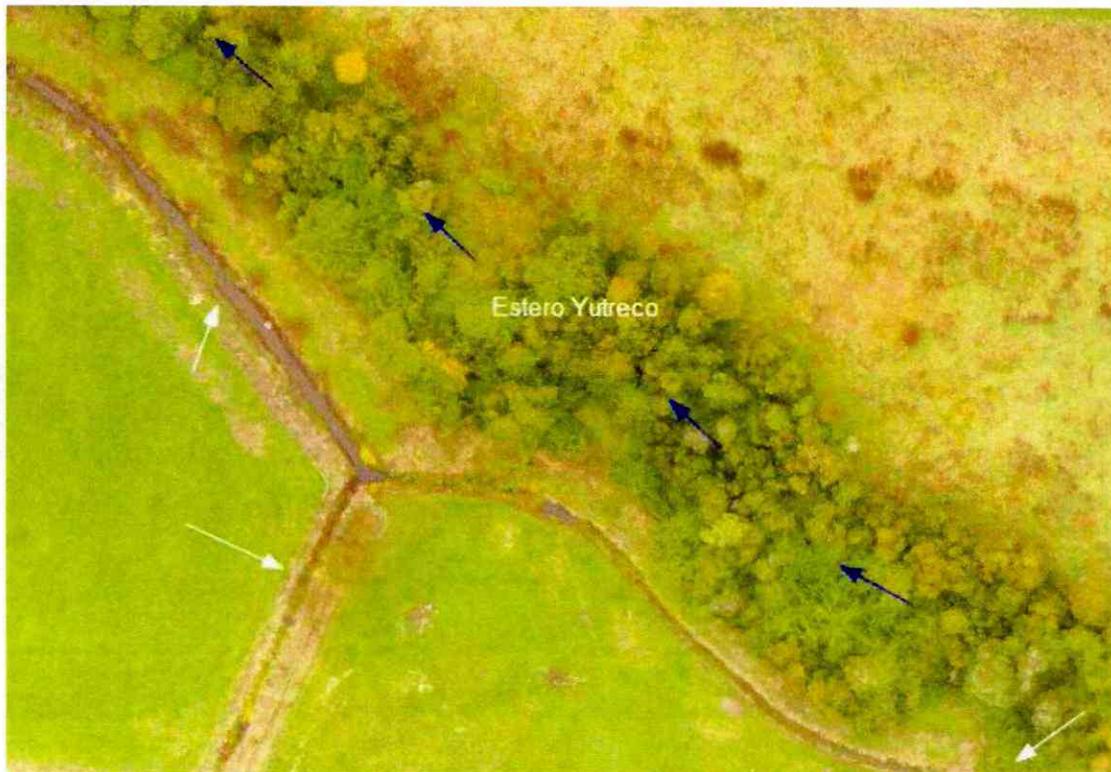
Figura 24: Extracción de agua desde el estero Yutreco a canal colector de drenaje predial.  
(5.509.377 N y 674.539 E, WGS84 H18)

Como se muestra en las figuras superiores, la actividad agrícola del sector genera paulatinamente una modificación en los cuerpos de agua. El canal colector de los drenes de los campos, evita la lixiviación natural de los predios, afectando la escorrentía del estero. Esto se evidencia en el Estero Yutreco, al comparar las Figura 25 y Figura 26, donde en esta última se aprecia una disminución significativa del cauce.

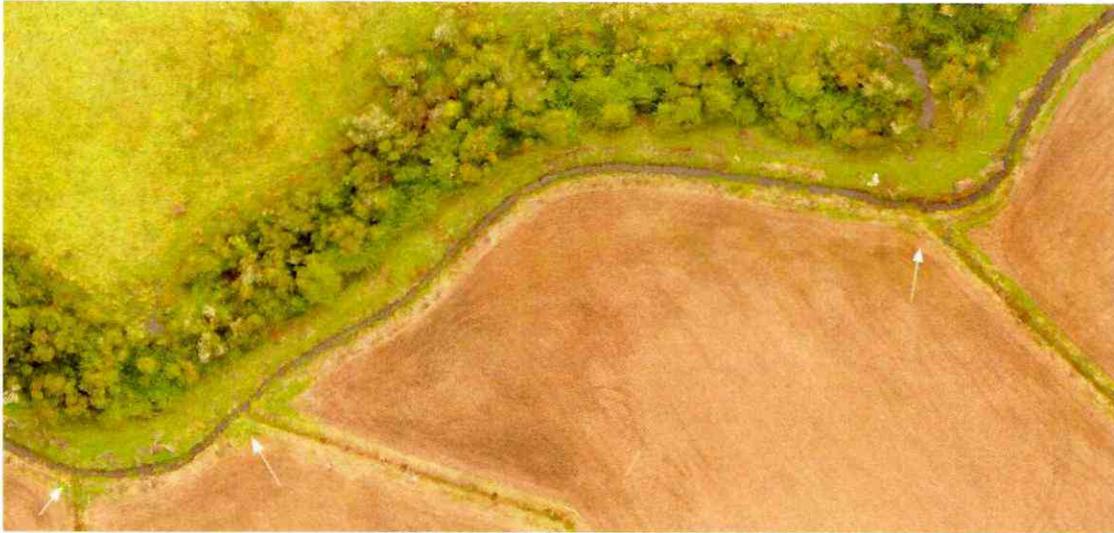
Figura 25: Sistemas de drenes asociados al estero Yutreco  
(5.509.871 N y 673.987 E, WGS84 H18)

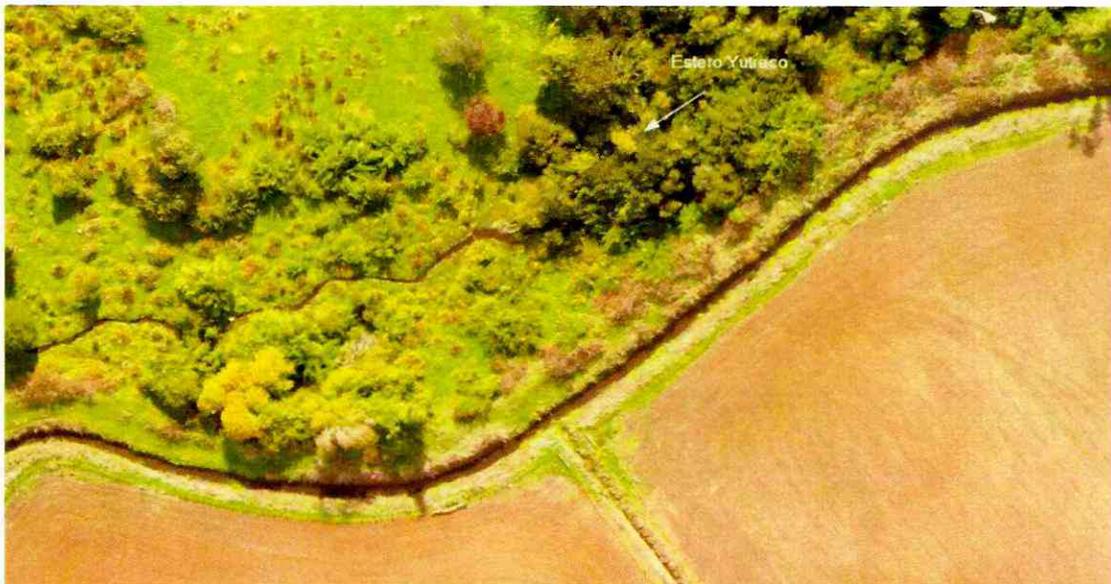
Figura 26: Sistemas de drenes asociados al estero Yutreco bordeando cauce Estero Yutreco  
(5.509.349 N y 673.129 E, WGS84 H18)

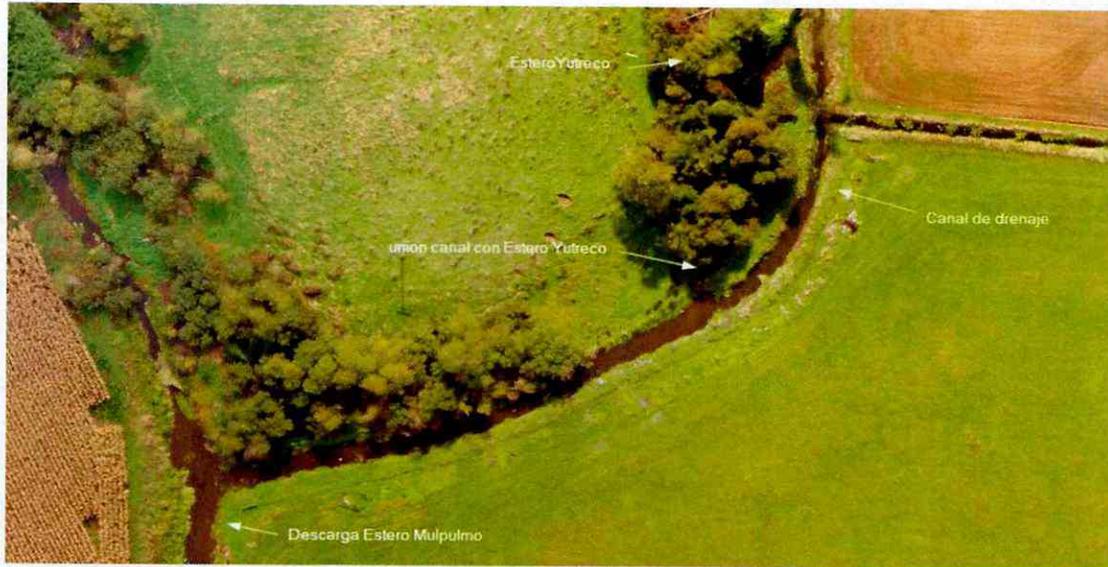
Figura 27: Zona de unión del sistema de canales de drenaje con estero Yutreco y Mulpulmo.  
(5.509.136 N y 672.946 E, WGS84 H18)

Las aguas lixiviadas de los predios son canalizadas y retornadas al Estero Yutreco en un punto ubicado a 83 m antes de su unión con el estero Mulpulmo (ver Figura 27), siendo prácticamente una sección artificial del estero, ya que se evidencia que es una prolongación del canal colector del drenaje de los predios, los cuales aportan materia orgánica y sedimento a esa sección del estero.
