ORD.: DOH.VI R N° 899 /

MAT.: Responde lo que solicita.

MINUTA FOTOGRAFICA

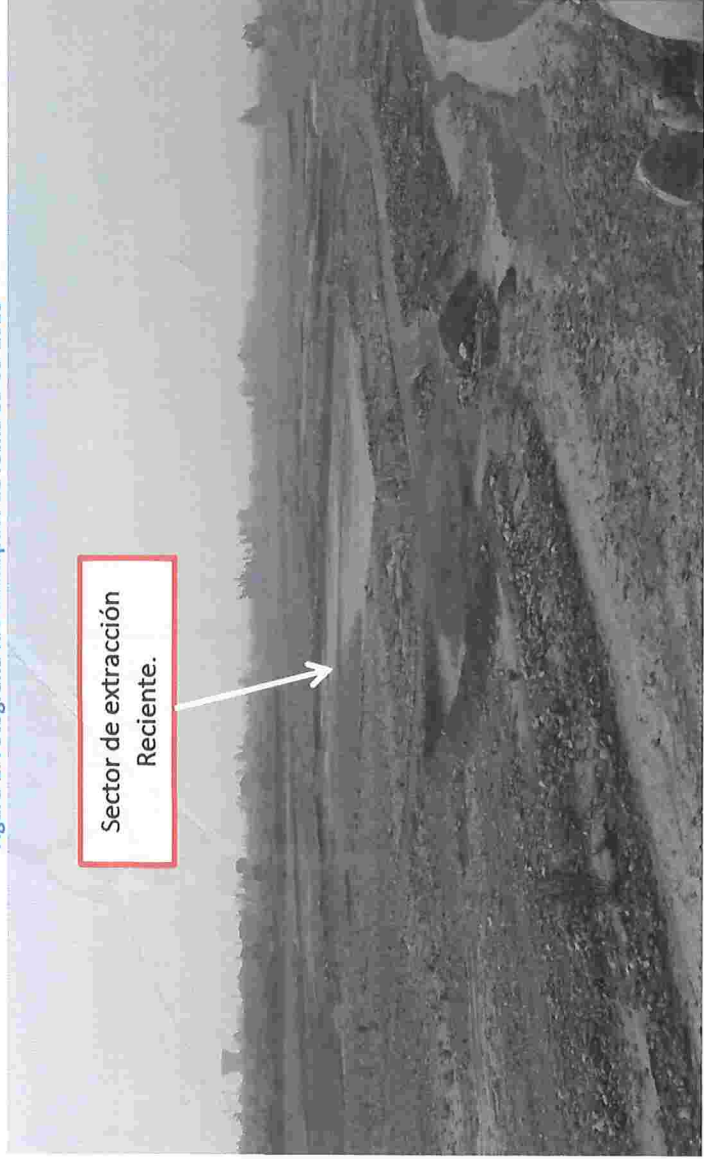
Figura 1: Fotografía Río Cachapoal de fecha 09-05-2018

El día 09 de mayo de 2018, se realiza visita al sector señalado, no encontrándose faenas de extracción de áridos al interior del cauce. Sin embargo, se encontraron zonas de extracción recientes (Posterior a las crecidas por deshielos) según las trazas existentes en el cauce. Se adjunta Minuta fotográfica.

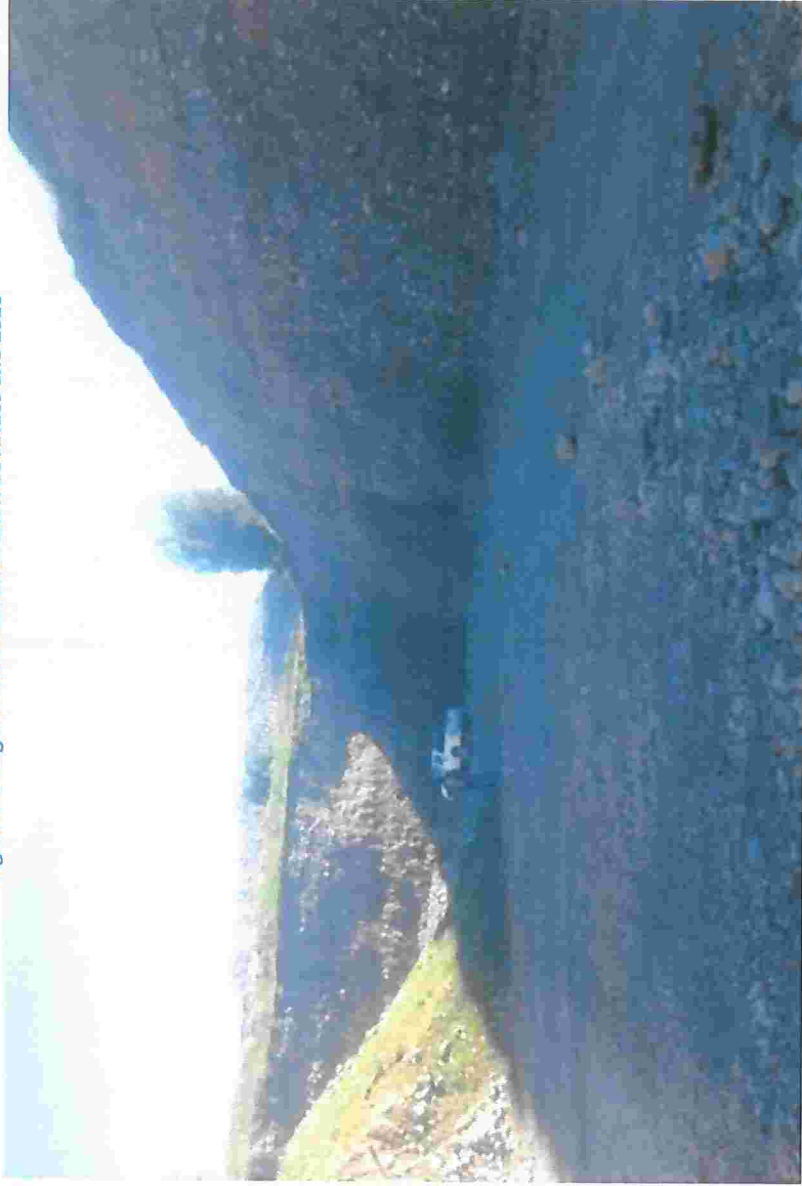
Figura 2: Imagen Cantera de Extracción de Áridos año 2016

En visita a terreno se evidenció que la cantera de extracción ha aumentado en comparación con lo constatado en julio del año 2016.

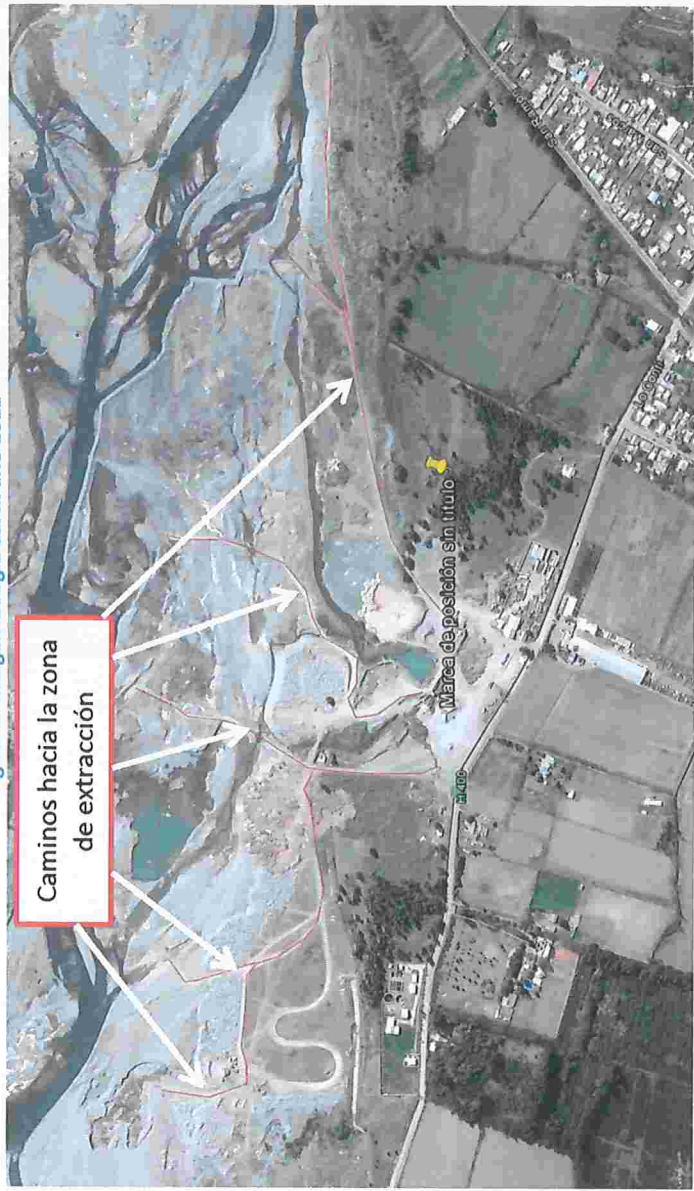
Figura 4: Imagen Google Earth año 2011

Se puede evidenciar en las secuencias de las imágenes aéreas del programa Google Earth (Se adjunta imagen N°4 aérea del año 2011), que los caminos hacia las zonas de extracción se emplazan por la planta indicada.
