El presente es un informe técnico de visita realizada a estero que se localiza cercano a la concesión de acuicultura Canal Refugio de Empresas AquaChile S.A., para realizar una evaluación de la vegetación circundante y determinar el caudal que escurre por el estero.

Esta concesión se localiza en el sector norte del Seno Melimoyu, entrada sur del Canal Refugio, comuna de Puerto Cisnes, Provincia de Aysén, Región del General Carlos Ibáñez del Campo

Esta visita es producto de Inspección Ambiental realizada al centro por Superintendencia de Medio Ambiente SMA en fecha 24 de marzo de 2015, la cual precedió a un proceso de formulación de cargos a la empresa, según consta en la Res. Exenta N° 1 Rol f-0004-2018.

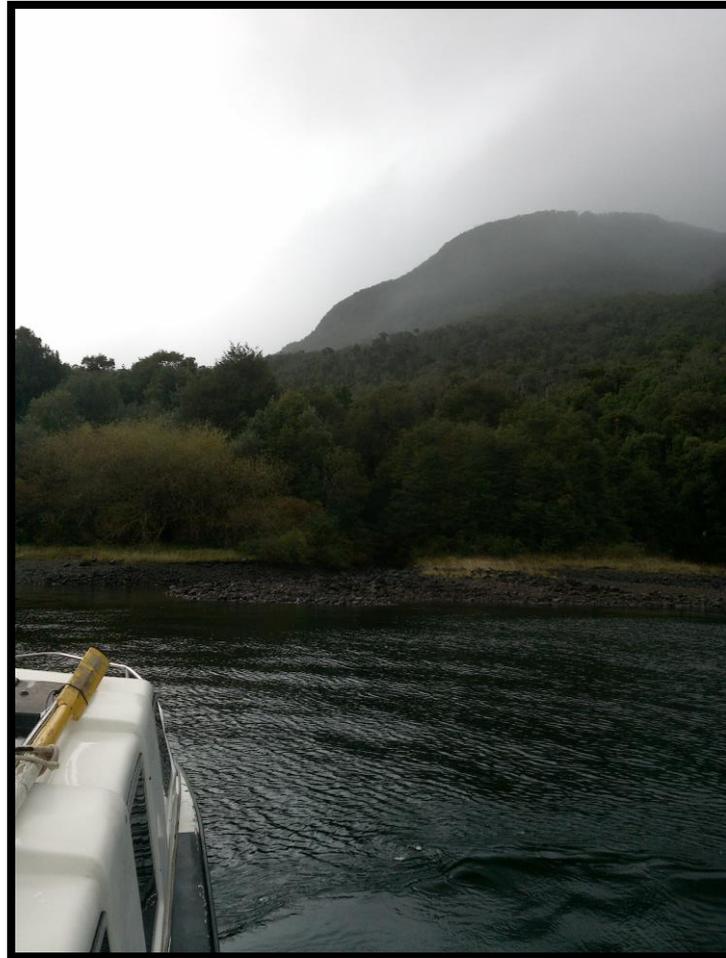
Imagen N°1.1: Fotografía tomada con GPS

En esta fotografía se puede apreciar la vista desde una embarcación del estero sin nombre y como llegan sus aguas al mar, también se puede apreciar lo denso de la vegetación circundante al estero, no se evidencian en este sector daños a la vegetación.

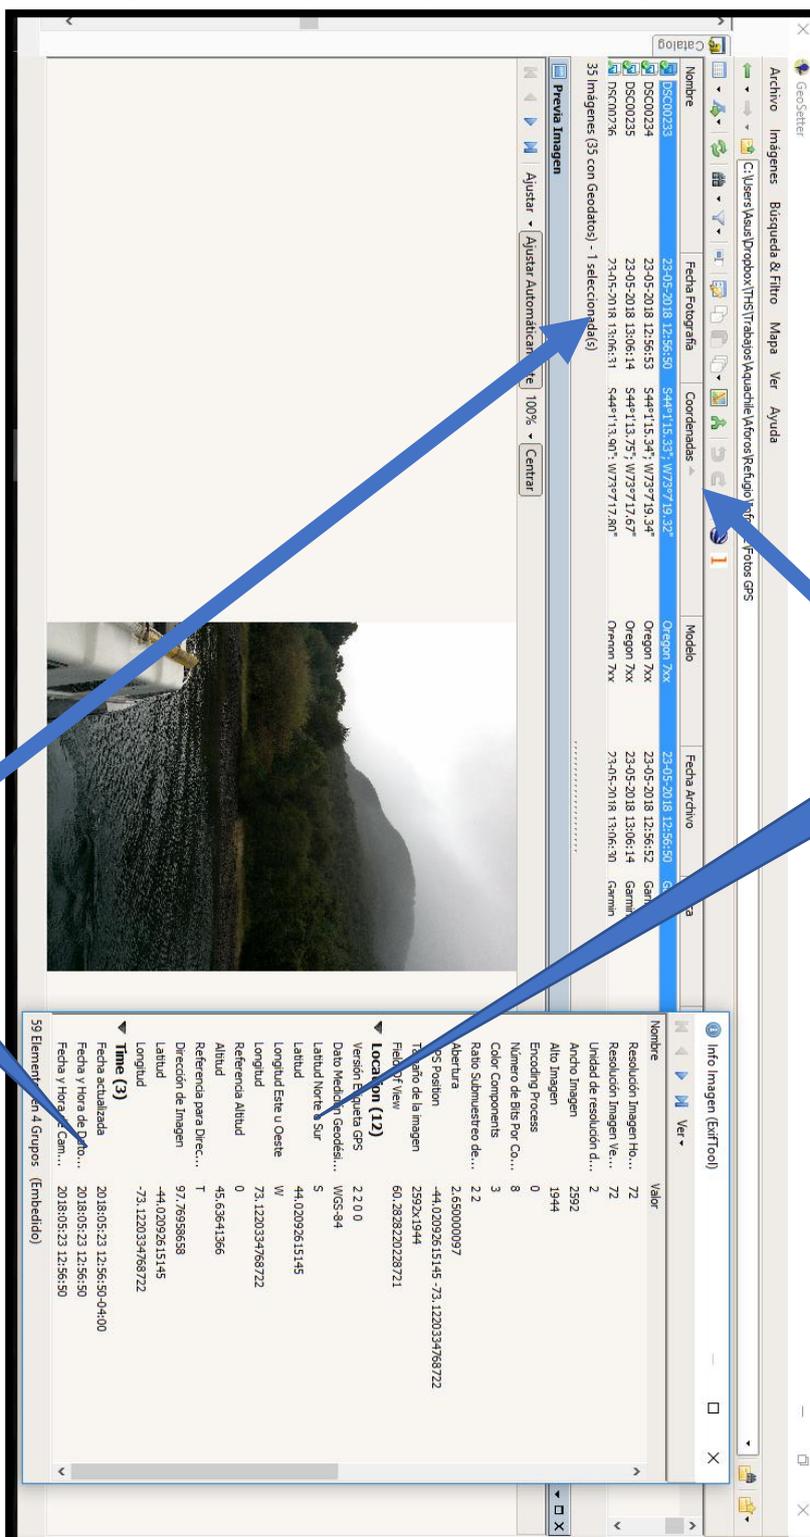
Imagen N°1.2: Captura de pantalla de fotografía N°1

Esta fotografía tomada con GPS incluye información de características técnicas de la cámara GPS utilizada y también antecedentes relevantes para este informe como lo es la fecha de la fotografía, la hora y las coordenadas del punto donde fue tomada. Para facilitar la lectura de esta información se uso el Software libre software Geosetter 3.4.12, se presenta una captura de pantalla a continuación:

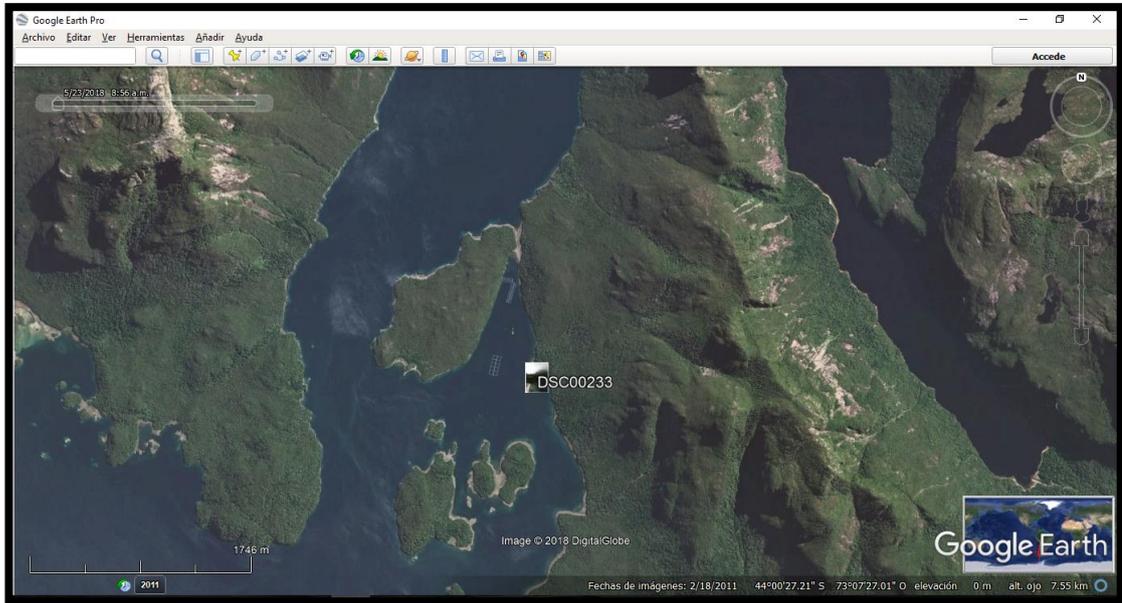
Imagen N°1.3: Ubicación en Google Earth de fotografía imagen N°1.1.

En esta imagen se visualizan módulos de cultivo, los que no estaban presentes en visita.

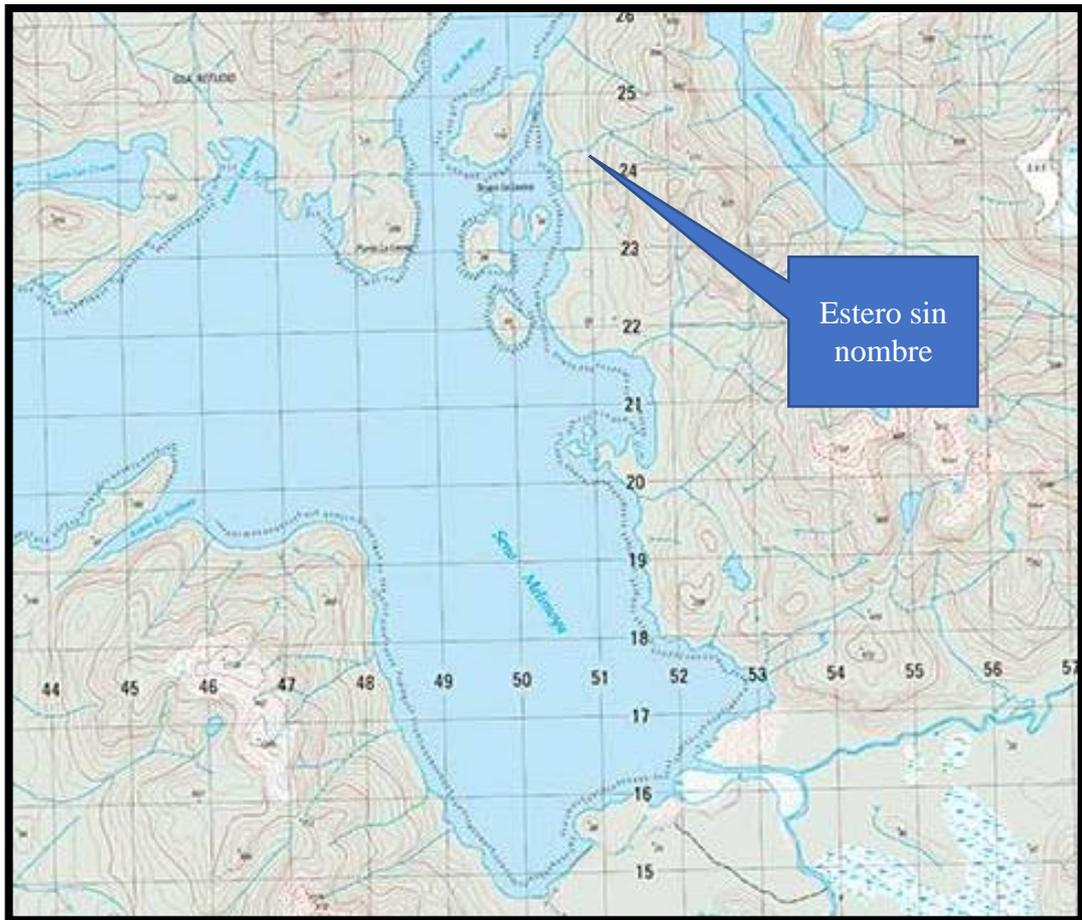
Imagen N°2: Extracto de carta IGM Seno Melimoyu

Replanteando las coordenadas tomadas en la Imagen 1.1. sobre un extracto de la carta del Instituto Geográfico Militar Seno Melimoyu, se constató que el estero aparece dibujado como un cauce de agua superficial y se denomina estero sin nombre (metodología usada por la Dirección General de Aguas para nombrar cauces que aparecen en carta de IGM sin un nombre escrito).

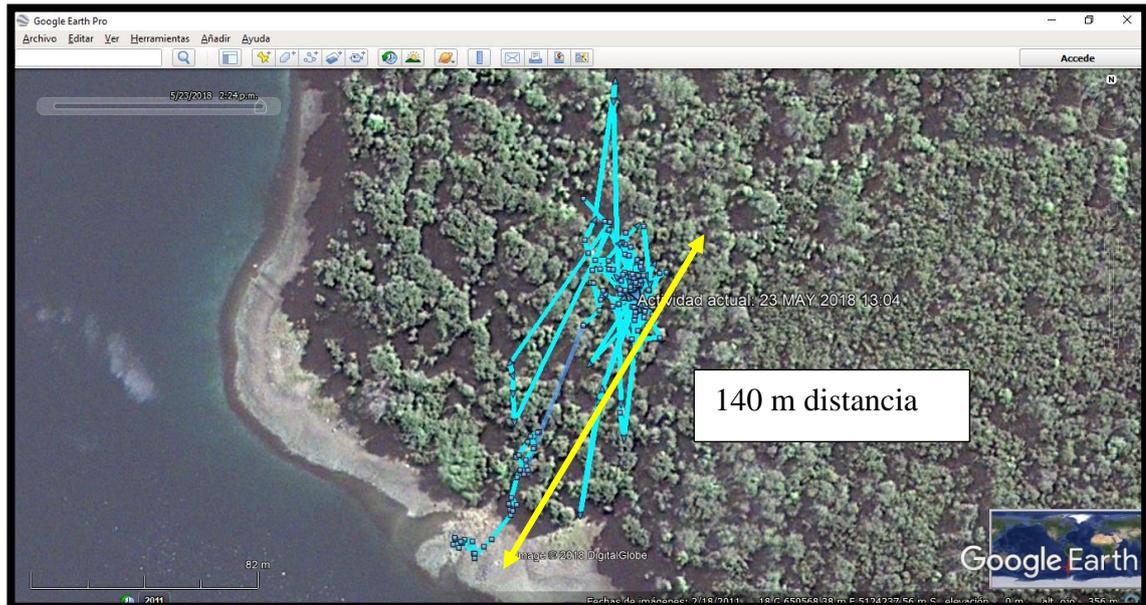
Imagen N°3: Track de visita en el sector en Google Earth

En la imagen a continuación se muestra el track de recorrido del estero en coordenadas tomadas con GPS, las cuales fueron exportadas al Software Google Earth para facilitar su visualización:

Se recorrió una distancia aproximada de 140 m desde la playa hacia aguas arriba del estero.

Como se aprecia en imagen el recorrido no fue en una línea constante, motivo de las características del terreno que no permitieron seguir una ruta en línea recta sobre el cauce, sino que en ocasiones se tuvo que salir a los sectores aledaños, donde se facilitaba el caminar sin peligro de accidentes.

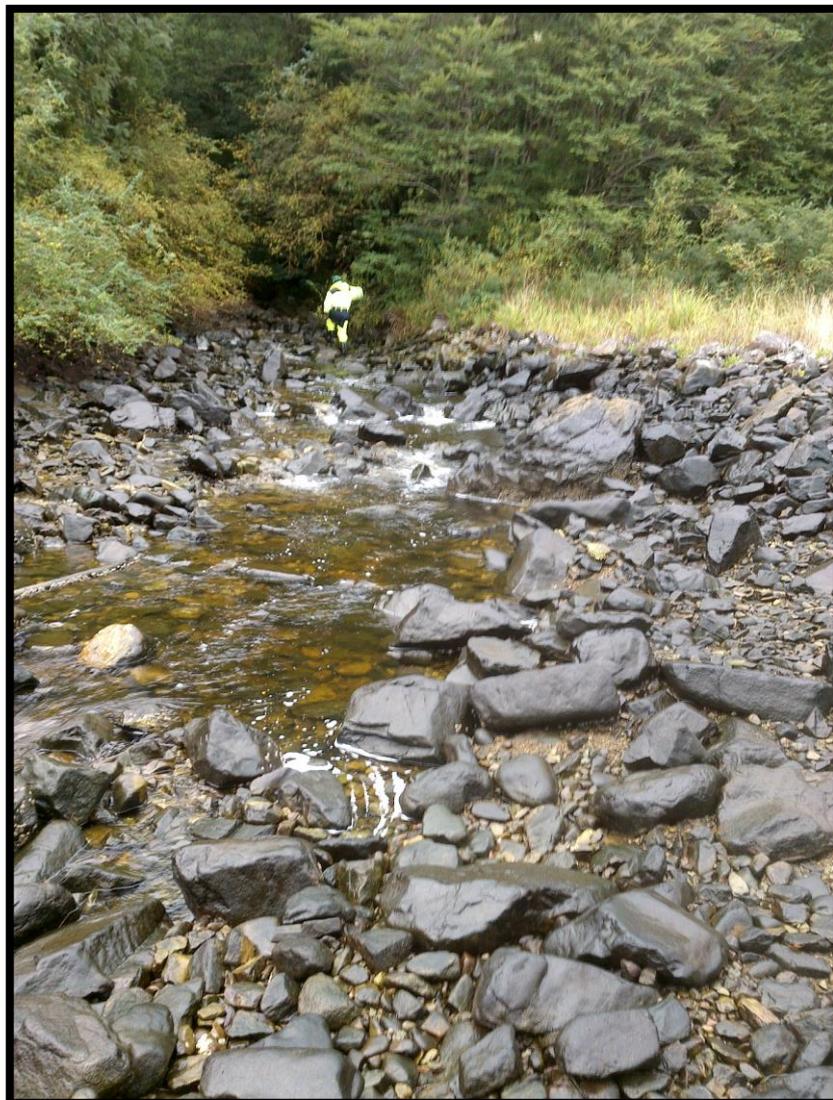
Imagen N°4.1: Fotografía GPS del estero escurriendo en sector de playa

Al inicio del recorrido por el estero a las 13:06 horas, ingresando al bosque, se tomó la imagen N°4.1 donde se puede apreciar el inicio del bosque, el cual se aprecia como un bosque denso y maduro, no se ven senderos de acceso aledaños al estero u otro tipo de intervención humana.

Además, el color del agua es típico de zonas boscosas donde existe presencia de la especie *Tepualia stipularis* (Tepú).

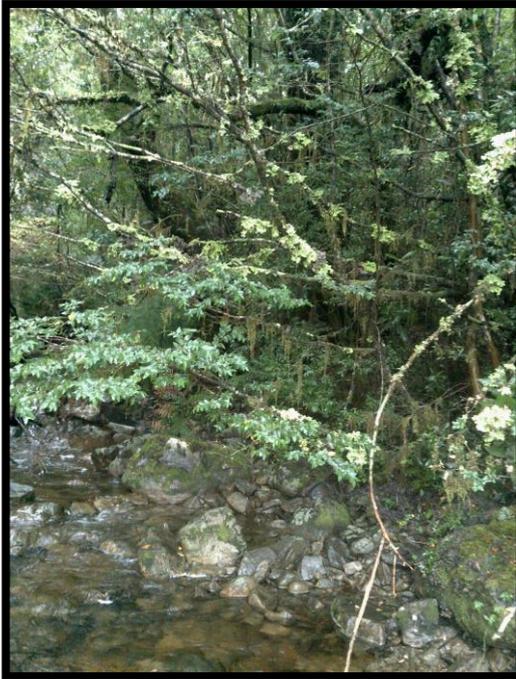
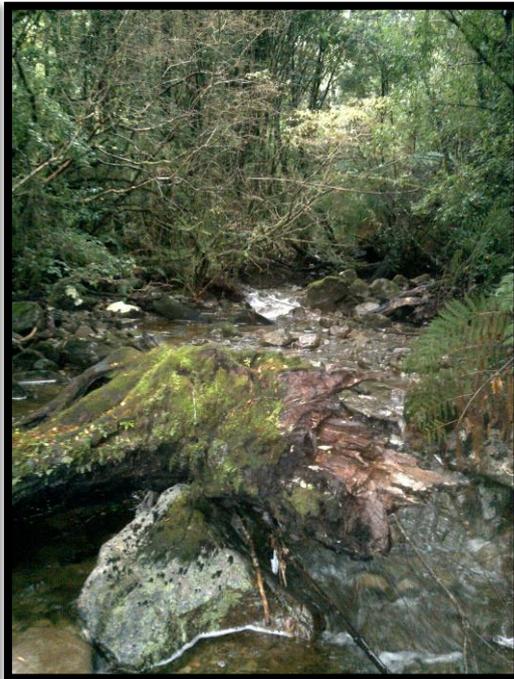
En imágenes N° 5.1 y 5.2 se puede apreciar el recorrido del cauce donde existen rocas cubiertas de musgos señal de abundante humedad, árboles caídos naturalmente formando el sustrato de otras especies, bosque rico en diversidad de especies vegetales.

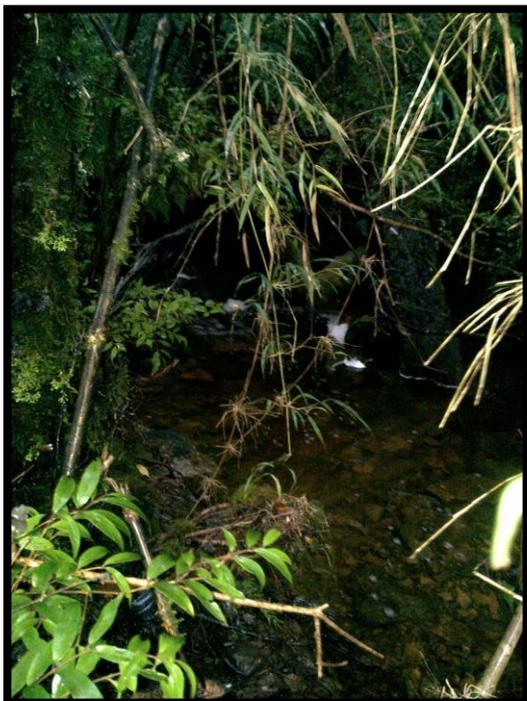
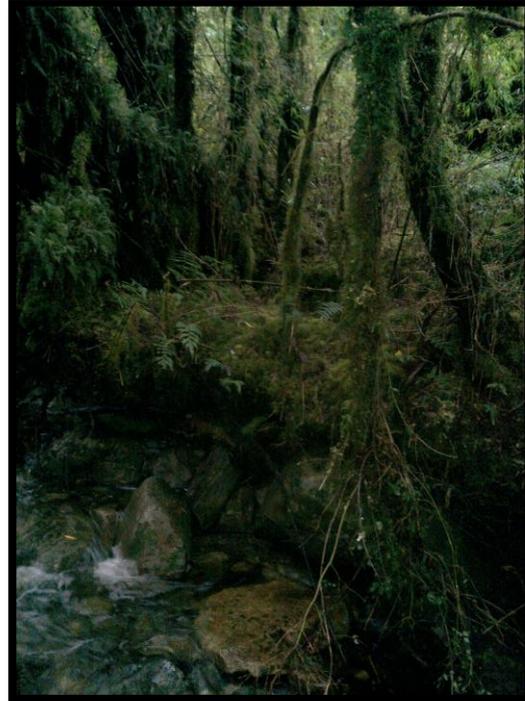
Del análisis de estas imágenes N°5.3 y N° 5.4 se puede apreciar el sector aledaño al cauce del río, el cual se visualiza con abundante vegetación, no se aprecian daños a la vegetación por alteración humana.

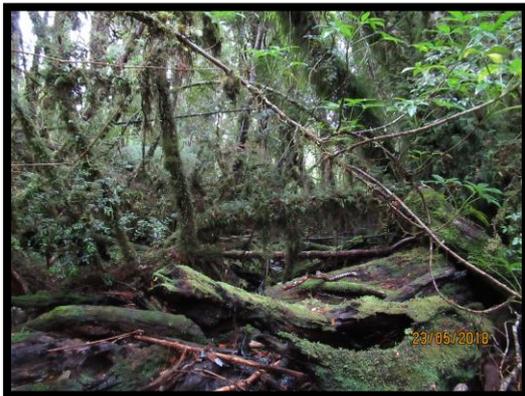
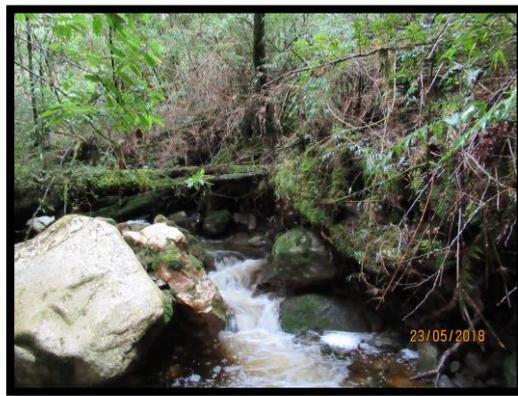
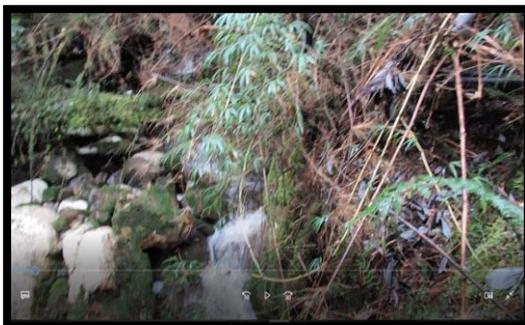
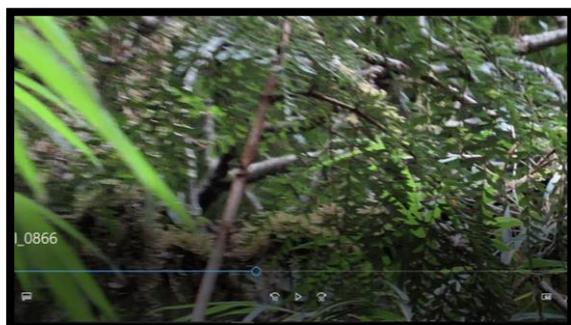
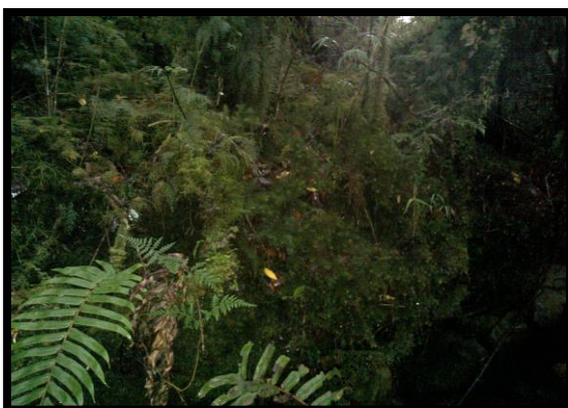
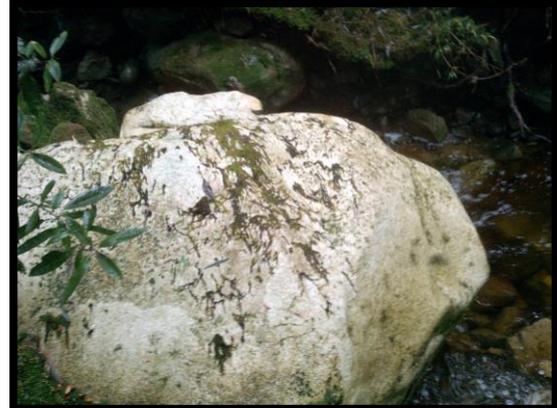
Como se puede apreciar en las imágenes desde la N° 5.1 al N°5.11, el bosque ribereño es un bosque maduro, denso y abundante en vegetación, si se aprecian las fotos N° 5.10 y N° 5.11 se puede apreciar grandes rocas en su cauce lo que señala la fuerza del torrente de agua que escurre por el cauce.

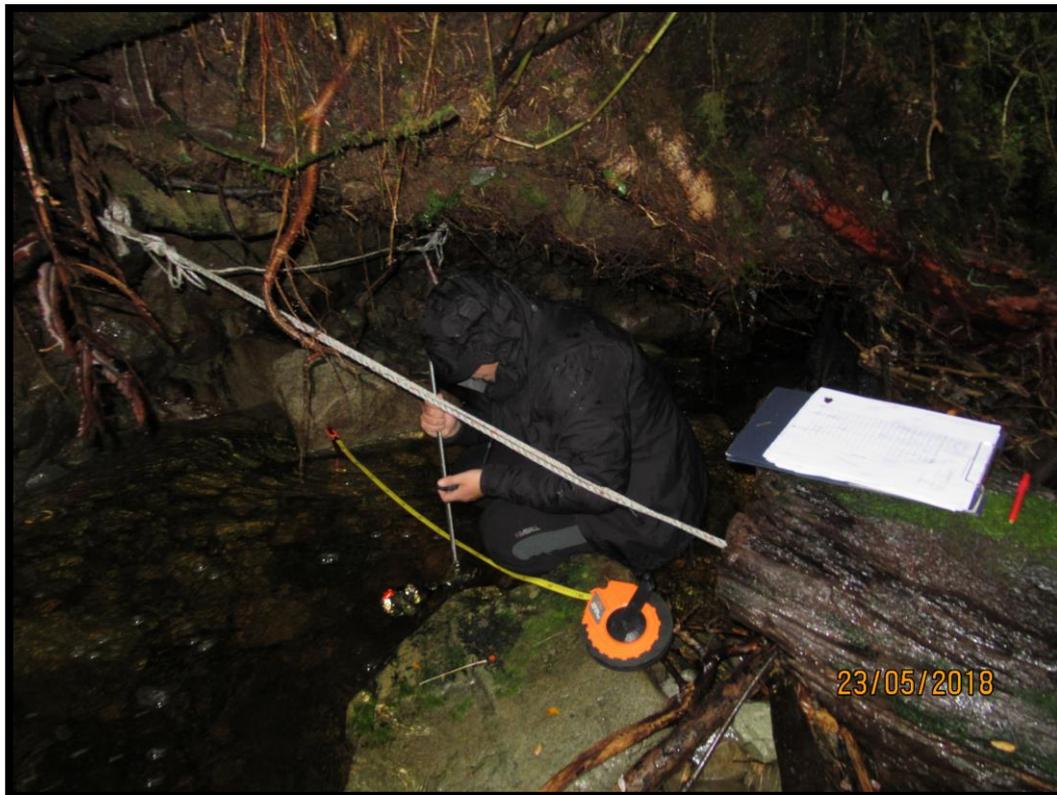
Imagen N°6.1: Realización de aforo sobre estero sin nombre

En la imagen 6.1 se puede apreciar una fotografía de la sección elegida para realizar el aforo y de la ejecución de este.

En esta imagen se puede apreciar como en una sección transversal del cauce del estero, dividida con una huincha de distancia se toman mediciones de flujo de agua que escurre por cada sección.

En la imagen N° 6.2 se presenta planilla de calculo de registros tomados en el cauce del estero y el resultado en caudal que entregan, obteniendo un registro de **95,8 l/s**
