**MAT.:** Informa corrección de hechos infraccionales que indica.

**REF.:** Expediente **D-027-2016**.

Mat.: Informa trabajos de perforación y de limpieza y mantención de pozos de reinyección que indica

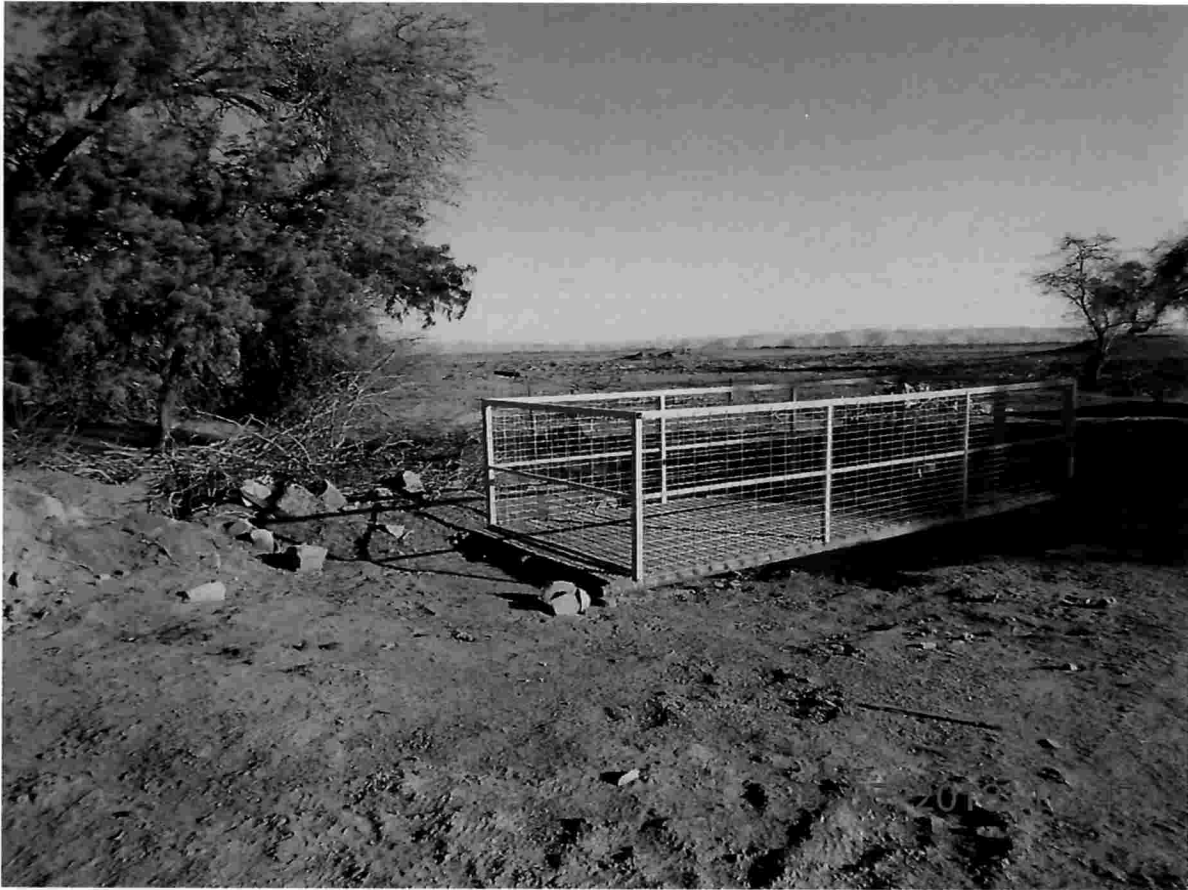
Propiedades de DSCN2088

Asimismo, y en relación al hecho infraccional N° 6, informo a Ud. que, en el mes de enero de 2018, se procedió a la perforación y habilitación del pozo Victoria Pique N° 3, parte de los pozos Plan de Alerta Temprana Tamarugos de la RCA 890/2010. Este pozo se encontraba derrumbado.

Las fotografías que se presentan a partir de la siguiente página dan cuenta del estado actual del pozo Victoria Pique N° 3, que se encuentra habilitado. Se presenta, además, metadata asociada a los archivos fotográficos que permite dar cuenta de la fecha de captura y de su georreferenciación.

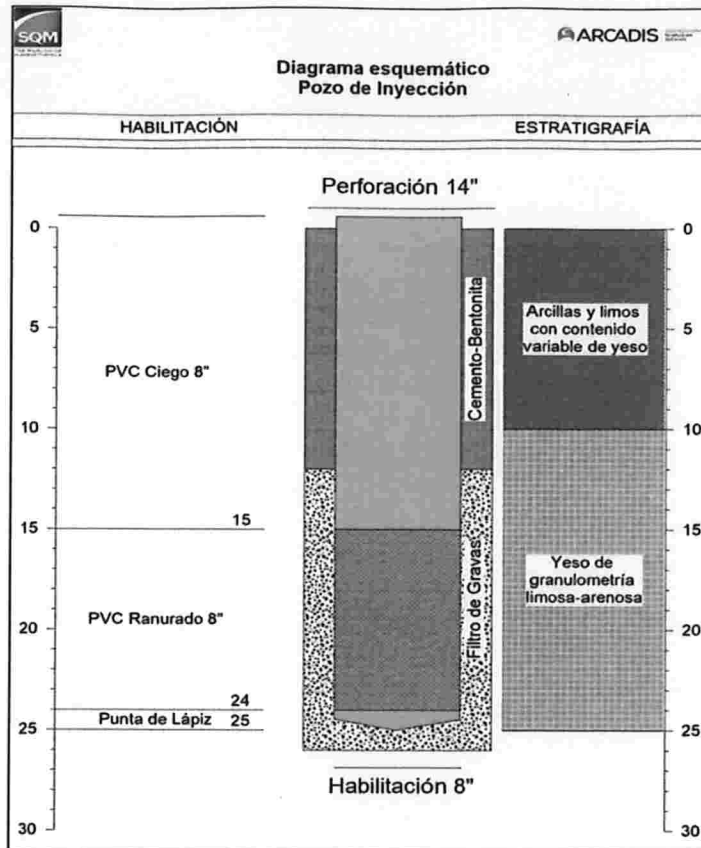
**Figura 2. Diagrama referencial de pozos de inyección a construir**

A continuación, se presenta figura referencial de los pozos de inyección a ser habilitados.

La construcción de ambos pozos implicará realizar las perforaciones en los dos puntos identificados en la Figura 1. Para estos efectos, se destinará un camión con plataforma de perforación. Durante la perforación se tomarán muestras de la formación extraída. Una vez realizadas las perforaciones, se procederá a la habilitación de cada uno de los pozos de inyección utilizando tuberías de PVC ciegas y ranuradas, aplicando, a su vez, los procesos requeridos para la limpieza y el desarrollo de cada uno de los pozos, de manera similar a lo ya realizado en los pozos existentes. Finalmente, se establecerá una base de cemento con tapa de acero que permitirá realizar las conexiones hidráulicas con la tubería que distribuye el agua de inyección.

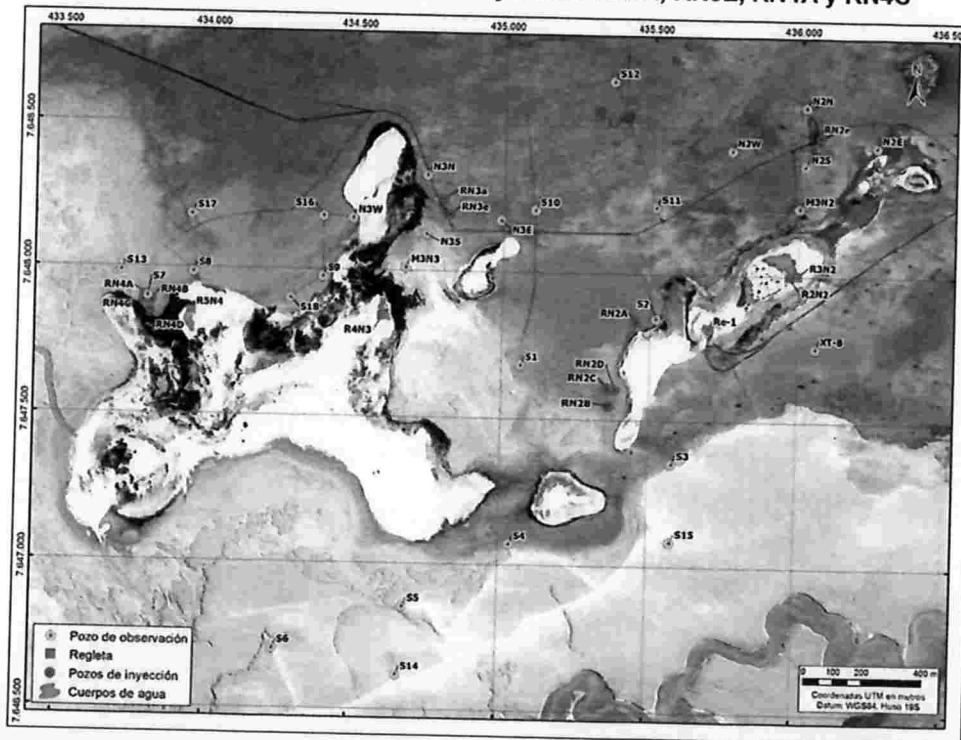
**Figura 3. Ubicación de pozos de inyección RN3A, RN3E, RN4A y RN4C**

La ubicación de los pozos RN3A, RN3E, RN4A y RN4C se presenta en la siguiente figura.

Los trabajos de limpieza y mantención contemplan la utilización de un camión con plataforma de perforación, sobre la cual se emplazan y operan las herramientas de limpieza requeridas (incluyendo cucharas, barras y compresor). Estos trabajos comprenden las siguientes tareas:

- Eliminar restos de detritus existentes, colmataciones y embanques.
- Desarrollar los tramos productores y el pre-filtro existente.
- Eliminar material fino existente alrededor de las cribas.
- Estabilizar naturalmente las formaciones granulares.
- Aumento de capacidad transmisiva de las ranuras incrustadas u obturadas.
