ANT. : ORD. D.S.C. N°20

57974/2017

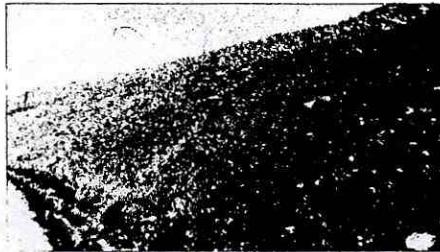
### **Descargo.**

En la superficie del vertedero, la cota de coronamiento (300) recién es lograda, durante los últimos 5 meses de operación este año, presentando solo la cobertura primaria de 30cm.

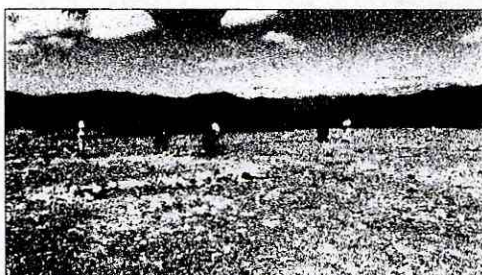
La excesiva lluvia, más el fuerte viento de la zona, erosiona y adelgaza sin duda la cobertura generada, pero el sistema de gestión del proyecto considera la mantención periódica de la plataforma además de la aplicación de material arcilloso al 60%, más la capa vegetal al 30% sobre la superficie.

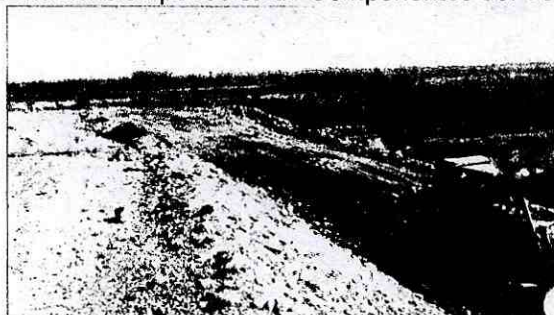
Celda 303 de Vertedero. Activa hasta la fecha y cubierta diariamente.

#### **Descargo.**

El letrero del ingreso señala claramente el tipo de residuos que se gestionan en el proyecto (sólidos domiciliarios y asimilables), siendo confeccionado este, de acuerdo al decreto supremo 189.

La celda para residuos especiales REAS de naturaleza asimilables, contiene su señalética relativa independiente. (Aprobada, por medio de la Resolución Exenta N° 4565 del 20 Noviembre de 2014. Seremi de Salud del Maule.)

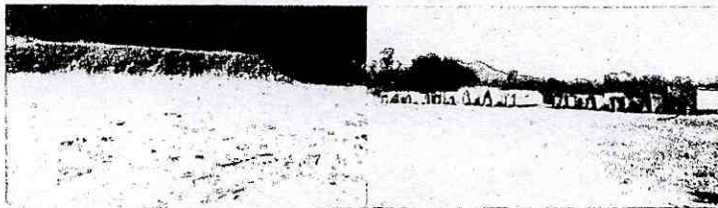
En reiteradas ocasiones se ha expuesto y denunciado la situación de residuos voluminosos en los contenedores de servicios a las comunas servidas, quedando estas registradas en actas municipales.

A partir de dicha maniobra actualmente se prohíbe el depósito de Pymes en contenedores municipales, obligándose además a estos al pago por sobre generación de volumen en la disposición.

Sector de contenedores libre de residuos.

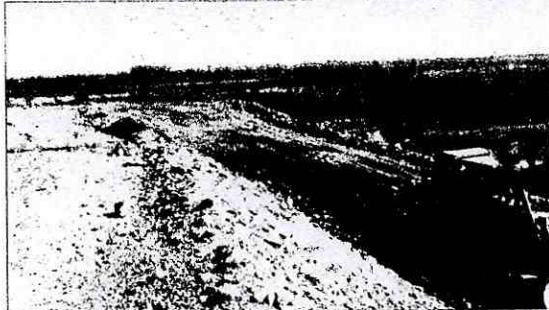
Celda 303 de Vertedero. Activa hasta la fecha y cubierta diariamente.

El letrero del ingreso señala claramente el tipo de residuos que se gestionan en el proyecto (sólidos domiciliarios y asimilables), siendo confeccionado este, de acuerdo al decreto supremo 189.

La celda para residuos especiales REAS de naturaleza asimilables, contiene su señalética relativa independiente. (Aprobada, por medio de la Resolución Exenta N° 4565 del 20 Noviembre de 2014. Seremi de Salud del Maule.)

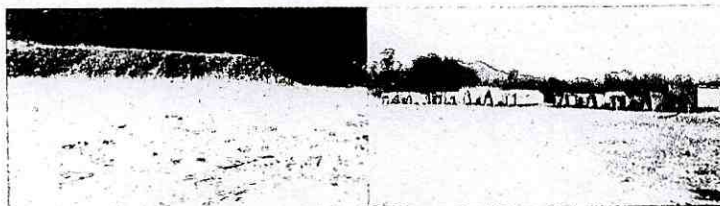
En reiteradas ocasiones se ha expuesto y denunciado la situación de residuos voluminosos en los contenedores de servicios a las comunas servidas, quedando estas registradas en actas municipales.

A partir de dicha maniobra actualmente se prohíbe el depósito de Pymes en contenedores municipales, obligándose además a estos al pago por sobre generación de volumen en la disposición.

Sector de contenedores libre de residuos.
