ALTO MAIPO SpA

PLAN DE MANEJO

DE LA VEGA EY-1

MARZO 2018

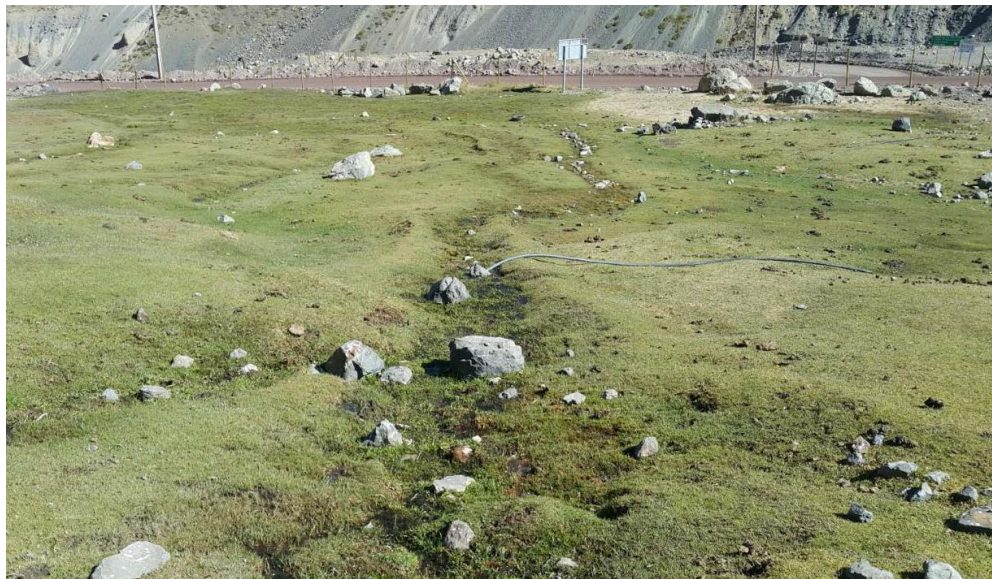
Foto 1. Vega EY-1, aguas arriba del camino público.

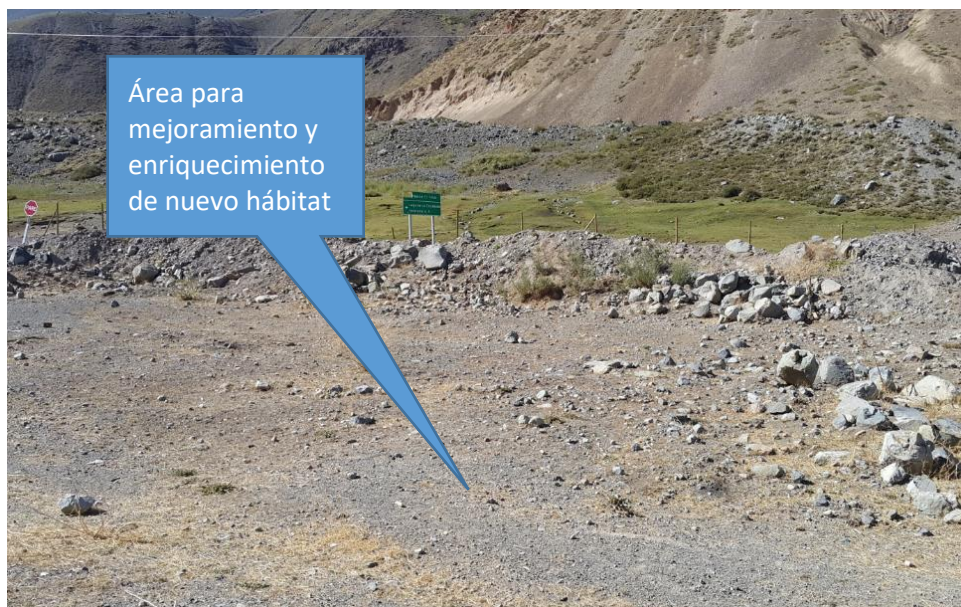
Foto 4. Área para mejoramiento y enriquecimiento de nuevo hábitat.

De esta manera, el Plan de Manejo considera un área destinada al mejoramiento de un nuevo hábitat de 850 m², apto para el establecimiento y desarrollo de la vegetación de vega, y que se ubica en un área aguas abajo del camino público G-455 (Figura 4, Foto 4). El sitio presenta un suelo plano, con pendiente de 1-2%, algo compactado, que no posee vegetación azonal, y presenta condiciones topográficas adecuadas para ser manejadas con surcos para controlar la humedad del suelo, y crear en el mediano plazo un hábitat similar o equivalente al que fue eliminado.

A la salida de la tubería de conducción, se implementará un sistema de surcos en el suelo, en curvas de nivel, con una pendiente media entre 1,5% - 1%, considerando el recorrido por toda el área, con el objetivo de distribuir ampliamente el flujo de agua y disminuir la velocidad del caudal y eventualmente producir la saturación de agua. Los surcos tendrán un ancho de 30 cm y una profundidad no mayor a 10-20 cm, y una separación entre los surcos entre 0,5 – 3 m.
