INFORME DE AVANCE

EJECUCION PLAN DE MANEJO VEGA EY-1

30 Noviembre 2017

INFORME AVANCE	ALTO MAIPO SpA
	EJECUCIÓN PLAN DE MANEJO VEGA EY-1	30 Noviembre 2017

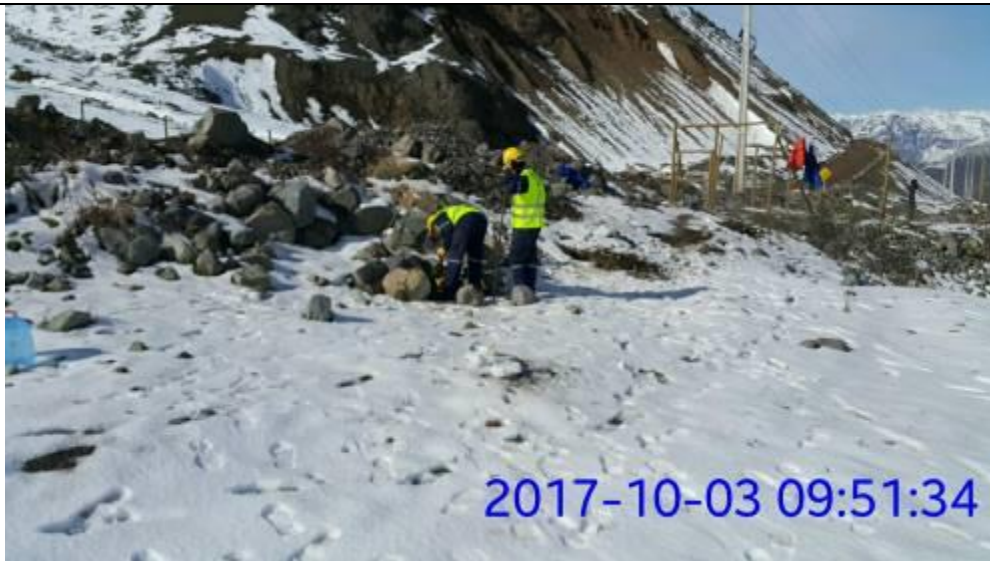
19S E397.302; N6.271.694

Inicio de actividades para construcción del cerco

El cerco fue construido con polines de pino impregnado de 4", y pintados en la base con Carbolíneo, y se utilizó una malla hexagonal metálica de 1,5 m de altura, la cual fue enterrada en la base a una profundidad de 20-30 cm. Por la parte superior del cerco se instalaron 4 hebras de alambre púa, pues se agregó una hilera más para dar más firmeza a la malla hexagonal. Se instalaron portones para el acceso.

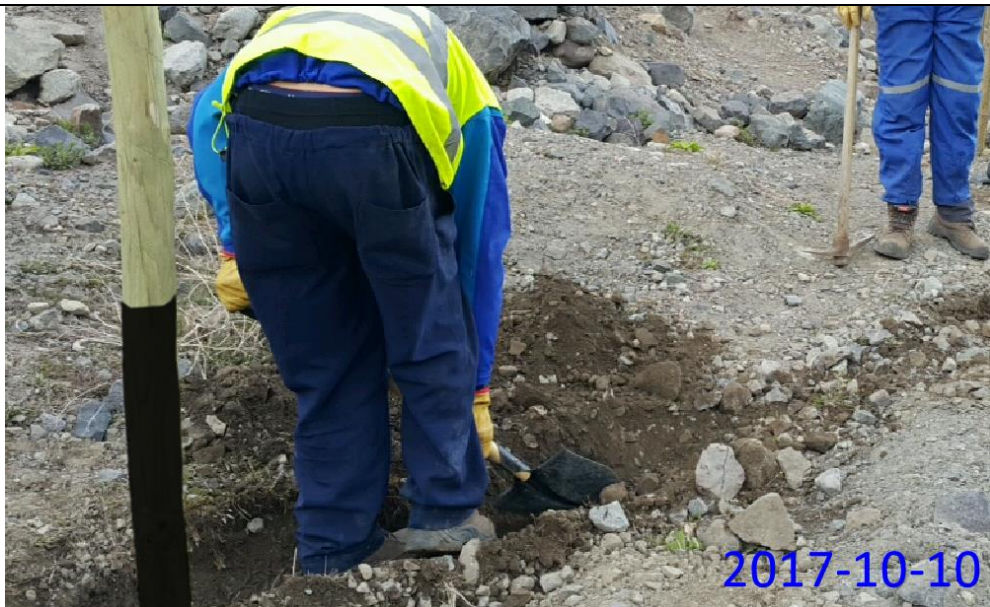
19S E397.312; N6.271.703

Preparación de la zanja para enterrar la malla hexagonal

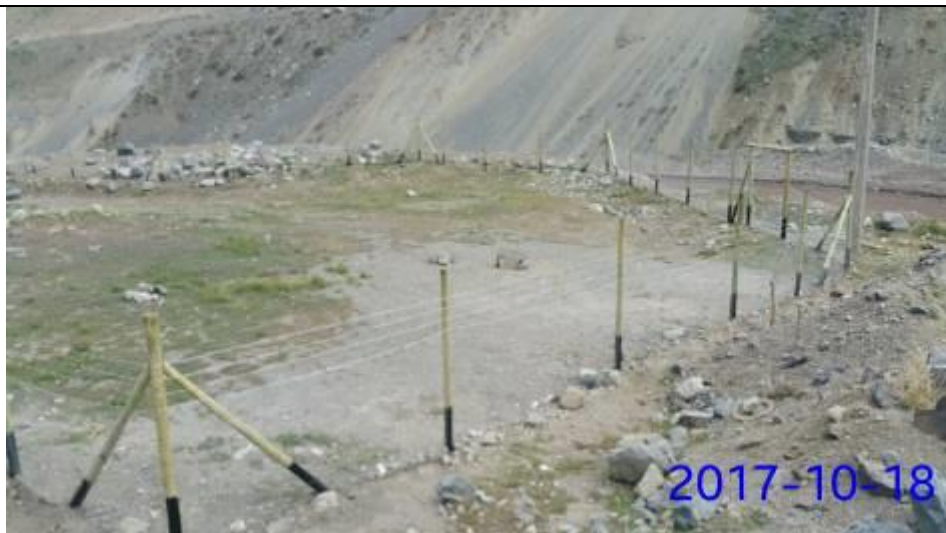
19S E397.313; N6.271.699

Término de construcción del cerco para sitio de generación de nuevo hábitat. Sector oriente

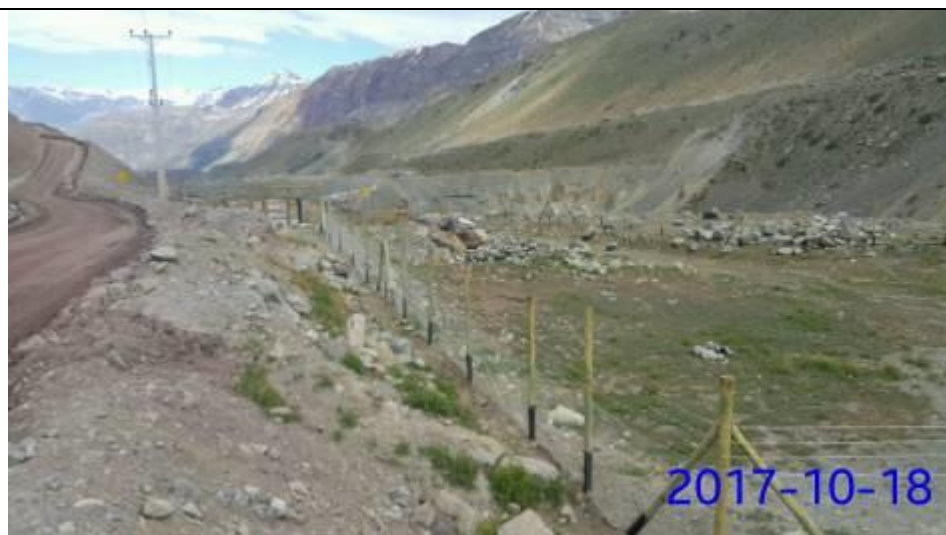
19S E397.313; N6.271.699

Término de construcción del cerco para sitio de generación de nuevo hábitat. Sector Sur

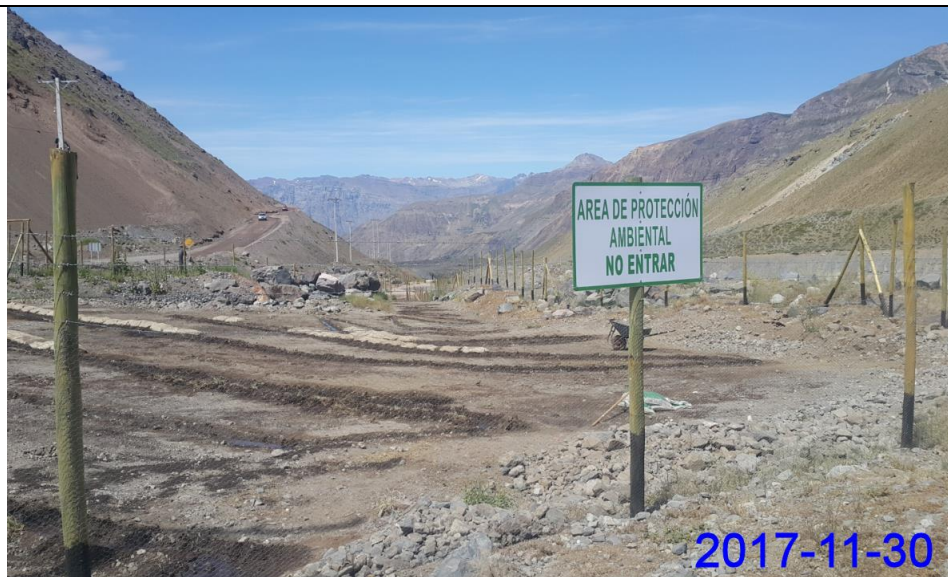
19S E397.302; N6.271.720

Instalación de letreros.

Además, se instalaron 4 letreros preventivos, en cada sitio (8 letreros en total), en el mismo cerco.

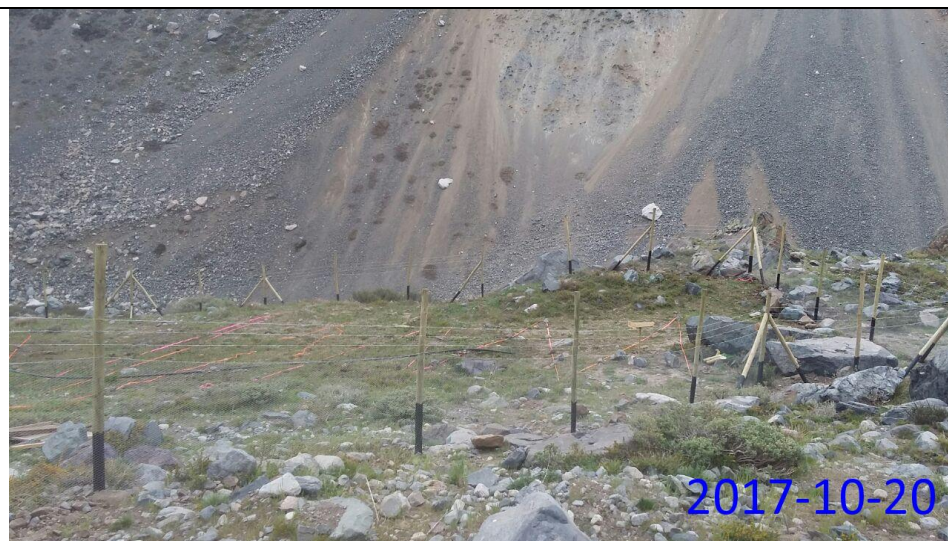
19S E397.198; N6.271.665

Término de construcción del cerco para sitio de enriquecimiento, aguas abajo camino de acceso a puente el Yeso. Sector Sur

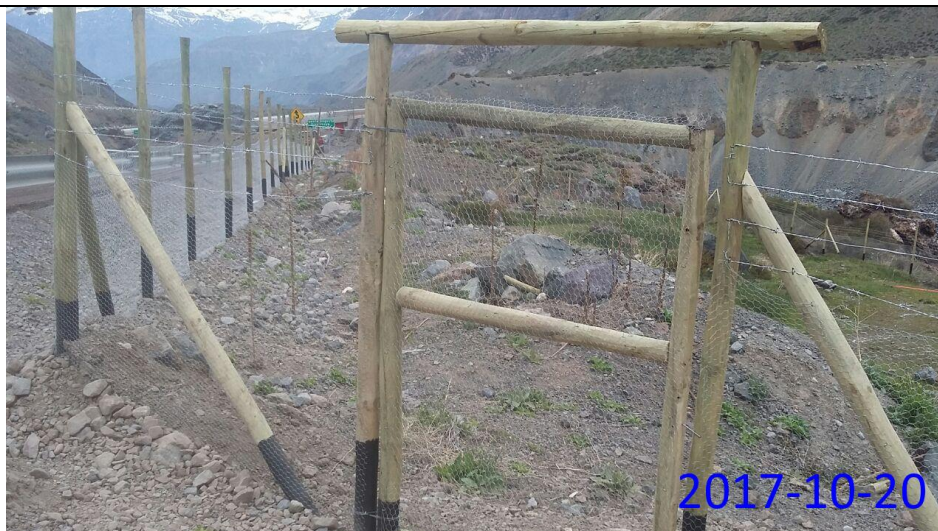
19S E397.108; N6.271.708

Término de construcción del cerco para sitio de enriquecimiento, aguas abajo camino de acceso a puente el Yeso. Sector oriente.

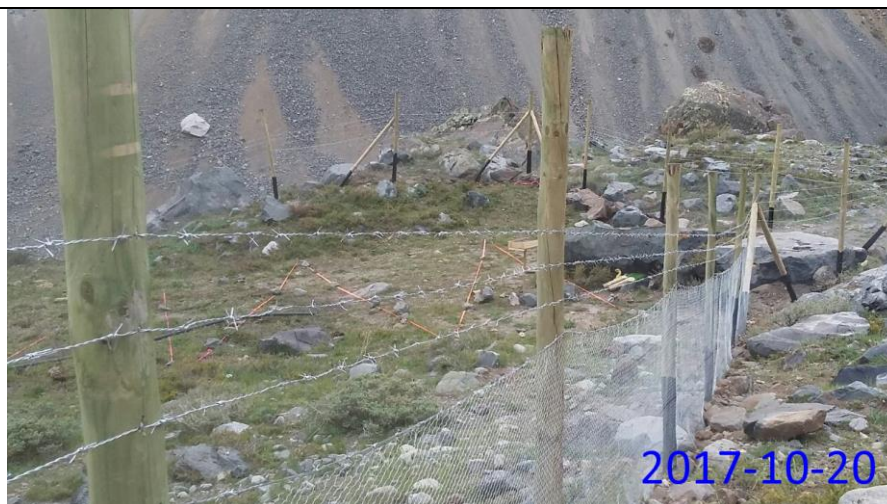
19S E397.195; N6.271.669

Término de construcción del cerco para sitio de enriquecimiento, aguas abajo camino de acceso a puente el Yeso. Sector poniente

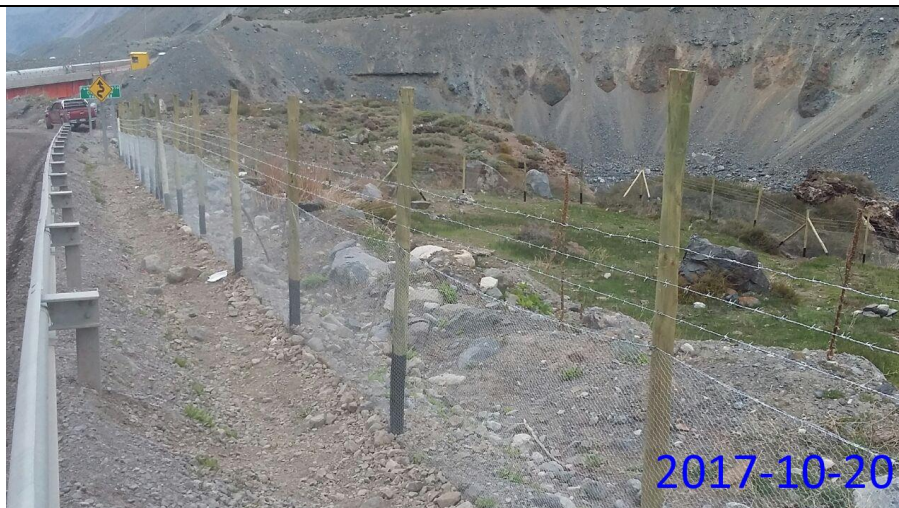
19S E397.169; N6.271.631

Término de construcción del cerco para sitio de enriquecimiento, aguas abajo camino de acceso a puente el Yeso. Sector Sur

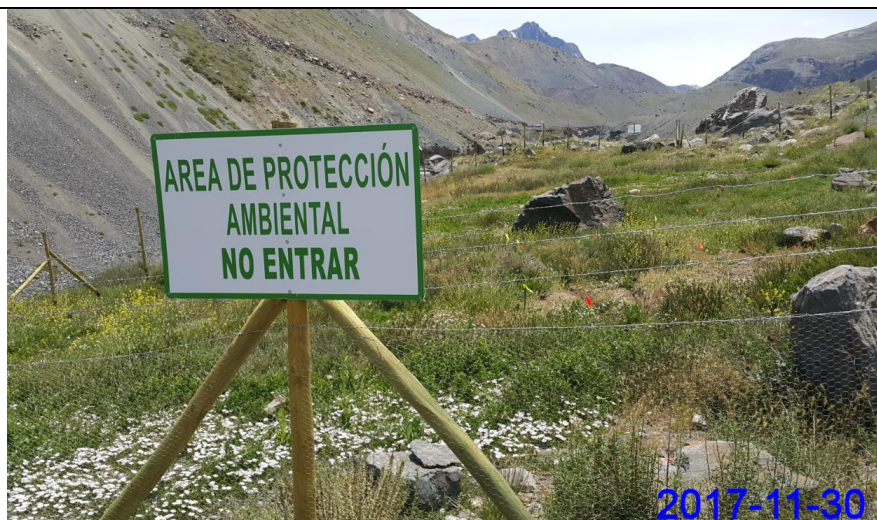
19S E397.150; N6.271.625

Instalación de letreros.

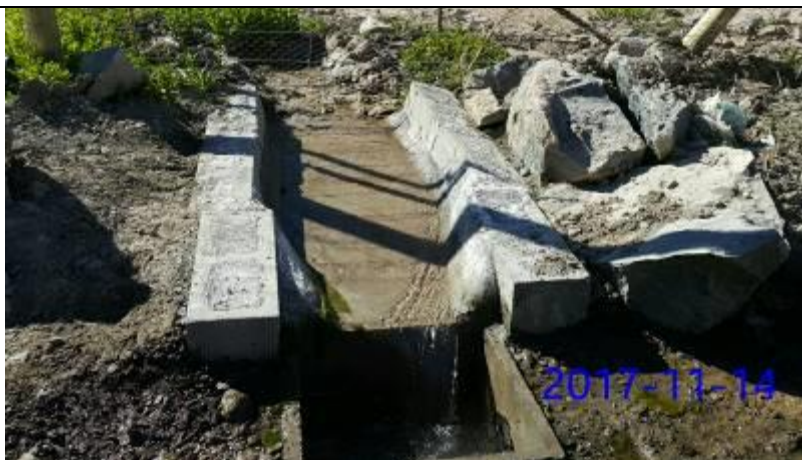
19S E397.223; N6.271.631

Cámara de captación de agua para riego.

Para restituir el flujo hídrico, se instaló una cámara de hormigón en una cota superior al área de manejo, captando la totalidad del flujo de agua proveniente de la Vega EY-1. Desde la cámara, se instalaron dos tuberías que llegan hasta el área de Mejoramiento. Las tuberías quedaron enterradas en zanjas.

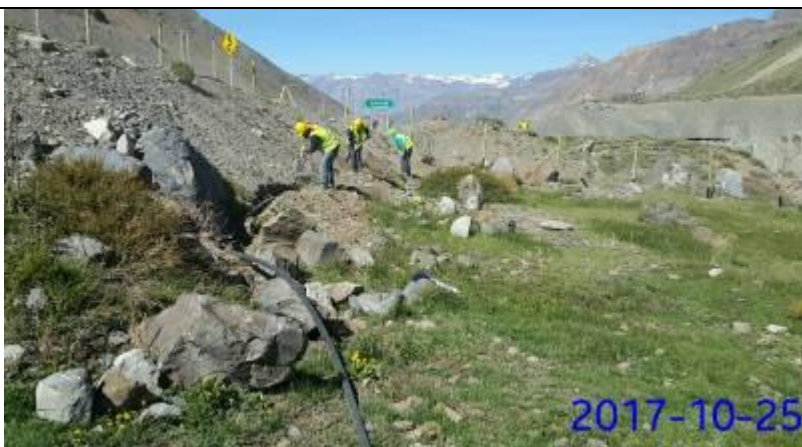
19S E397.176; N6.271.645

Instalación de tubería.

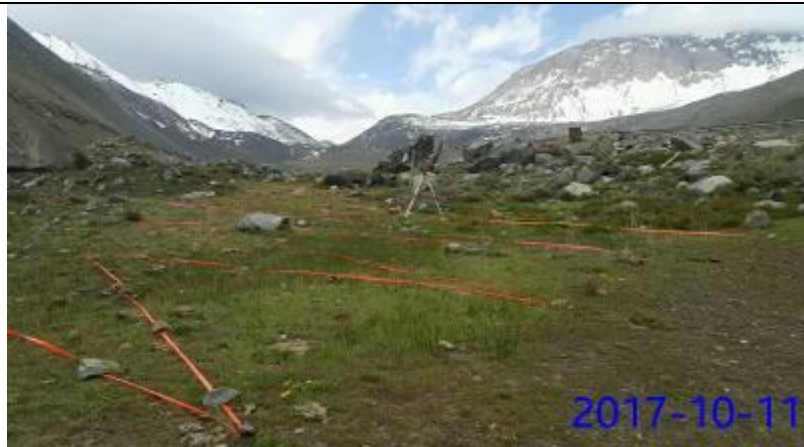
19S E397.180; N6.271.661

Marcación de surcos con uso de Nivel y vara graduada.

Para marcar los surcos se utilizó un Nivel profesional y una vara graduada para asegurar que los surcos quedarán correctamente diseñados en terreno, con una pendiente entre 1%-2%.

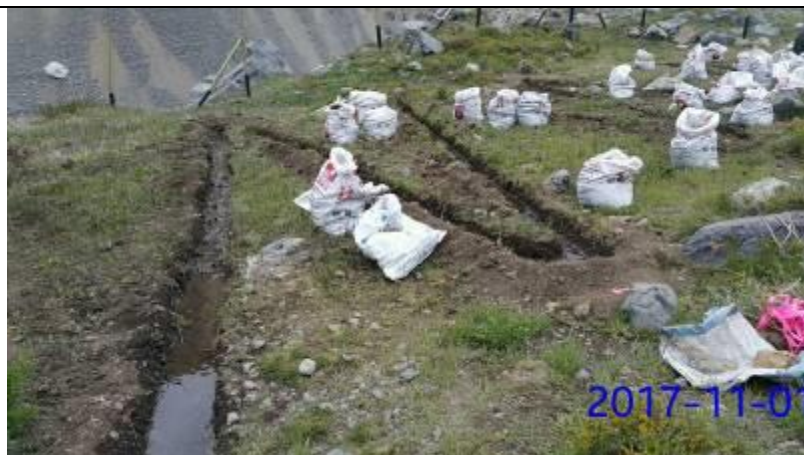
19S E397.194; E 6.271.666

Excavación de surcos.

Una vez restituido el flujo de agua y marcados los surcos, éstos fueron excavados y el material extraído de los surcos (tierra y raíces) fue almacenado y trasladado hacia el sitio de “Generación de Hábitat”, para su posterior uso en el manejo del suelo. La restitución del agua por los surcos, permitió trasladar agua y la humedad a las áreas que serán mejoradas, produciéndose un efecto de inundación y saturación de agua en el suelo, lo que puede ser observado directamente y que será evaluado posteriormente en el monitoreo.

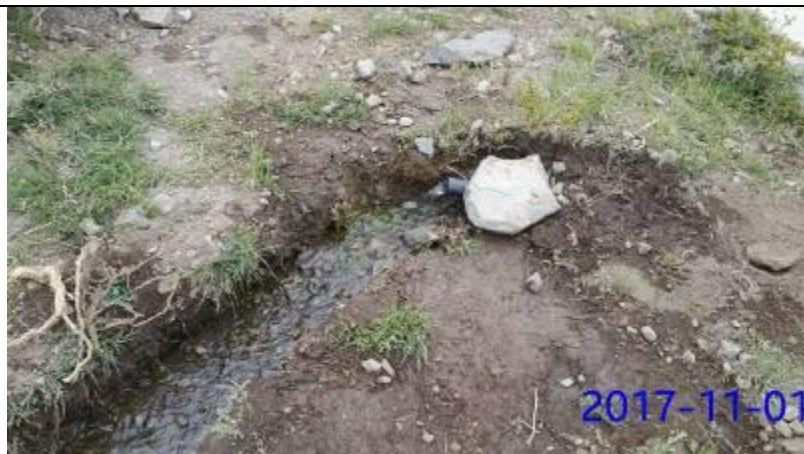
19S E397190; N6271672

Excavación de surcos.

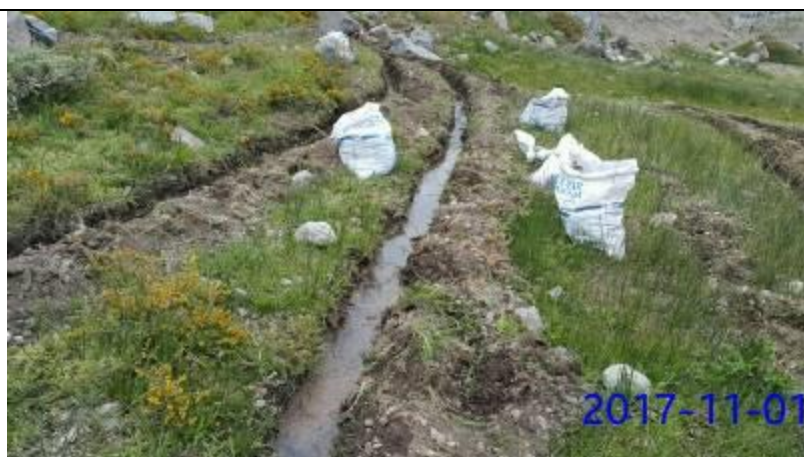
19S E397.178; N6.271.658

Excavación de surcos.

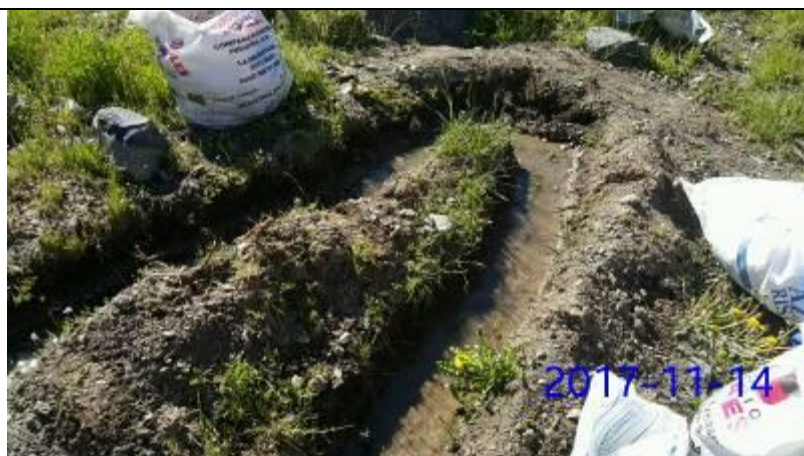
19S E397176; N6.271.647

Excavación de surcos.

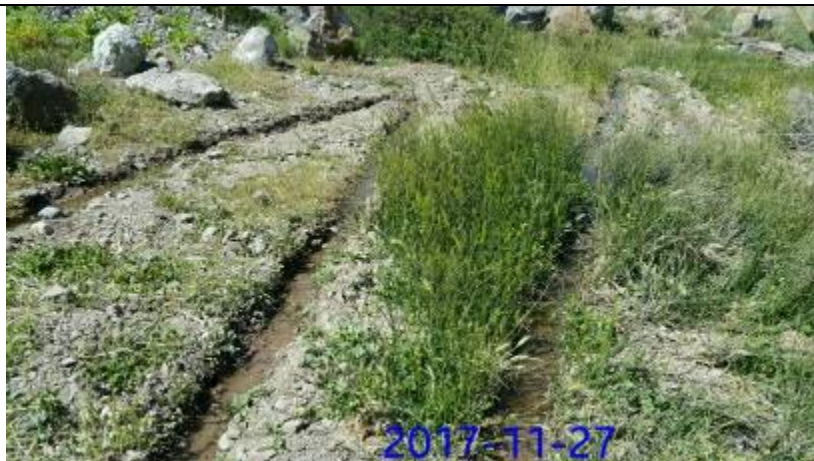
19S E397162; N6.271.632

Excavación de surcos y recuperación de la vegetación

También se pudo observar, luego de 2 semanas de funcionamiento de los surcos, un efecto positivo en la vegetación, pues por efecto de la exclusión y mejoramiento de la humedad, las plantas se han mantenido verdes, y muchas de ellas han crecido en altura, generando además semillas, las cuales pueden ser dispersadas naturalmente dentro del área.

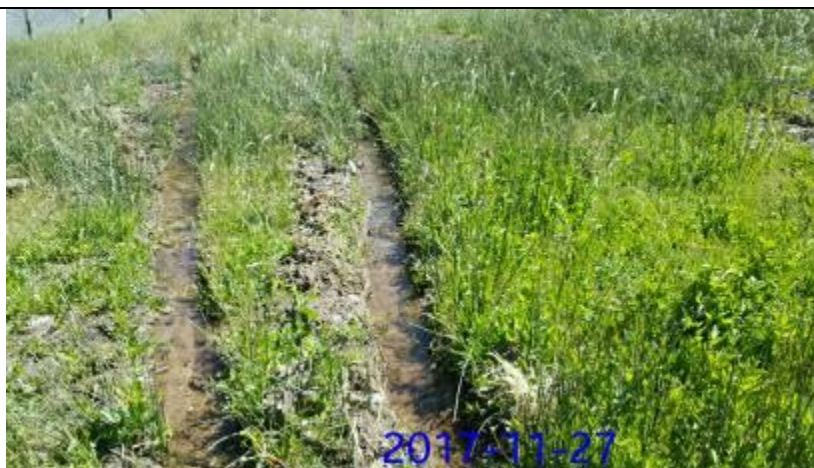
19S E397.169; N6.271.640

Excavación de surcos y recuperación de la vegetación

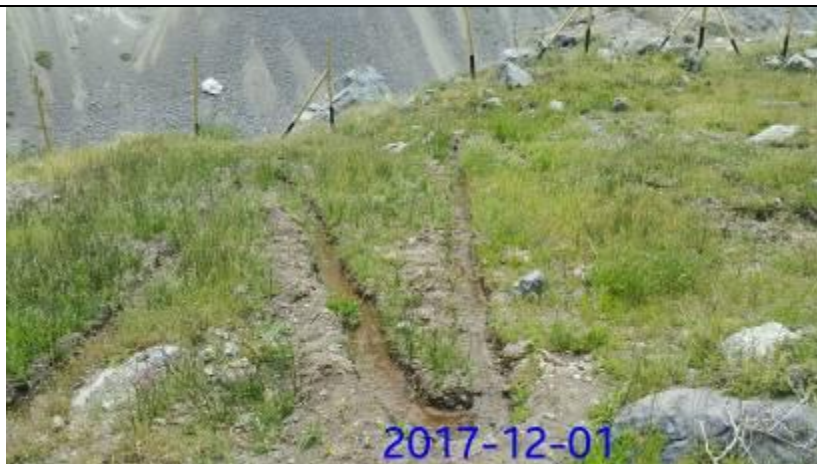
19S E397.156; N6.271.638

Excavación de surcos y recuperación de la vegetación

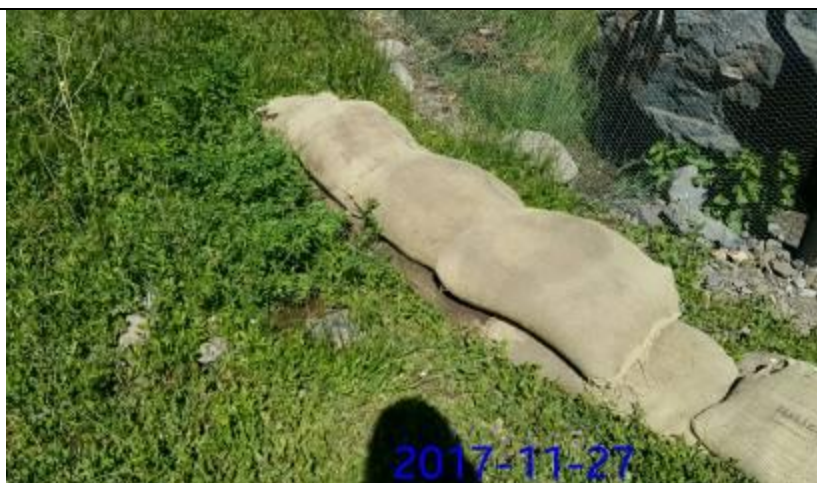
19S E397.155; N6.271.642

Instalación de sacos de tierra.

También se instalaron los sacos de tierra, los cuales fueron preparados con sacos de yute y rellenos con suelo vegetal del mismo sector, el cual dispone de semillas de plantas y herbáceas locales. Los sacos fueron dispuestos en los sectores indicados en el Plan de Manejo, aunque se dio prioridad a sitios más susceptibles a la erosión. De esta manera, los sacos quedaron en sitios en donde se puede producir un efecto de dique, y dado que la humedad también llega a los sacos, y a la tierra, se producirá una regeneración de vegetación en ellos.

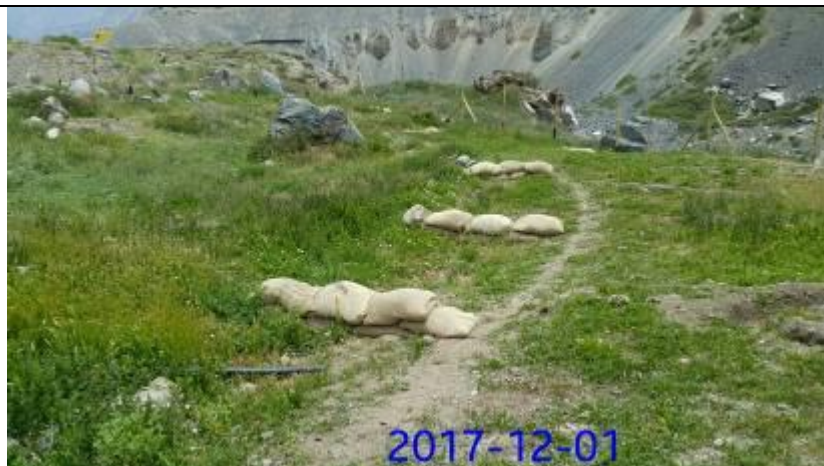
19S E397.178; N6.271.649

Instalación de sacos de tierra

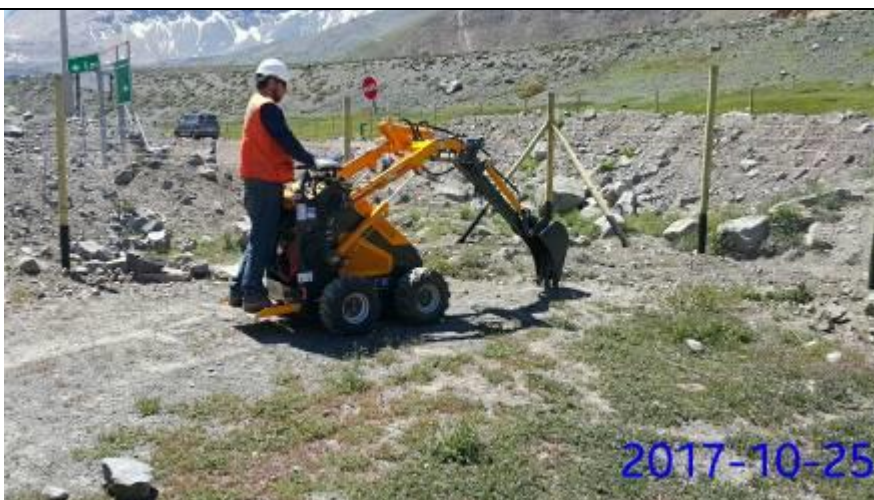
19S E397.313; N6.271.709

Volteo de la tierra para limpieza de piedras y rocas.

Para el manejo y mejoramiento del suelo, se utilizó un minicargador equipado con miniexcavadora, con el cual, se volteó el suelo, y luego se removieron las rocas y piedras, con ayuda de rastrillos y con la misma maquinaria. También se mejoró la orografía obteniendo una disminución de la pendiente en ciertos sectores, lo cual permitió optimizar el sistema de surcos en curva de nivel. Una vez que el suelo quedó limpio de piedras, se realizó una mejora de la textura de suelo, con la adición de turba, utilizando un total de 6.000 litros en total (7 lt/m² aproximadamente). La turba que fue utilizada corresponde a Turba importada en fardos comprimidos de 50 kg marca KEKILA, y cada fardo rinde 300 litros. Además, se agregaron 2.000 litros de compost certificado, para aumentar la materia orgánica en el suelo.

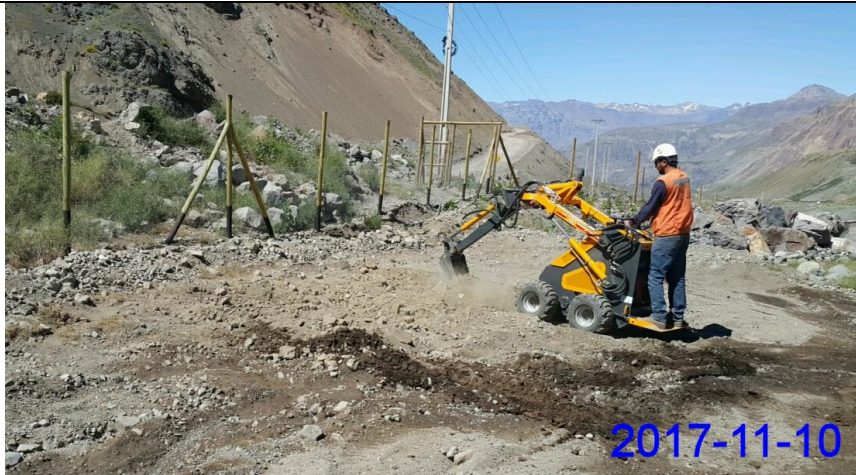
19S E397.316; N6.271.709

Volteo de la tierra para limpieza de piedras y rocas.

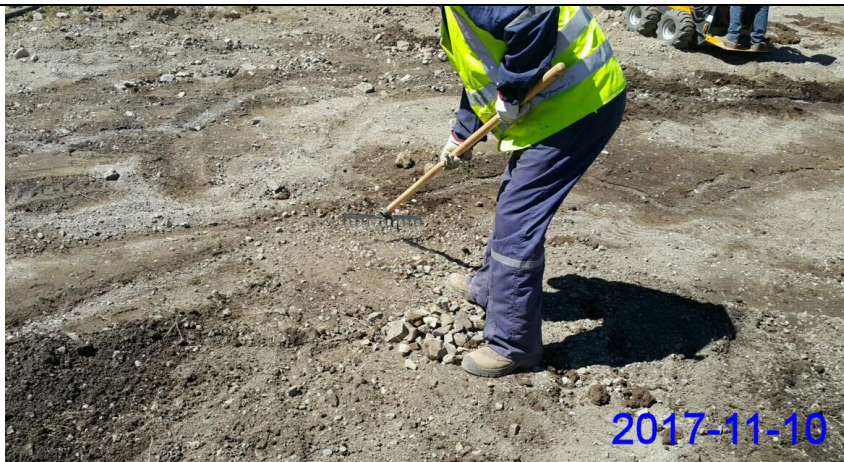
19S E397.306; N6.271.711

Limpieza manual para retiro de piedras.

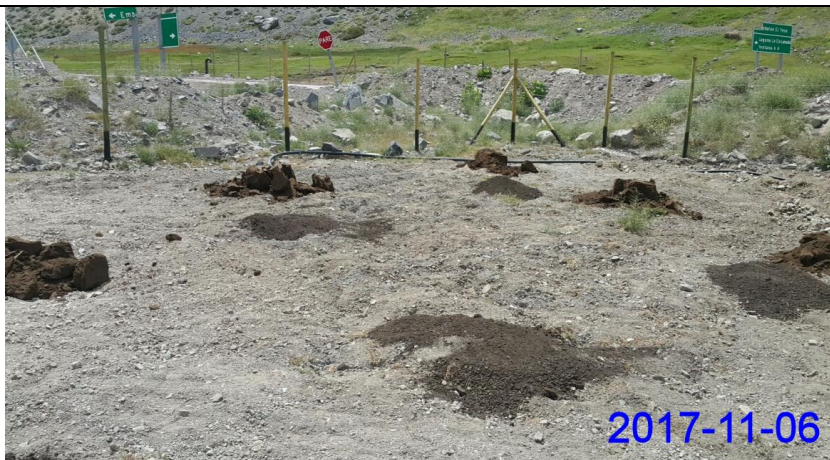
19S E397.302; N6.271.717

Adición de turba

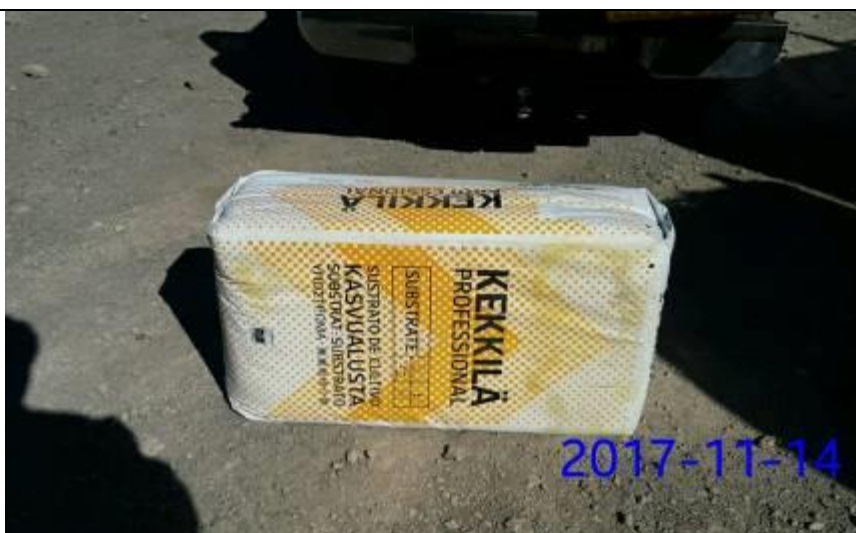
19S E397.310; N6.271.716

Turba utilizada para el mejoramiento del suelo

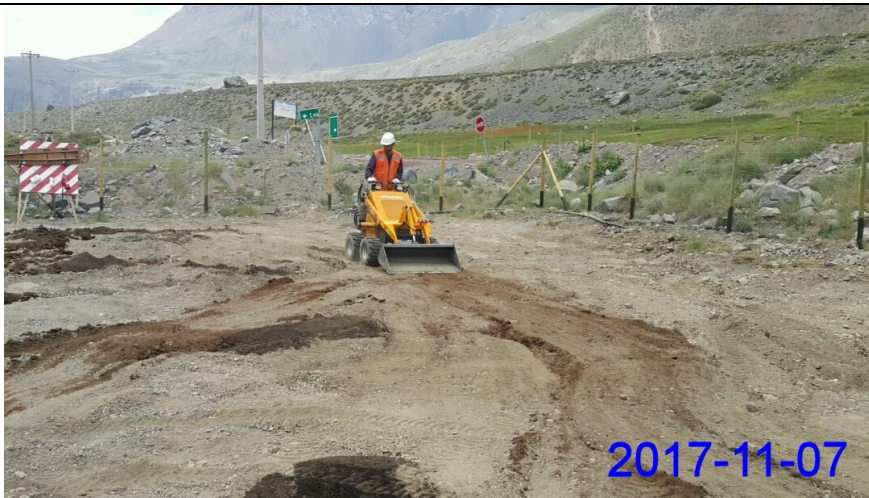
19S E397.298; N6.271.709

Proceso de adición de turba

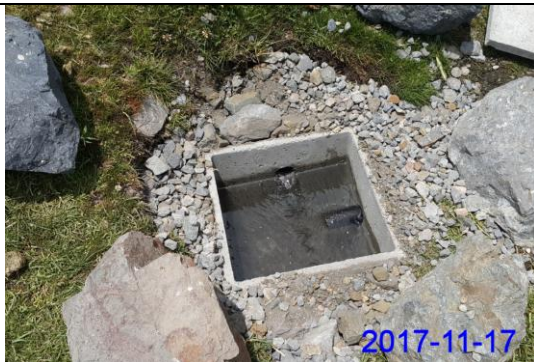
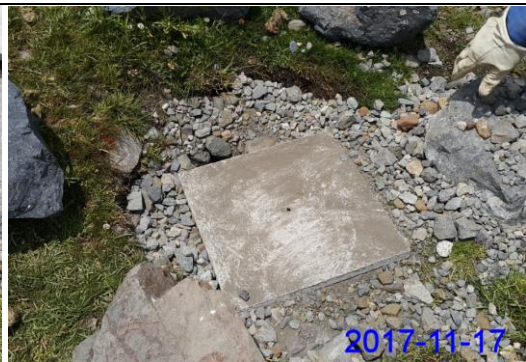
19S E397.382; N6.271.659

Caja de captación de agua

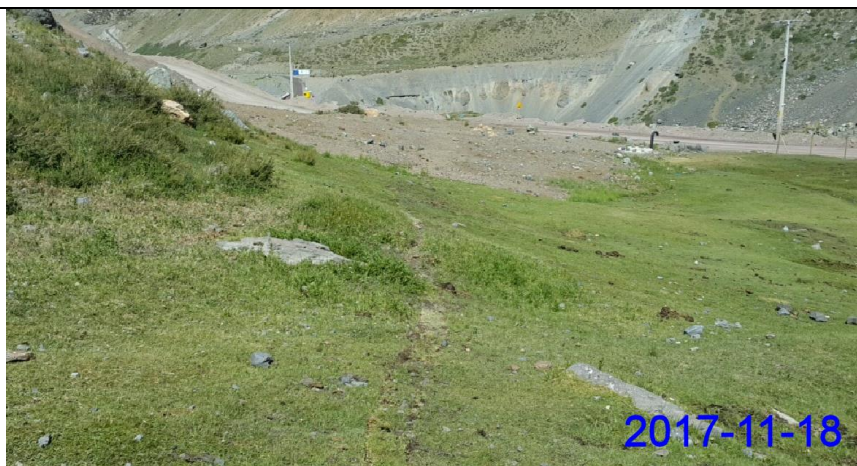
19S E397.382; N6.271.659

Zona de excavación para tubería para restitución de agua

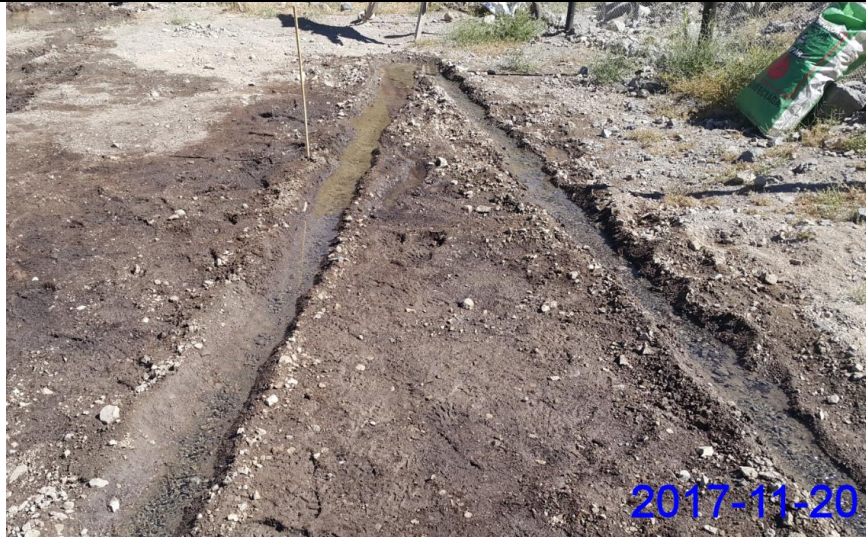
19S E397.313; N6.271.710

Construcción de surcos

Luego, se inició la construcción de los surcos de riego en curvas de nivel, utilizando un Nivel profesional y una vara graduada para asegurar que los surcos queden correctamente diseñados en terreno, con una pendiente entre 1%-2%. Los surcos fueron contruidos con herramientas manuales, para no compactar el suelo, y se dejaron dos camellones a cada lado del surco. En el camellón superior (aguas arriba) del surco, se dispuso la tierra con propágulos obtenida de la construcción de los surcos del sector de enriquecimiento de la vega EY-1, sin embargo, el material no alcanzó para toda el área de manejo, además, las raíces de plantas que fueron rescatadas de los surcos de dicha área, fueron plantadas en el camellón con la esperanza de obtener rebrote.

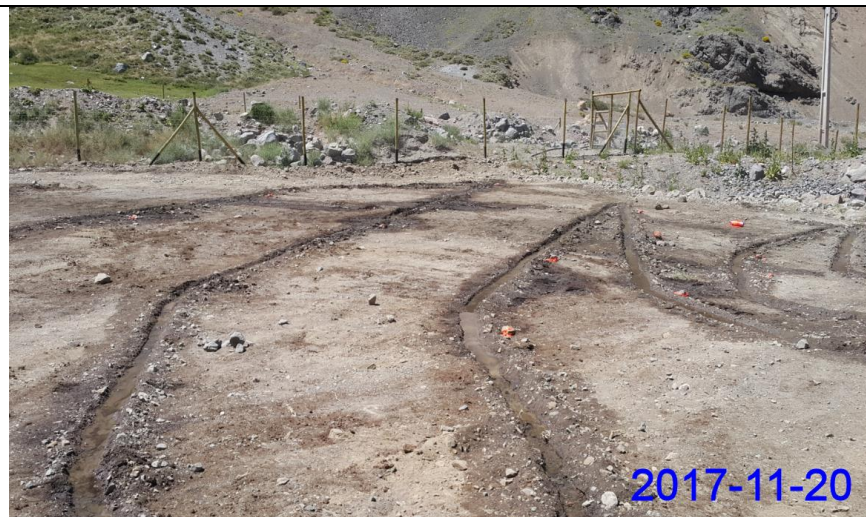
19S E397.298; N6.271.699

Construcción de surcos

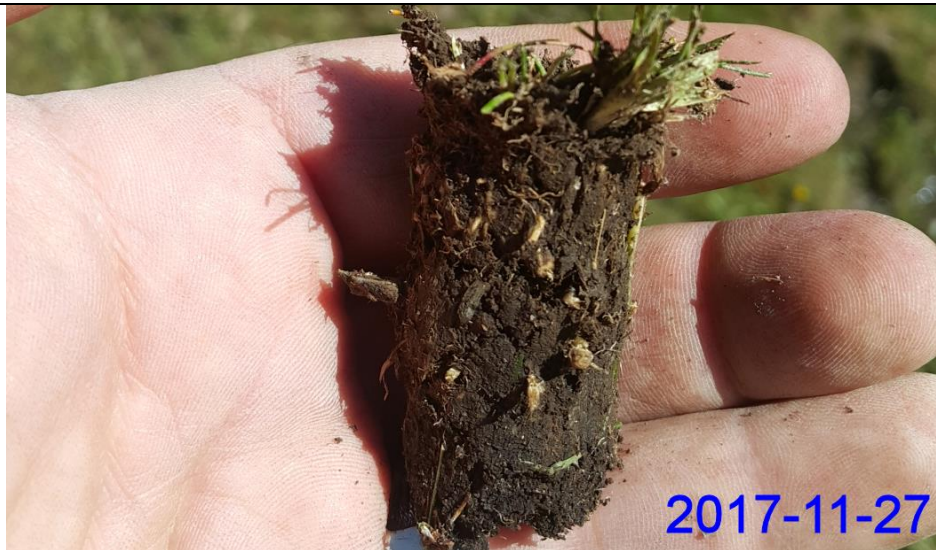
19S E397.329; N6.271.679

Tepe de vegetación para ser plantado

Por otro lado, en el camellón inferior (aguas abajo) del surco, se plantaron los tepes, los cuales fueron obtenidos de la misma vega EY-1, aguas arriba del camino público G-455, por lo que se utilizó un tubo de fierro de 1- ¼", que, al ser enterrado

en la vega, permitió obtener los tepes. Estos fragmentos de vegetación fueron plantados con un espaciamiento de 40 cm.

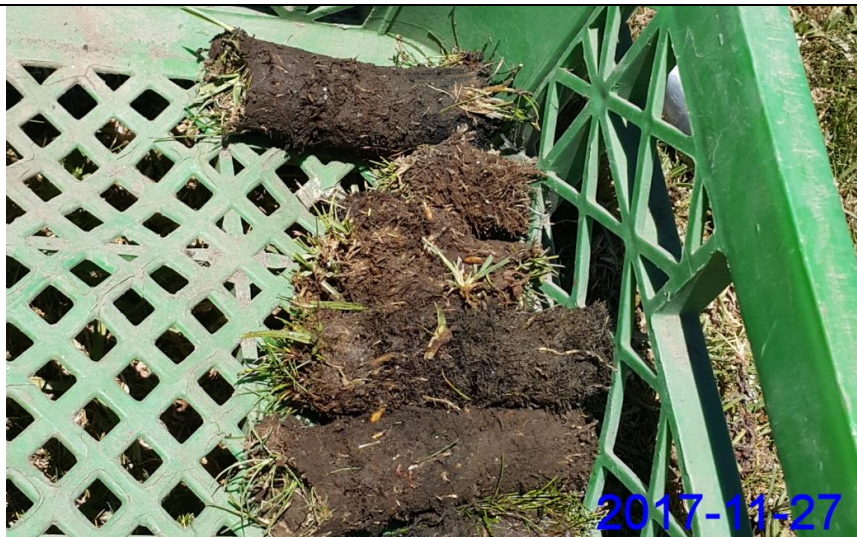
19S E397.329; N6.271.679

Proceso de obtención de tepes

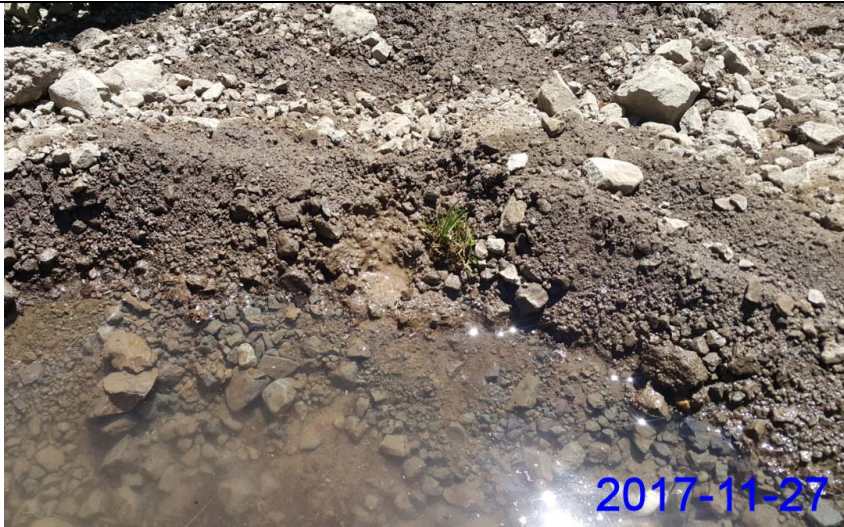
19S E397.301; N6.271.708

Plantación de tepe

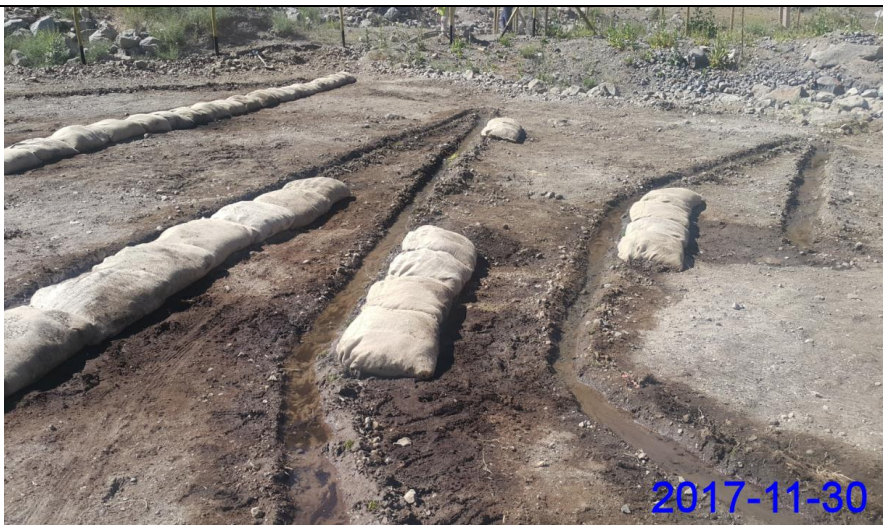
19S E397.296; N6.271.714

Construcción de surcos e instalación de sacos de tierra

Se puede observar, que la humedad ha traspasado los surcos, humectando el suelo entre los surcos. En ciertos sectores del surco, fueron instalados los sacos de tierra, para controlar el flujo hídrico y la erosión en periodos de lluvias. La humedad del suelo produjo la humectación de la tierra en los sacos por lo que en el corto plazo, se desarrollará una estrata herbácea en ellos.

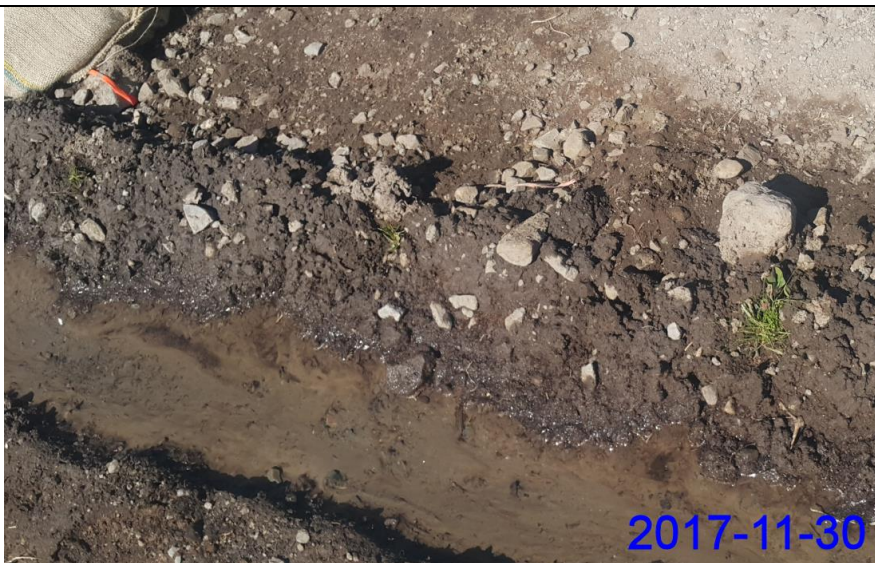
19S E397.289; N6.271.705

Plantación de tepes

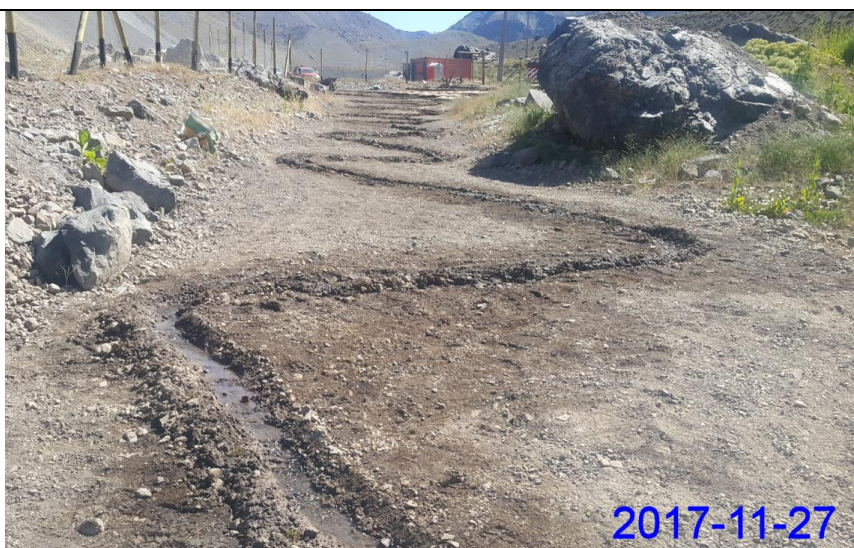
19S E397.270; N6.271.679

Construcción de surcos

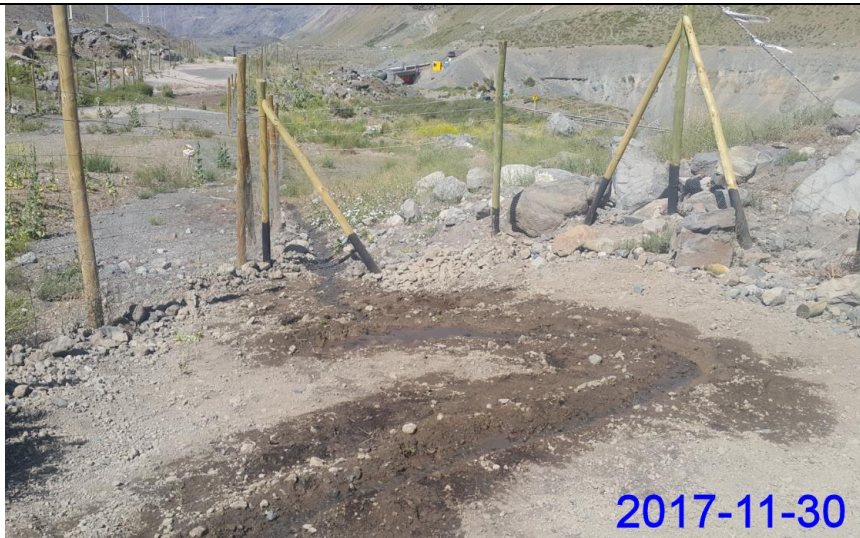
19S E397.270; N6.271.679

Salida de agua en el área de manejo.

Finalmente, la salida del agua en el sitio fue conducida a través de un surco para descargar en la vega misma vega original aguas arriba del camino de acceso al puente el Yeso.
