MAT.: Información referente a labores en el río Cachapoal por parte de empresa Áridos Cachapoal Ltda.

MINUTA TÉCNICA N° 13/2018

Río Cachapoal, comuna de Rancagua y Olivar, región de O'Higgins

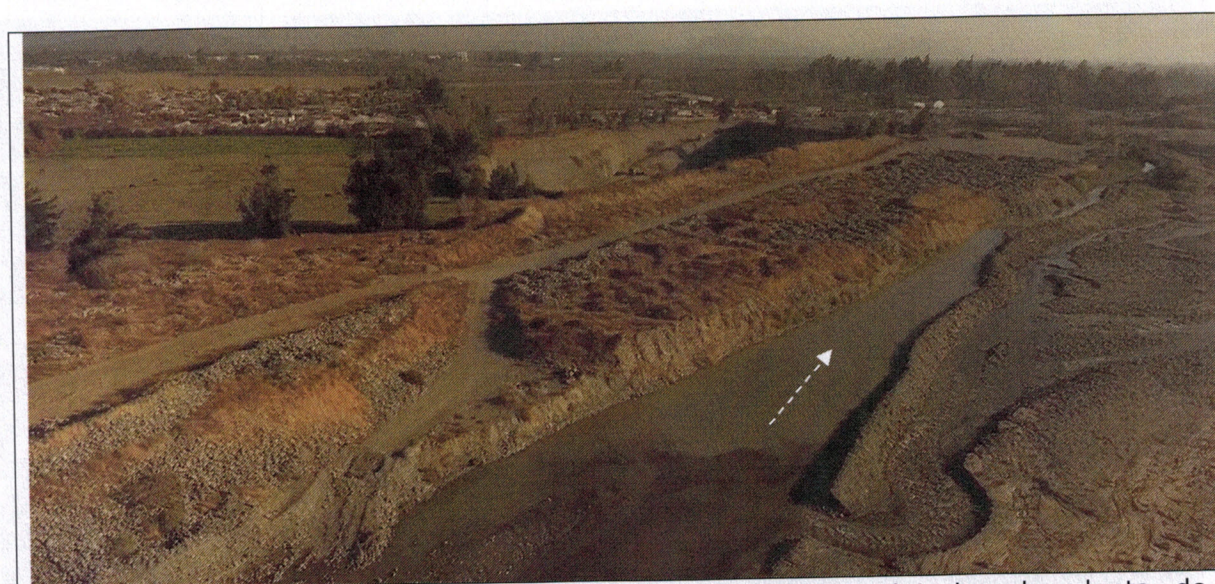
- En un punto definido por la coordenada UTM (m) N: 6.214.880 y E: 337.217, datum WGS84, huso 19, se observó un acueducto utilizado para el encauzamiento del recurso hídrico hacia el interior de la planta de procesamiento de áridos. Dicho acueducto está compuesto por una toma de material fluvial en un punto donde no recaen derechos de aprovechamiento de aguas y donde no existen proyectos de bocatoma debidamente aprobados (Imagen 5 e Imagen 6).

Imagen 5: obras de conducción de escurrimiento hacia interior de planta de procesamiento de áridos

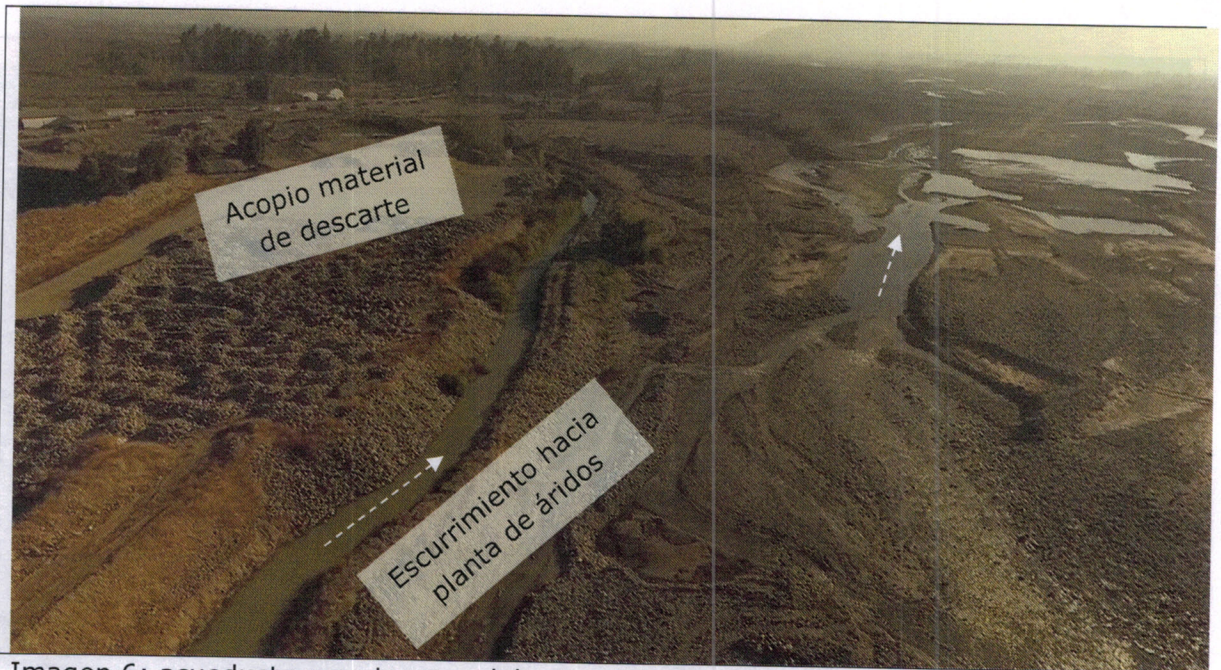
Imagen 6: acueducto para ingreso del escurrimiento hacia la planta de áridos

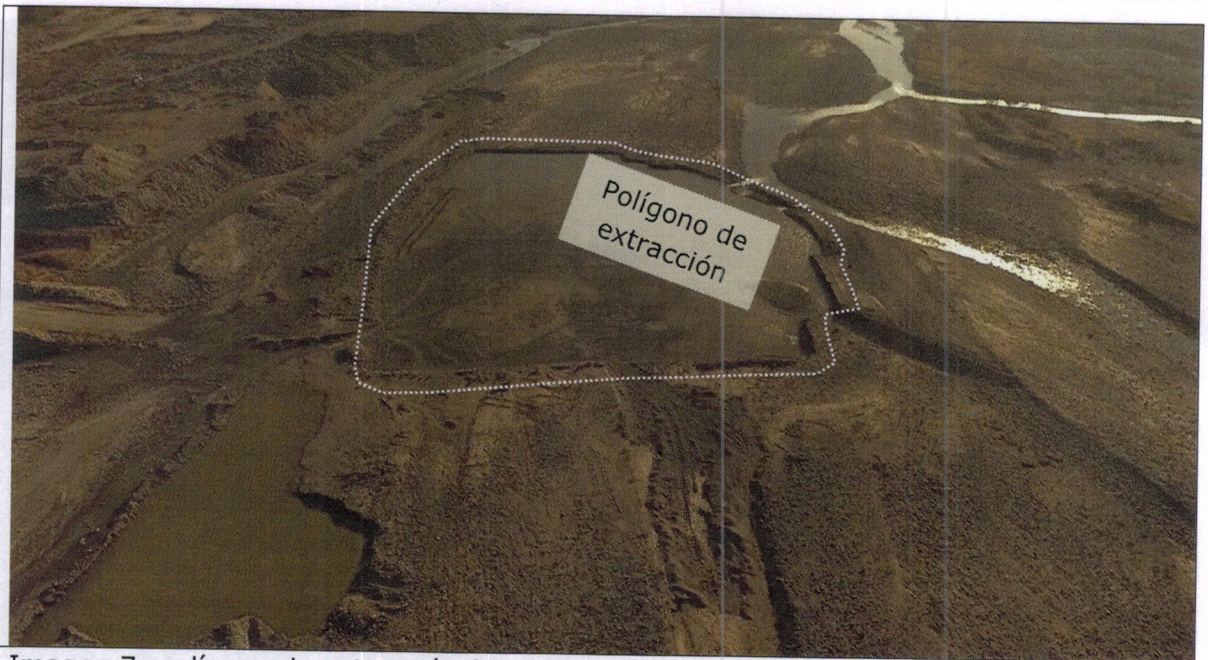
- Frente a la planta de áridos de la citada empresa, a 1.300 metros aguas abajo del puente ex ruta 5 sur, en un punto definido por la coordenada UTM (m) N: 6.215.093 y E: 336.895, datum WGS84, huso 19, se constató un polígono de extracción de áridos el que presumiblemente fue explotado por la empresa Áridos Cachapoal Limitada, dado que en el sector se observó un ingreso directo hasta el polígono

desde la planta de procesamiento de áridos. Cabe mencionar que según fue posible observar mediante imágenes satelitales obtenidas de Google Earth, dicho pozo fue explotado durante enero y febrero del año 2018, presenta una superficie de 1,38 hectáreas, sin conocer la profundidad real, sin embargo se estima en 2 metros lo que permite presumir una extracción de 27.600 metros cúbicos de material (Imagen 7 e Imagen 8).

Imagen 7: polígono de extracción frente a planta de procesamiento de áridos

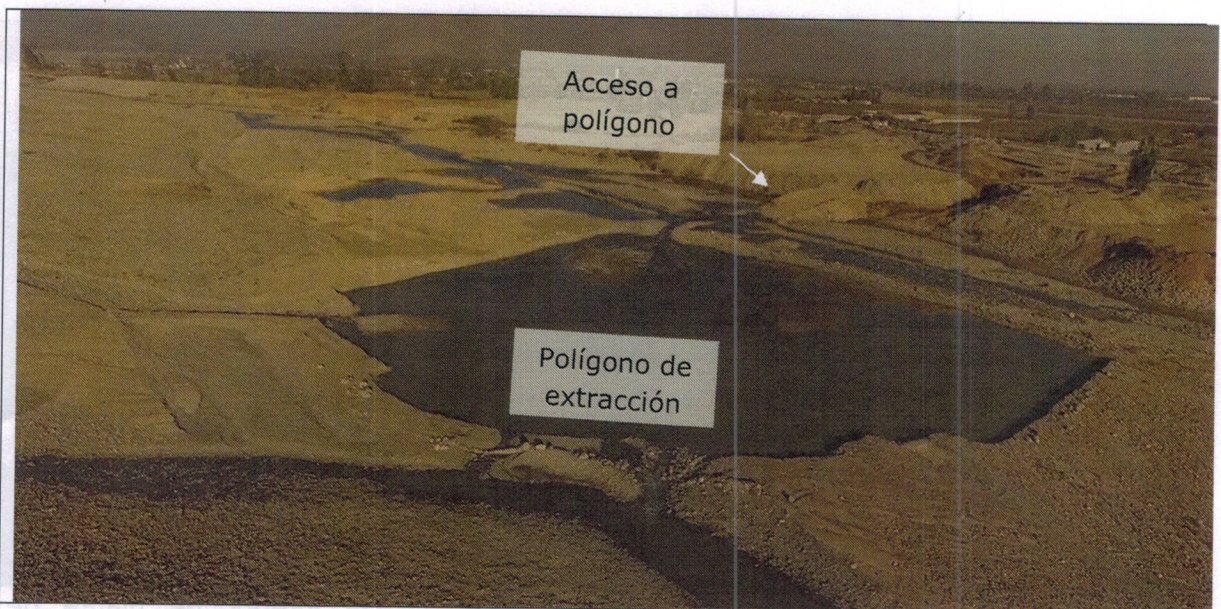
Imagen 8: polígono de extracción con acceso frente a planta de procesamiento de áridos

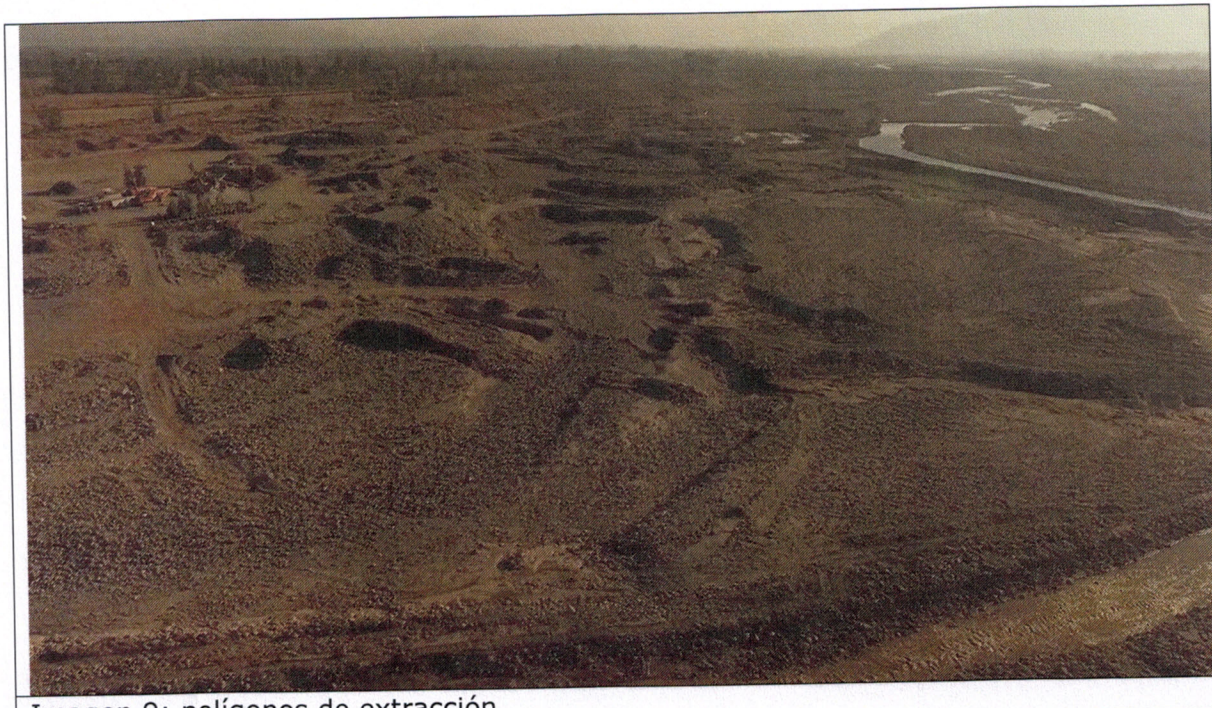
- Aguas abajo de la planta de procesamiento de áridos, 1.900 metros aguas abajo del puente ex ruta 5 sur, se constataron varios polígonos de extracción, los cuales no se pueden atribuir a la empresa Áridos Cachapoal Limitada, si no a otra planta emplazada en el sector la cual ejecuta labores extractivas (Imagen 9).

Imagen 9: polígonos de extracción
