Expediente Rol D-019-2018

EN LO PRINCIPAL: Deduces Recurso de Reposición; **EN EL PRIMER OTROSI:** Subsidiariamente, deduce Recurso Jerárquico; **EN EL SEGUNDO OTROSI:** Solicita Suspensión de Plazos; **EN EL TERCER OTROSI:** Acompaña documentos.

División de Sanción y Cumplimiento
Superintendencia del Medio Ambiente

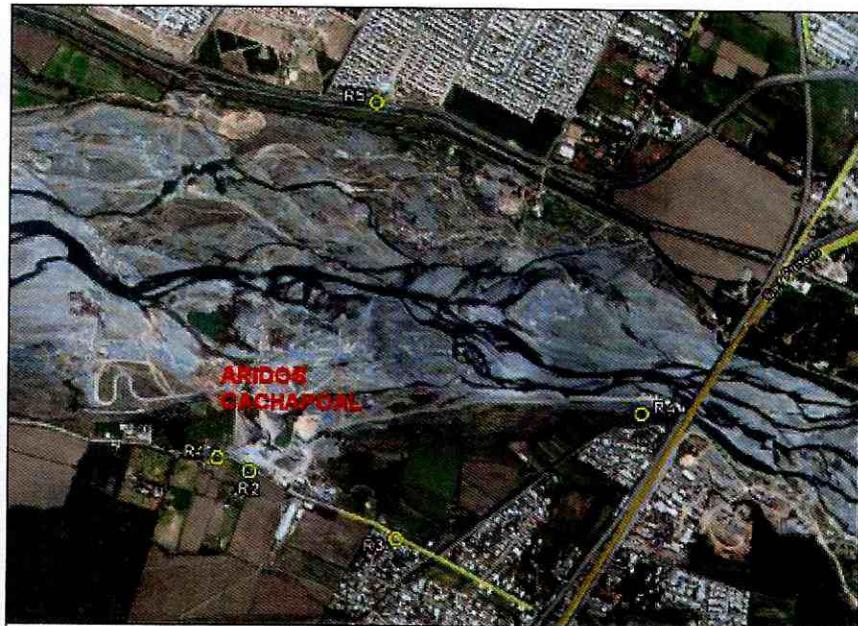
Imagen 1. Ubicación de los puntos de medición.

A saber, en el anexo N° 10 de la DIA del “Proyecto Extracción de Áridos – Áridos Cachapoal Ltda” se presentó un Informe Acústico, el cual concluye que el proyecto cumple con las normas vigente al momento de su evaluación. En dicho informe, punto 4.1, se presentó la siguiente imagen, con identificación de receptores cercanos.

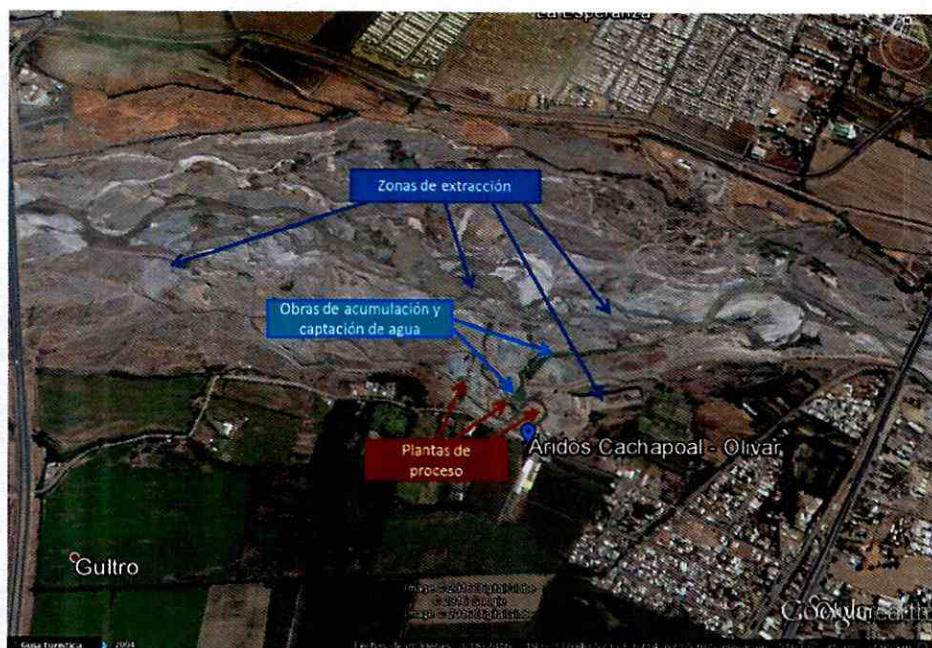
Por su parte, el INFORME DE FISCALIZACIÓN AMBIENTAL INSPECCIÓN AMBIENTAL ÁRIDOS CACHAPOAL – OLIVAR DFZ-2016-1082-VI-RCA-IA , página seis, muestra lo siguiente:

Además, debemos agregar que tanto el INFORME DE FISCALIZACIÓN AMBIENTAL INSPECCIÓN AMBIENTAL ÁRIDOS CACHAPOAL – OLIVAR DFZ-2016-1082-VI-RCA-IA como la Resolución de Calificación Ambiental N° 182/2012 señalan que “el receptor más cercano (casa) estaba a menos de 300 metros del proyecto”.⁶

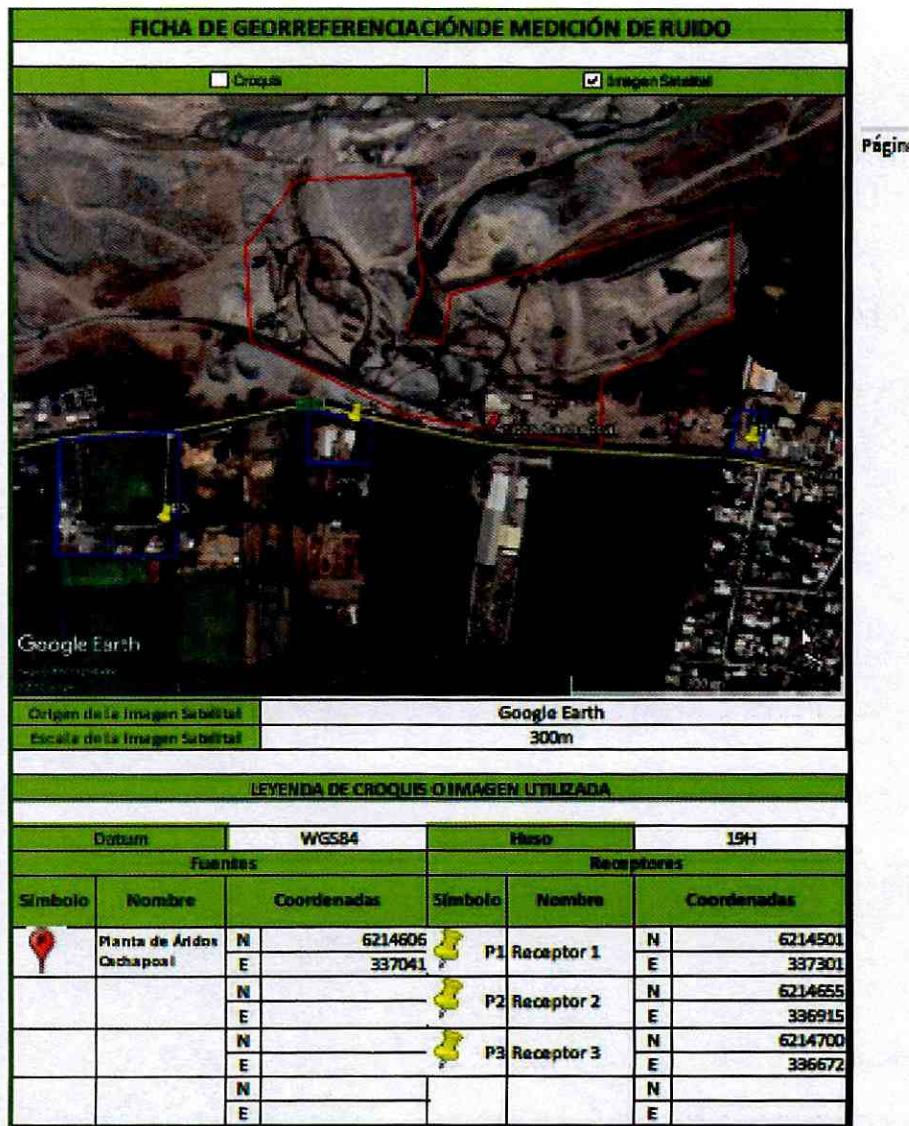
Sin perjuicio de lo anterior, se presenta una imagen actualizada a esta fecha de los receptores cercanos a la planta de Áridos Cachapoal, los que no han variado en el transcurso de los años como es posible de comprobar, comparándolo con informe del año 2012.

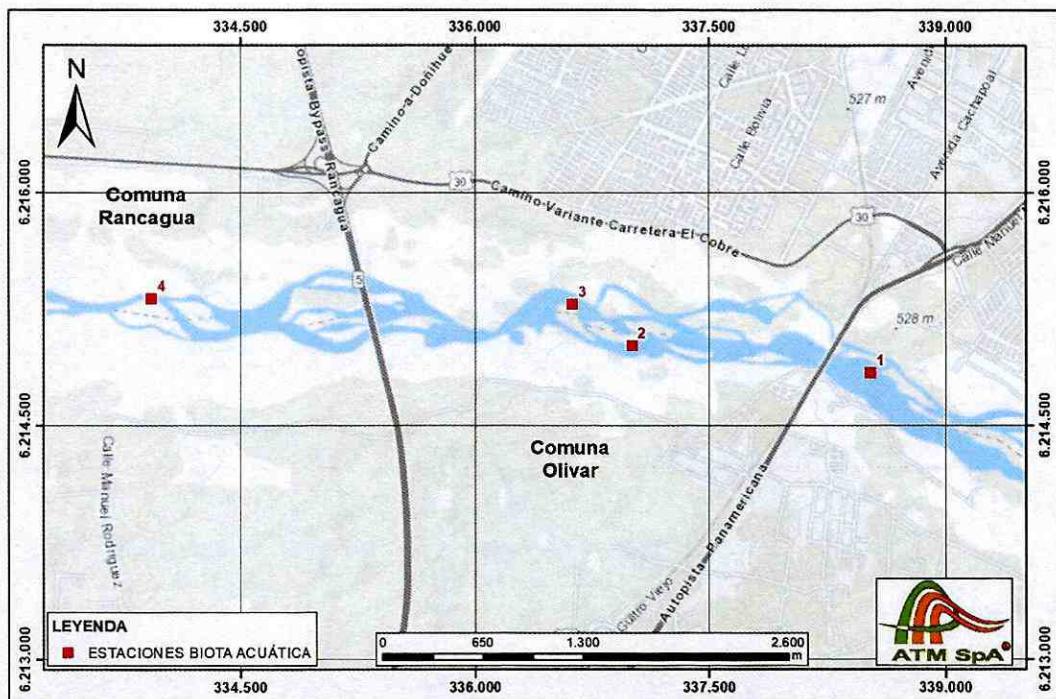
Figura 5-2: Ubicación de estaciones monitoreadas en julio de 2018

Pese a que durante la presente campaña se realizaron todos los esfuerzos para mantener los puntos de monitoreo del año 2012, el escurrimiento natural del río y los riesgos para llegar a cada punto obligó a mover en algunos metros cada estación por lo que las nuevas coordenadas y la ubicación de cada estación de monitoreo analizada durante la presente campaña se presentan en la Tabla 5-1 y en la figura 5-2.

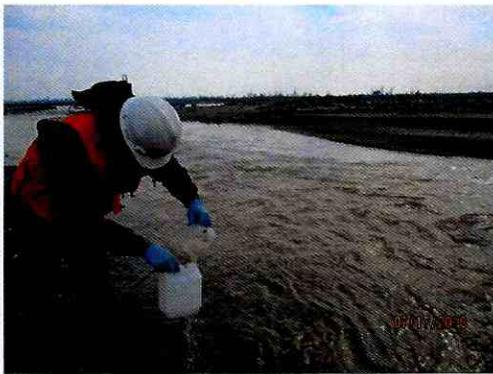
Fotografía 9: Toma de muestras para análisis de calidad del agua del río Cachapoal.

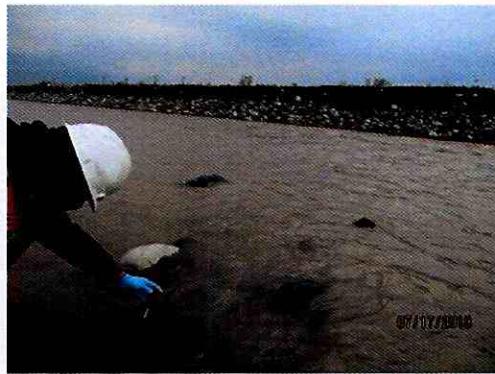
Fotografía 10: Medición de parámetros In situ para análisis de calidad del agua del río Cachapoal.

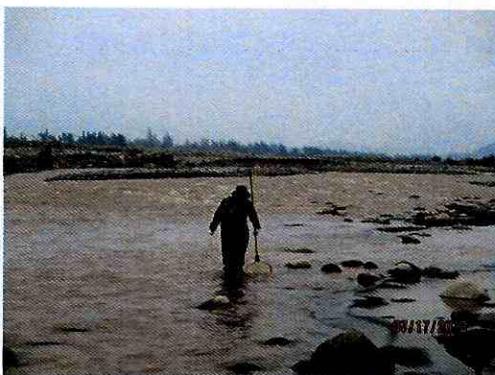
Fotografía 16: Pesca eléctrica realizada en río Cachapoal.

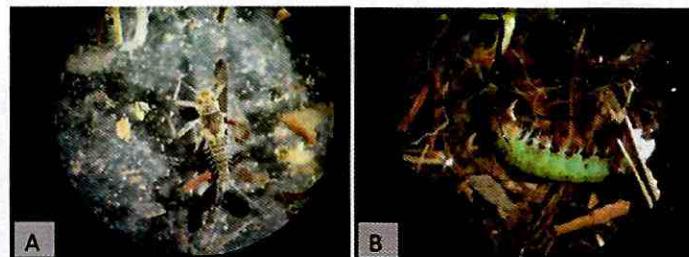
Figura 1. Microfotografía de algunos taxa registrados durante análisis de microscopia. Parámetro Macroinvertebrados dulceacuícolas. Detalle de Baetidae. (A); Hydropsychidae (B).
