INFORME TÉCNICO

EVALUACIÓN DE CARGOS PROGRAMA DE CUMPLIMIENTO PLANTA DE LEVADURAS COLLICO, VALDIVIA

ESCENARIO DERRAME DE RIL CRUDO

AGOSTO 2018

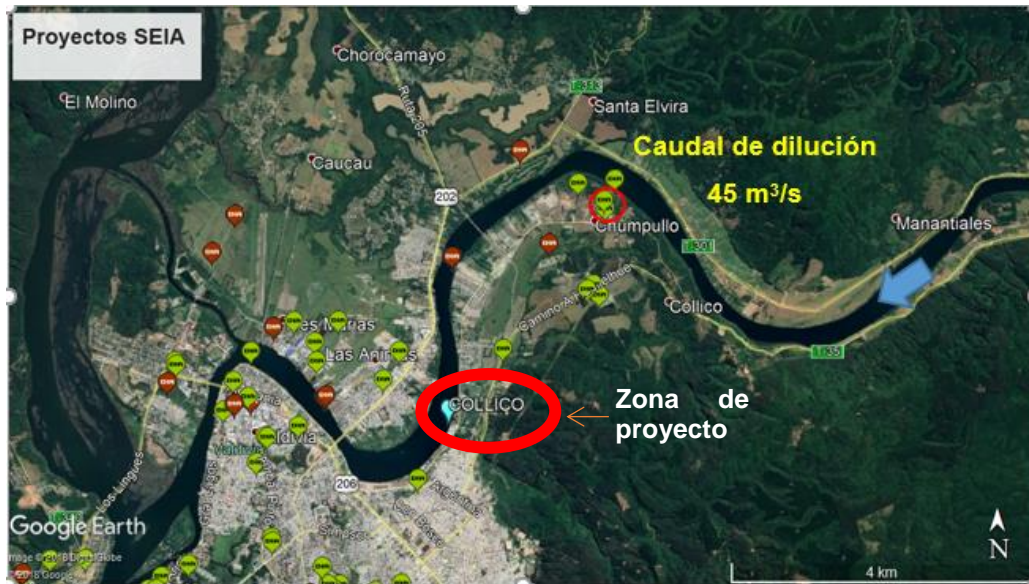
Figura 3. Proyectos SEIA cercanos a Levaduras Collico

Por otro lado, de la revisión de antecedentes de proyectos cercanos a la zona de descarga, se identificó que aproximadamente 4 km aguas arriba del proyecto, el año 2004 fue otorgado un caudal de dilución de 45 m³/s al proyecto “Cartulinas CMPC S.A Planta Valdivia” ([Figura 3](#) y Anexo 1). Debido a la cercanía que tiene el mencionado proyecto con la ubicación de la descarga de Levaduras Collico, y al ser más conservador que el caudal estimado a través del estudio de hidrología, se considera que los 45 m³/s corresponden al escenario más crítico y fueron escogidos para evaluar el efecto de la descarga de RIL crudo.

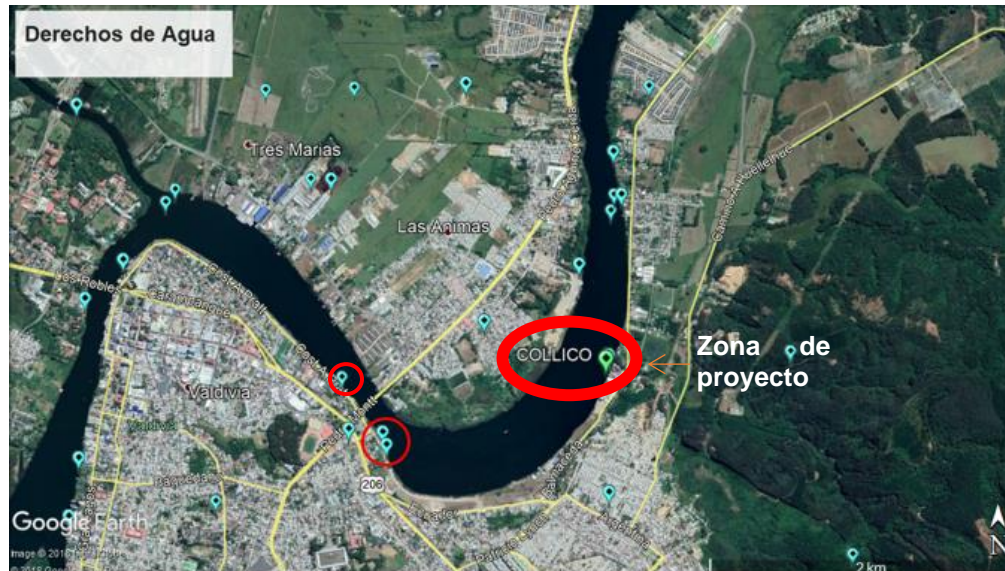
Figura 4. Derechos de agua
Fuente: Dirección General de Aguas. DGA

Respecto a los derechos de agua identificados en el sector, 1500 metros aguas abajo se identifican los derechos de agua más cercanos al proyecto (ver [Figura 4](#)).

En la [Tabla 4](#) se detallan los derechos de agua identificados, el tipo de derecho, la naturaleza de la fuente y el caudal extraído. No existe información respecto al tipo de uso que se da a las aguas de los derechos de aprovechamiento, y cabe destacar que corresponden a una baja magnitud de caudal.
