Alimentos e Inversiones Valles de Chile Ltda.

A: Súper intendencia del Medio Ambiente, SMA

Asunto: Res. Ex. N° 2/ROL F-37-2017

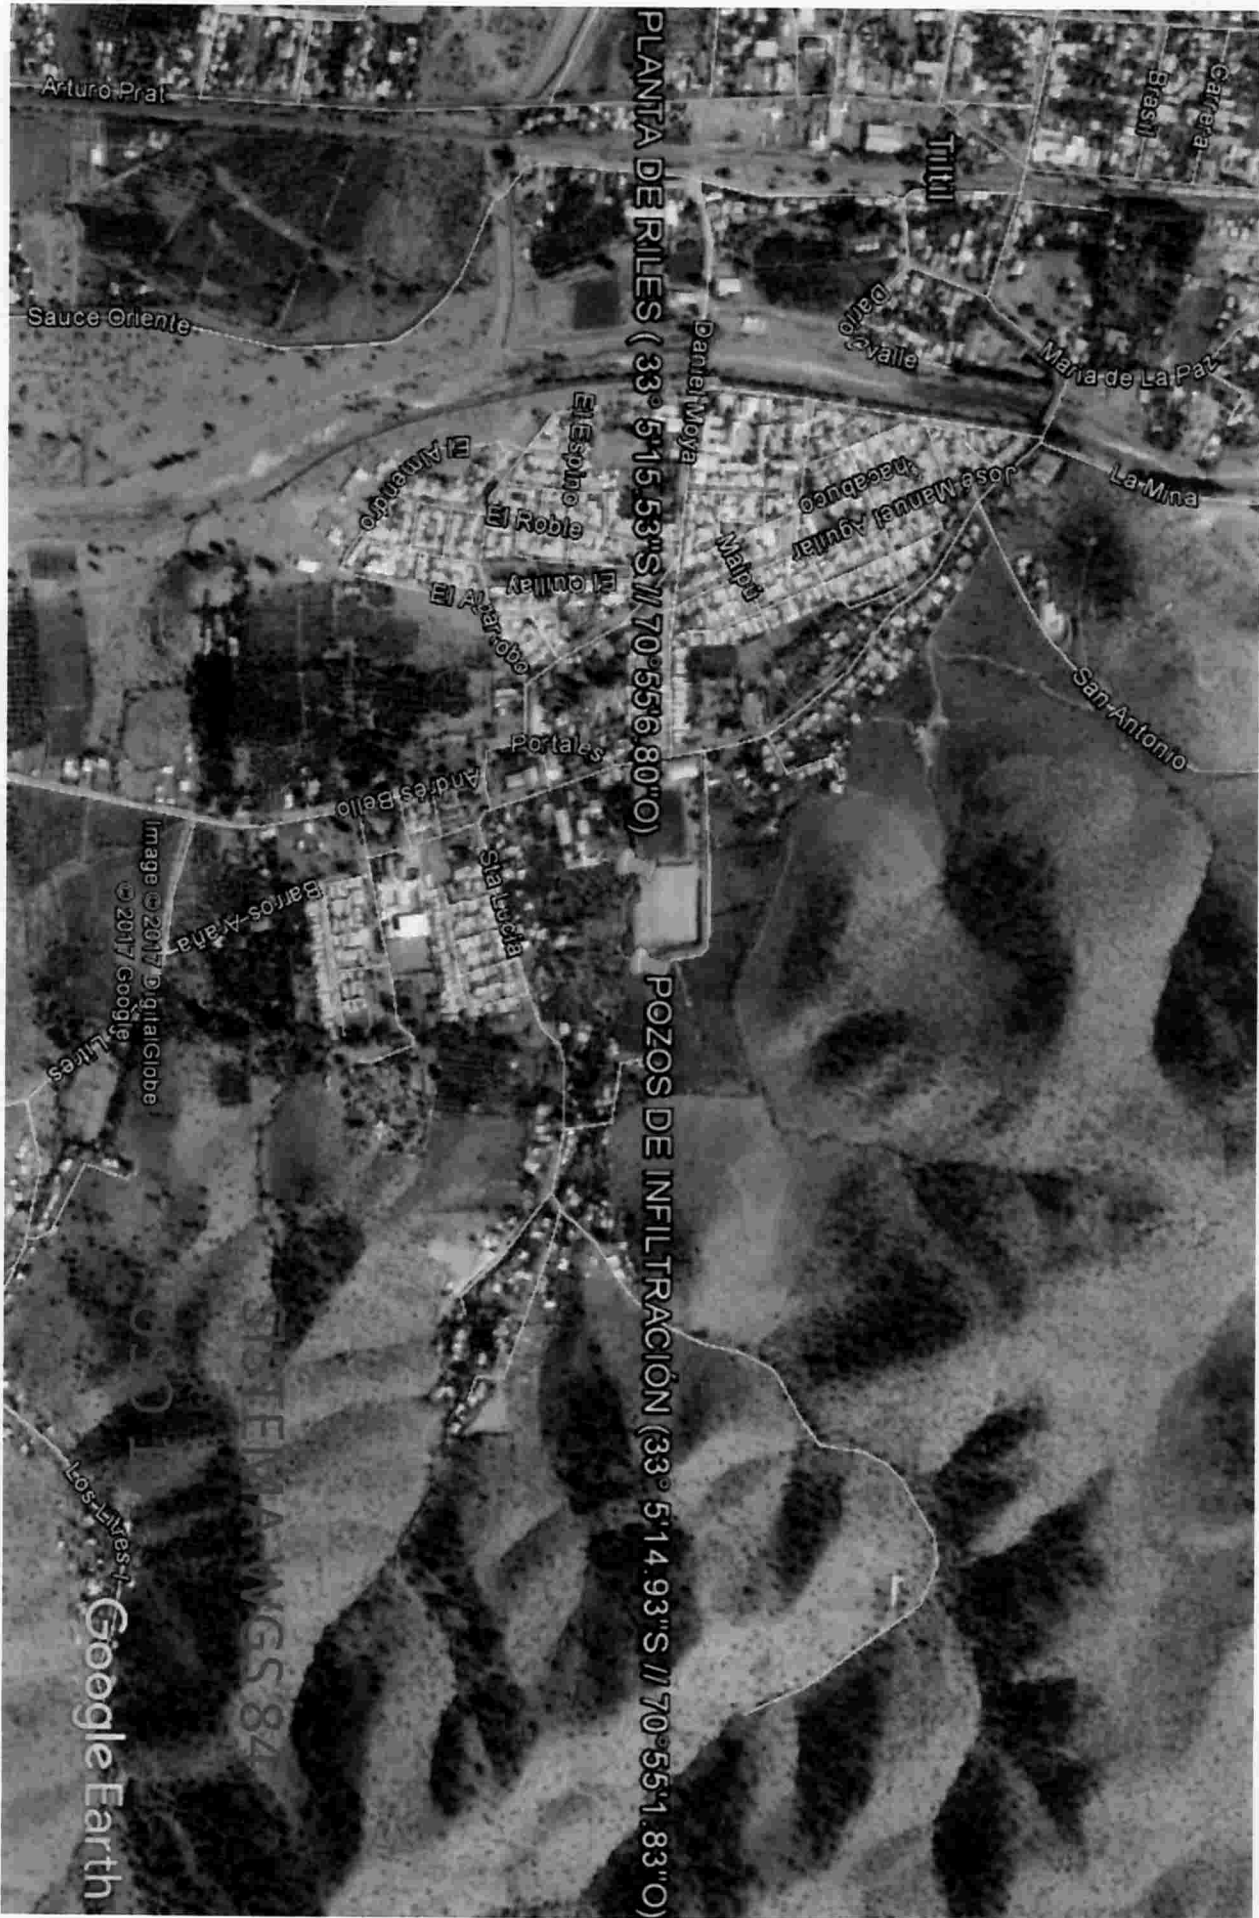
4-. Adjuntamos fotografía fechada y georreferenciada del punto de infiltración. Durante el momento de descarga de RILES.

PLANTA DE RILES (33° 5'15.53"S // 70° 55'6.80"O)

POZOS DE INFILTRACIÓN (33° 5'14.93"S // 70° 55'1.83"O)

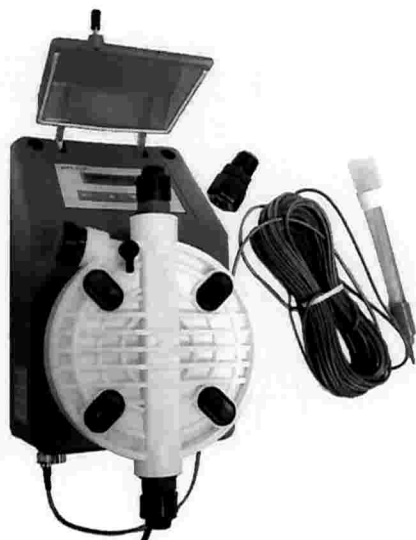
La bomba dosificadora está asociada a un sensor marca SENSOREX (USA), capaz de enviar una señal del Ph del residuo líquido industrial generado.

Imagen Real: bomba dosificadora instalada en Valles de Chile Ltda.

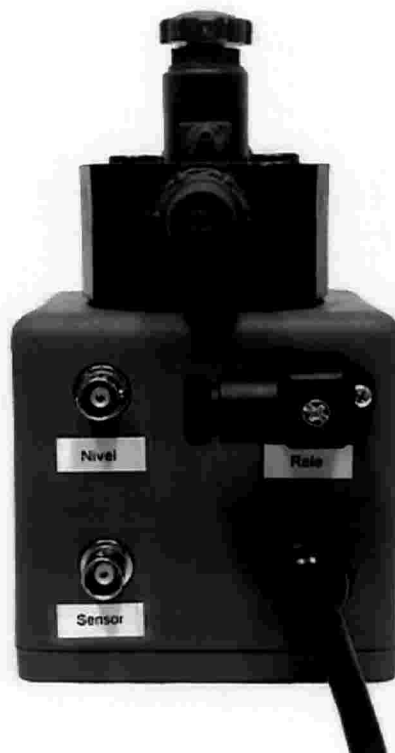
Punto de Inserción de Sensor de Ph SENSOREX

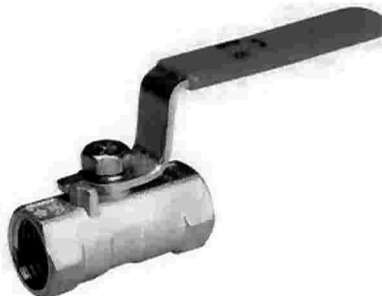
Válvula de bola

El reactor biológico o cámara de aireación, está alimentado por una parrilla de difusores del tipo burbuja fina, marca AIRFLEX, cuyo ingreso está regulado por válvulas de bola (Imagen N°1).

Una vez regulado el ingreso de aire a la cámara de aireación, se recomienda la extracción de la manilla de corte para impedir el cierre involuntario por parte de algún operador no autorizado.
