**INFORME TÉCNICO**

DE Andrés Soccac, Jefe Servicios Generales  
A Superintendencia del Medio Ambiente  
Ref. Su oficio Res Ex N°2/Rol D-003-2018: Solicita Información e instruye la forma y modo de presentación  
Lugar Clínica INDISA  
Fecha Jueves 20 de Septiembre de 2018

**Informe Técnico Reparaciones y medidas efectuadas en el edificio Clínica INDISA  
(Avenida Los conquistadores 1810)**

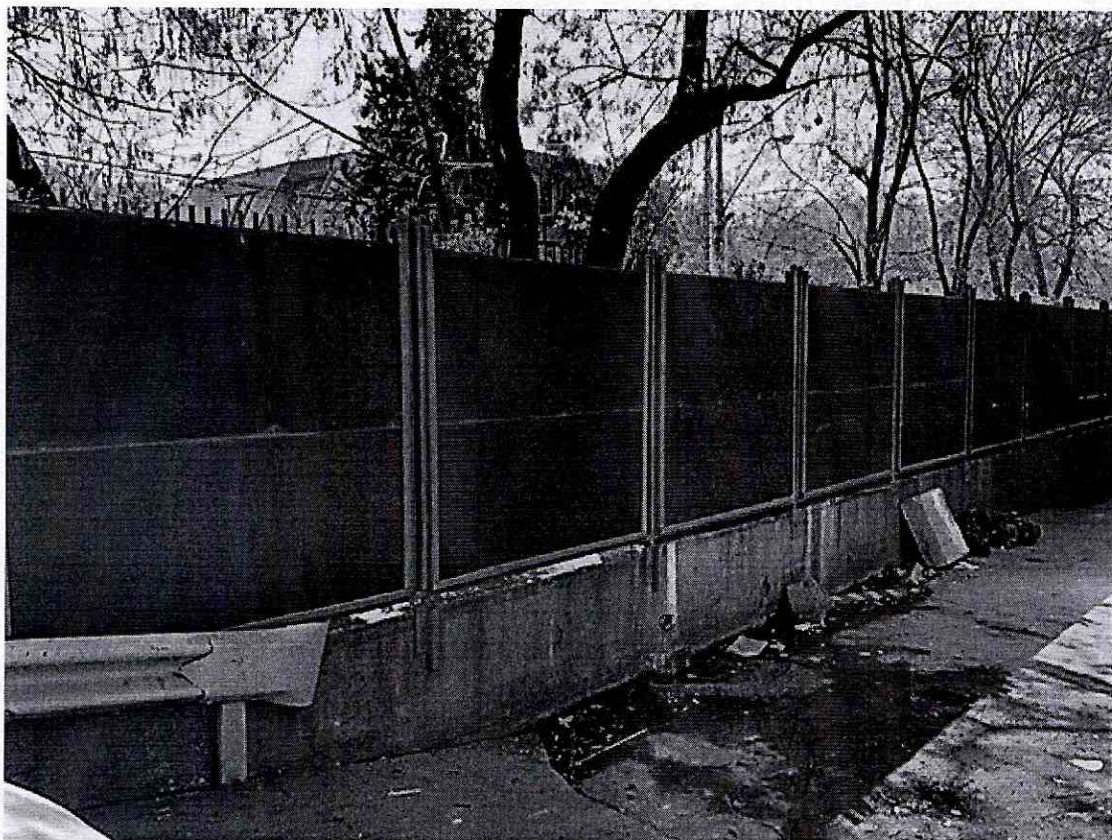
Anexo 4 Paneles acústicos realizados sobre Calle Lo Contador y portón de cierre.

- Se realizó la construcción de panel acústico a lo largo del patio de la vereda para disminuir ruido generado por compactador de basura.
- Se genera portón por calle Lo Contador para disminuir ruido interior.
- Se cambia horario de recambio del contenedor y queda establecido no antes de las 8:00 Hs.
- Se adjunta foto del trabajo realizado, presupuesto por mejoras, orden de compra y factura de empresa contratista que ejecutó el trabajo. (Anexo 3)
