ANT.: Acta de Inspección Ambiental SMA, de 02 de septiembre de 2018.

MAT.: Cumple lo ordenado dentro de plazo.

Santiago, 12 de septiembre de 2018

2. Fiscalización Estación de Mercaptano (Estación de Odorización)

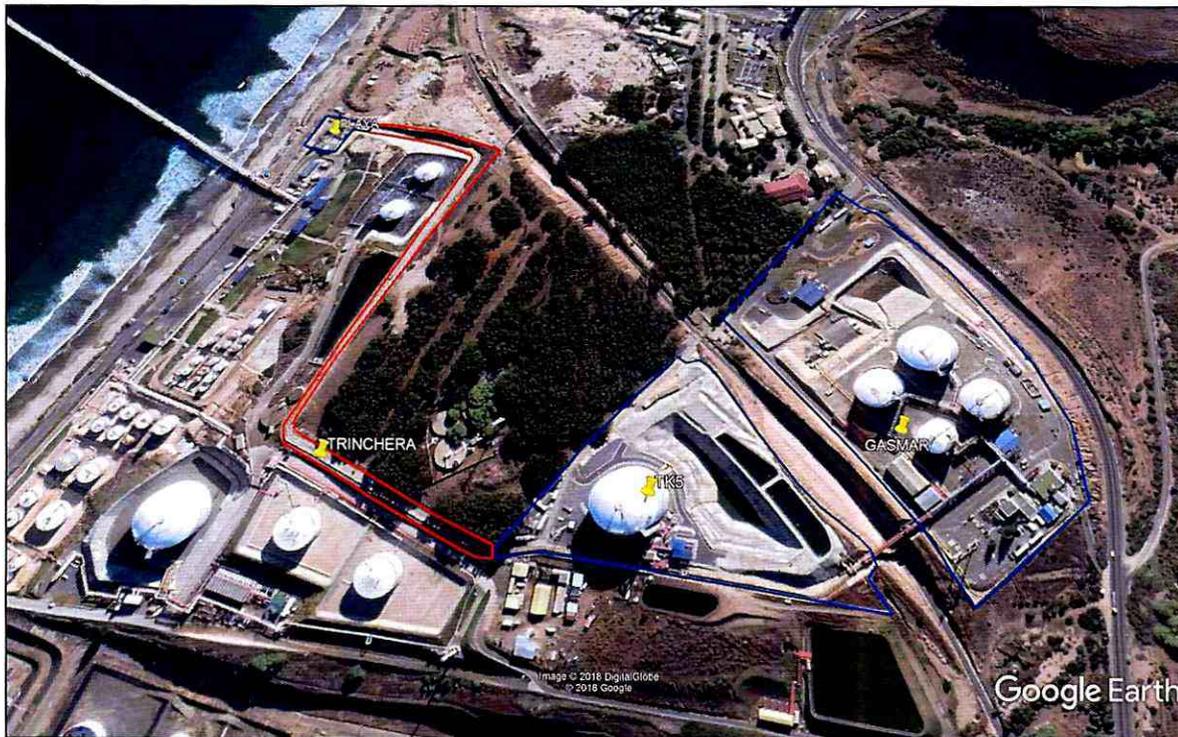
Figura N°1
Disposición General Dependencias de Gasmar

Como se grafica bajo la figura N°1 (Disposición general dependencias de Gasmar), la Zona de Trinchera corresponde a una franja de terreno ubicada al sur-poniente del terreno donde se encuentran ubicados los estanques de almacenamiento de Gasmar S.A. En particular, la zona de trinchera es la franja de terreno que conecta el recinto donde se ubican los estanques con el muelle de desembarque y zona de bombas.

En color azul, terrenos propiedad de Gasmar S.A. En color rojo, zona de trinchera.

Como quedó consignado en el Acta de Inspección, al momento de la fiscalización la dirección del viento era dirección norte. Por lo anterior, y como resulta de la figura, la existencia de un “olor fuerte a hidrocarburos” de carácter intermitente, no podría vincularse a las operaciones de Gasmar (que se ubican al norponiente de donde se detectó el olor consignada en el Acta de Inspección).

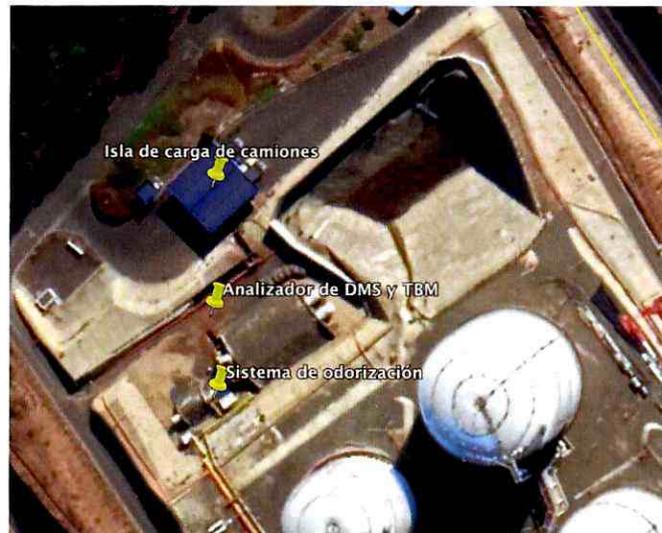
Figura 1. Ubicación del analizador dentro del recinto de Gasmar.

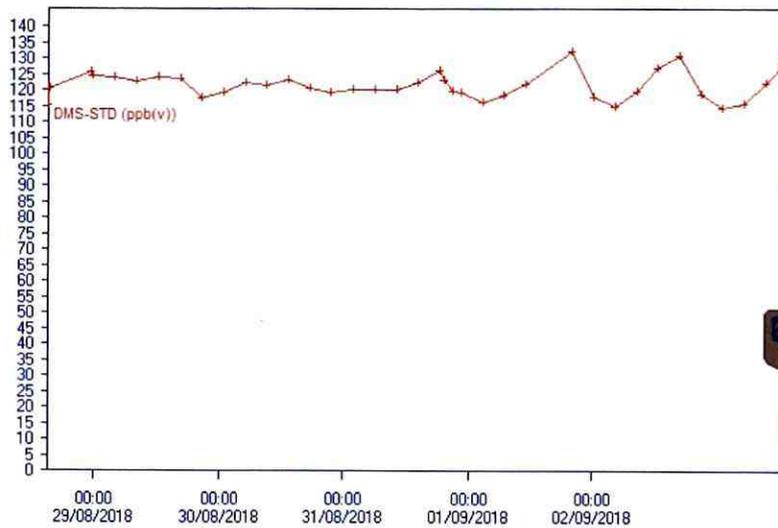
El analizador fue programado para introducir un control interno de DMS (tubo de permeación) a una concentración de **125,82 ppbv**.

La Figura 2 muestra la tendencia del estándar interno de DMS para el periodo comprendido entre el 28 de agosto y 3 de septiembre.

Figura 2. Tendencia del estándar interno DMS entre el 28 de agosto y 3 de septiembre de 2018

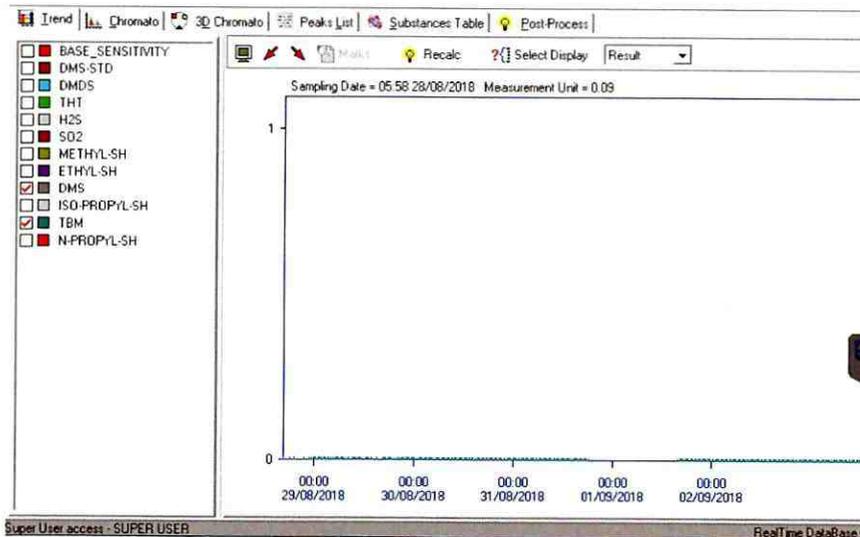
Entre el 28 de agosto y 3 de septiembre de 2018 se analizaron 348 muestras de aire ambiental tomadas a una distancia de ~24 metros desde el sistema de odorización. Los cromatogramas asociados a cada muestra de aire no muestran presencia de DMS y TBM de acuerdo a los tiempos de retención establecidos en el método de análisis (Tabla 2) (Fig. 3).

Figura 3. La figura muestra que DMS y TBM no fueron cuantificados entre el 28 de agosto y el 3 de septiembre de 2018.

Dentro del periodo de monitoreo comprendido entre las 15:08 del 28 de agosto y las 13:49 del 3 de septiembre de 2018 no se detectó DMS y TBM en muestras de aire tomadas cada 20 minutos al costado del sistema de odorización de Gasmar.

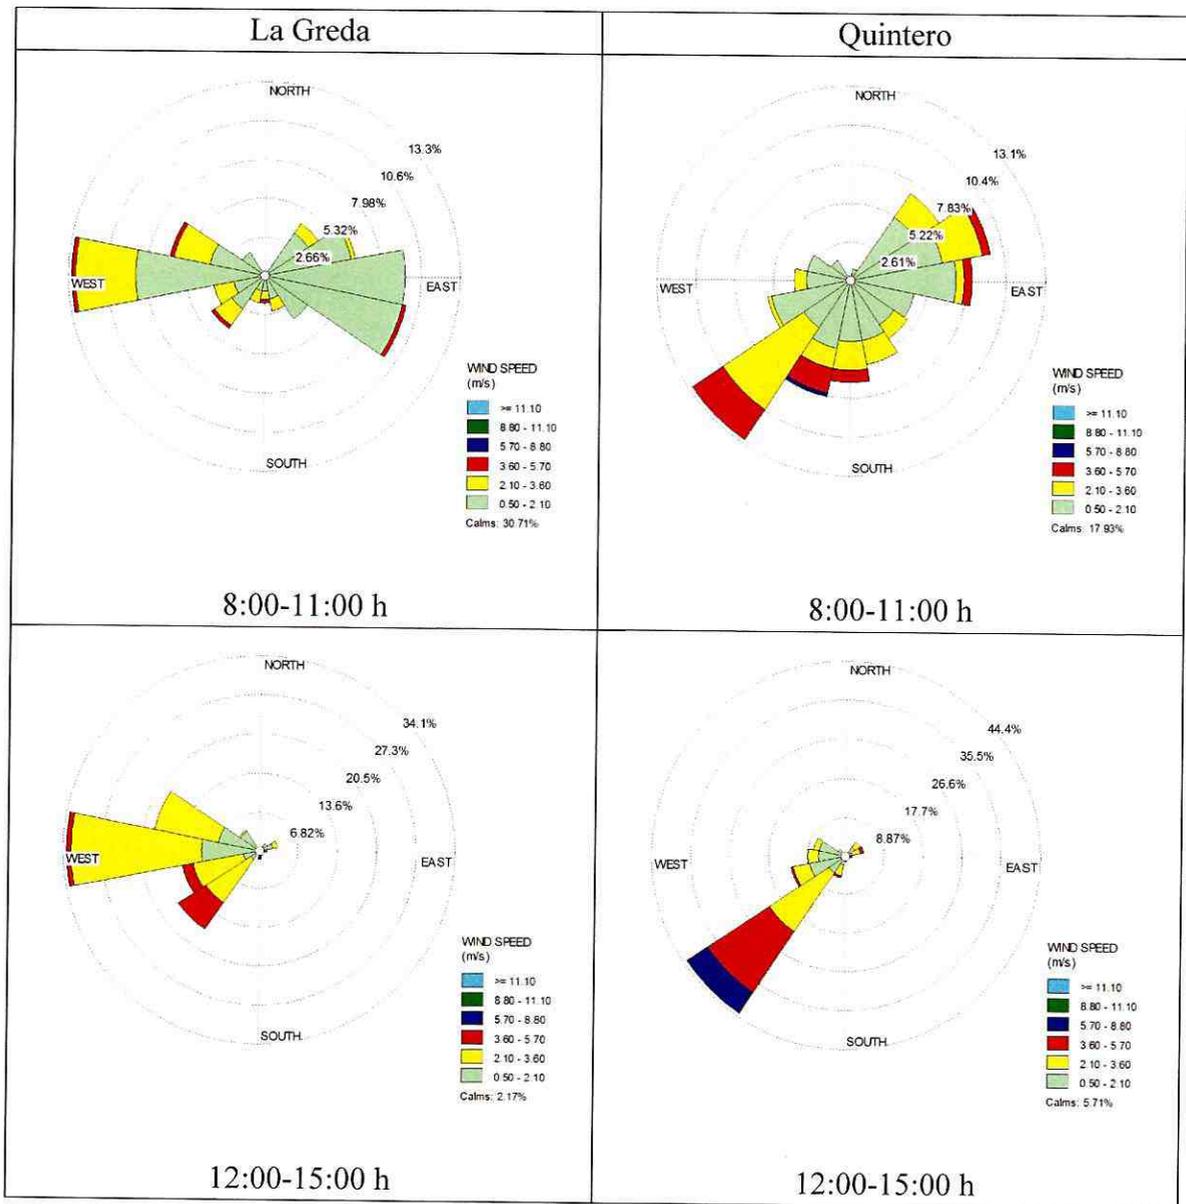
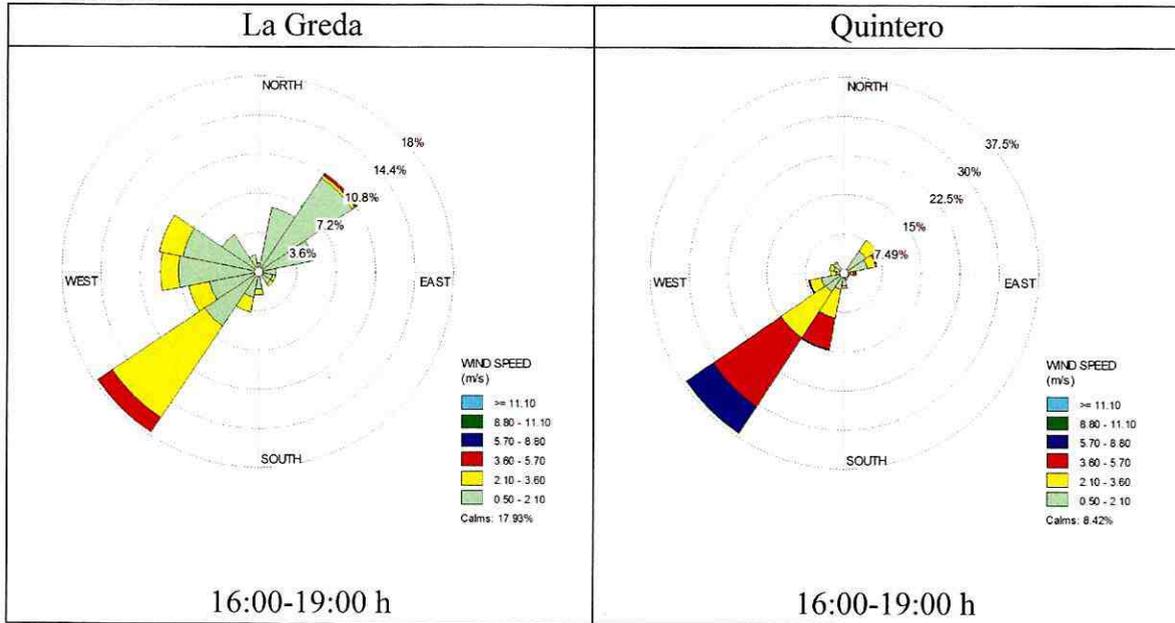
ANEXO
 DIRECCIÓN Y VELOCIDAD DEL VIENTO INVIERNO 2017

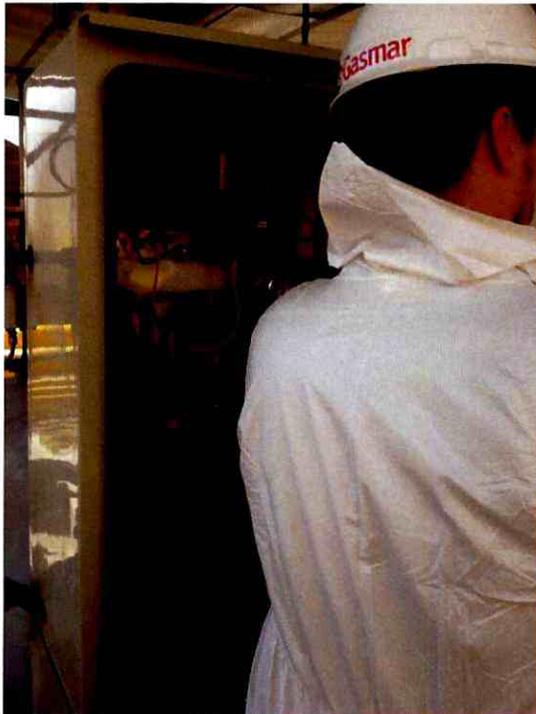
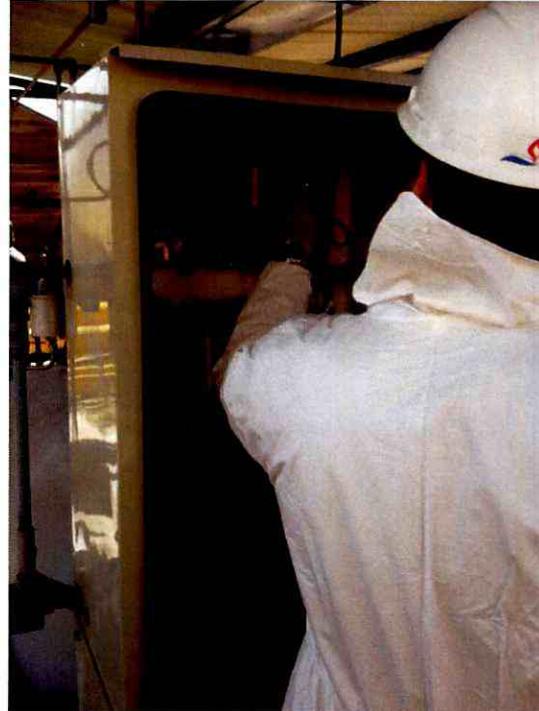
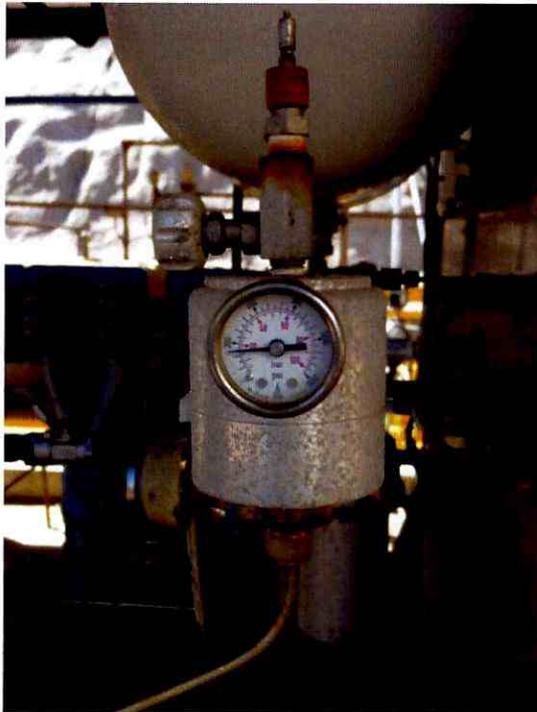
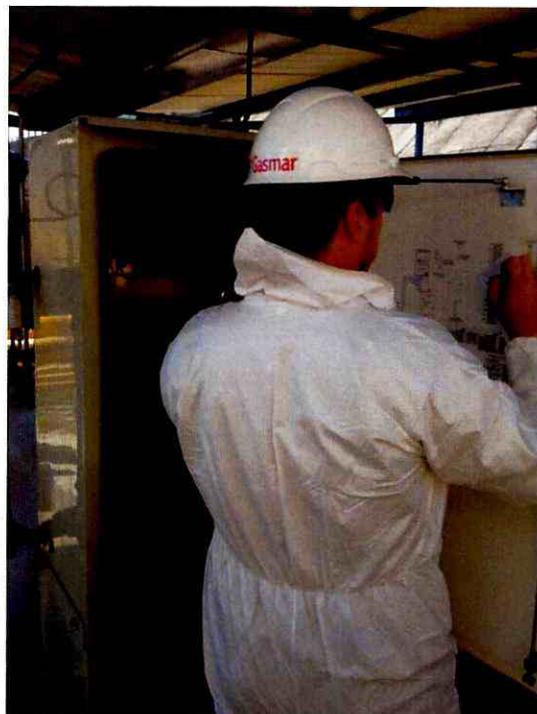
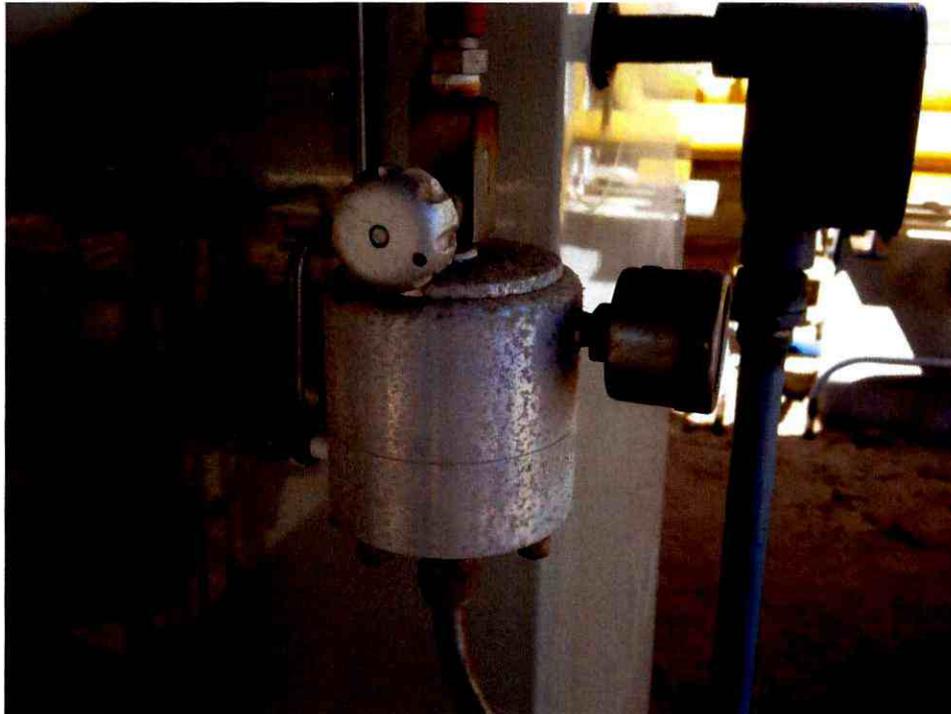
REGISTROS FOTOGRÁFICOS DE SERVICIO

1. Servicio corresponde al primer mantenimiento de la unidad odorizadora desde su instalación.
2. Se encontró en perfecto estado de funcionamiento y conservación.
3. Se observa corrosión insipiente en conectores
4. A solicitud de Gasmar se adjunta listado con repuestos recomendados para mantener en stock.
