EVALUACIÓN DE LOS POTENCIALES EFECTOS NEGATIVOS DE LOS HECHOS INFRACCIONALES

Rol D-090-2018

26.10.2018

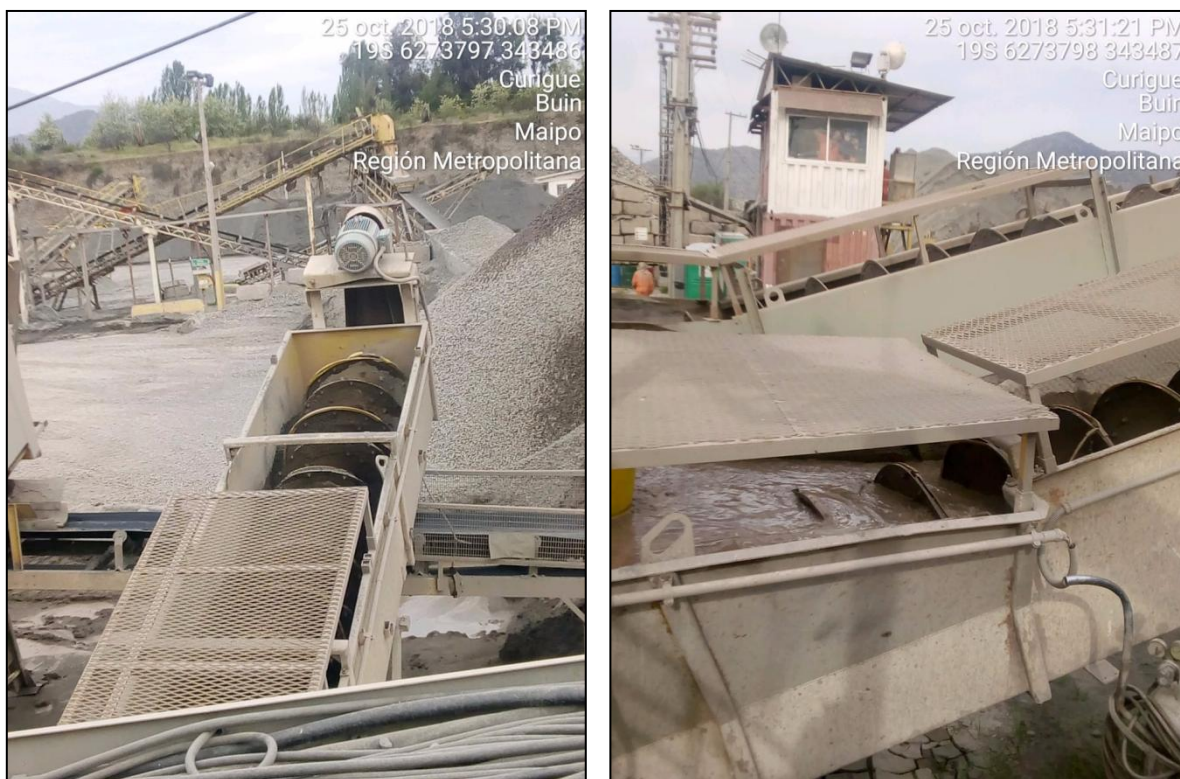
A continuación se presentan imágenes que dan cuenta del empleo de aguas para la humectación en el Harnero Secundario:

Imágenes empleo de aguas en proceso productivo

Como se puede apreciar de lo señalado en la letra d), el proceso productivo contempla el empleo regular de agua para el lavado de los áridos en el momento en que pasan por el Harnero Secundario. En ese sentido, el proceso de chancado requiere de una constante humectación a fin de eliminar la fracción fina de granulometría inferior a las arenas. Esta humectación es necesaria además para asegurar el control y reducción de emisiones de material particulado.

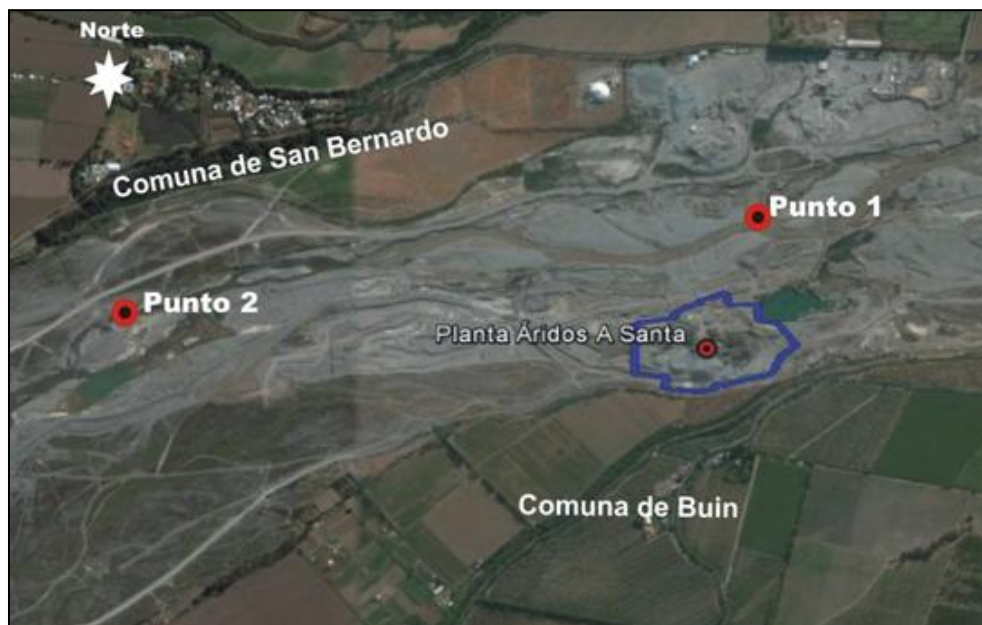
Figura N° 4: Ubicación de los puntos 1 y 2 de Muestreo

Punto	Coordenadas	
	Norte	Este
Punto 1 (Aguas Arriba)	6.274.085	343.659
Punto 2 (Aguas Abajo)	6.273.708	341.998

Este monitoreo contempló los parámetros siguientes: Sólidos disueltos, Sólidos Suspendidos, Sólidos Sedimentables, Conductividad Específica, Turbiedad y Sulfatos, para su análisis comparativo con lo dispuesto en el D.S. 90/2000 y la NCh. 1333.
