Estudio técnico para la determinación de
los efectos asociados a las infracciones
que se imputan a Compañía Minera Del
Pacífico S.A. en el marco del
Procedimiento Sancionatorio Rol N° D-
002-2018 seguido ante la
Superintendencia del Medio Ambiente
Versión 3

Noviembre, 2018

Gestión Ambiental Consultores S.A.
Padre Mariano 103 of. 307, Providencia
Fono: +56 2 2719 5600
www.gac.cl

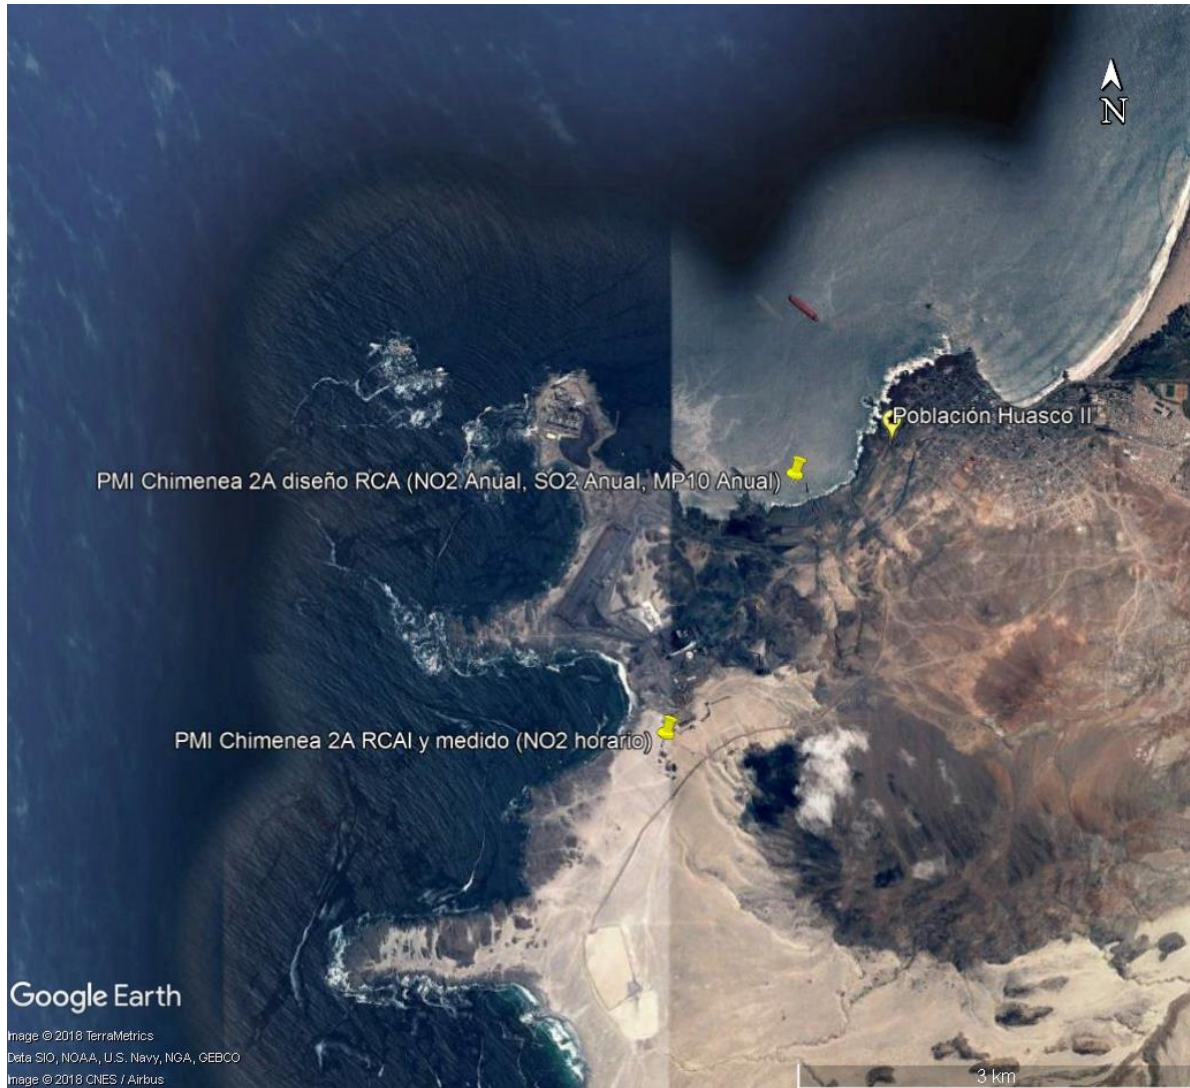
Figura 5-27 Ubicación puntos de máximo impacto (PMI)

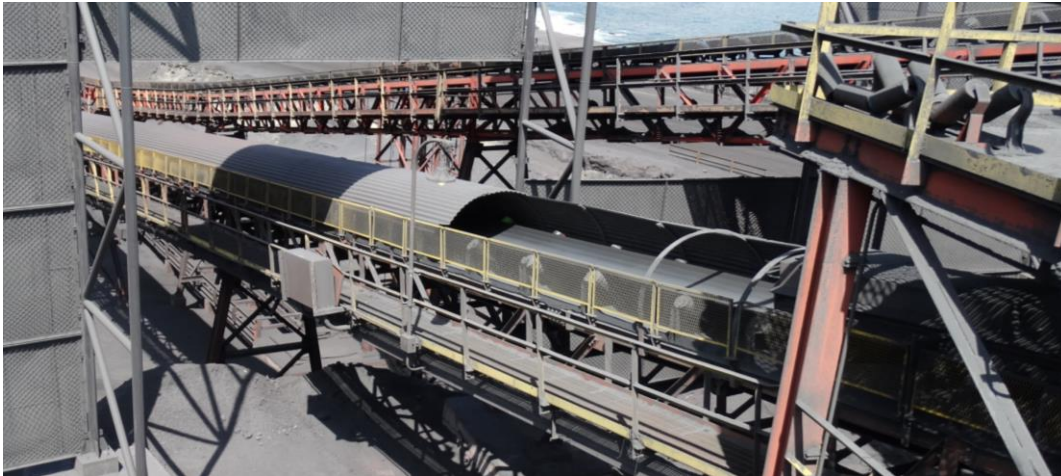
Figura 5-34: Correa CV8, sector descubierto.
