INFORME RECOPIULATORIO DE ANTECEDENTES TÉCNICOS DE AUSENCIA DE EFECTOS EN EL MEDIOAMBIENTE

Confinor S.A.

11 DE DICIEMBRE DEL 2018

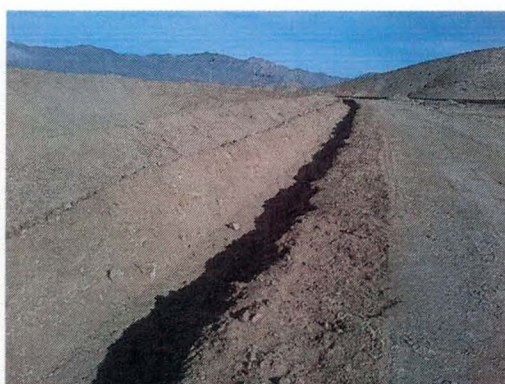
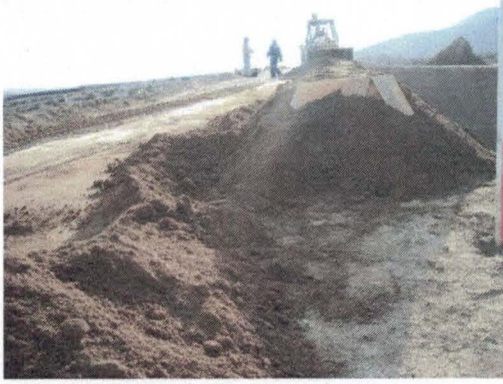
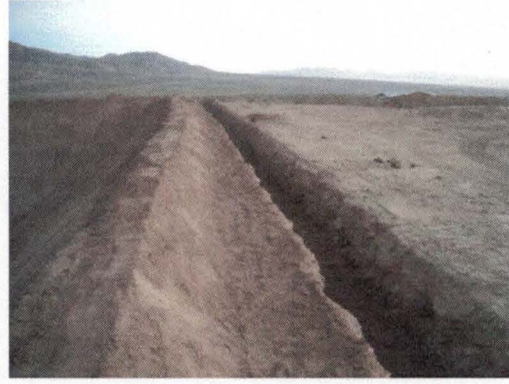
2.- Confección de zanja de anclaje y pretil.

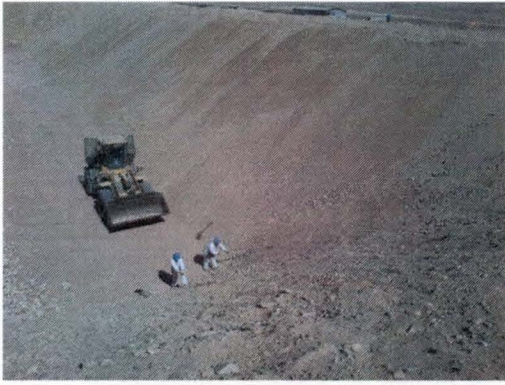
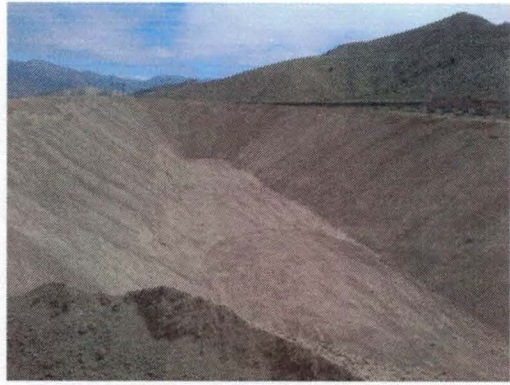
4.- Acondicionamiento de superficie.

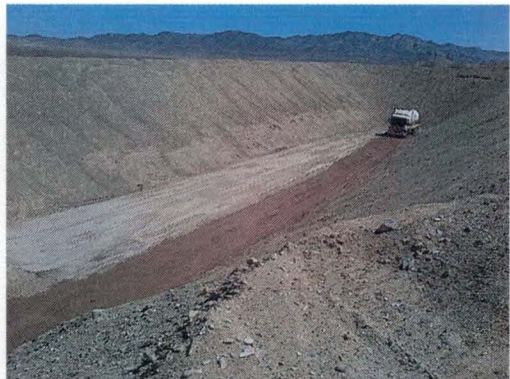
5.- Colocación de arcilla deposito de seguridad, 0,90 mts, pendiente 2%.

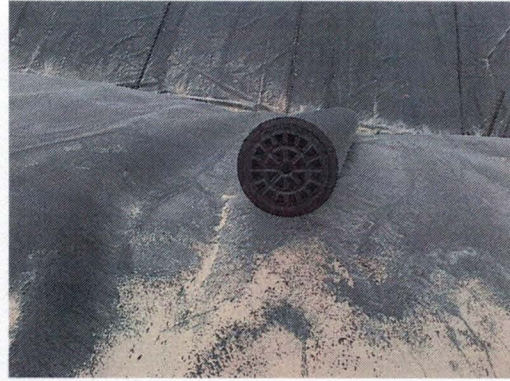
10.- Instalacion sistema de drenaje 0,30 m, tuberia drenaflex doble pared y capa drenante, sistema terciario.

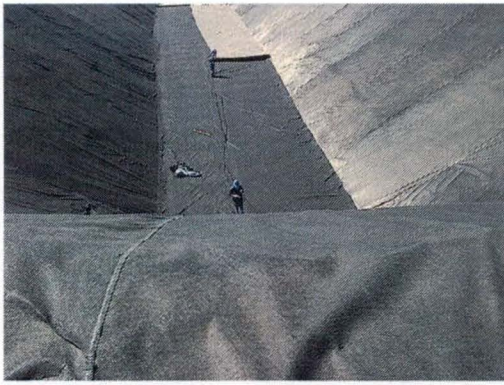
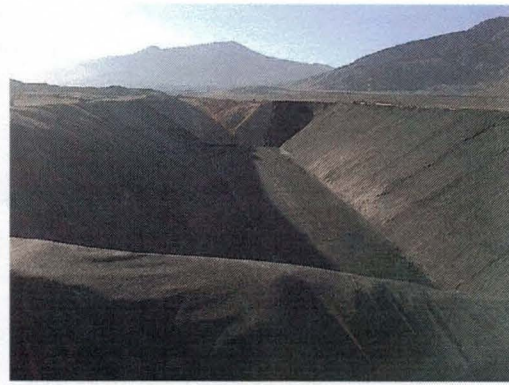
11.- Instalacion de Geotextil 300gr/m2 sobre capa drenante.

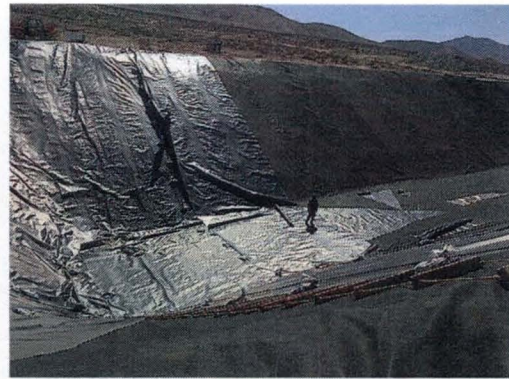
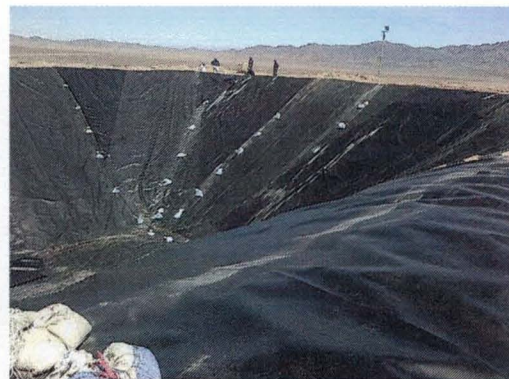
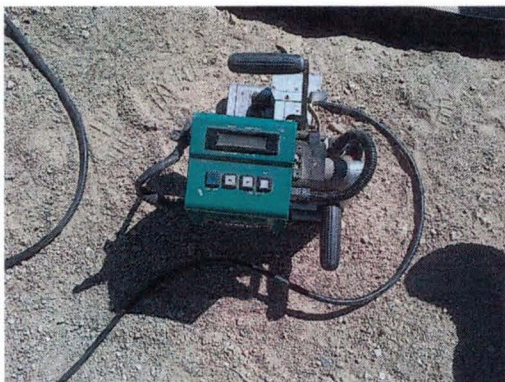
12.- Impermeabilización con lamina de HDPE, primera capa.

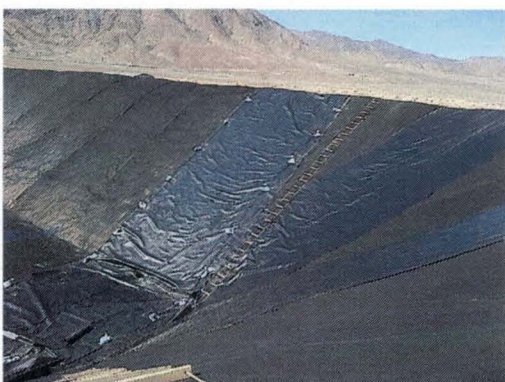
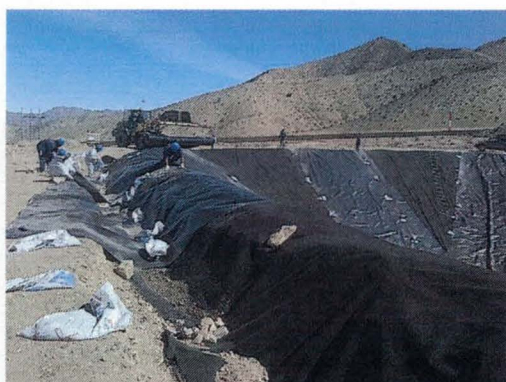
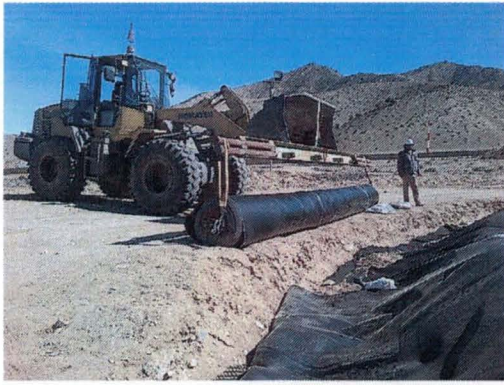
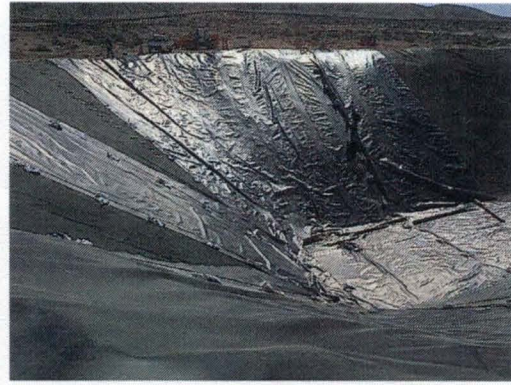
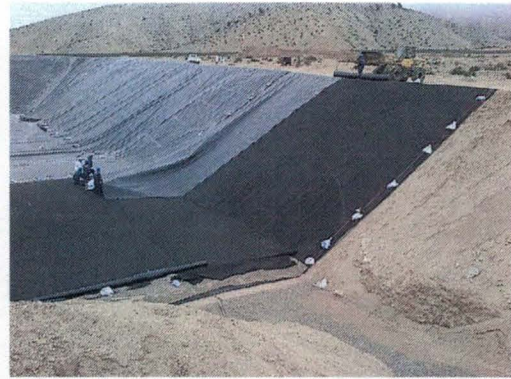
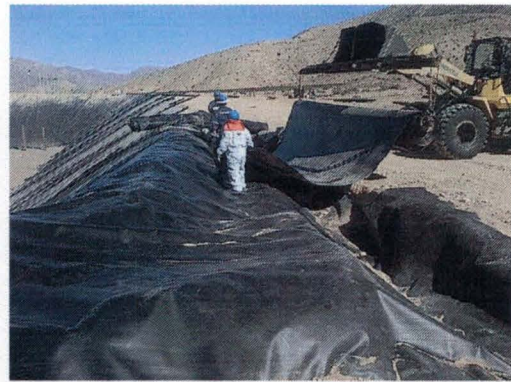
15.- Impermeabilización lamina HDPE segunda capa.

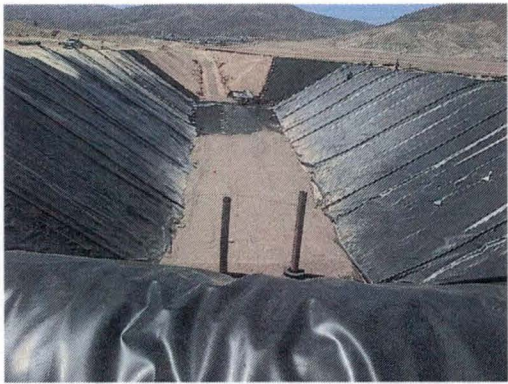
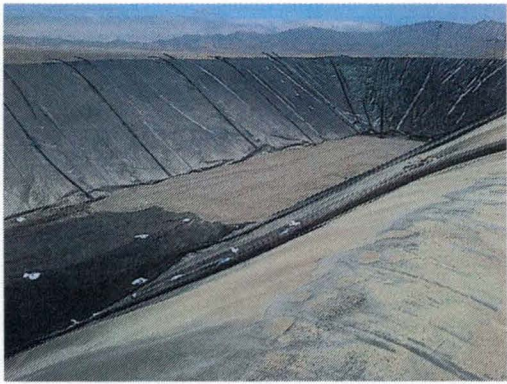
17.- Capa drenante final 0,3mt.

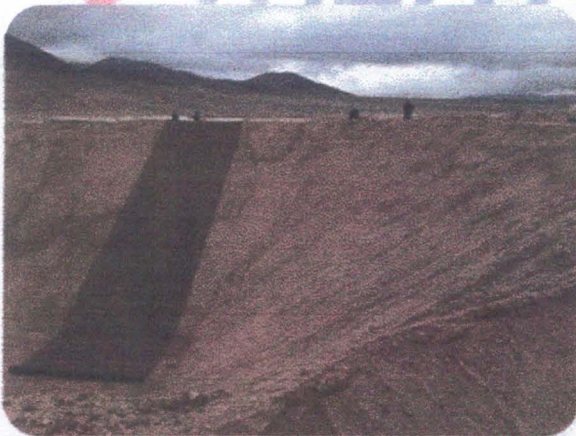
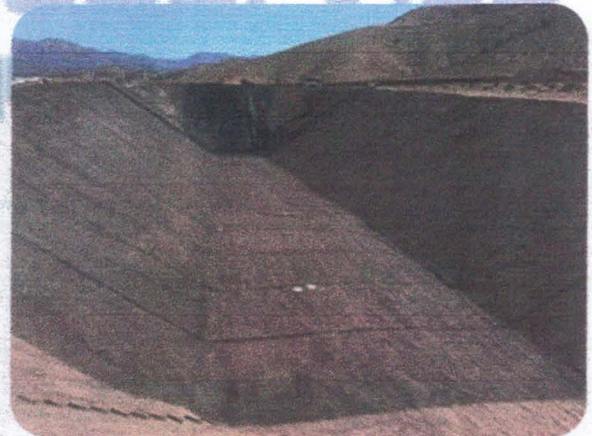
Geogrilla o matrix 5 [mm]

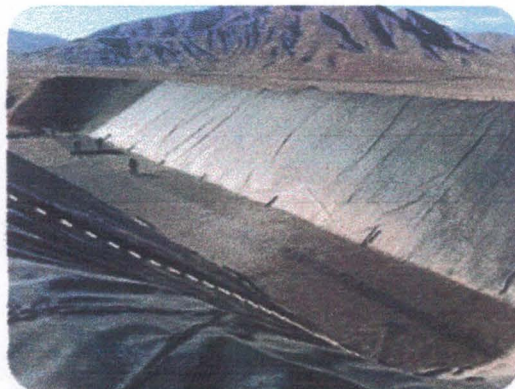
Lamina 1,5 [mm] HDPE

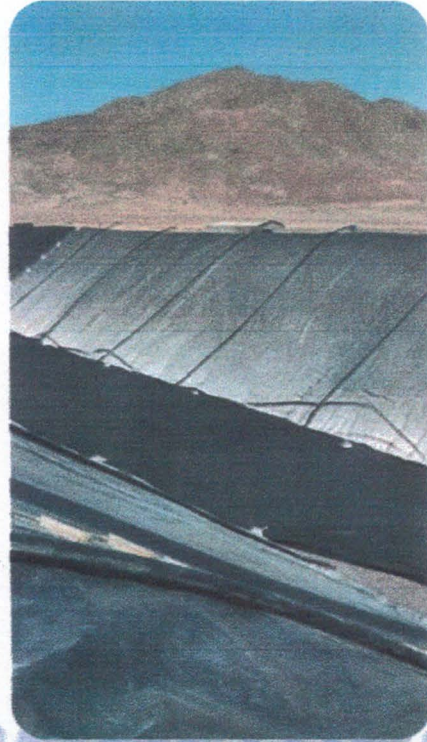
Instalación de tuberías y drenaflex

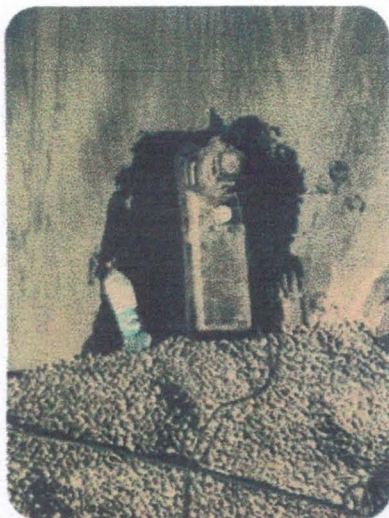
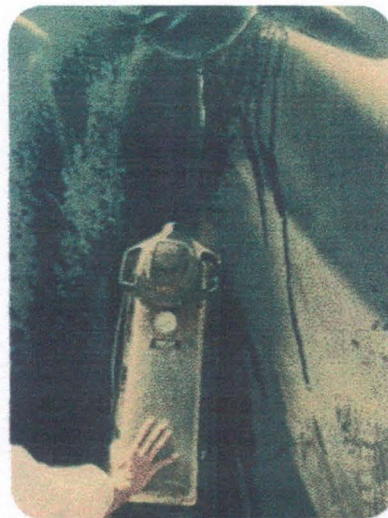
Chequeo con campana de vacío parches y
pusonamiento

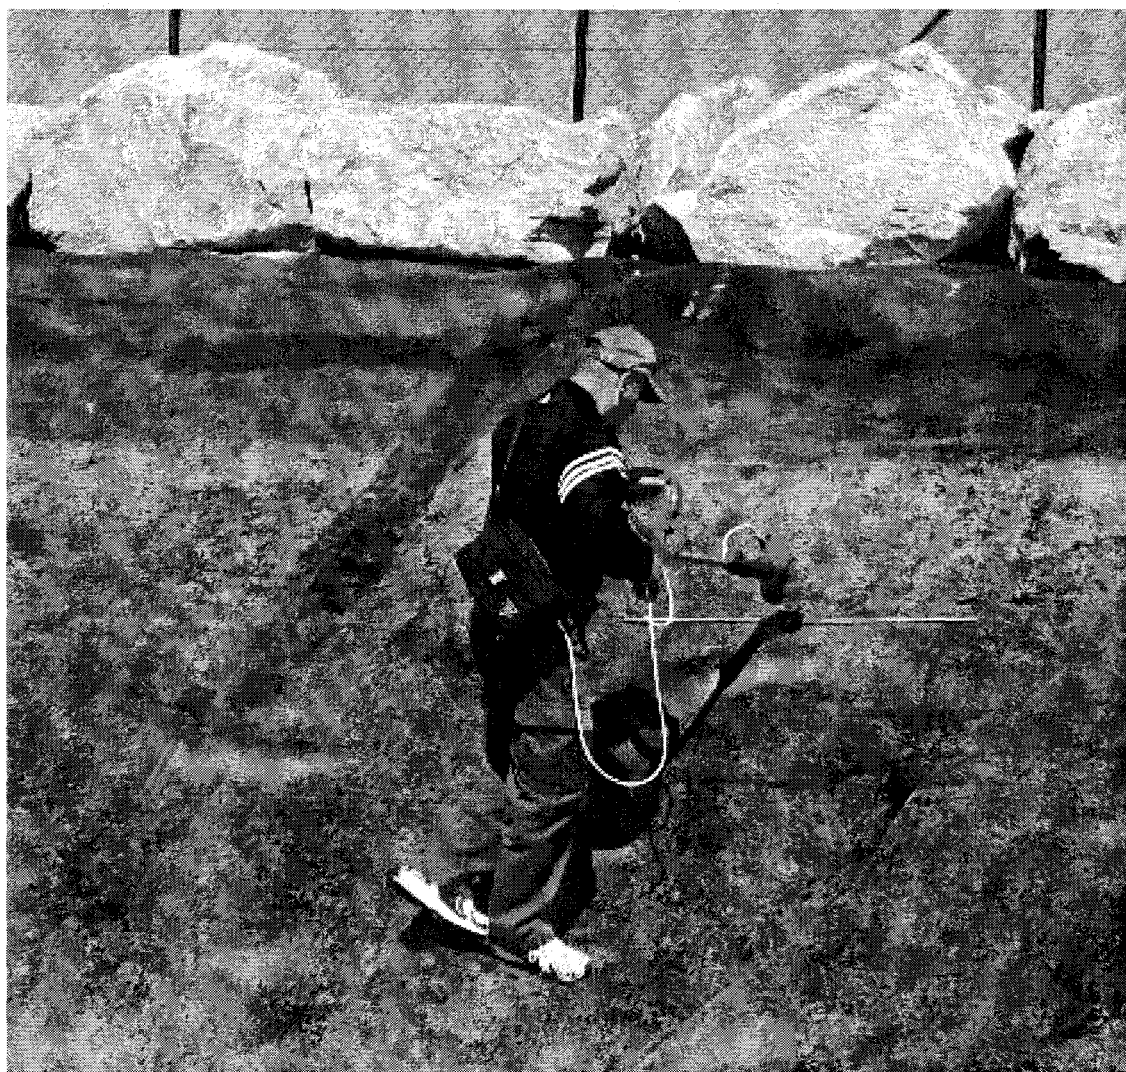
Verificador de aislamiento eléctrico, de alta tensión, electromagnético

El verificador de aislamiento es un aparato portátil para comprobaciones del aislamiento en láminas de impermeabilización, que actúan como barreras estancas al agua, de HDPE, PE, PVC, PTFE u otros materiales resistentes al agua, así como ácidos orgánicos e inorgánicos. El verificador ha sido diseñado para trabajar en ambientes exteriores y sin riesgo de ocurrencia de incendios. Para poder alcanzar los mejores resultados es necesario, que la lámina a comprobar estuviese bien accesible de un lado, seca y no contaminada con polvo. A su vez, la parte opuesta de la lámina debe estar lo suficientemente asentada al suelo, sobre un material parcialmente conductivo, como por ejemplo el hormigón, ladrillos, arena, grava o arcilla.
