Santiago, 14 de noviembre de 2018
PL- 087/2018

MAT.: Responde y entrega información requerida por RE 58/2018 de la SMA.

- (a) **Respecto del “Informe de recolección de muestras geoquímicas aguas abajo del muro cortafugas, Pascua”, complétese dicho informe en el sentido de precisar cuáles de las 18 muestras colectadas tienen o pueden tener relación con el material depositado entre NE-5 y el muro cortafugas, originado tras la excavación de la zanja cortafuga, atendida su ubicación, características geológicas y composición elemental.**

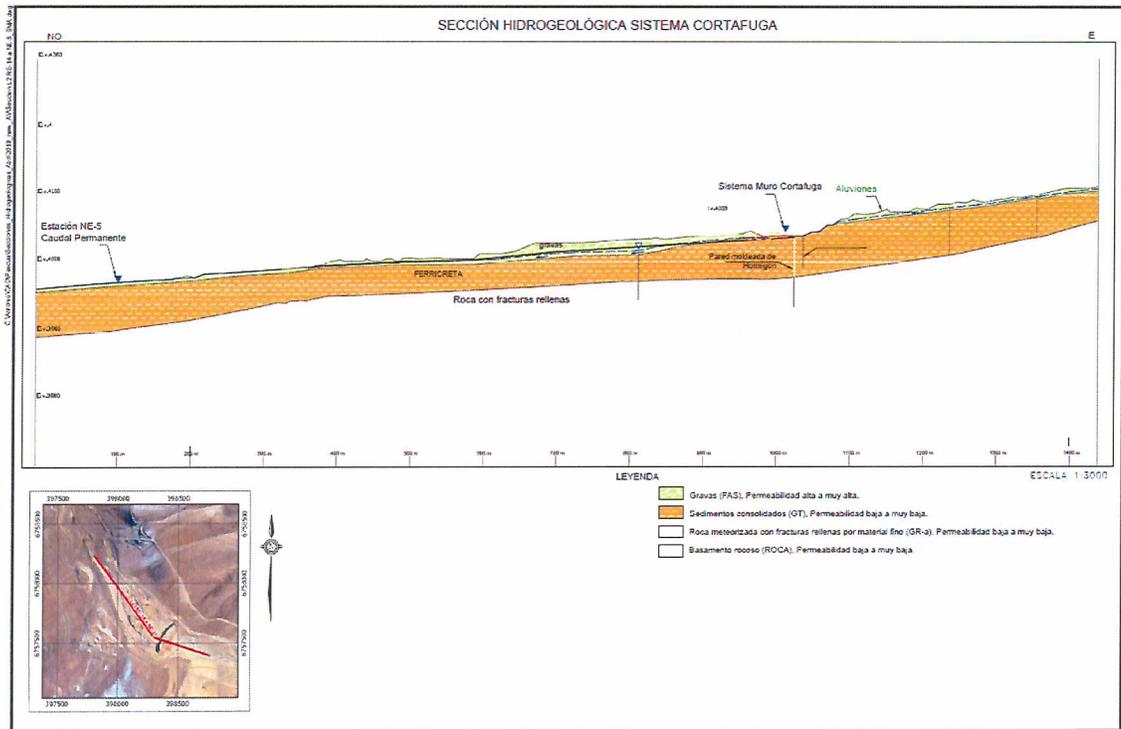
Por otro lado, en relación con sus características geológicas, no es posible señalar cuál o cuáles de las 18 muestras colectadas tienen o pueden tener una relación con el material originado tras la excavación de la zanja cortafuga, por cuanto, como se puede apreciar en la Figura 1, las características geológicas en las inmediaciones del sistema cortafuga (aguas arriba y aguas abajo), es mayormente uniforme, con relleno aluvial en la superficie y ferricreta inmediatamente debajo de este primer estrato.

Figura 1: Sección Hidrogeológica Sistema Corfafuga

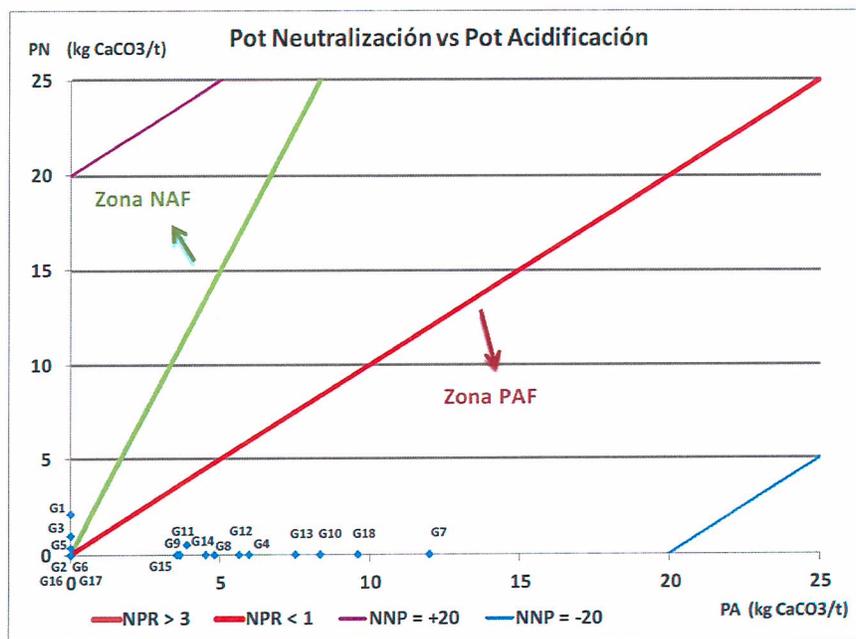
En la Figura 2 se presenta el gráfico corregido. La información presentada en el gráfico es coherente con los resultados obtenidos, se identifican correctamente las zonas y la escala ha sido modificada permitiendo discriminar las muestras según la zona en la que se ubiquen (NAF o PAF).

Figura 2: Pot Neutralización v/s Pot Acidificación

En cumplimiento a lo señalado en los considerandos 23° y 25° de la Resolución Exenta N° 58, se ha realizado la corrección del gráfico denominado “Pot Neutralización v/s Pot Acidificación”.

En anexo se acompaña documento informe “Minera Nevada – Ensayos Estáticos 18 Muestras” que incorpora gráfico corregido.
