SANTIAGO, 16 de noviembre de 2018  
PL-090/2018

MAT.: Informa finalización de la construcción de la barrera de protección de la Vega Pascua, junto a la instalación de la señalética de las vegas Pascua, NE-2A, vega Norte y Sur.

**HABILITACION DE BARRERAS E INSTALACION DE SEÑALETICAS.**

**Fecha: 31 de Octubre de 2018**

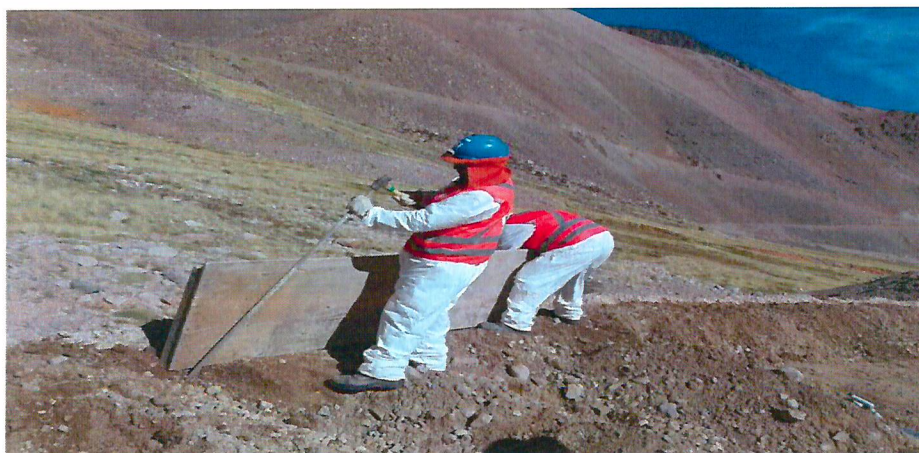
Resguardo del área del con parapetos para evitar derrame a la vega.

- Mejoras y reparaciones de pretiles por longitud aproximada de 330 metros.
- Con el objeto de evitar que material caiga hacia la vega, personal de Aislajim instaló parapetos de contención.
- Se retiro de forma manual los rodados que estaban sobre la vega, principalmente en la base del talud, antes de comenzar la instalación de las protecciones.

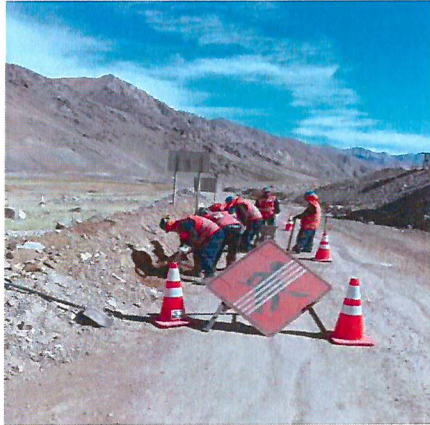
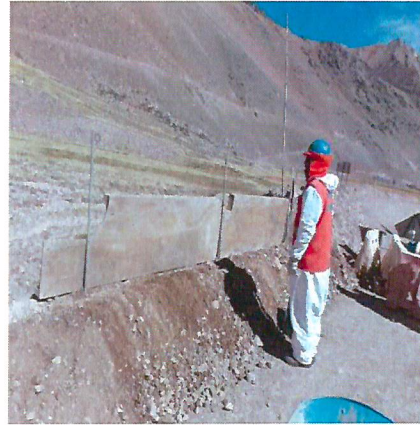
Retitución manual del pretil

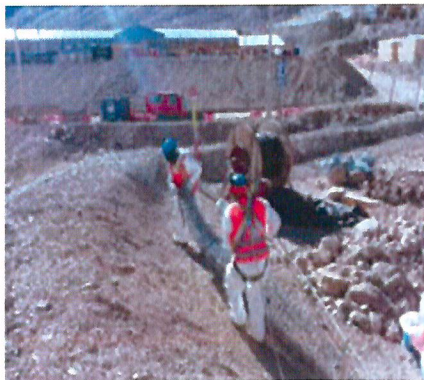
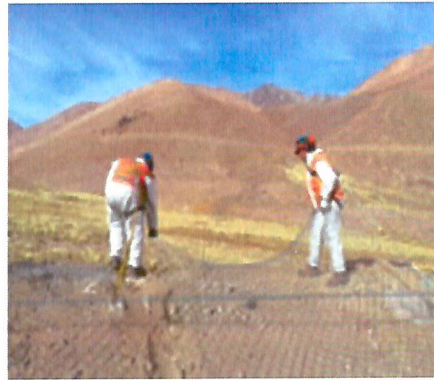
Instalación de malla MT-6000 sobre pretil y cubriendo el talud hacia la vega.

- Sobre el pretil se instala la malla MT-6000 la cual esta diseñada para la contención de material.
- La malla son afianzado por pernos de anclajes, provisto de planchuelas y tuercas en la parte exterior.

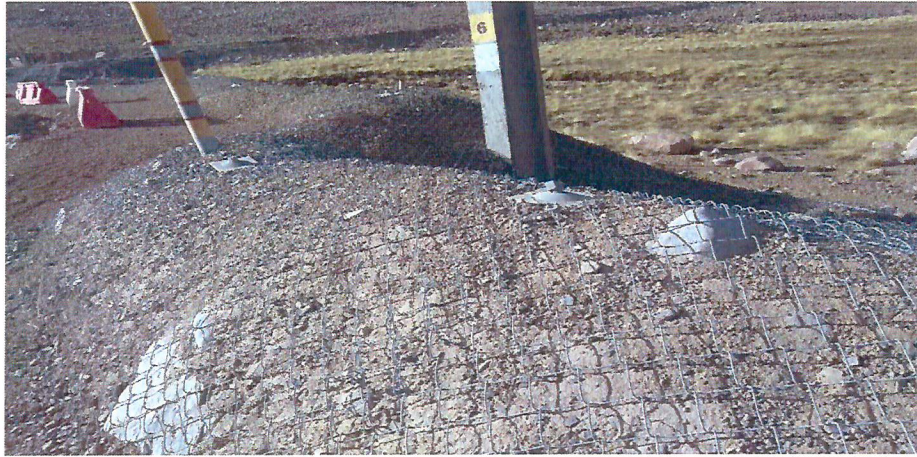
Malla MT-6000 cubriendo toda la longitud del pretil.

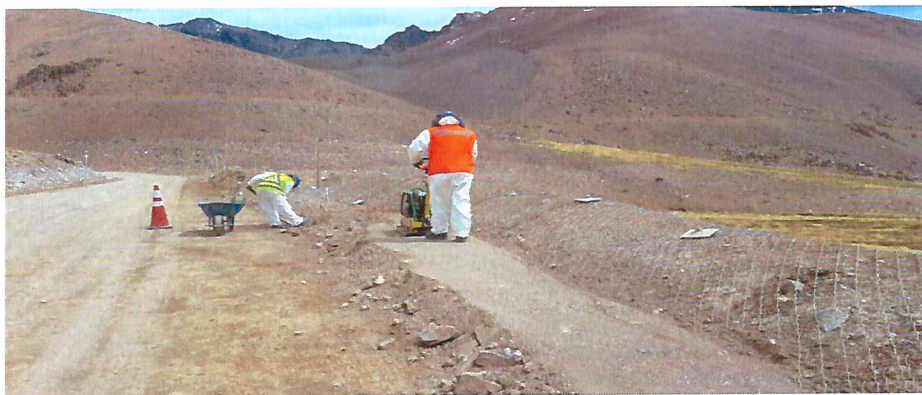
Compactación de vereda paralela al pretil.

- Frente del pretil hacia el camino (área que es parte del camino) se genero una vereda compactada de aproximadamente un metro de ancho por veinte centimetro de alto y 330 metros de longitud.
- La vereda compactada cubre el cable guía y de amarre superior lo que permite mayor sujeción de la malla.
- Sobre la vereda se instalan las barreras de hormigón amarradas una con otra a través de la orejas de fierro que tienen incorporadas.
- En la línea paralela al camino de protocolo antiguo quedan instaladas 87 barreras de hormigón y en el camino principal se instalan 21 barreras de hormigón más 2 que estaban instaladas cubriendo el área del poste N° 3, con esto se cubre los 330 metros lineales comprometidos de protección.

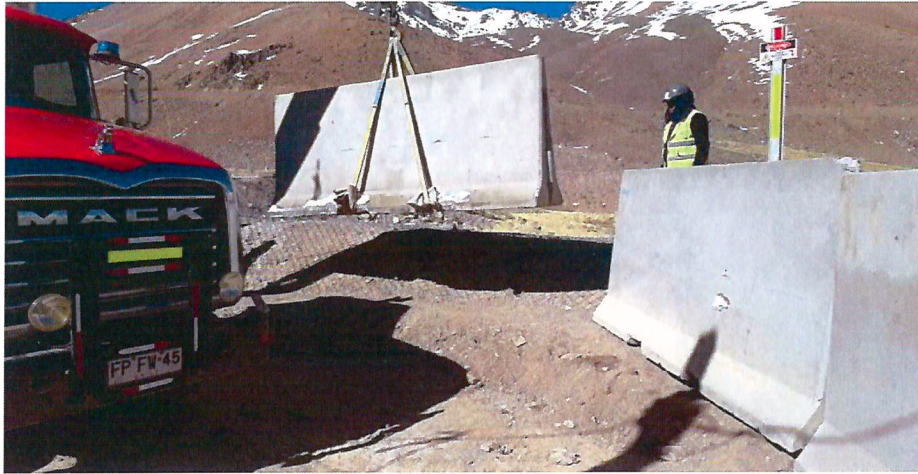
Instalación de barreras de hormigón sobre vereda.

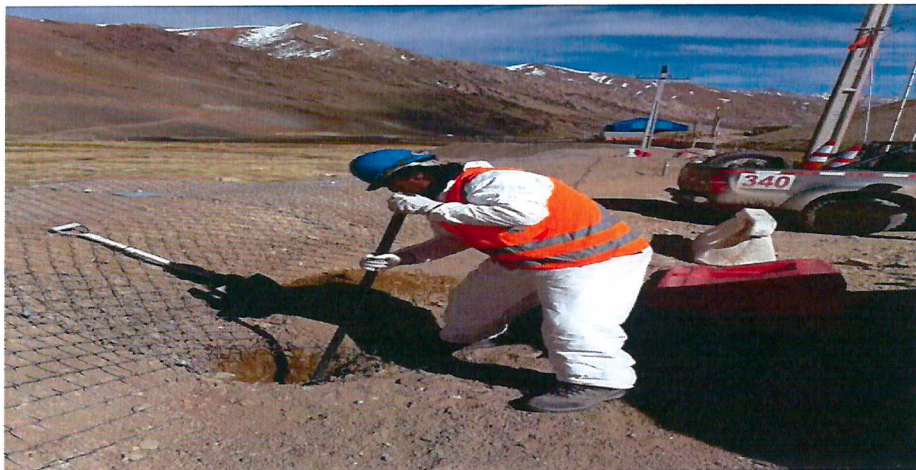
Excavación para instalar base del delineador.

- Los delineadores con sus respectivas bases se instalaron detrás de las barreras de hormigón, para evitar que se impacten en el proceso de despeje, la distancia aproximada entre delineadores es de 15 metros y donde existen tendidos eléctricos no se instalaron por seguridad. En total 21 delineadores fueron instalados.

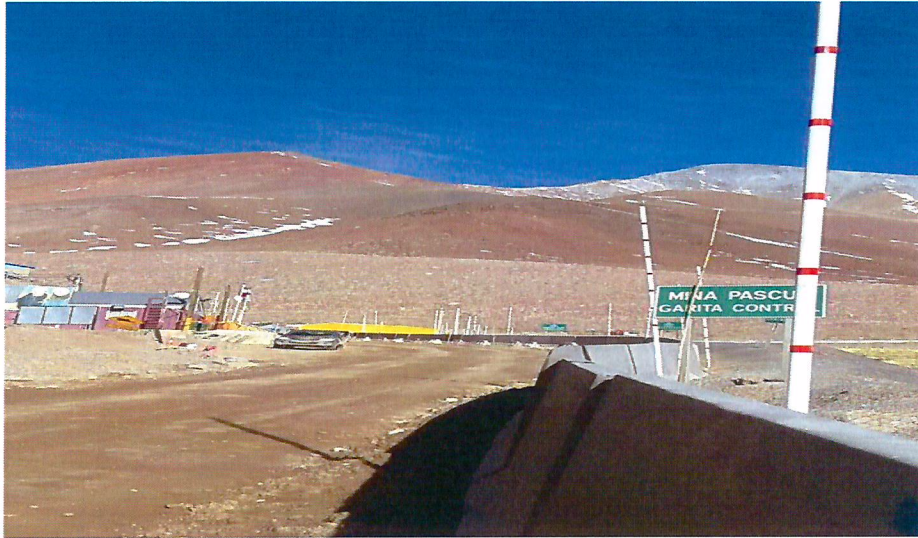
Delineadores instalados detrás de las barreras.

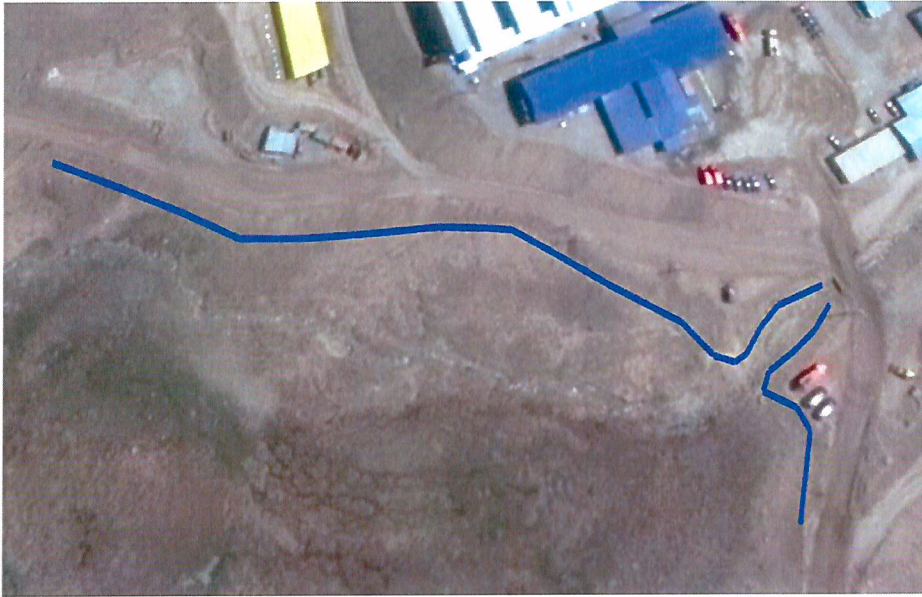
Imagen que entrega referencia de los 330 metros a intervenir.

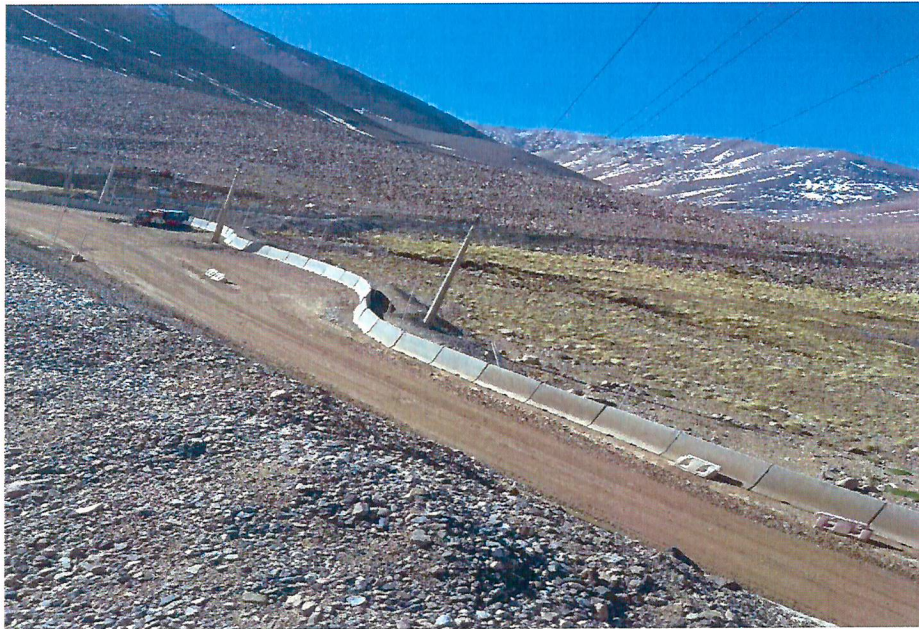
Imagen final de la instalación de barreras de hormigón
